## דוח חקירה בטיחותית ראשוני (הפסקת חקירה)

### סטייה ממסלול הנחיתה והתהפכות בשדה הסמוך

#### תיק תקרית חמורה מס' 02-24

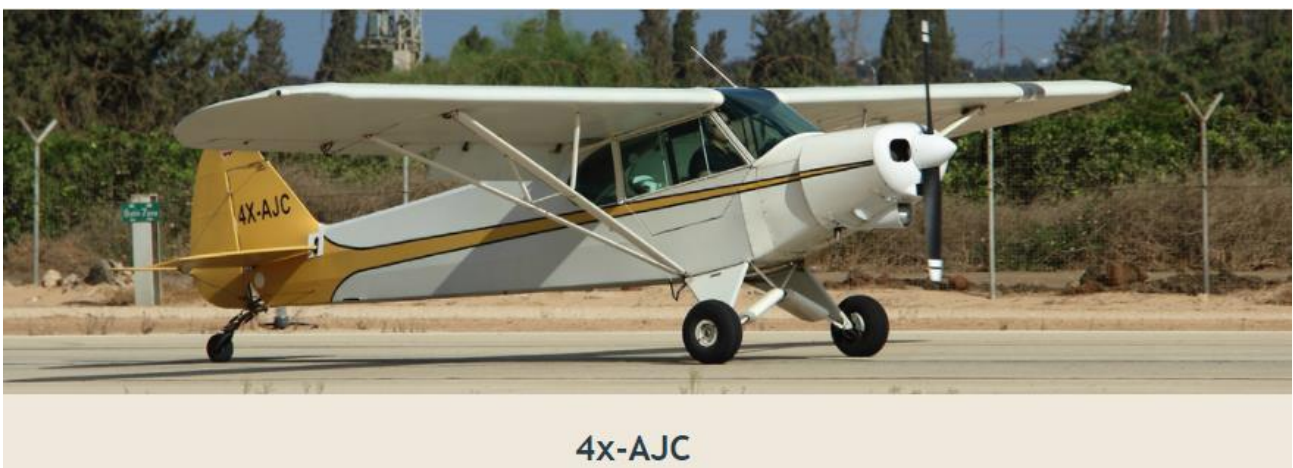
מטוס התאונה

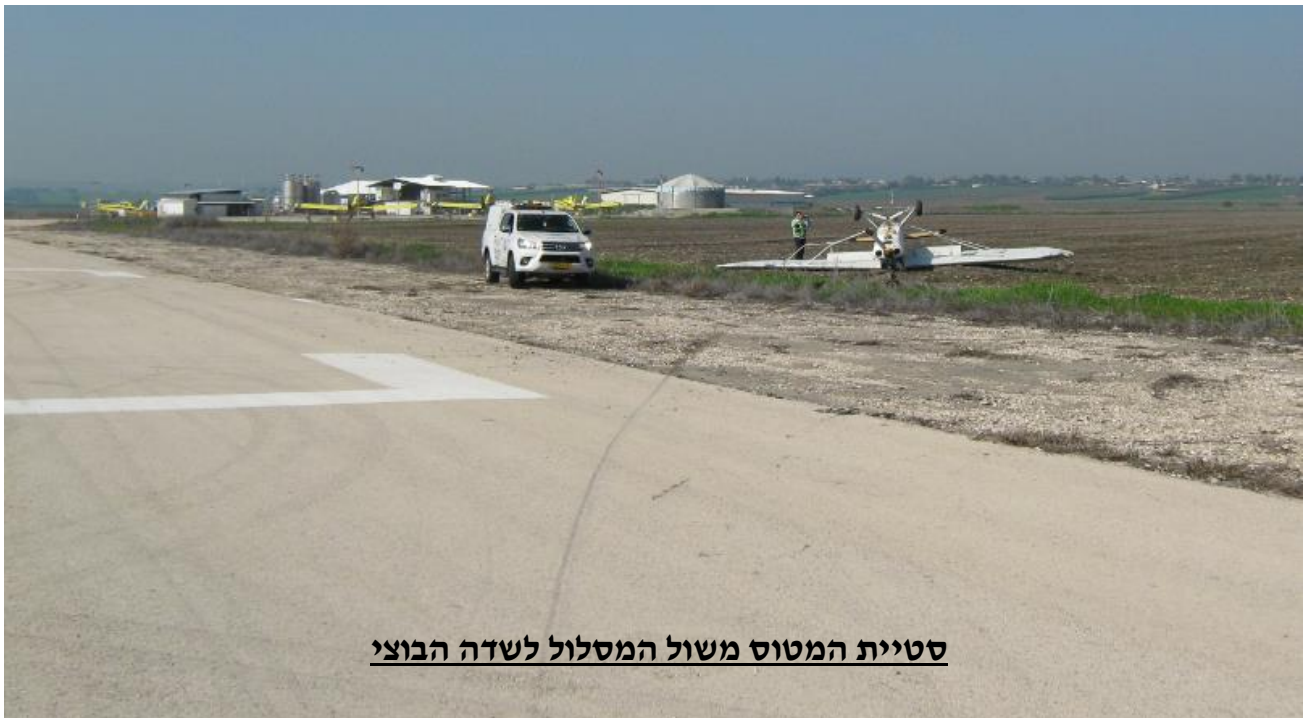
המדריך המטיס החל לתקן לימין, או אז המטוס נצפה סוטה בחדות לימין, חוצה את השול הימני של המסלול בכיוון כללי צפון מערב, נכנס לשדה בוצי המשיק למסלול ולאחר כ- 30 מטרים התהפך לפנים. הטייסים נחלצו בעצמם ללא פגע, ולמטוס נגרמו נזקים.

האירוע נגרם ככול הנראה לאחר תיקון מוגזם ו/או שימוש/נגיעה לא רצוני בבלם אשר גרם לירידת המטוס מהמסלול בעת ריצת הנחיתה. מדובר כאמור במטוס שהינו בעל גלגל זנב, ובשילוב ניסיון מועט של טייס התאונה (ושל הטייס השני) על דגם המטוס הספציפי. למרות כניסת המטוס ל'לולאת קרקע' בנחיתה (מאפיין ייחודי למטוסי גלגל זנב בעלי מרכז כובד אחורי).

התהפכות המטוס על האף התרחשה במהירות נמוכה, עקב מעבר לתוואי שטח 'רד' בשדה שמעבר לשול המסלול.  
האירוע אופייני - תפעולי אשר החל עקב 'כניסת' המטוס ללולאת קרקע. משכך, מנהל הרלב"ת החליט על הפסקת החקירה.

סטיית המטוס משול המסלול לשדה הבוצי
