## דוח חקירה בטיחותית סופי

תיק תאונה מס' 23-25

ירידה מהמסלול במהלך נחיתה ופגיעה בעץ

4X-HZK

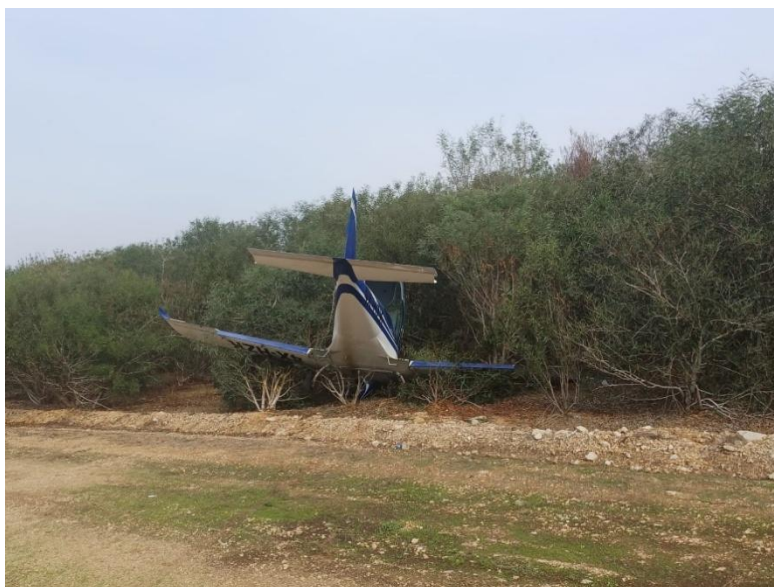
המטוס נסחף ימינה אחרי נחיתה על מסלול 36.

תמונה 2 - המטוס במנח הסופי

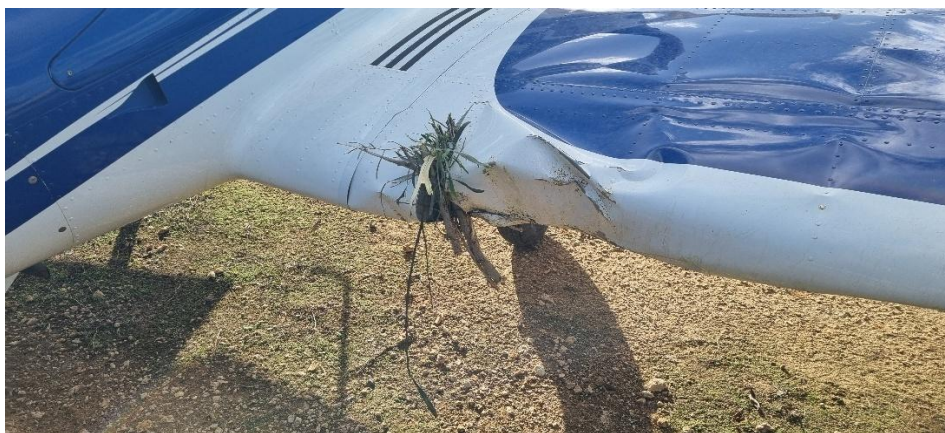
כנף שמאל נפגעה בחלקה הקדמי בשליש הקרוב לגוף ונגרם נזק למכל הדלק ולקורה הראשית.

תמונה 3 - פגיעה בכנף שמאל

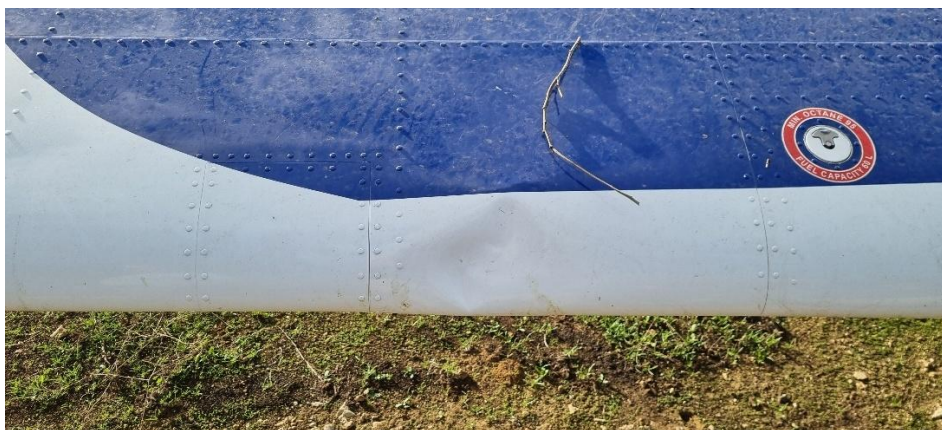
כנף ימין נפגעה בשני מוקדים בשפת ההתקפה.

תמונה 4 - פגיעה בכנף ימין

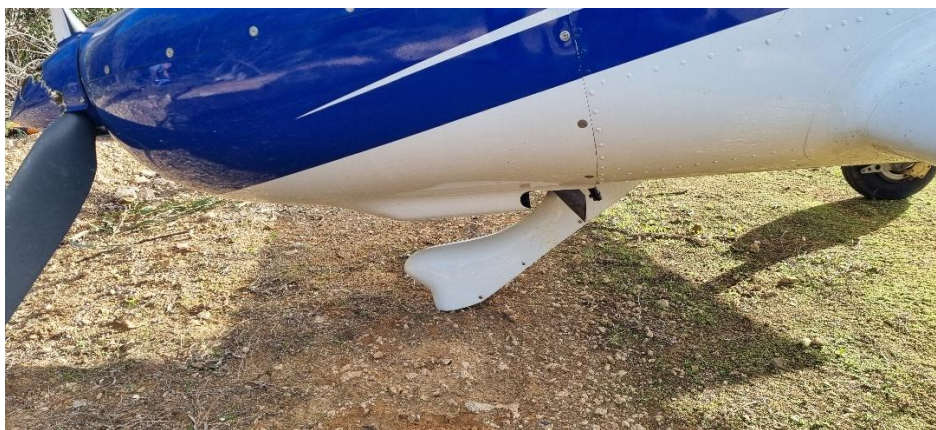
כן נסע קדמי נפגע וכל מכלול הגלגל והמזלג נתלשו, פין ראשי התעקם, כבל טלפלקס נקרע בחלקו העליון וכן החיבור למזלג נשבר.

תמונה 5 - פגיעה בכנן נסע קדמי

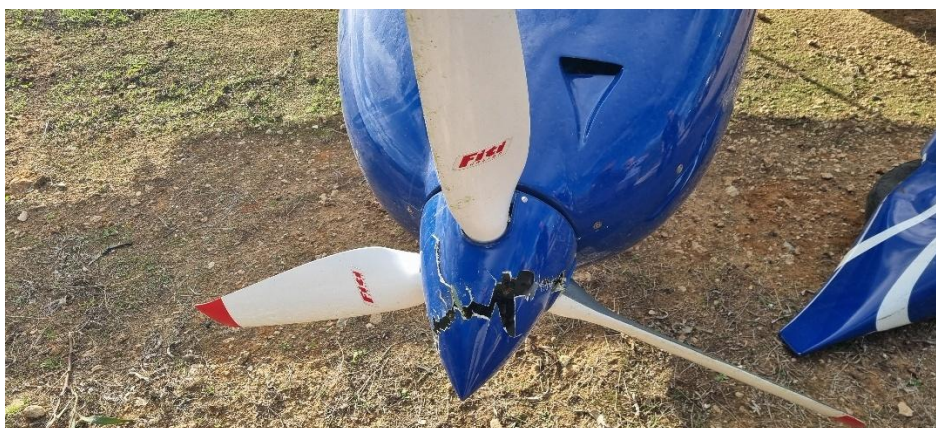
הספינר נפגע.

תמונה 6 - פגיעה בספינר + גלגל קדמי מנותק

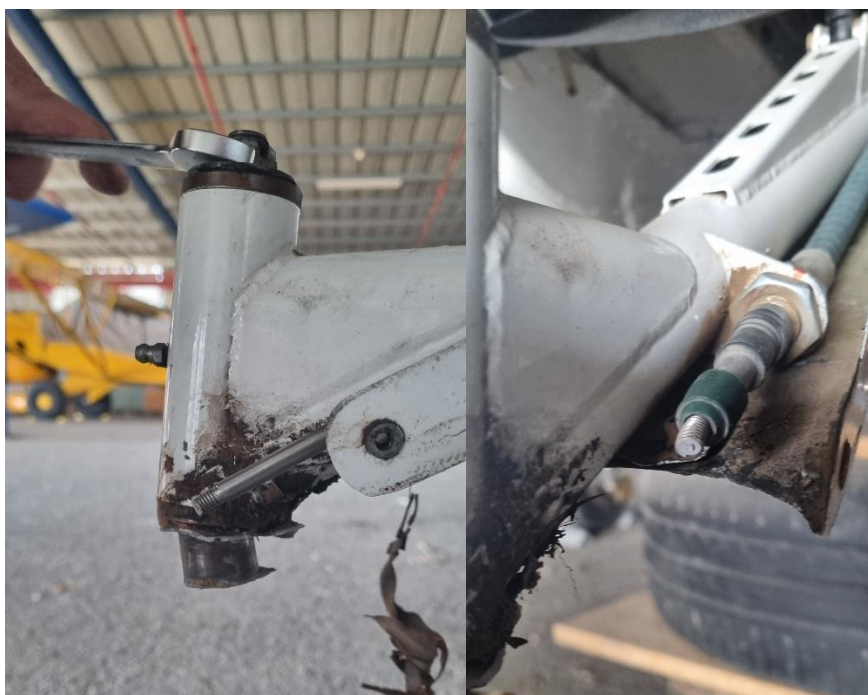
תמונה 7 - נזקים בכנן נסע קדמי

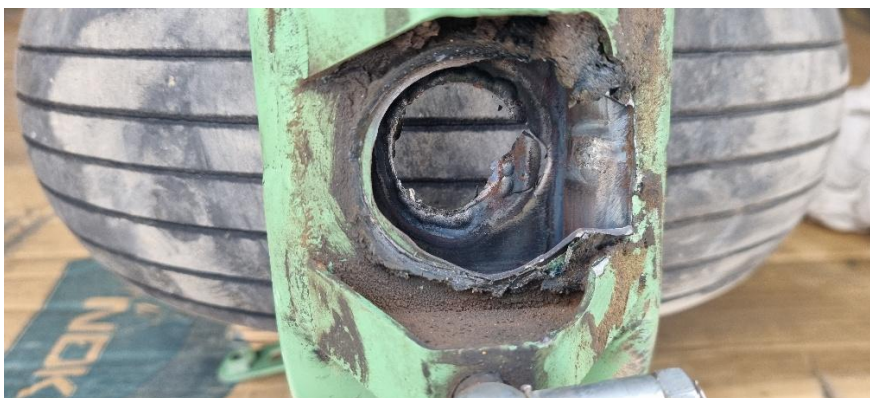
תמונה 8 - נזק למזלג גלגל אף

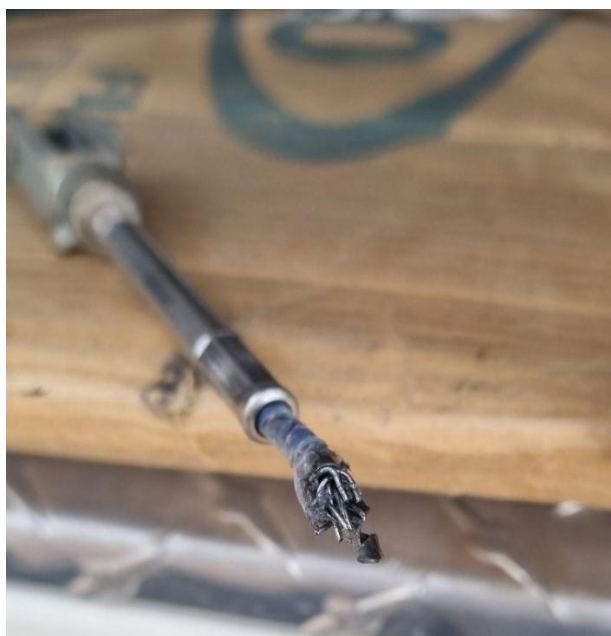
תמונה 9 - כבד טרפלקס מנותק (בחלק העליון)

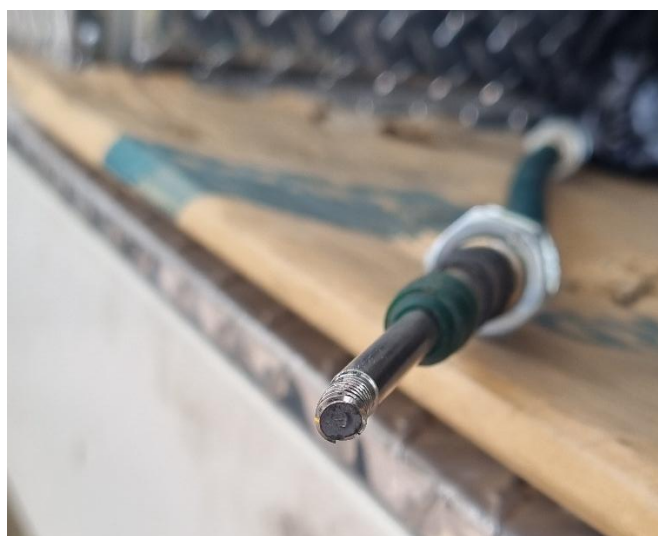
תמונה 10 - כבל טרפלקס חיבור שבור (בחיבור למזלג)

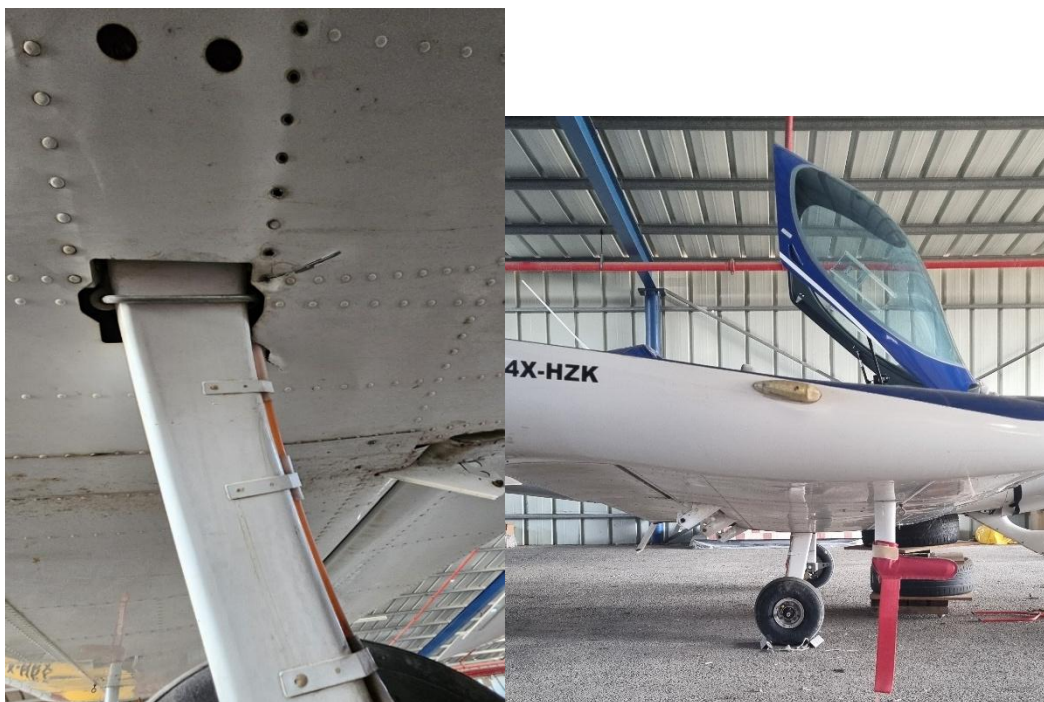
כן נסע ראשי ימני נפגע וניתק מהקורה הראשית, יתכן נזק לקורה הראשית.

תמונה 11 - נזקים בכנ נסע ראשי ימין

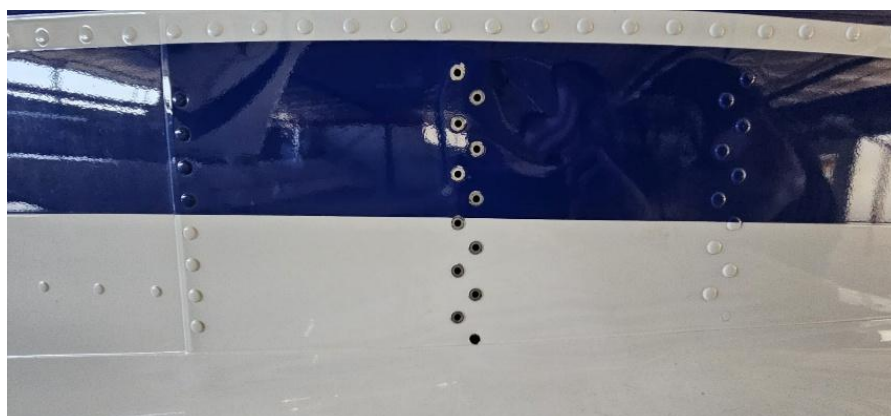
2 שורות מסמרות, בצד ימין של תא הטייס, חסרות.

תמונה 12 - חוסר מסמרות בדופן ימין

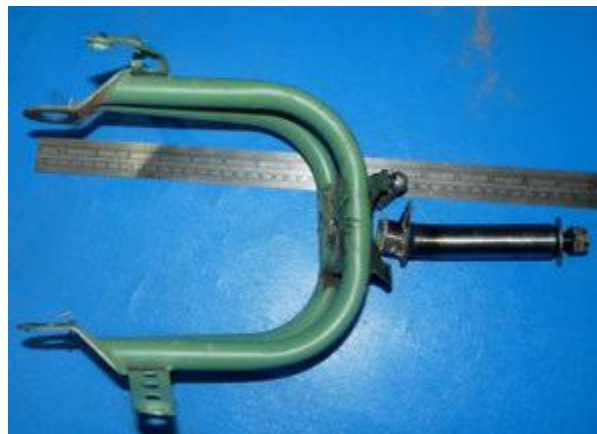
מזלג כן נסע קדמי נמצא מנותק מפין כן נסע קדמי.

תמונה 13 - נזק לפין כן נסע קדמי ולחיבור למזלג כן נסע קדמי

א. סקירת שני משטחי השבר של מוט המזלג ממזלג כן הנסע מאפיינים שבר כפיפה בקצב מהיר. לא נמצא סימן לסדק מוקדם.

ב. נראה שהשברים אירעו כתוצאה מחבטה פתאומית לרוחב כן הנסע.

ג. סדקים משניים בריתוך נוצרו כנראה כתוצאה מהתאונה.

לא ניתן היה לקבוע בוודאות האם נוצרה כפיפה במוט המזלג של כן הנסע הקדמי בטרם המכה והשבר שנגרמו בתאונה במנחת ראשון לציון.

- 2.4.1 ככל הנראה, במהלך הנחיתה בשטח הפעלה מאכר, שהינו שביל עפר מחורץ, אשר בעונת הגשמים נוצרות בו תעלות בעקבות זרימת המים, נגרם נזק לפין כן הנסע הקדמי, אשר גרם לחיכוך רב ותקיעת המזלג בזווית ימינה מהציר. מאחר והמזלג מחובר לדוושות ההיגוי באמצעו כבל טרפלקס, הדבר השפיע על מצב הדוושות וגרם להגה הכוון להיות בזווית מעט ימינה, אשר הכריחה את הטייס לעשות שימוש בדוושת שמאל כדי לשמור על כוון הטיסה. מצב בו הגלגל הקדמי תקוע במצב צידי גורם לסבסוב משמעותי ולכן נדרש הטייס להכניס "הרבה" רגל בטיסה.

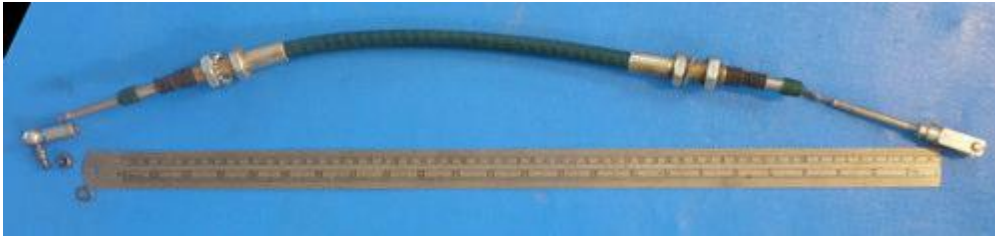
כבל היגוי קרקע (טרפלקס) נמצא מנותק בנקודת החיבור למזלג כן הנסע הקדמי וכן נמצא קרוע בחלקו העליון.  
הרכיבים נשלחו למעבדה לחקר הכשל על מנת לבדוק את מנגנון הכשל.

תמונה 14 - כבל היגוי (טרפלקס) קרקע גלגל אף

- א. סקירת מוקדי השבר בכבל מוצא משטחי שבר טיפוסיים לקריעה בקצב מהיר.
- ב. נראה שהשברים בכבל הינם תוצאתיים ואינם מקור הנזק.
- לא ניתן היה לקבוע בוודאות האם הכבל נתפס ונמתח בטרם המכה והשבר שנגרמו בתאונה במנחת ראשון לציון.

**4.4** לבצע את המלצת היצרן ולהחליף מנגנון היגוי קרקע עם 2 כבלי טרפלקס.

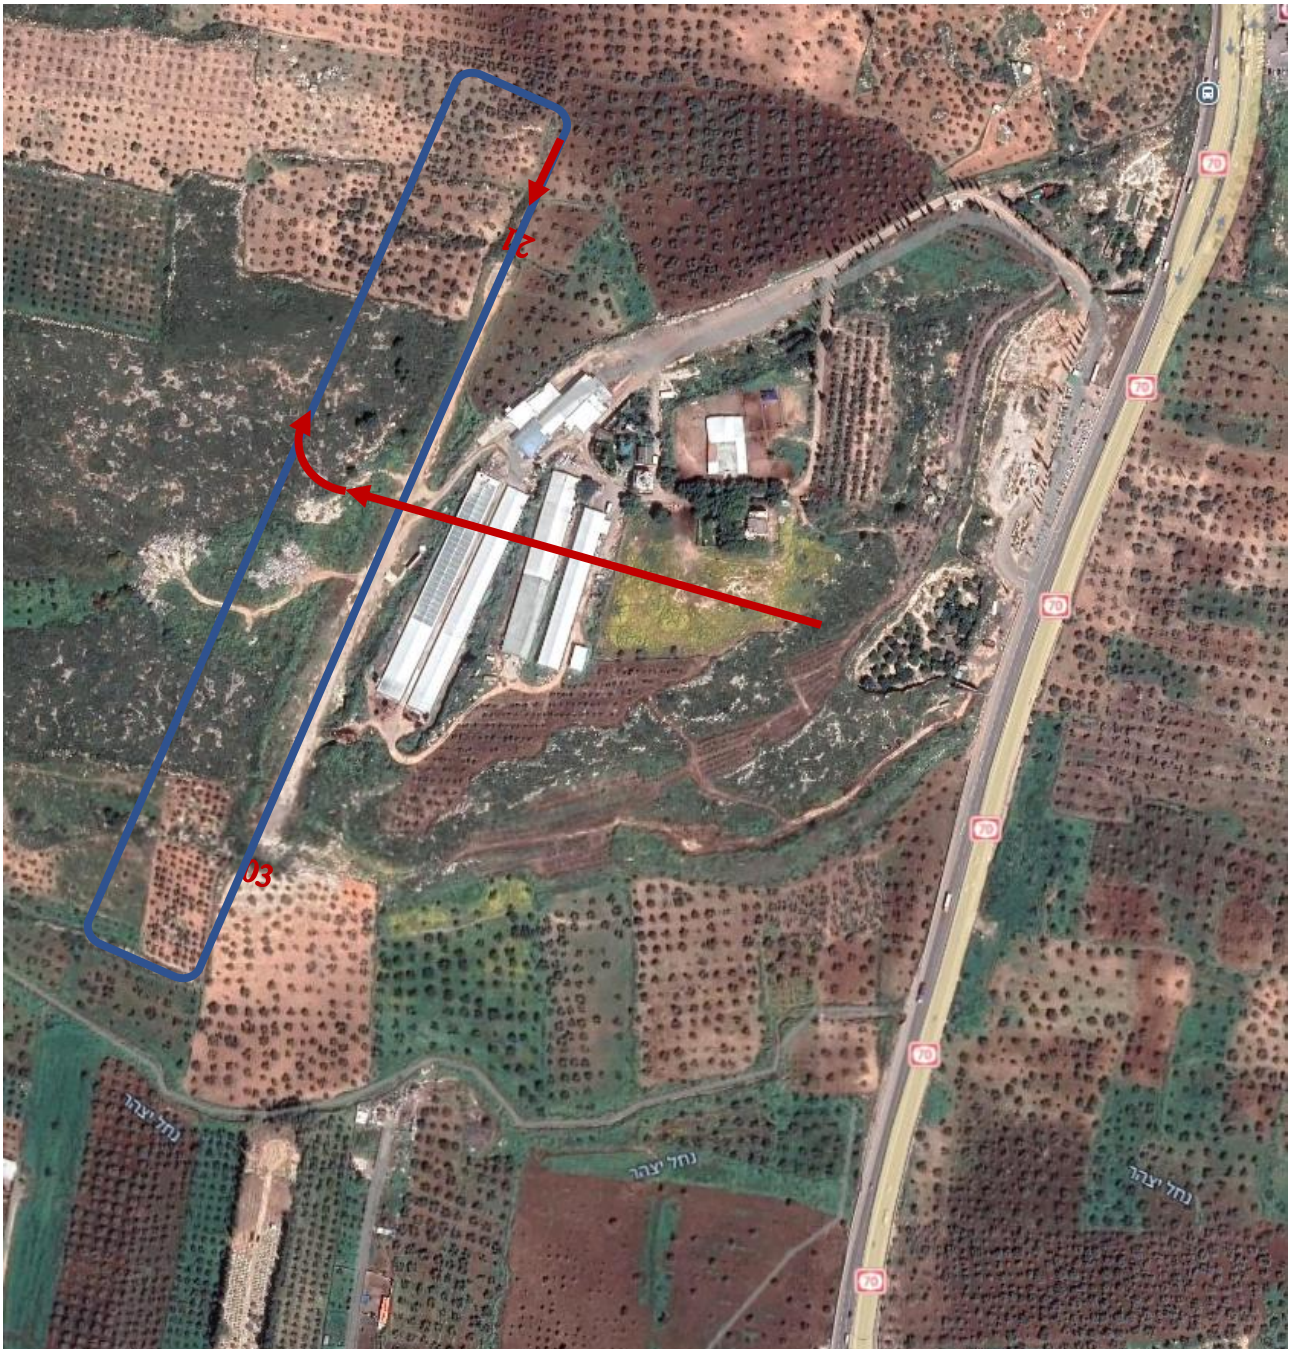
### נספח 3 - שטח הפעלה מאכר

- 2.6.3 שטח הפעלה מאכר, הינו שביל עפר מחורץ, אשר אירעו בו מספר תאונות בשנים האחרונות. מצב השביל מורע ככל שיורדים גשמים באזור, אשר חורצים בו תעלות שבהן המים מתנקזים. ממזרח ובצמוד לשביל יש מבנים המונעים מהטייס לבצע מעבר בגובה נמוך מעל השביל בכדי לבדוק את מצבו.

מסלול בכוון כללי 03-21

אורך המסלול - 397 מ'

רוחב המסלול - 5.5-9 מ'

הטייס ביצע מעבר בניצב למסלול ואז ביצע הקפה מלאה ולבסוף נחת בכוון 21
