משרד התחבורה והבטיחות בדרכים
הרשות לחקירה בטיחותית בתעופה

דוח חקירה בטיחותית סופי

תיק תקרית מס' 22-33

תמרון חריף במעבר דרך מערבולות קצה כנף

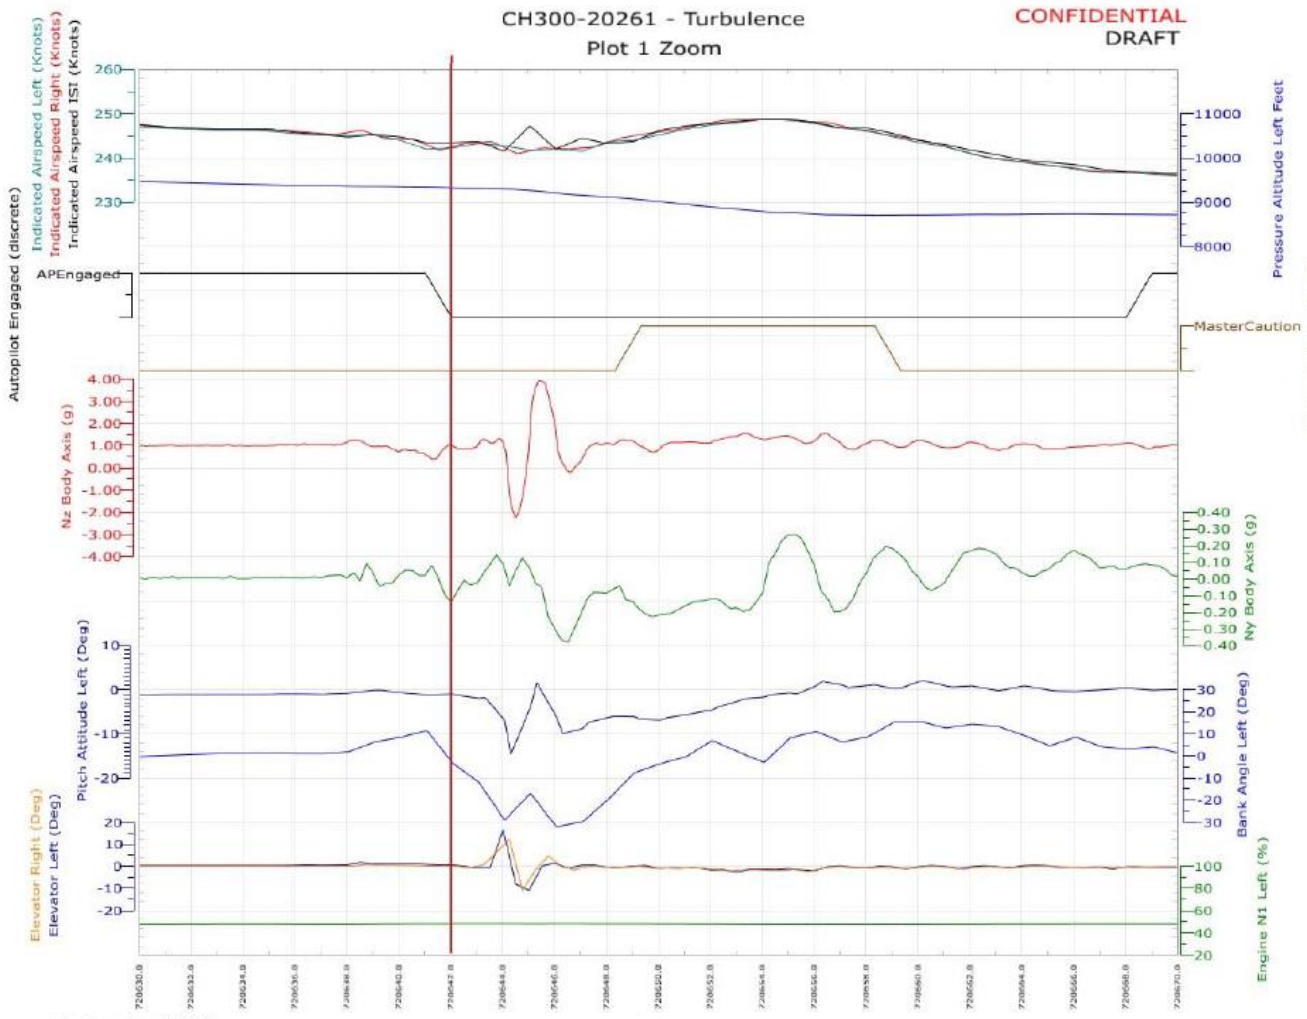
גרף נתוני הטיסה מתוך ה - FDR

נתוני ה-FDR הראו תחילת גלגול של המטוס ימינה, ביצוע תיקון על ידי הטי"א, ניתוק הטי"א, גלגול שמאלה של המטוס, תוך הורדת אף ותפעול ידני של הטייס את המאזנות והגה הגובה.

מניתוק הטי"א ועד לחיבורו מחדש חלפו כ- 27 שניות.
להלן מספר גרפים מתוך ה-FDR ורשימת הקיצורים:

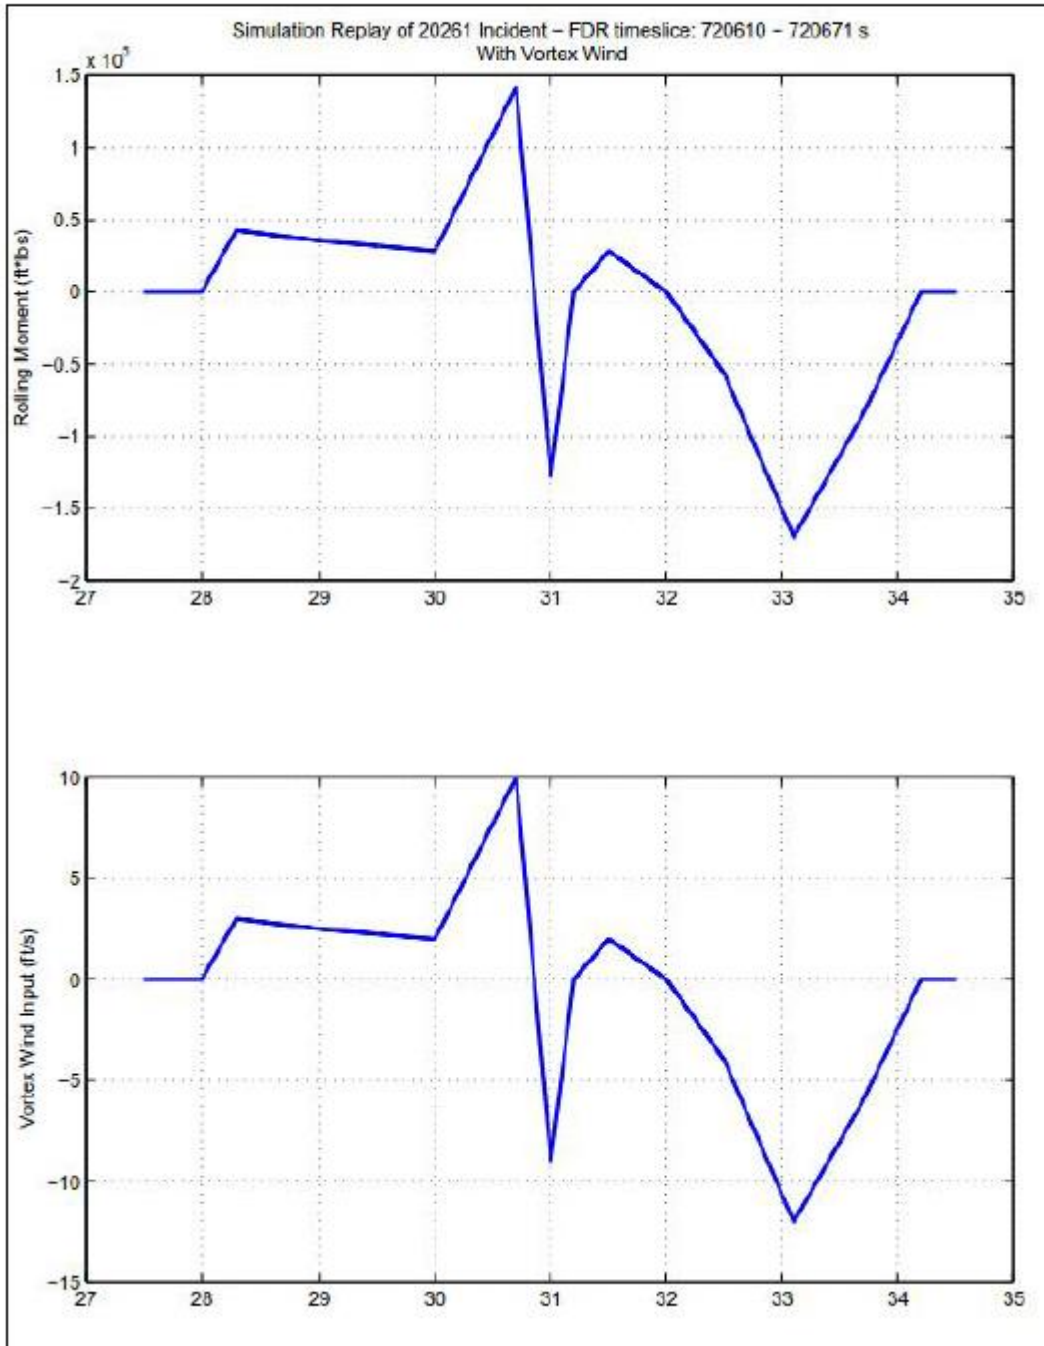
Figure 1 – Rolling Moment and Vortex Wind Input

בגרף שלהלן ניתן לראות את השפעת מערבולות קצה כנף ותנועת המטוס בהתאם. משך הזמן שאירוע התרחש היה כ- 6.2 שניות. מהשנייה ה- 28 (בגרף) ועד השנייה ה- 34.2 (בגרף).

ניתן לראות התאמה בין מערבולות קצה הכנף, אליהן המטוס נכנס, לבין תנועת המטוס במישור הגלגול.

בסימולציה שבוצעה, נמצא כי פעולות הטייסים מנעה מצב של גלגול גדול יותר. כלומר, ללא התערבות הטייסים, המטוס היה מגיע לכ- 40 מעלות גלגול שמאלה. (בפועל המטוס הגיע לכ- 29 מעלות גלגול שמאלה).

The "vortex wind" is required for a period of 6.2 seconds, with peak wind inputs of +10 ft/s and -12 ft/s with rapidly changing directions.
