# דוח חקירה בטיחותית סופי

## תיק תאונה מס' 42-19

גמגום מנוע בהמראה וחקירת נושא דלק 95 אוקטן

31.5.2019	בתאריך
בריסטל	כלי הטיס (אז"מ)
4X-HSA	סימן רישום
ש"ת חיפה	מקום האירוע

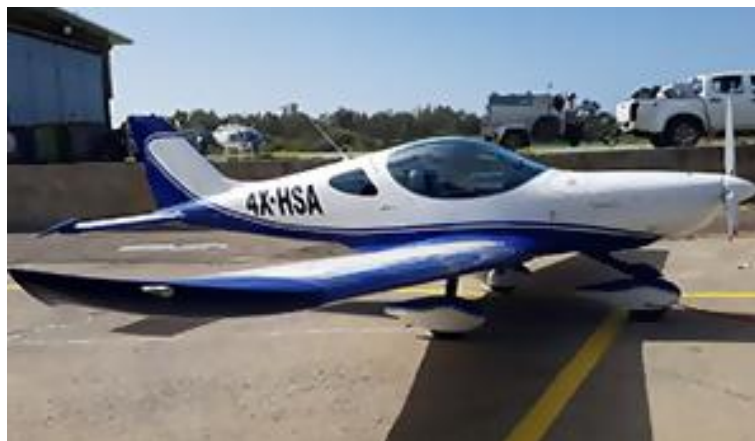
המטוס נושא התאונה

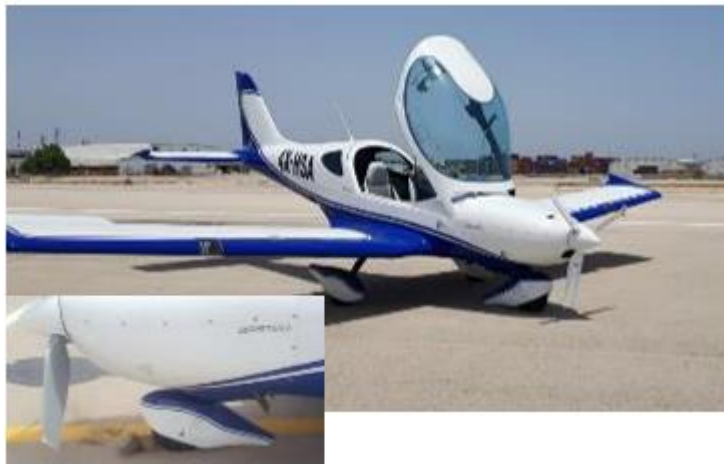
- כמות דלק במכלים – סביב 20 ליטר בכל כנף.
- צנרת דלק – בבדיקת ראיה, תקינה ומנותבת נכון.
- מסנן הדלק – מעט לכלוך (לא חריג).
- תאי המצוף בקרבורטורים - נקיים.
- משאבת דלק חשמלית - עובדת.
- תא מנוע – ללא סימני חימום חריגים.
- להבי פרופלור – שבורים.
- כן נסע קדמי – זרוע התעקמה.

**המטוס בשדה התעופה חיפה לאחר התאונה**
