## דוח חקירה בטיחותית סופי

תיק תאונה מס' 5-25

אובדן כוח מנוע בהמראה ונחיתה בהמשך ציר מסלול

12.3.2025	בתאריך
TEXAN	כלי הטיס
4X-HLH	סימן רישום
מנחת ראשון לציון	מקום האירוע

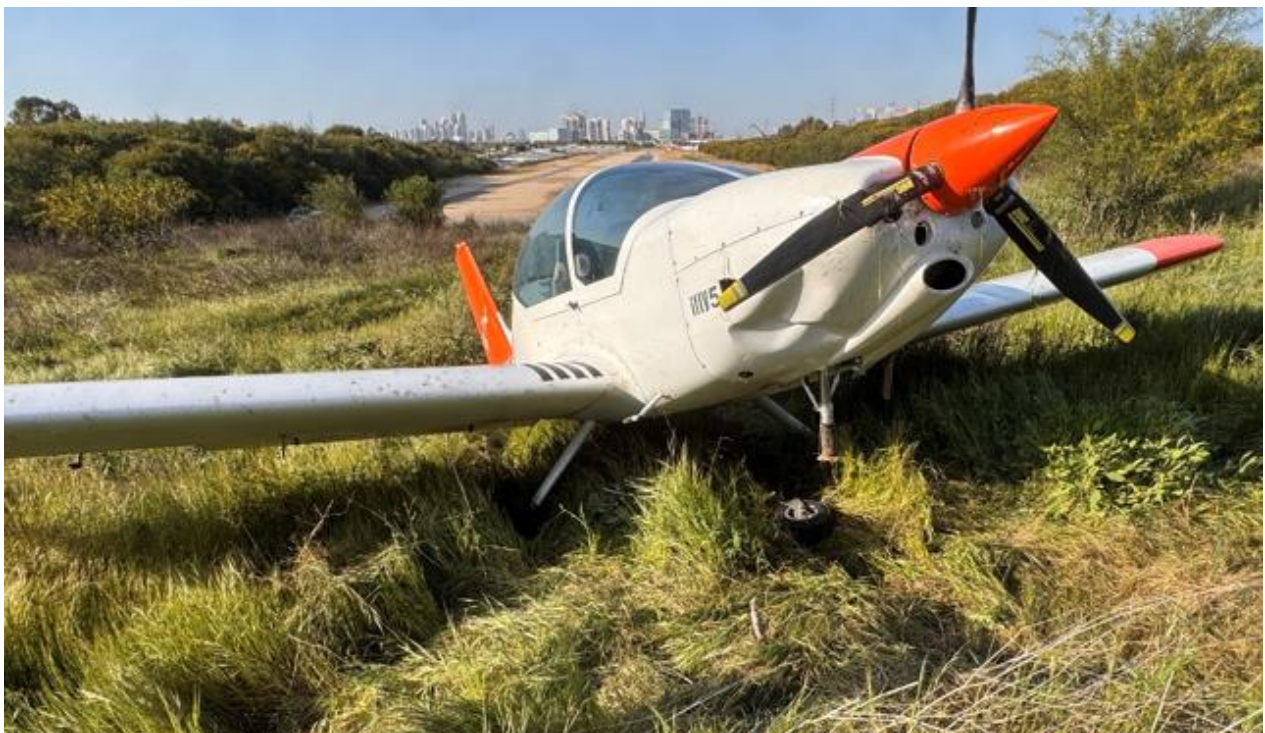
תמונה 1 : המטוס במנח הסופי באתר התאונה

במהלך ההמראה, שניות לאחר ניתוק, הורגשו "גמגומי" מנוע ולאחר מכן כבה המנוע. הטייס המשיך ישר לפניו תוך אובדן גובה, ונחת במעלה הגבעה שבסוף מסלול 18. לאחר ריצה קצרה במעלה גבעת החול שבהמשך למסלול המטוס נעצר סופית וניזוק כן הנסע הקדמי. הטייס והנוסע שלא נפגעו יצאו מכלי הטיס בכוחות עצמם. למטוס נגרם נזק בינוני.

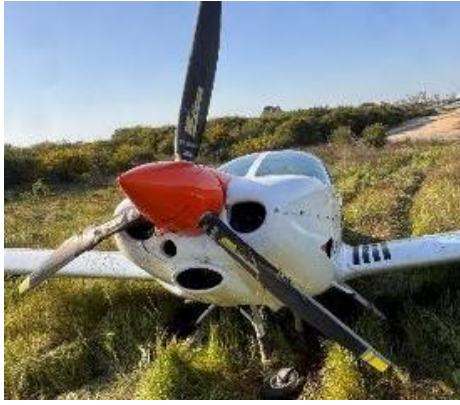
מסלול 18 כ - 30 מטר מסוף האספלט של המסלול, כן הנסע הקדמי התכופף ונשבר במהלך הנחיתה, חרטום המטוס פגע בקרקע / בשיחים ושני להבי המדחף נפגעו, כנף שמאל נפגעה משיח, קצה כנף ימין ספגה פגיעה קלה וחיפוי המנוע התחתון ספג פגיעה.

שני להבי הפרופלור התחתונים נשברו לאחור

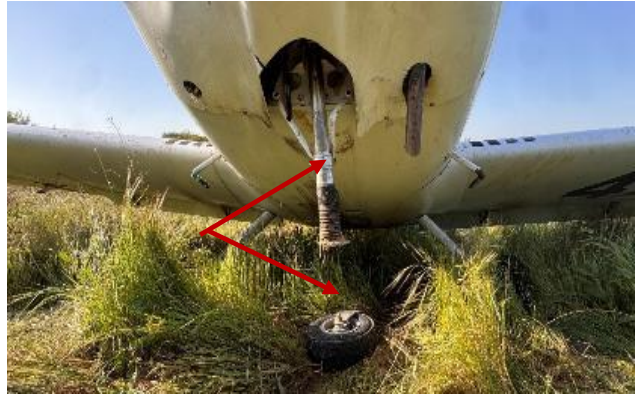
כן הנסע הקדמי התכופף לאחור והגלגל ניתק

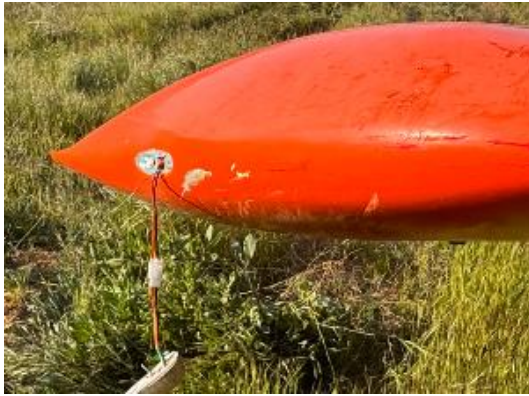
נזק קל בקצה כנף ימין

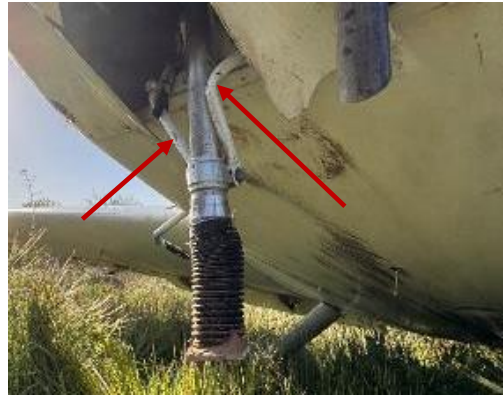
שני מוטות התמיכה של כן הנסע התכופפו

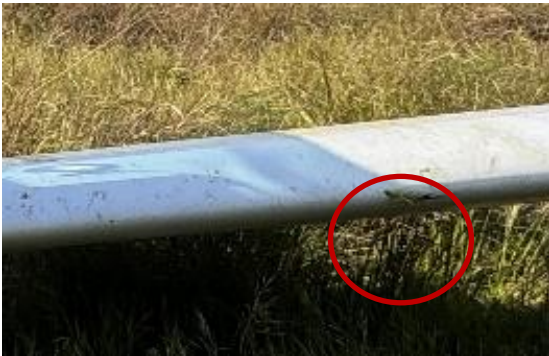
שבר מקומי בשפת התקפה של כנף שמאל

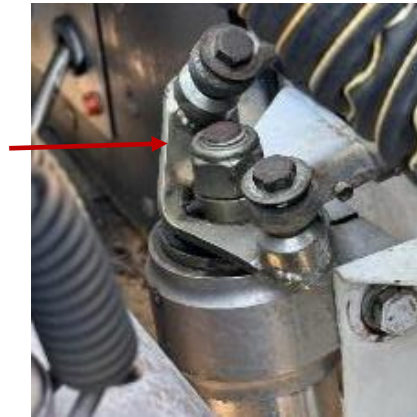
ארכובת היגוי כן הנסע התכופפה

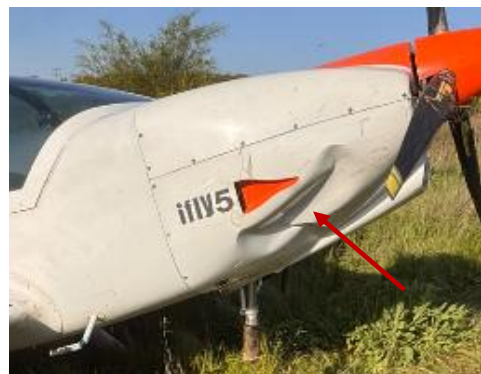
חיפוי המנוע התחתון נפגע והתעקם

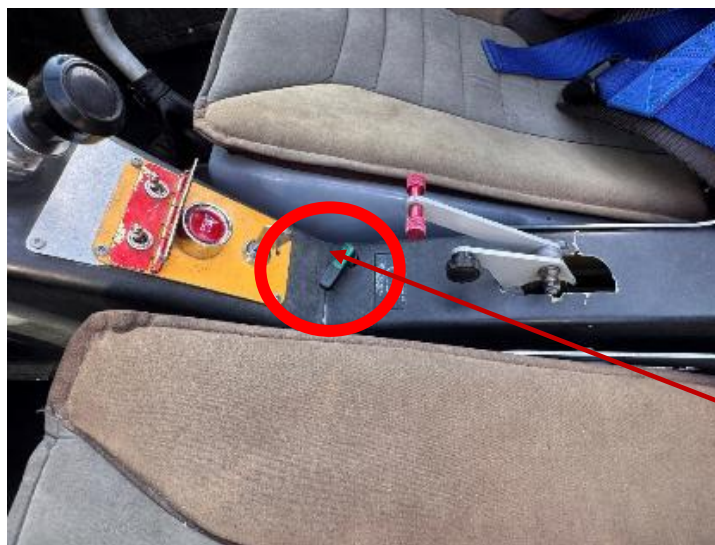
### תמונה 5: מצב ידית ברז דלק

ידית הברז נמצאה במצב מיכל שמאל וקדימה כ - 20 מעלות. נמצא עוד כי

לידית ברז הדלק אין 'מעצורים' בנקודות הנדרשות סגור/ימין/שמאל וניתן

לסובבו 360 מעלות בשני הכיוונים. (ראה תמונה)

ציר הסיבוב של  
ידית ברז הדלק

באתר התאונה נמצאה ידית הברז כ - 20 מעלות מעבר למצב של מכל שמאל, (ראה תמונה 5). במצב זה, פתח מעבר הדלק מצומצם לכדי 60% מפתיחה מלאה.

נמצא עוד כי לידית ברז הדלק אין 'מעצורים' בנקודות העבודה הנדרשות סגור/ימין/שמאל וניתן לסובבו באופן חופשי 360 מעלות, דבר המקשה על קביעת מיקום מדויק וחד משמעי של ידית הברז בשלושת המצבים השונים (מכל ימין, מכל שמאל וסגור).

- ☒ בברז הדלק במטוס התאונה נמצא כי אין "מעצורים" בשלושת המצבים בהם הוא אמור להיות - מיכל שמאל, מיכל ימין וברז סגור, ואף ניתן לסובבו 360 מעלות בחופשיות.
- ☒ חוסר המעצורים והסיבוב החופשי דורשים יתר תשומת לב מהטייס לדייק את מצב הברז בו יבחר.
- ☒ ברז דלק תקין יאפשר בקלות למצוא את המנח הנכון הנדרש לתפעולו.
- ☒ עובדה זו נמצאה כגורם תורם להימצאות ידית ברז הדלק במצב של מיכל שמאל + 20 מעלות, אך בהתאם לתוצאות הבדיקה שביצע צוות החקירה (סעיף 1.16.3 במידע העובדתי) לא היוותה גורם תורם לכביית המנוע.

- 4.1 בהתאם לסעיף 1.18.2 שבו הובהר על ידי רת"א (עפ"י מכתב יצרן) למפעילים שלשיקולם התקנת ברז דלק משופר
- המלצה חוזרת (תיק 13-70) - מומלץ להחליף את ברזי הדלק שאינם בעלי מעצור במצבים השונים לברזי דלק תעופתיים עם מעצור במצבי העבודה.
- באחריות:** בית הספר לטיסה
- מועד לביצוע מומלץ:** מידי
- 4.2 בהתאם לאותו מסמך שמצוין ב - 1.18.2 מומלץ להביא לאחידות בברזי הדלק וזאת בכדי למנוע בלבול במעבר ממטוס למטוס, מומלץ להחליף ולדאוג לאחידות בתצורת ברזי הדלק בין מטוסים מאותו דגם.
- באחריות:** בית הספר לטיסה
- מועד לביצוע מומלץ:** מידי

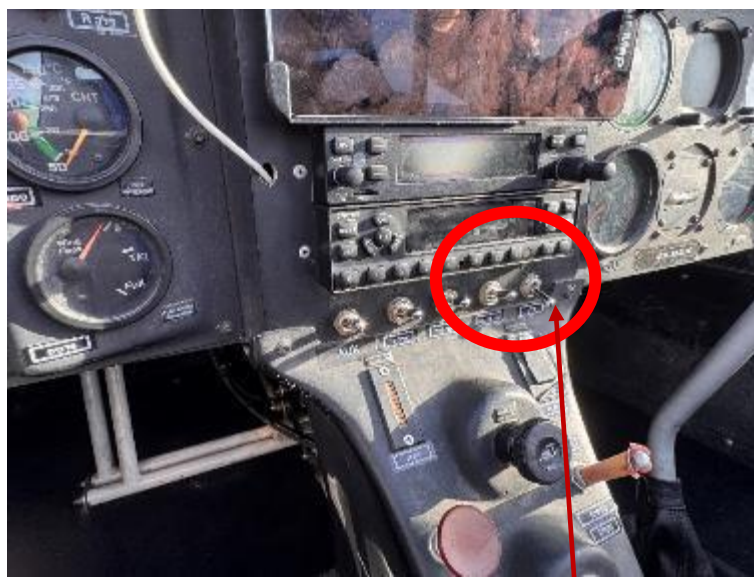
### תמונה 6: מצב מפסק משאבת הדלק החשמלית - כבוי

☒ מפסק משאבת הדלק החשמלית נמצאה במצב כבוי

- על פי נתוני יצרן המנוע, המשאבה המכאנית מספקת את הדלק הנדרש לעבודת המנוע בכח מלא, אם כי היצרן ממליץ כן להתקין משאבה נוספת (חשמלית) כגיבוי.
- תוצאות הרצת המנוע בכח מלא וללא משאבה חשמלית הראו לחץ דלק במגבלות היצרן והמנוע לא הראה כל סימני תקלה.
- נשלל מצב שהעובדה שהמשאבה החשמלית הייתה כבויה בזמן ההמראה, היווה גורם לאובדן הכוח וכביית המנוע.

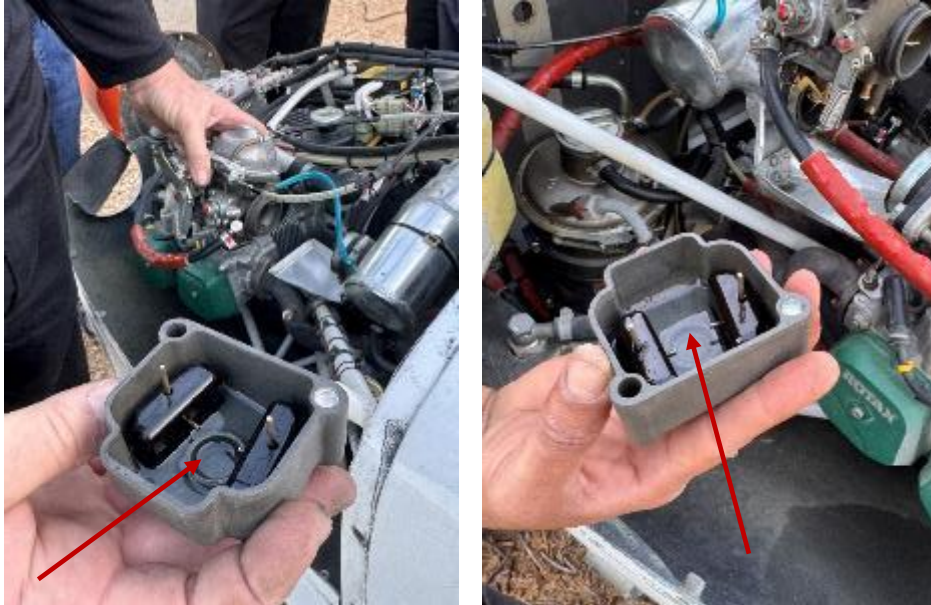
**תמונה 7: כוסיות הקרבורטורים ימין/שמאל**

☒ כוסיות קרבורטורים נמצאו עם כמות דלק זניחה בקרקעית.

הממצא העיקרי אשר נתגלה בשטח מייד לאחר קרות האירוע הינו הימצאות כוסיות הקרבורטורים ריקות מדלק, דבר שהצביע על בעיה באספקת הדלק למנוע ובסבירות גבוהה, שאובדן הכוח וכביית המנוע נגרמו בשל הרעבת דלק. צוות החקירה התרכז בחקירת הסיבות האפשריות אשר הביאו למצב זה.  
חקירת התאונה התמקדה בשני תרחישים עיקריים:  
✓ ההיבט הטכני.  
✓ הגורם האנושי תפעולי.

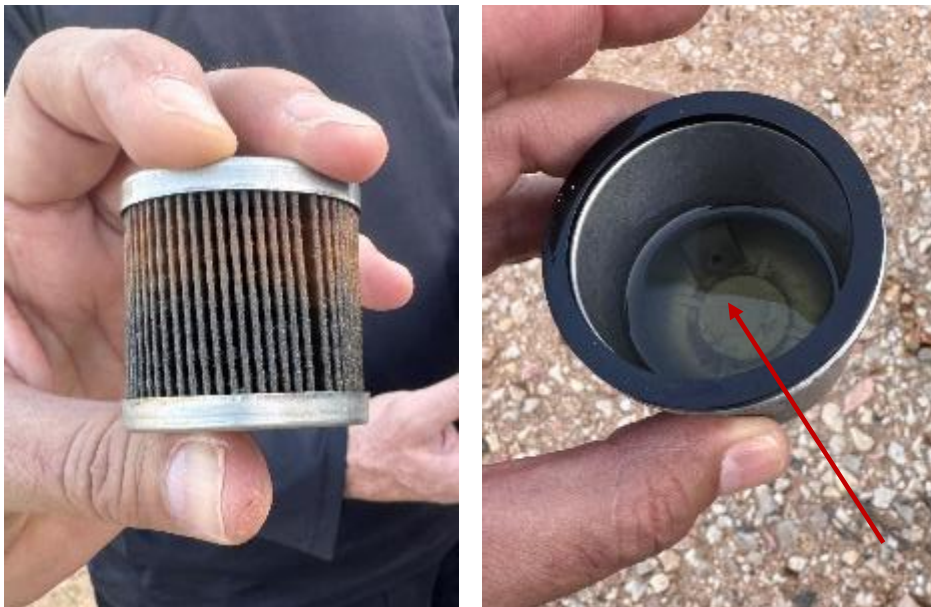
**תמונה 8: פילטר דלק**

☒ כוסית פילטר הדלק נמצאה עם מעט דלק, ללא לכלוך משמעותי בתחתיתה והפילטר תקין

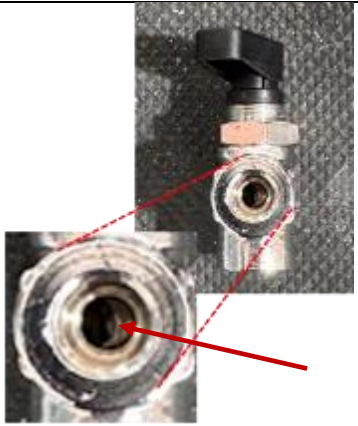
**תמונה 9: מצבי ברז הדלק**

<p>מיכל שמאל + 20 מעלות (שעה 10 כפי שנמצא באתר התאונה)</p> <p>פתיחה חלקית של 60% ממצב פתוח מלא</p>
