משרד התחבורה והבטיחות בדרכים  
רשות לחקירה בטיחותית בתעופה

## דוח חקירה בטיחותית סופי

תיק תאונה מס' 6-25

אבדן כוח ונחיתת אונס בשטח

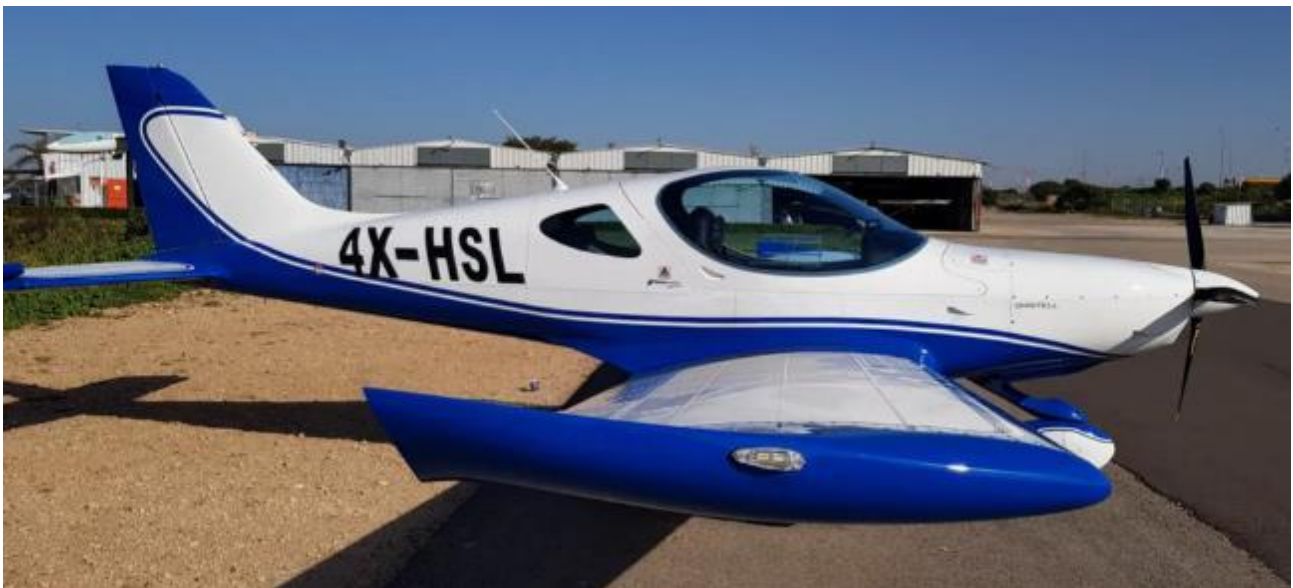
תמונה 1 - מטוס התאונה

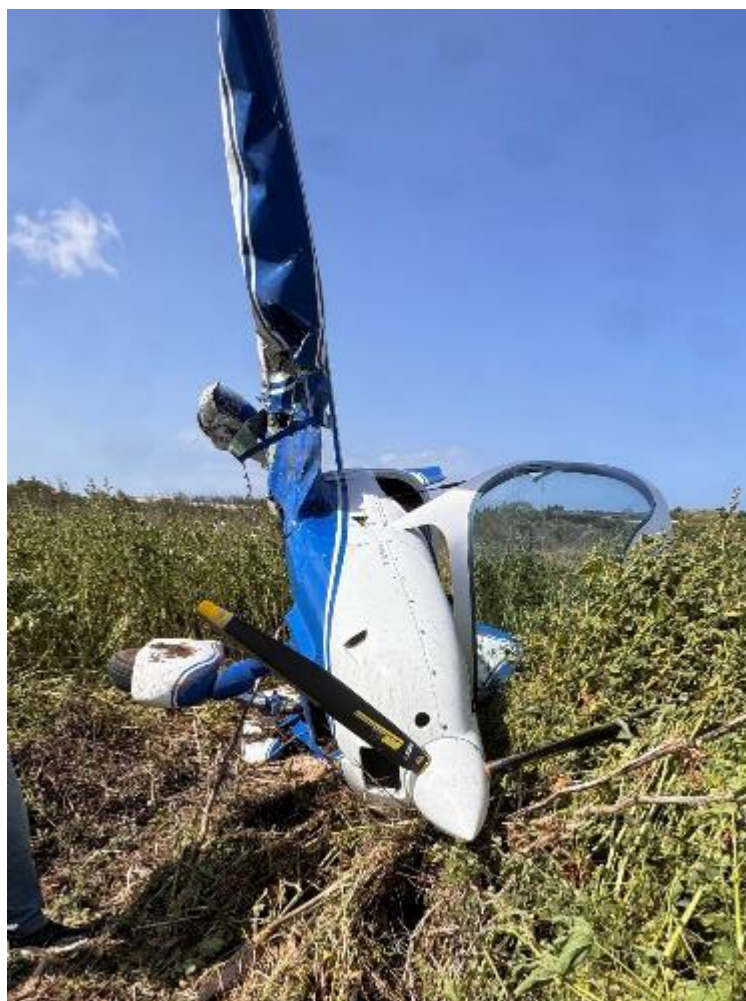
הטייס והנוסע נפגעו קל בארוע ופוננו לבדיקות בבית החולים. למטוס נגרם נזק כבד בכנפיים, בגוף ובכני הנסע.

תמונה 2 - מנח המטוס באתר התאונה

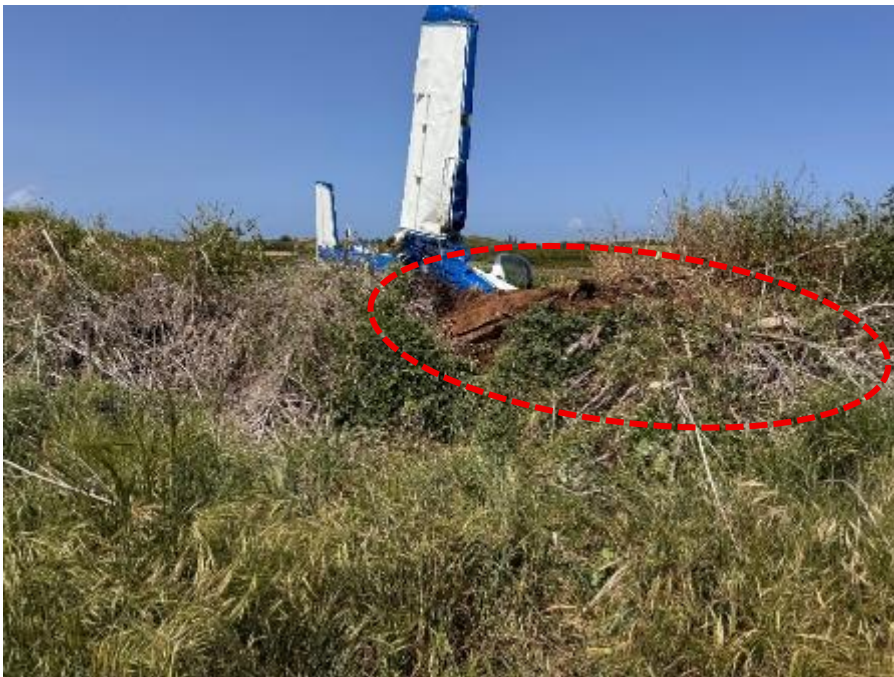
אזור הנחיתה נמצא בין שדות, פרדסים, חממות ובתי מושב בית חנן. בסוף הפינל נמצא שדה חיטה לא קצורה ובשדה הנחיתה עצמו צמחיית בר נמוכה. בין שני השדות מתרוממת סוללת חול, גזם ואשפת בניין לגובה של כמטר וחצי. בשל הצמחייה שמכסה את הסוללה, היא אינה נראית מכיוון הנתיב הסופי לנחיתה שבוצע.

תמונה 6 - תקריב על הסוללה (המוסתרת) שבין השדות מכיוון הפינל, ונקודת הפגיעה בחלקה העליון

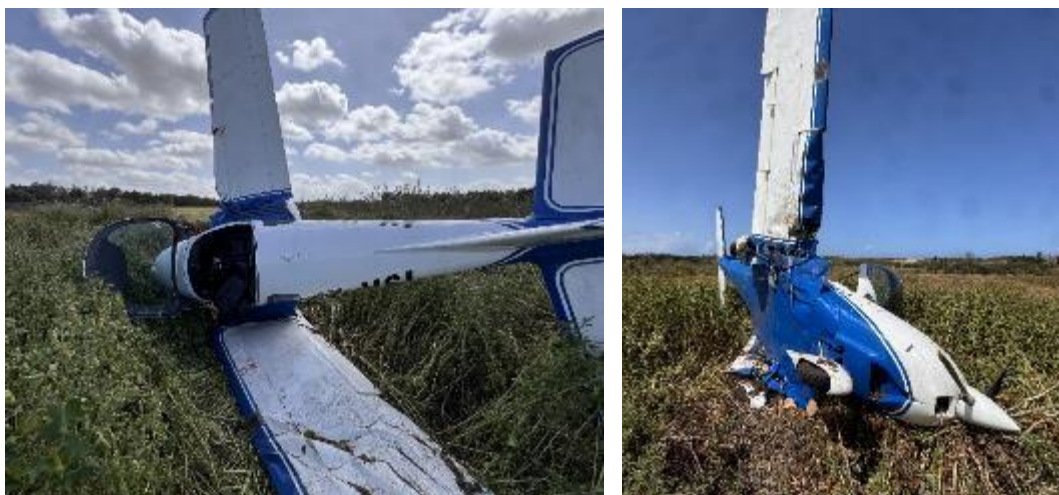
בזמן הפגיעה בסוללה ותוך הגלגול על צדו השמאלי, נפגעו:

- ☒ כנף שמאל ספגה נזק כבד ונשברה בשורש הכנף;
- ☒ כנף ימין ספגה פגיעה קשה בשפת ההתקפה ונגרם לה נזק כבד;
- ☒ כן נסע ימין נשבר לאחור ונתלש;
- ☒ גוף המטוס התעוות בעיקר באזור חיבור הכנף לגוף;
- ☒ להבי פרופלור שבורים.

תמונה 8 - שברי המטוס באתר התאונה

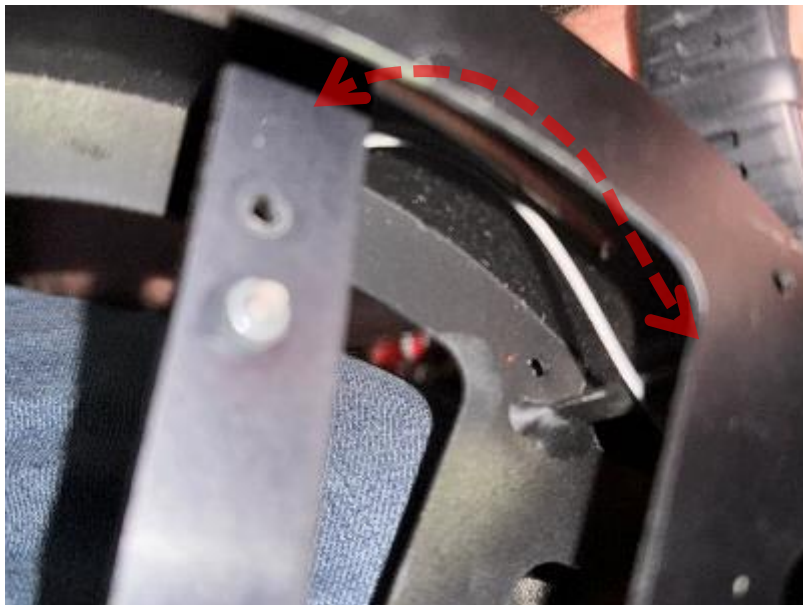
ידית המצערת נמצאה במצב כוח מלא. כבל המצערת שבתוך בית ידית המצערת, נמצא עם כיפוף ("יבטן") וידית המצערת נעה בחופשיות, ללא חיכוך, וללא השפעה על מתיחת הכבל.

תמונה 11 - מודגם כיפוף בכבל המצערת

כאשר הטייס פתח מצערת לכוח מלא, הכבל לא נמשך אל תוך המוליך ולכן נוצר כיפוף בכבל בתוך בית המצערת שבתא הטייס (תמונה 11), ופקודת פתיחת המנוע מהמצערת לא הגיע אל מכלול המצערת במנוע. תופעה זו גם מסבירה את עדות הטייס לפיה ידית המצערת זזה בחופשיות וללא חיכוך. בניסיון פתיחת המצערת של הטייס ולאחר שלא הייתה תגובה, ניסה הטייס ל"שחק" עם המצערת ע"י סגירה ופתיחה חוזרת. הכוח שהופעל ע"י הטייס לסגירת המצערת הספיק כדי למשוך את הכבל בתוך המוליך ולהוריד סל"ד, אך עם הזאת ידית המצערת קדימה ע"י הטייס, כוח הקפיץ במכלול המצערת לא הספיק כדי למשוך את הכבל חזרה ולהעלות סל"ד (ראה סעיף 0). כתוצאה מניסיונות אלה, כבל המצערת נמשך בלבד והסל"ד הלך וירד במקביל עד לערך של 2,000 סל"ד בקרוב, למצב בו כוח המנוע לא הספיק לשמירת גובה ובהמשך לאובדן גובה בלתי הפיך.

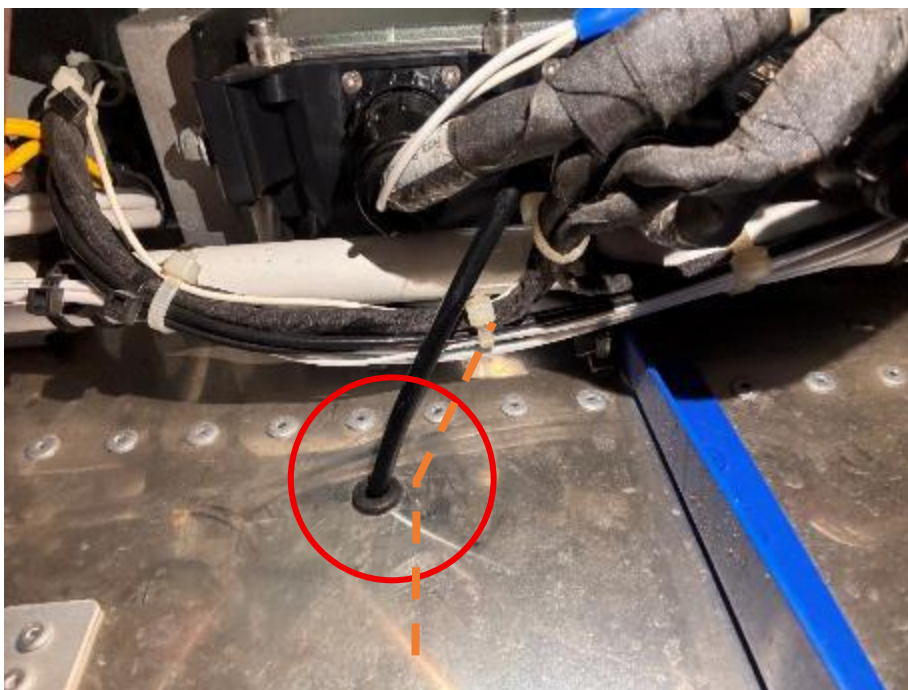
ממצא א' - כיפוף נקודתי של כ 15 מעלות ביציאת מוליך הכבל מקיר האש. צורת ההתקנה שנמצאה במטוס זה ושככל הנראה הגיע כך מהמפעל, גורמת להסתת הכבל ע"י צמות החשמל של המנוע וליצירת הכיפוף הנקודתי. מוליך הכבל נאלץ "לטפס" אל מעל צמות החשמל באופן חד תוך יצירת הכיפוף הנקודתי.

תמונה 12 - תמונות יציאת הכבל מקיר האש במטוס התאונה - מבט מלמטה

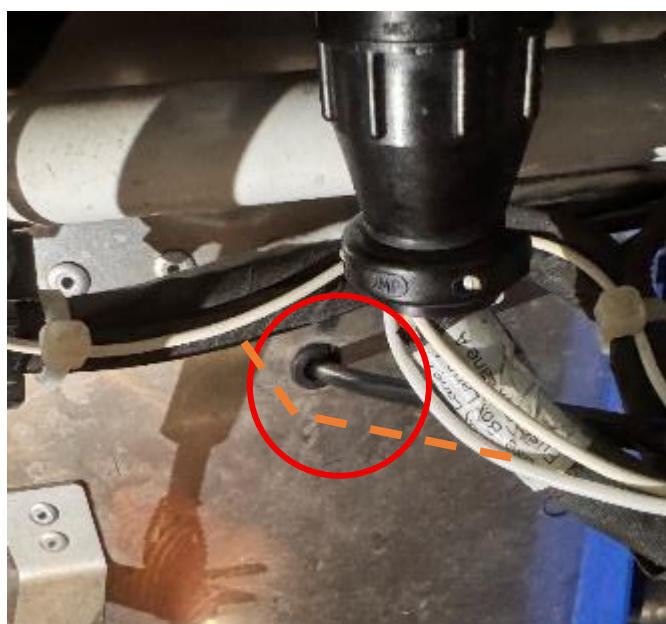
תמונה 13 - תמונות יציאת הכבל מקיר האש והסטנו ע"י צמות חשמל. מבט מלפנים

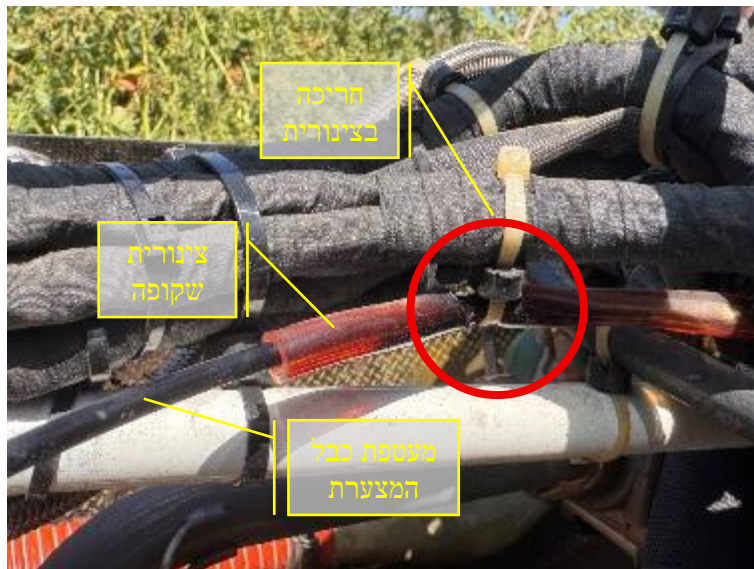
ממצא ב' – עוד באתר התאונה נמצאה חריכה והתכה של כבל המצערת וצינורית המגן השקופה, במספר נקודות. ניתן להבחין בצינורית השקופה בצבע כהה אדמדם/חום לכל אורכה. באזורים מסוימים בצבע שחור, ובנקודה אחת נמצאה חריכה. פגיעה זו נקל לזהות בתנאי תאורה שונים.

תמונה 14 - צינורית מגן כבל המצרת הפגועה

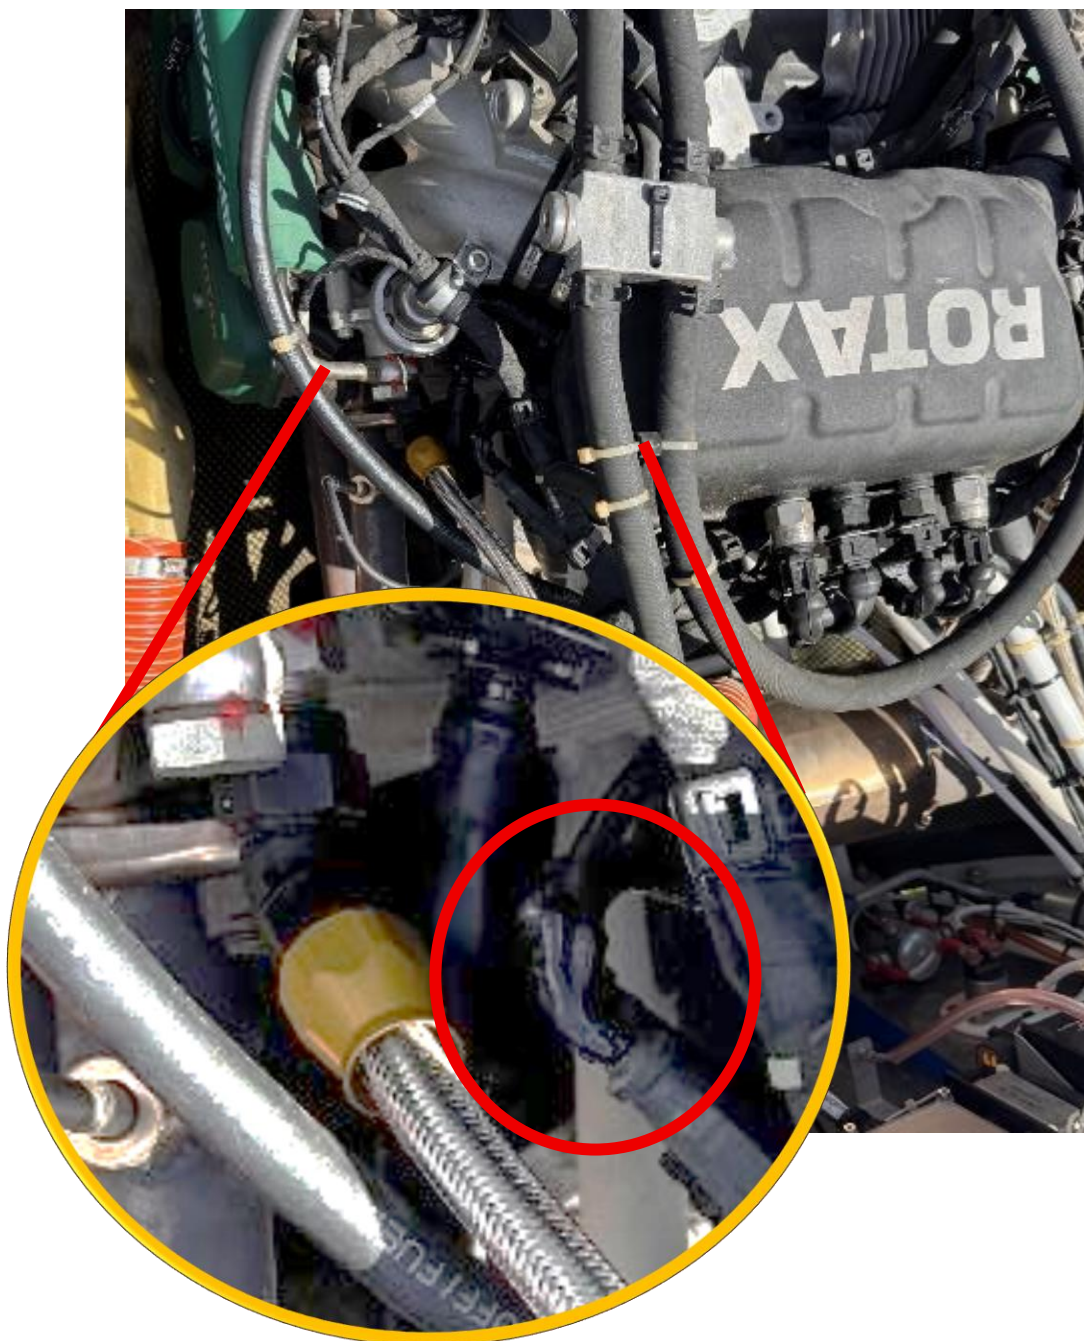
1.12.4 פגיעה בצמות חוטים - צמות החוטים של חיישני המנוע (Crank position sensor) מחוברים בסמוך לאגזוז בצדו השמאלי של המנוע וליד בוכנה 4. חוטים אלה נמצאו עם סימני חשיפה לחום המאופיינים בבועות, התכה של החומר וחשיפה של החוטים הפנימיים.

תמונה 15 - אזור הפגיעה בצדו השמאלי של המנוע בו עוברים מוליכים שונים אשר נפגעו

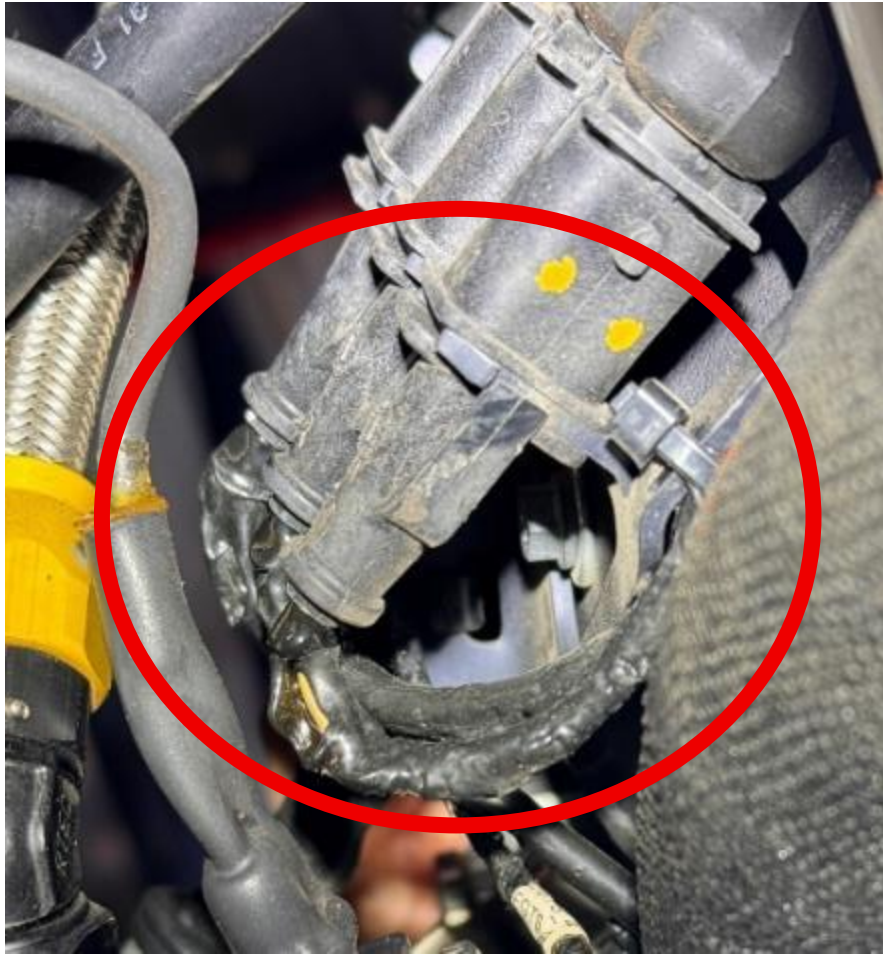
תמונה 16 - הגדלה של אזור הפגיעה במחברי חיישני המנוע

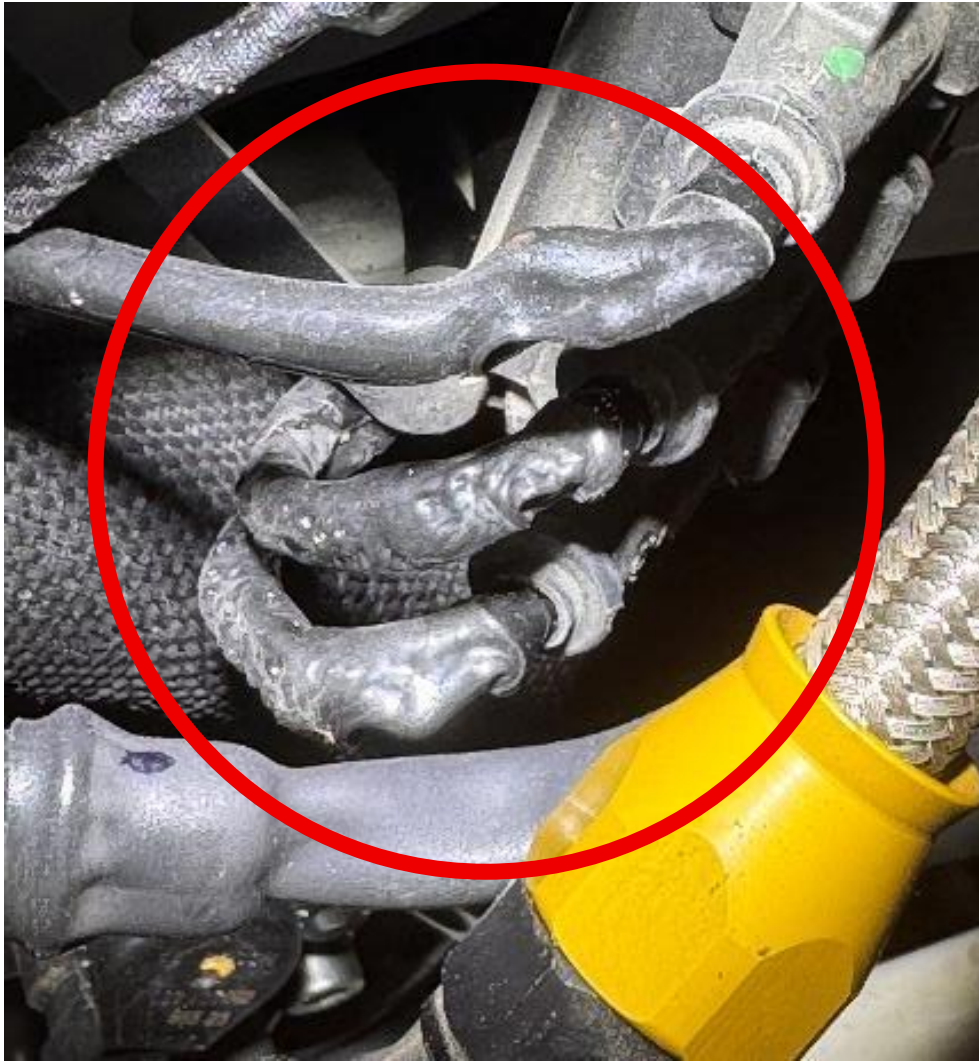
תמונה 17 - הגדלה של אזור הפגיעה במחברי חיישני המנוע המראה בועות והתכה

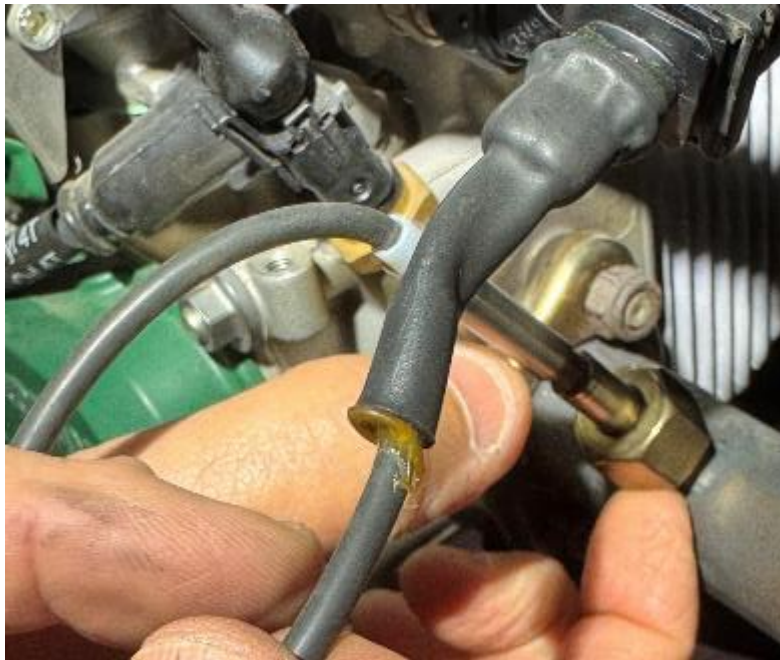
1.12.5 מחבר חיישן הטמפרטורה EGT4 שהייתה זו טיסתו הראשונה לאחר החלפתו, מחובר אל זרוע האגוז בצמוד לחיבור האגוז לבוכנה 4. נמצאו סימנים של התכת חומר בידוד בתוך המחבר והתקשות של מעטפת המגן.

תמונה 18 - התכת מחבר חיישן הטמפרטורה החדש

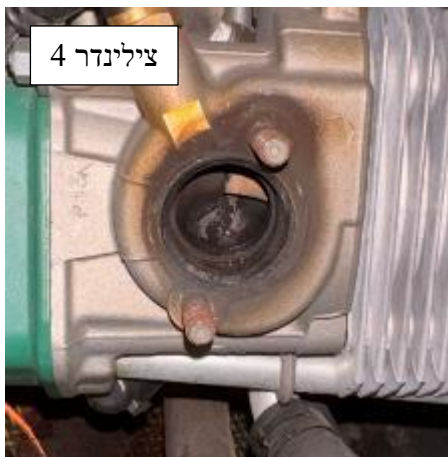
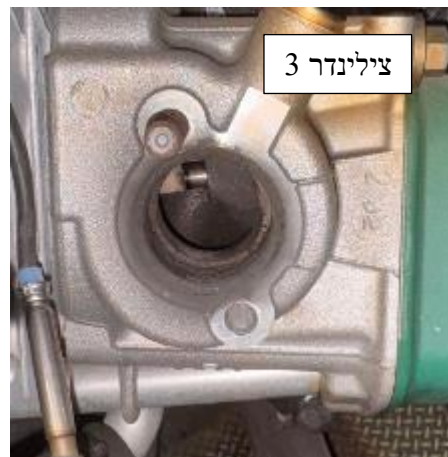
בנקודת חיבור האגוז לצילינדר 4 נמצאו סימנים שחורים מסביב לפתח. בשלש נקודות חיבור האגוז לצילינדרים האחרים נמצא צבע נקי של גוף המנוע ללא סימני פיח.

תמונה 19 - מימין צילינדר 3 נקי מפיח, משמאל צילינדר 4 עם סימני פיח

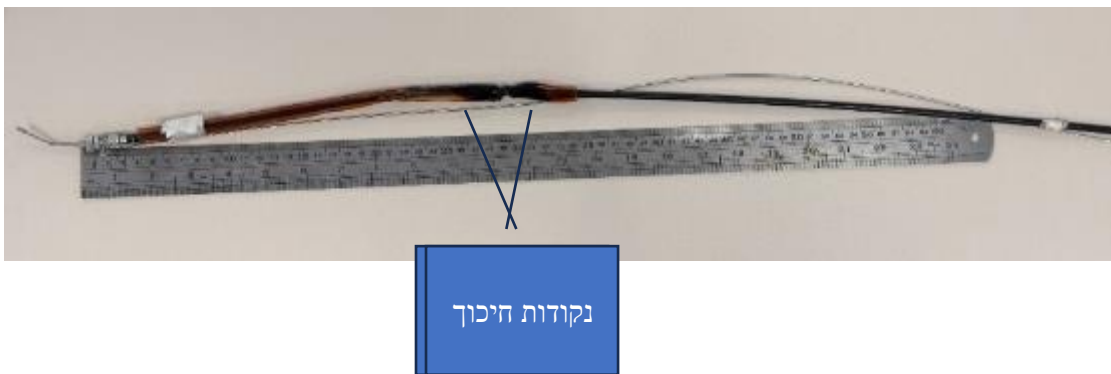
בבדיקת כבל המצערת לאחר פירוקו נמצא, כי ישנם שני אזורים מובהקים בהם קיימת התנגדות גבוהה למעבר כבל המצערת בתוך מוליך הכבל. הבדיקה בוצעה ע"י הכנסת כבל המצערת אל תוך הכבל המוליך. כאשר כבל המצערת הגיע לאזור שבו היו סימני חריכה, הכבל נתקל בהתנגדות ונדרש להפעיל כוח בכדי להמשיך להוליכו בתוך המוליך. נמצאו שני אזורים שהדגימו היצרות וחיכוך עם שכבת הטפולון הפנימית ואשר פגעו בחופשיות תזוזת כבל המצערת בתוך המוליך.

תמונה 22 - כבל המצערת ונקודות החיכוך

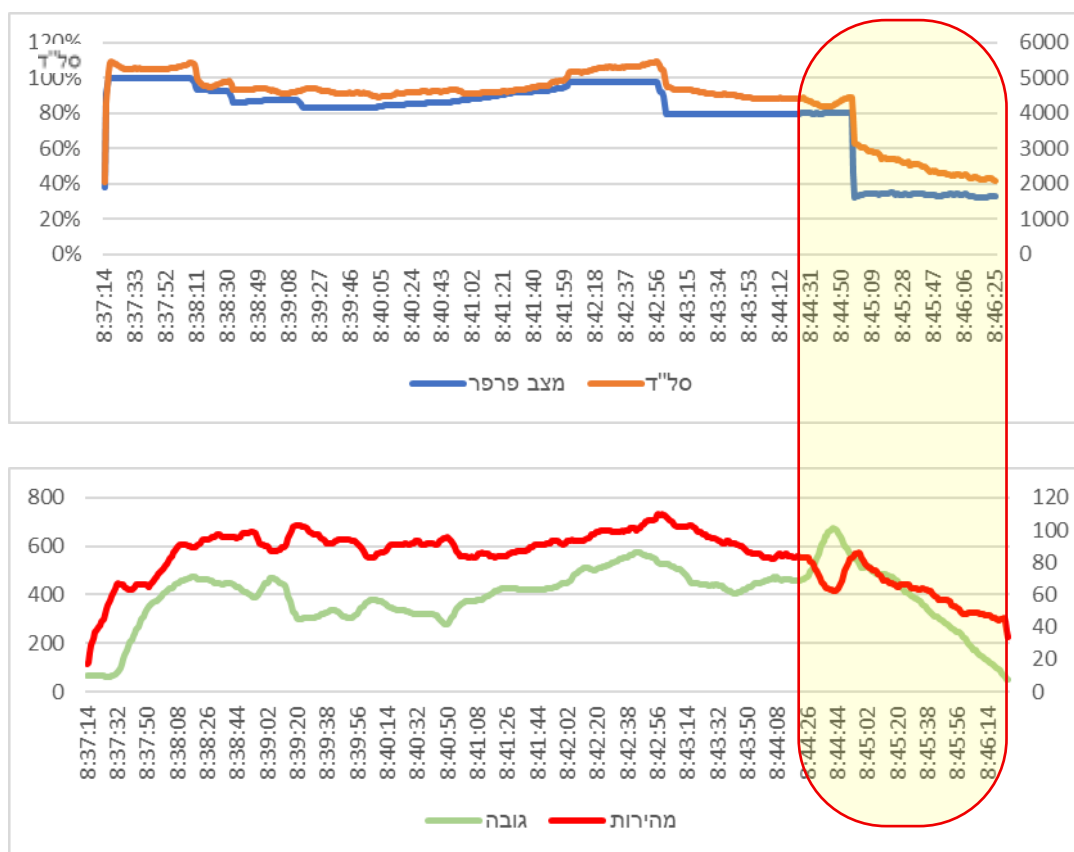
בהצלבת הנתונים שמוצגת באזור המודגש באיור מטה, ניתן לראות את הנקודה בה החל הטיפוס לגובה במקביל לירידת מהירות, ובאותו הזמן, ככל הנראה עם ניסיונות הטייס לפתיחת המצערת ו"משחק" עם ידית המצערת, מוצגת סגירת פרפר המצערת במנוע וירידת הסל"ד.

פרפר המצערת נמדד עד הגיעו למצב סרק וממצב זה לא היה שינוי.

תמונה 30 - הצלבת נתוני הקלטת המנוע והגרמין מרגע ההמראה ועד לתאונה

מודגם אם כך תפקוד מנוע ללא תקלה, ועבודה בסל"ד שתואם למצב מכלול המצערת, לכל אורך הטיסה, ועד לעצירת המנוע עם הפגיעה בקרקע. הובהר גם שבתחילת הארוע נסגר פרפר המצערת לסרק, סל"ד המנוע ירד, ומנקודה זו לא נצפה שינוי בפקודת הסרק שהגיעה למנוע, על אף ניסיונות הטייס לתפעל את ידית המצערת בתחילת האירוע.

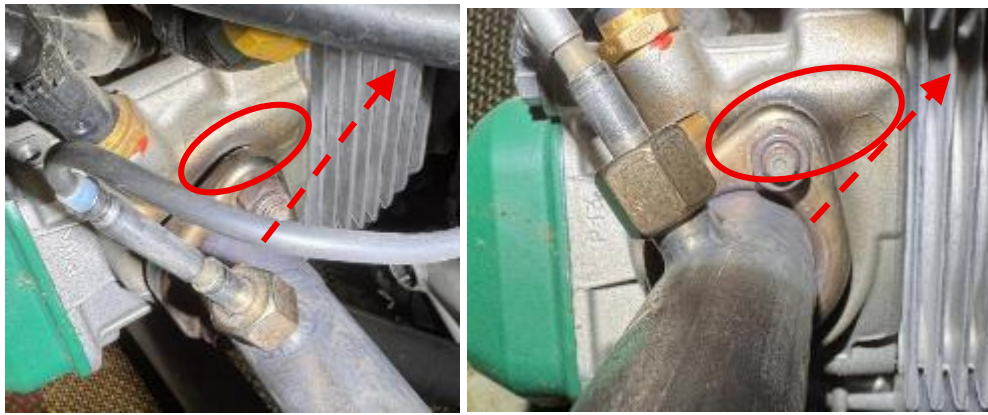
סימני הפיח שנמצאו בנקודת חיבור האגוז לצילינדר מספר 4 (שמאלי אחורי), לא נמצאו בשלשת הצילינדרים האחרים. כלומר, רק בצילינדר זה קיימת עדות לדליפת גזים משמעותית מנקודת חיבור האגוז. סימני פיח אלה נראים כאשר האגוז מחובר למקומו (תמונה 31) אך ברובם מוסתרים ע"י מחבר האגוז, וברורים עוד יותר כאשר המחבר מפורק (תמונה 32).

תמונה 31 - כיוון יציאת הגזים מחיבור האגוז לציילנדר 4

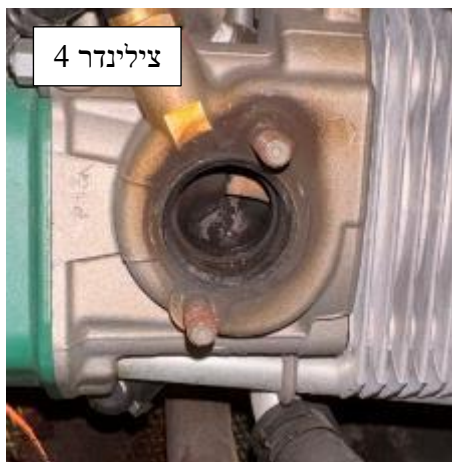
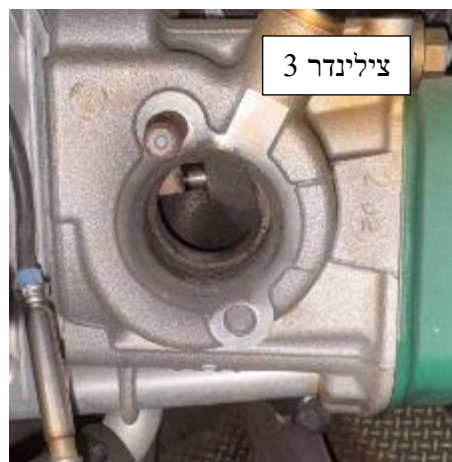
תמונה 32 - סימני הפיח מרוכזים בצידו העליון ימני של פתח חיבור האגוז 4

הימצאות סימני הפיח וחתימתם הרחבה מצביעה על בריחה של גזי הפליטה לאורך זמן.

ריכוז סימני הפיח בחלקו העליון וימינה (כיוון מרכז תא המנוע) של פתח חיבור האגוז מצביע על יציאת גזים בכיוון מעלה ולמרכז תא המנוע - בכיוון זה נמצאו צמות החשמל שהראו סימני פגיעת חום, ובהמשך כיוון זה, במרחק מעט גדול יותר, עובר כבל המצערת שעליו גם כן נמצאו סימני פגיעת חום.

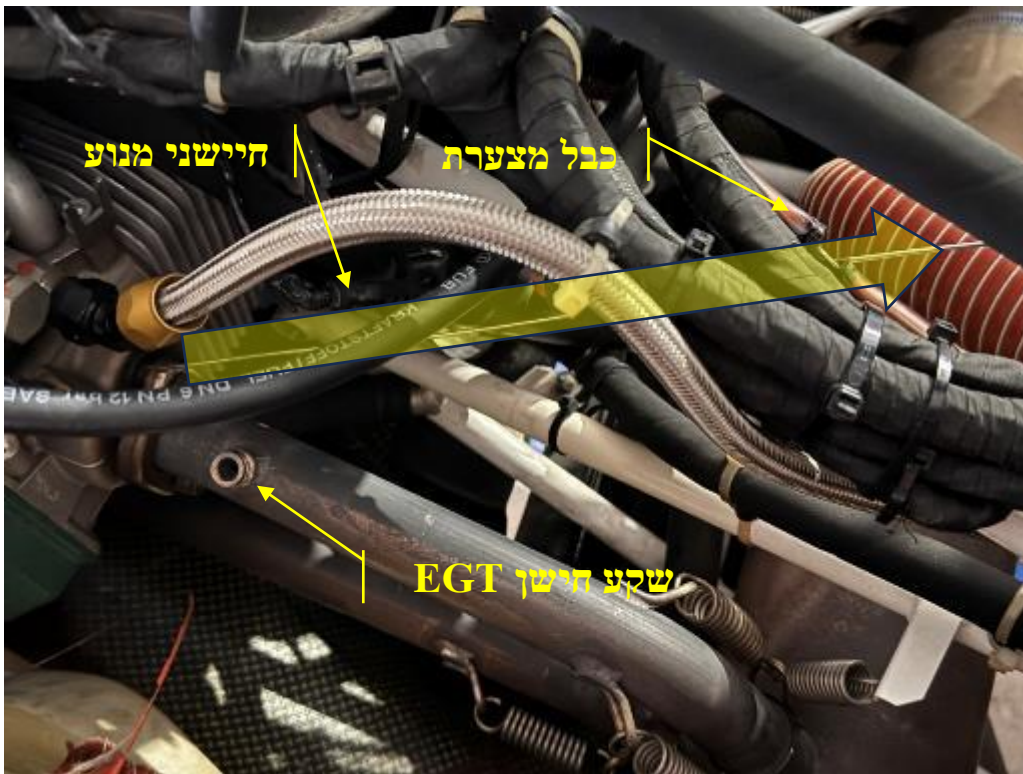
תמונה 33 - כיוון התקדמות הגזים החמים מצילינדר 4 ועד הפגיעה בכבל המצערת

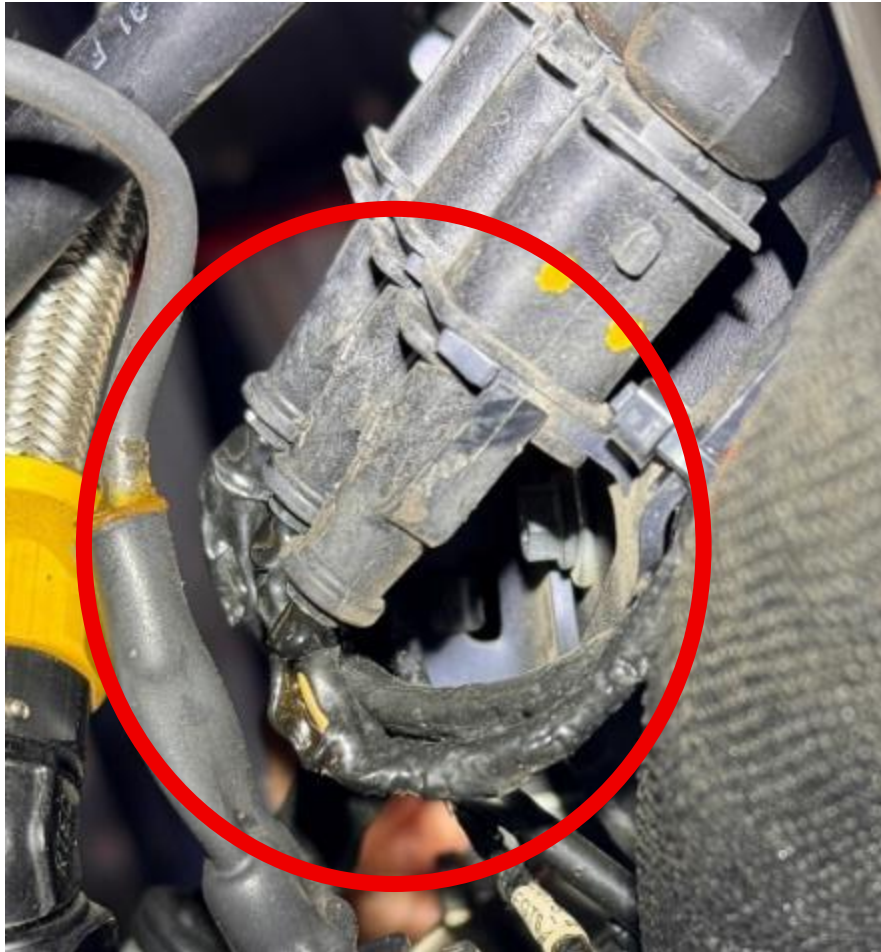
על חוטי חיישני המנוע נמצאו סימני חוסם המתבטאים בבועות והתכה עד לחשיפה של החוטים הפנימיים. הימצאות בועות אלה והתכת החומר שחשפה את ליבת החוטים מצביעה על חשיפה לחום בטמפרטורה גבוהה מאד. מיקום חוטים אלה קרוב מאד לפתח בריחת הגזים מהאגוז, כלומר הגזים עדיין בטמפרטורה גבוהה ובפיזור נמוך.

תמונה 34 - פגיעה במחברי חיישני המנוע המצביעה על חשיפה לחום גבוה

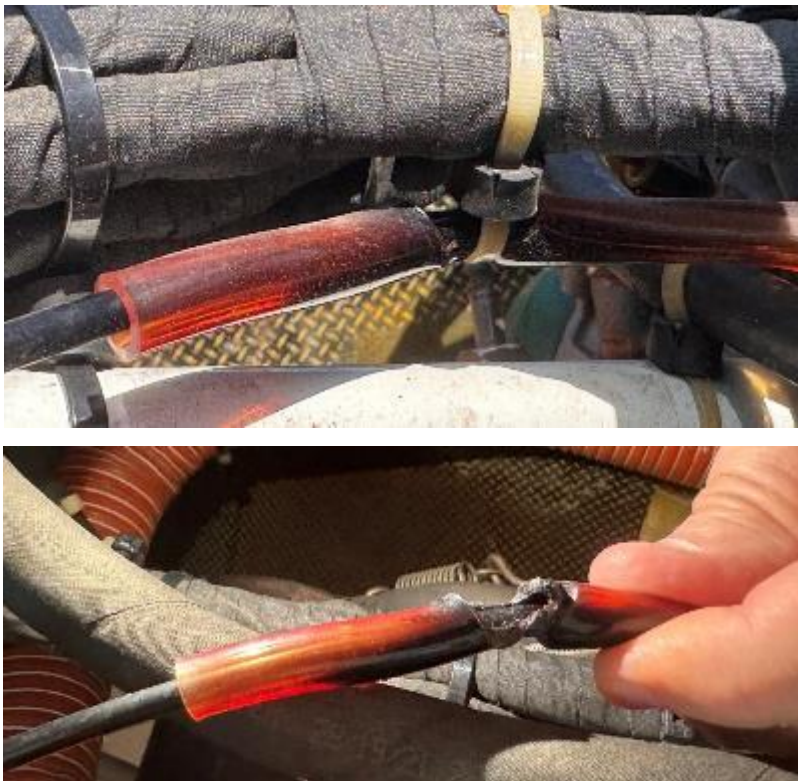
באזור בו היה חבק שהפעיל לחץ על הצינורית השקופה, היא גם התרככה, שינתה צורתה ונצרבה.

על פי סימני הצריבה ושינוי הצבע של הצינורית השקופה נראה כי הצינורית וכבל המצרת שבתוכה, נחשפו לחום מתון תלוי זמן.

תמונה 35 - סימני הצריבה על הצינורית השקופה

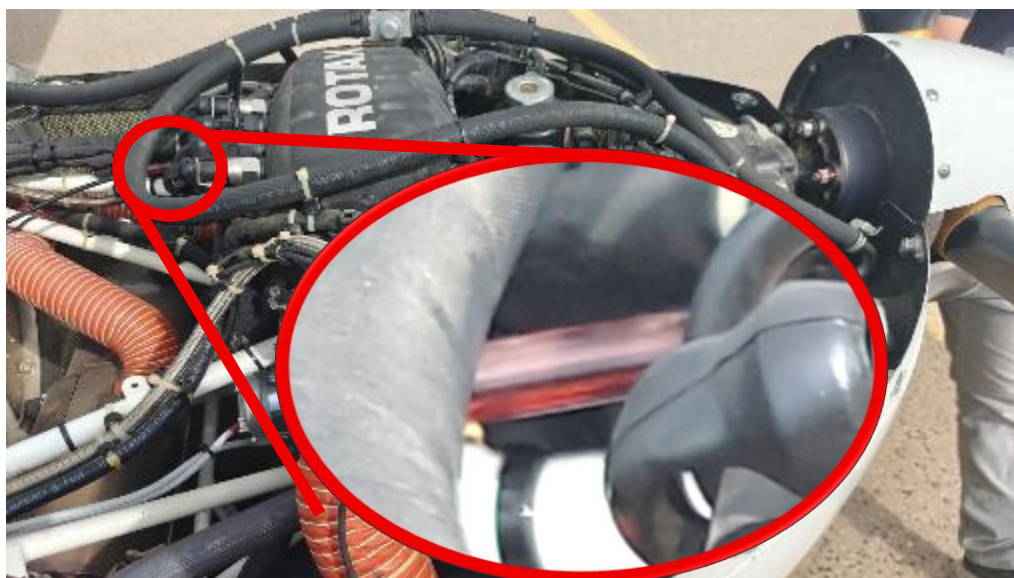
לידי צוות החקירה הגיעו תמונות של המנוע (תמונה 36) שצולמו שבועיים לפני האירוע, בתאריך 22.3.2025, כשנצברו 403 שעות טיסה למטוס שהן 9 שעות טיסה לפני קרות האירוע. צינורית המגן על כבל המצערת נראית בצילום כאשר היא כהה לעומת צינורית זהה באזור אחר בבית המנוע. על פי צילומים אלה ניתן לאושש את סברת צוות החקירה לכך שהחשיפה לחום של כבל המצערת החלה עוד לפני טיסת התאונה.

תמונה 36 - בתמונה נראים סימני חום על גבי הצינורית השקופה של כבל המצערת.

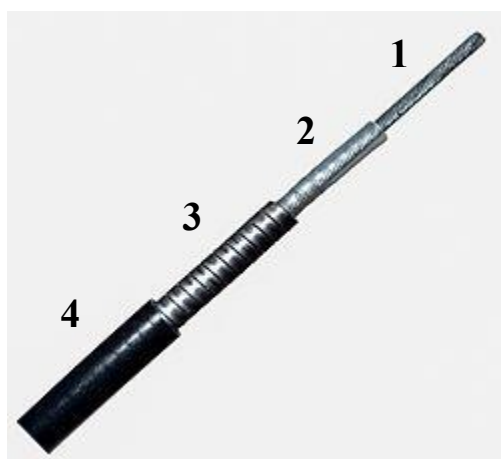
כפי שהודגם בניסוי החשיפה לחום (0), גזי הפליטה והחום שהגיע אל כבל המצערת גרמו לחריכת הצינורית השקופה החיצונית, להתפשטות ולהתכה של הליבה הפנימית (2) של מוליך כבל המצערת, ובסופו של דבר ל"תקיעת" כבל המצערת (1) באופן שבו קפיץ המשיכה במכלול המצערת לא הצליח למשוך את הכבל בעת הזזת ידית המצערת ע"י הטייס להגדלת הסל"ד.
