## מינהל התעופה האזרחית

דוח תאונה 10/94

ארעה למסוק "גאזל" 4X-BHI  
בתאריך 3.12.93 באשדוד

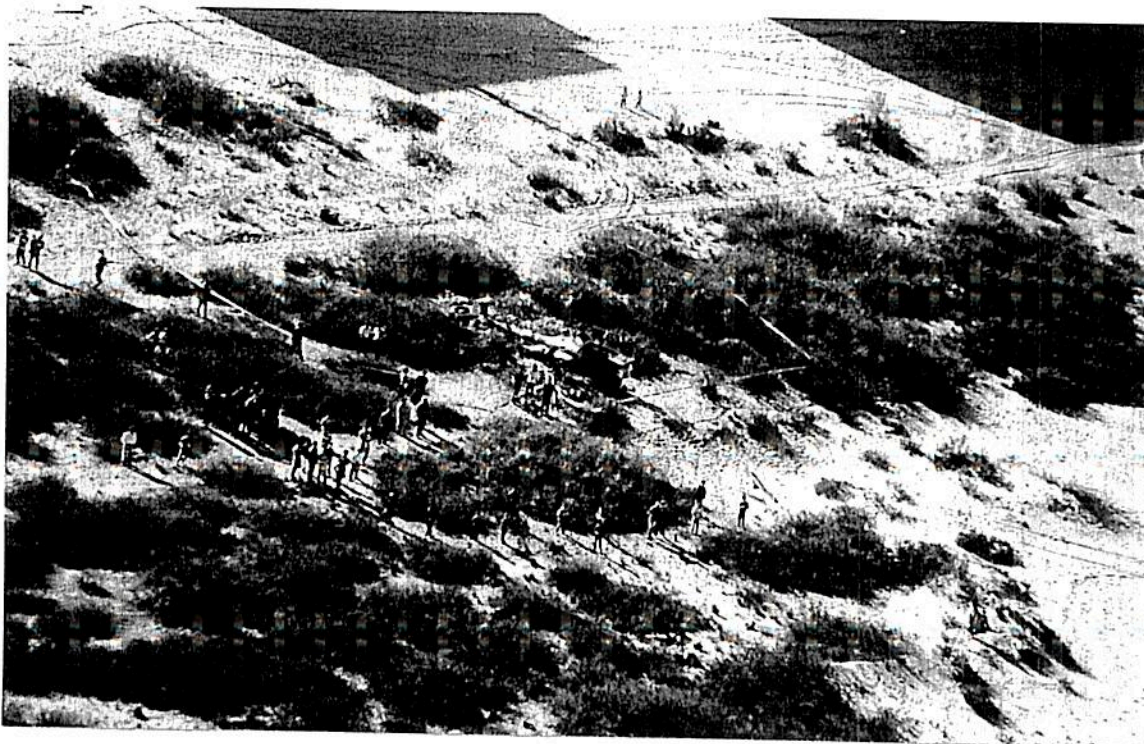
המסוק יצא למשימת איתור רכבים גנובים. במהלך מירדף אחרי רכב חשוד, פנה המסוק אל מול הרכב והנמיך בכדי לחסום את נתיבו. תוך התקרבותו לקרקע, התפתח במסוק סבסוב חריף שמאלה, ללא יכולת הטייס לעצרו. תוך הורדת הקולקטיב להקטנת המומנט המסבסב, פגע המסוק בקרקע, והתהפך. אחד מנוסעי המסוק נפצע קל. המסוק נפגע באורח חמור.

- א. המסוק נמצא באתר התאונה שוכב על צידו הימני.
- ב. זנב המסוק קרוס באופן ניכר כלפי מטה.
- ג. סימני פגיעה של להב ראשי בחלקו העליון של הזנב, לפני חיבורו למיצב הגובה.
- ד. שברים בשני צידי מיצבי הגובה.
- ה. מעיכה חזקה של חרטום המסוק בחלקו הקדמי ימני.
- ו. מעיכה של גחון המסוק, המוחרפת בצידו הימני.
- ז. דלת אחורית מעוותת וקרוסה כלפי פנים.
- ח. סימנו שחיקה של להבי הפנסטיון במבנה הזנב העוטף אותם (הסימנים בחלקה התחתון של התעלה ההיקפית).
- ט. להבי הרוטור הראשי תלושים.
- י. אין נזקים הנראים לעין בחלקו העליון של מבנה המסוק.
- יא. מגלש ימין שבור בנקודת חיבור הקשת הקדמית וכן בנקודה הסמוכה לחיבורה של הקשת האחורית. הסרח שנותר במגלש, מוטה ב-90 מעלות כלפי מעלה.

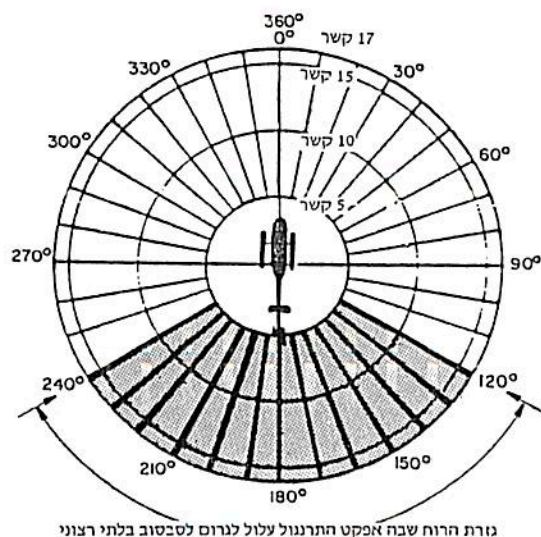
איור 1. יציבות שלילית (אפקט תרנגול שבשבת רוח)

רוח בנתונים של גיזרה זו, מנסה לסובב את אף המסוק אל תוך הרוח  
היחסית. התכונה נגרמת על ידי גוף המסוק ומייצב הכוון. המסוק  
מבצע פניית סבסוב לא רצונית ימינה או שמאלה, כתלות בכיוון  
המדויק של הרוח יחסית לזנב, אלא אם ניתנת פעולת התנגדות על-  
ידי הכנסת הדוושה המתאימה. אם הסבסוב כבר קיים בכיוון מסוים,  
הוא יואץ באותו הכיוון, כאשר הרוח היחסית נכנסת לגזרת  
הכיוונים של 120 עד 240 מעלות, המתוארת באזור המוצל באיור 1,  
אלא אם מוכנסת הדוושה המתאימה לעצירת הסבסוב. לא ניתן להגזים  
ברמת החשיבות של תזמון פעולת התיקון על ידי הטייס למניעת  
שעורי סבסוב גבוהים.

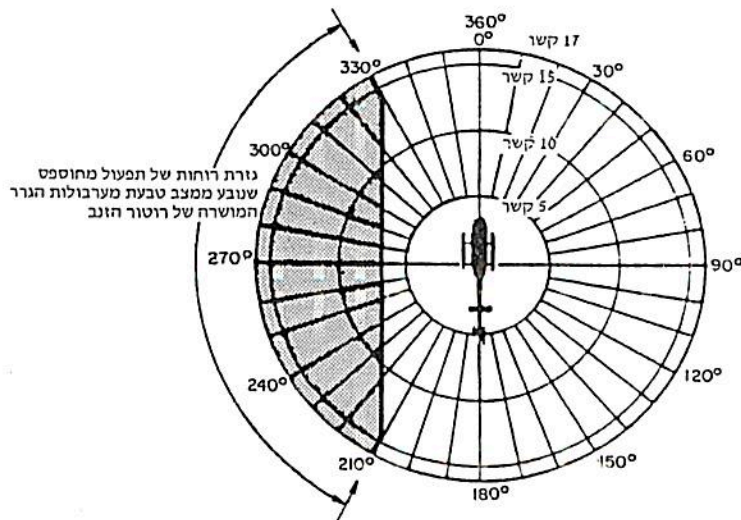
איור 2. מצב טבעת מערבולות הגרר המושרה של רוטור הזנב

רוח בגיזרת כיוונים יחסיים אלה, כמתואר באיור 2, גורמת להתפתחות של מצב מערבולות לוליינית (ספירלית) של רוטור הזנב. מצב טבעת המערבולות גורם להוצרות סבסוב. מכיוון שאין לשינויים אלה בדחף רוטור הזנב, זמן מסויים שבו הן מופיעות, על הטייס לתקן באמצעות הדוושה ברגע שהוא מבחין בשינוי ברמת התאוצה של הסבסוב. עומס העבודה עם הדוושות, הנובע מפעולה בתחום טבעת מערבולות הגרר המושרה של רוטור הזנב, ידוע היטב והמסוקים מתופעלים באופן שגרתי בתחום פעולה זה. תכונה זו אינה מציבה בעיה משמעותית כל כך, אלא אם לא ננקטת פעולת תיקון בזמן המתאים. אם הטייס מאפשר לסבסוב להתפתח, עלול המסוק לסבסב באופן חריף אל מול גזרת הרוח, אשר בה היציבות השלילית של אפקט התרנגול, תאיץ את שיעור הסבסוב הימני. עומס העבודה של הטייס, גבוה בזמן הפעולה במצב טבעת מערבולות הגרר המושרה של רוטור הזנב. לכן, על הטייס להתרכז בהטסה של המסוק בלבד, ולא לאפשר התפתחות של סבסוב ימינה.

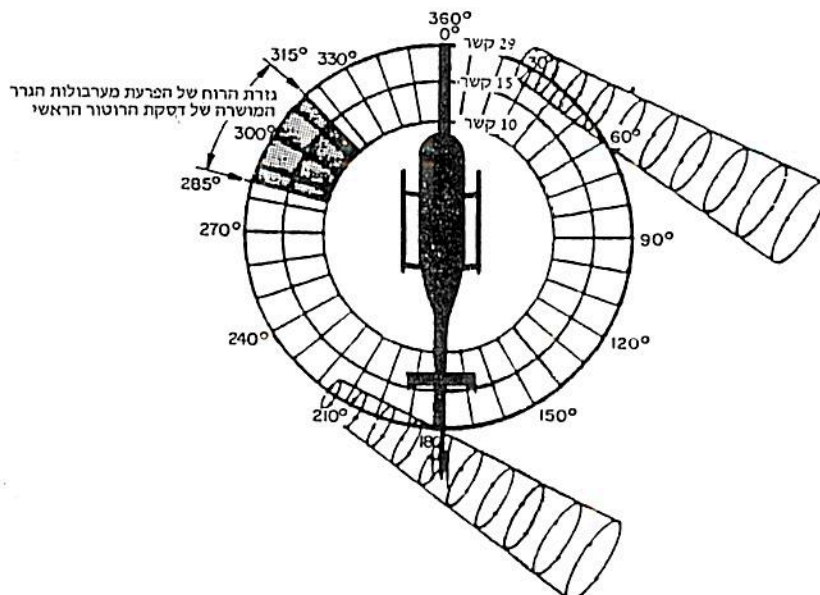
איור 3. הפרעה הנובעת ממערבולות הגור המושרה של דסקת הרוטור הראשי

כמתואר באיור 3, רוחות בגיזרה זו, עלולות לכוון את מערבולות הגרר המושרה של דסקת הרוטור הראשי אל רוטור הזנב. ההשפעה של מערבולות אלה הינה בכך, שהיא משנה את זווית ההתקפה של להבי רוטור הזנב. בתחילת התופעה, כאשר רוטור הזנב נכנס לתחום טבעת המערבולות של הרוטור הראשי בפנייה ימנית, גדלה זווית ההתקפה של רוטור הזנב. גידול זה בזווית ההתקפה דורש מהטייס להכניס את הדוושה הימנית (לדחוף אותה קדימה) כדי להפחית את הדחף, על מנת לשמור על אותו שיעור הסבסוב. כאשר מערבולות קצה הרוטור הראשי

חולפות את רוטור הזנב, קטנה זווית ההתקפה של להבי רוטור הזנב. הקטנת זווית ההתקפה גורמת להקטנת הדחף, דבר שגורם לתחילת תאוצת סבסוב ימני. תאוצה זו עשויה להיות מפתיעה, מכיוון שקודם לכן היה על הטייס להכניס את רגל ימין (הכנסת דוושה ימנית) כדי לשמור את שעור הסבסוב ימינה.

ניתוח של ממצאי טיסת ניסוי, שנערכה במשך זמן פעולה זה, מאשר, שרוטור הזנב אינו מזדקר. למסוק נטייה להכנס לסבסוב ימני בשעור גבוה. כאשר פועלים בתחום זה, על הטייס לצפות לכך, שיהיה עליו להכניס בפתאומיות את דוושה שמאל מפעם לפעם.

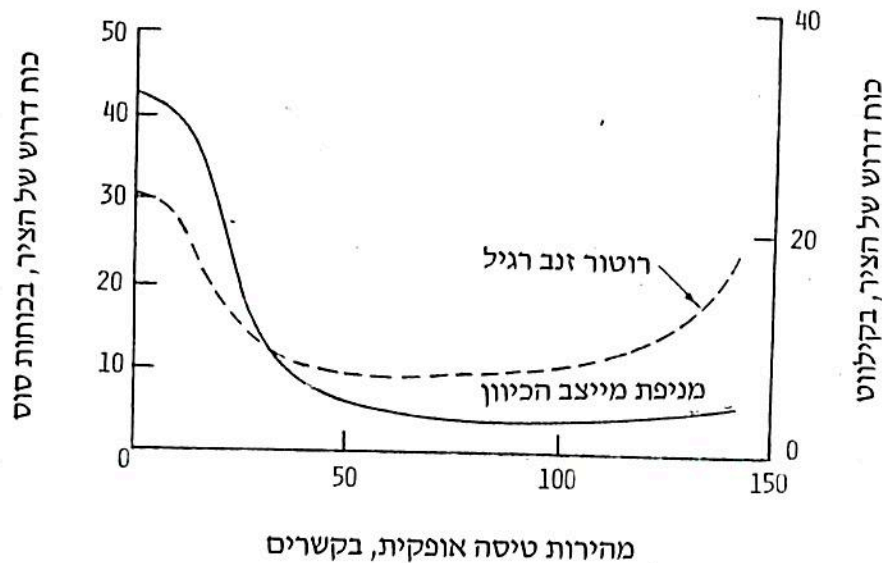
איור 3. כוח צירי דרוש כפונקציה של מהירות טיסה אופקית ומקווצת. השוואה בין מניפת מייצב כיוון לבין רוטור זנב רגיל.

יש לציין שהאיור מתאר רק את כח הציר. התאור אינו כולל את גרר מייצב הכיוון או את הגרר החיצוני של המניפה, אשר יש להתגבר עליהם באמצעות כח נוסף המסופק ע"י הרוטור הראשי.

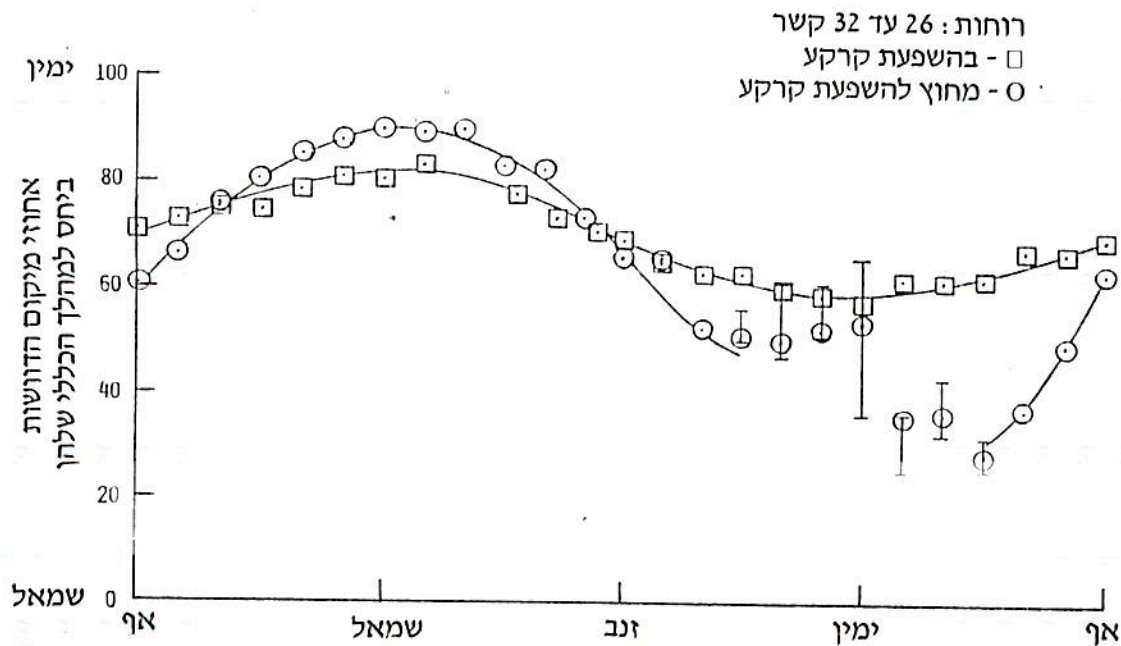
איור 7. תכונות בקרת היגוי בסבסוב המושפעות מעוצמת הרוח, כיוון הרוח והקרבה לקרקע במהירות טיסה נמוכה.

ג. נקודות הנתונים שנאספו מחוץ להשפעת הקרקע בתנאי רוח צד מימין, מצביעות על פיזור. הטייס ניסה לשמור את הכוון באופן יציב עבור כל כוון חדש במשך כמה שניות, נקודות איסוף הנתונים השונות מציינות את מיקום הדושות שנקבע, כאשר שעור הסבסוב היה קרוב לאפס, לפרק זמן סביר.

- 1) כאשר המסוק פנה אל מול הרוח, היה צורך בעוד 10 אחוזי דוושה לערך כדי לקזז את המסוק בהשפעת קרקע, יותר מאשר מחוץ להשפעת קרקע, הדבר נכון גם עבור ריחוף ברוח שעוצמתה נמוכה עד 3-4 קשרים. תכונה זו מרמזת על כך, שהיה צורך ביותר כח של מניפת מייצב הכיוון, למרות ההשפעה המוכרת היטב של הפחתת הכוח הדרוש לרוטור הראשי הנמצא בתוך כרית האויר של השפעת הקרקע.
- 2) הגידול בכח הדרוש של מניפת מייצב הכיוון בהשפעת קרקע, נגרם ככל הנראה ע"י הדף שובל האויר המסתחרר כלפי מטה מהרוטור הראשי (השטף המורד), אשר גורם לשינויים משמעותיים בכוח של מייצב הכיוון.
- 3) דרישות למירב הדוושה הימנית (מירב הכח של המניפה) היו, כאשר המסוק ריחף מחוץ להשפעת קרקע עם רוח מצד שמאל. ניתן לצפות שהשפעות הגובה, טמפ' האויר, המשקל הכולל ודרישות תמרון שונות, עשויות לדרוש יותר הכנסת דוושה ימנית ואולי אף מעבר לכמות האפשרית.
