## סקר היסטורי ממוקד

## תוכנית איזור תעסוקה אור יהודה

יוני 2013

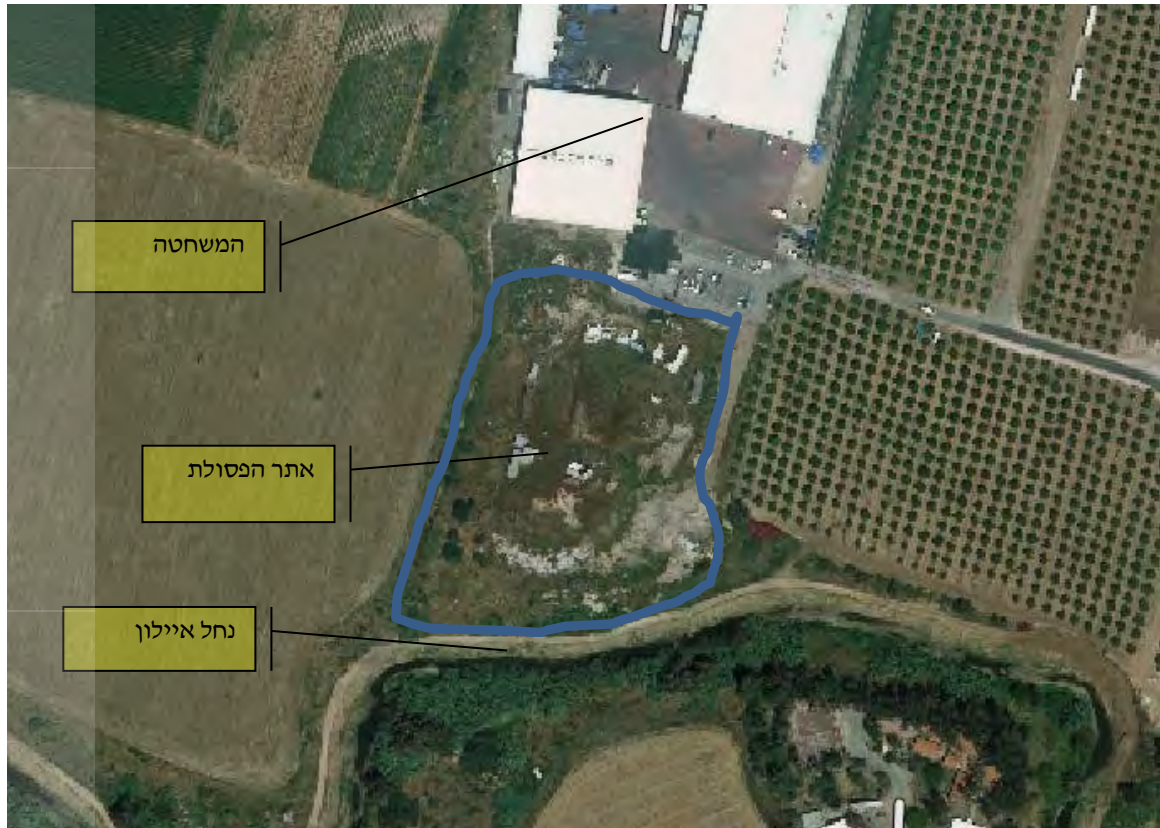
איור מס' 5- אתר הפסולת

מדרום למשחטה ממוקם אתר פסולת, שטח האתר הינו כ- 10 דונם (ראה איור מס' 5), על פי הסיור ומהתרשמות היועצים אתר הפסולת פעיל זה שנים רבות וככל הנראה שימש להטמנת פסולת בניין, אך לא ניתן להתרשם לעומק מהרכב הפסולת באתר משום שעל רובו ישנה צמחיה עבותה שמקשה על ההתרשמות. אתר הפסולת גובל בצפון עם המשחטה ומדרום עם נחל איילון.

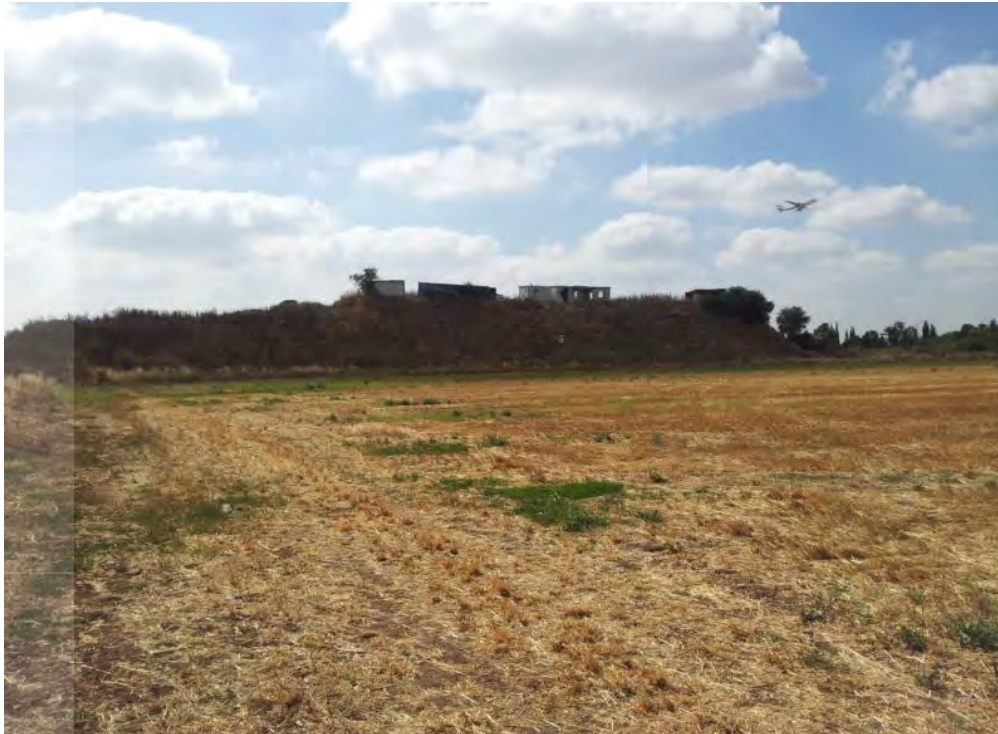
תמונה 1 : מבט על אתר הפסולת מכיוון מערב

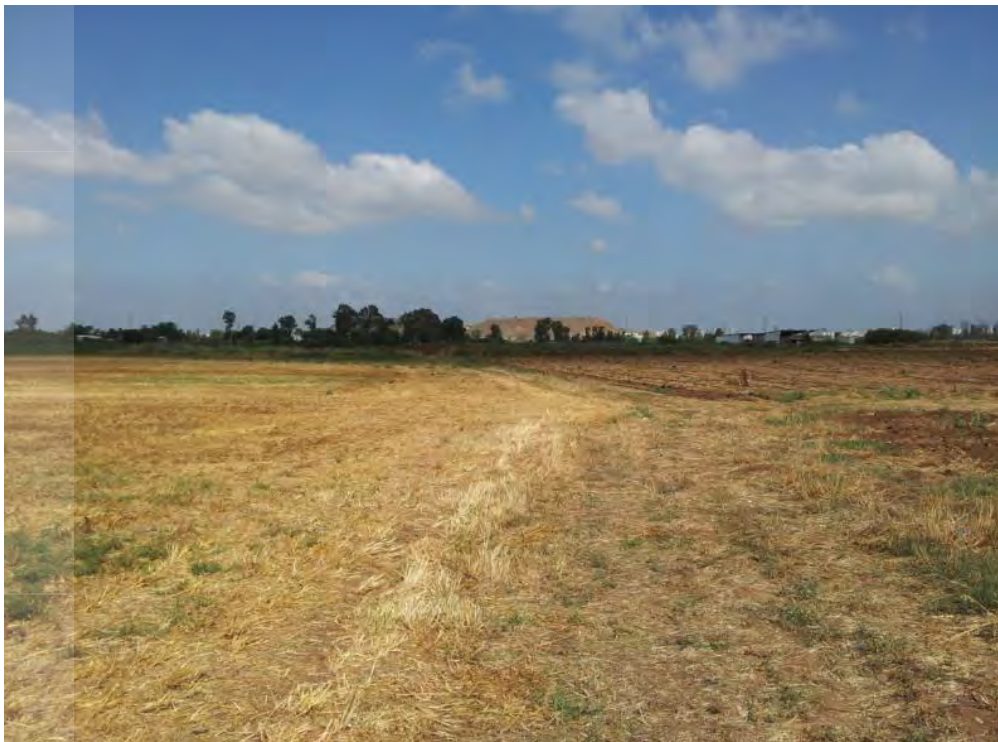
תמונה 2 : מבט מאיזור אתר הפסולת לכיוון מערב

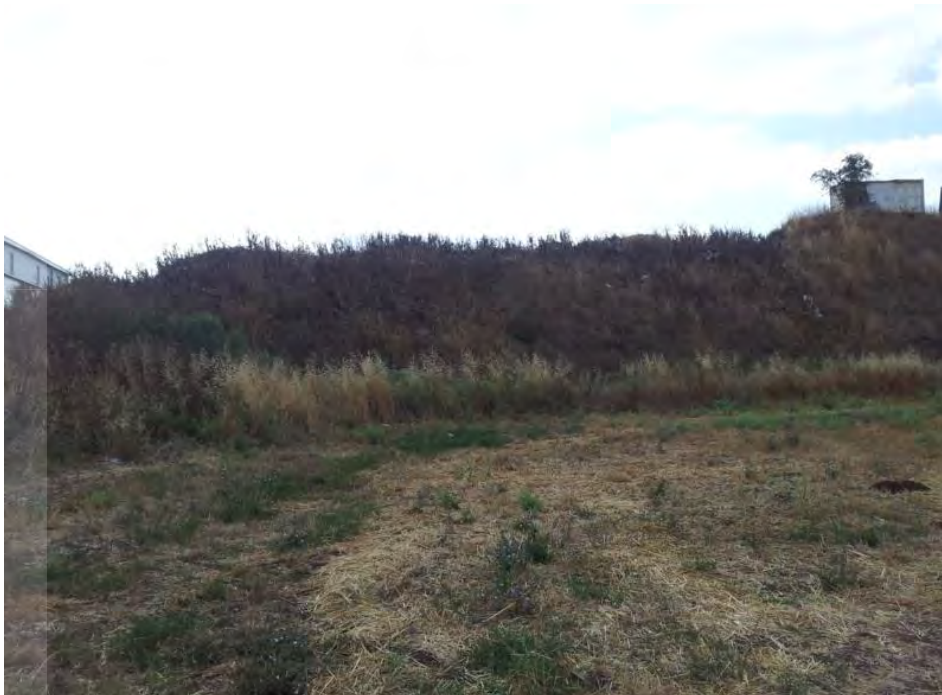
תמונה 4: מבט על חלקו הצפוני של אתר הפסולת מכיוון מערב

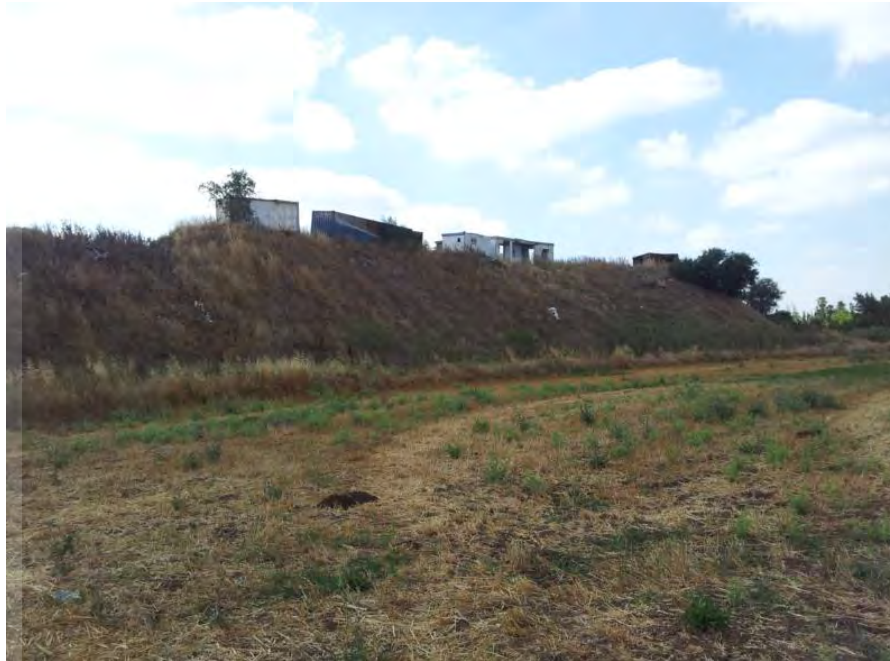
תמונה 5 – מבט אל המדרון המערבי של אתר הפסולת

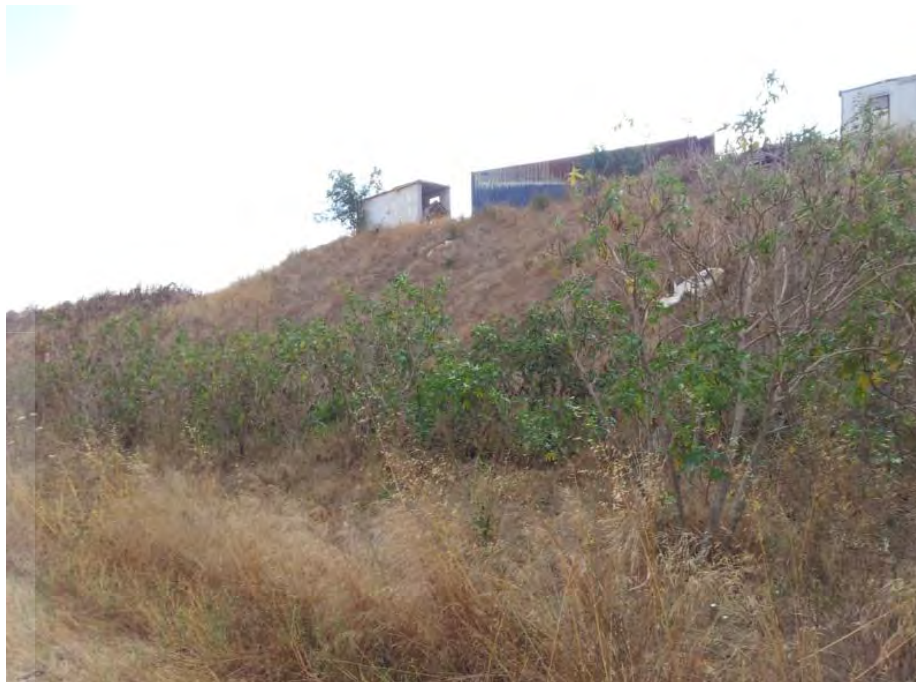
תמונה 6 – מבט אל המדרון המערבי של אתר הפסולת

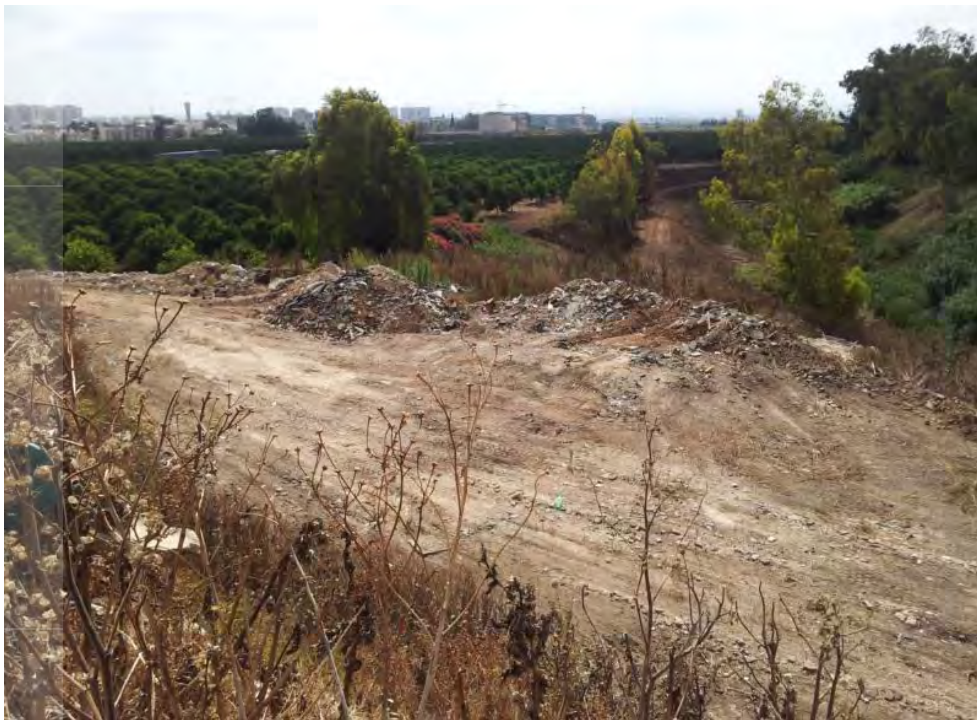
תמונה 9 - מבט אל חלקו המזרחי של אתר הפסולת

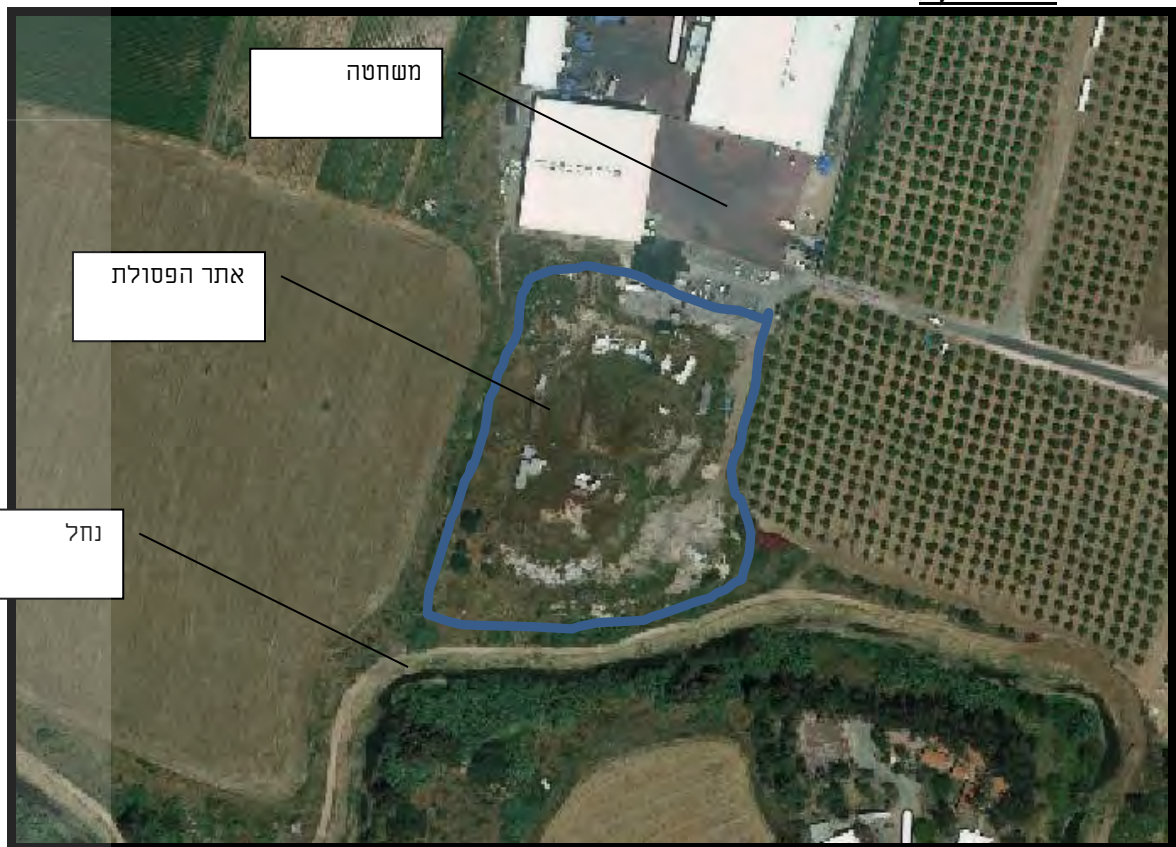
איור מס' 16 : גבולות אתר הפסולת

הערכה ראשונית היא שאתר הפסולת הינו פיראטי ולכן בסיס האתר הינו ברום פני השטח בסביבתו. שטח אתר הפסולת הינו כ-10 דונמים ורום האתר הינו כ-5 מטרים על כן הערכה מקורבת הינה שכמות הפסולת מסתכמת בכ-50,000 מ"ק פסולת, מכיוון שהרכב הפסולת אינו ידוע קשה להעריך את משקל הכולל של הפסולת באתר, אלא לאחר בדיקת צפיפות הפסולת באתר.

על מנת לבחון את הרכב הפסולת ופוטנציאל הזיהום מאתר הפסולת, יבוצעו כ-5 קידוחים רחבי קוטר באתר לעומק של לפחות 1 מ' בתוך הקרקע הטבעית שבתחתיתו. דגימות פסולת יילקחו מהקידוחים, משכבות מייצגות לביצוע אנליזה במעבדה עבור הפרמטרים שבטבלה 2. (ראה נספח)
