**עדכון סקר היסטורי  
ותכנית חקירה  
תמ"ל 1046- אור יהודה**

מוגש ע"י : לודן טכנולוגיות סביבה בע"מ

**נובמבר 2019**

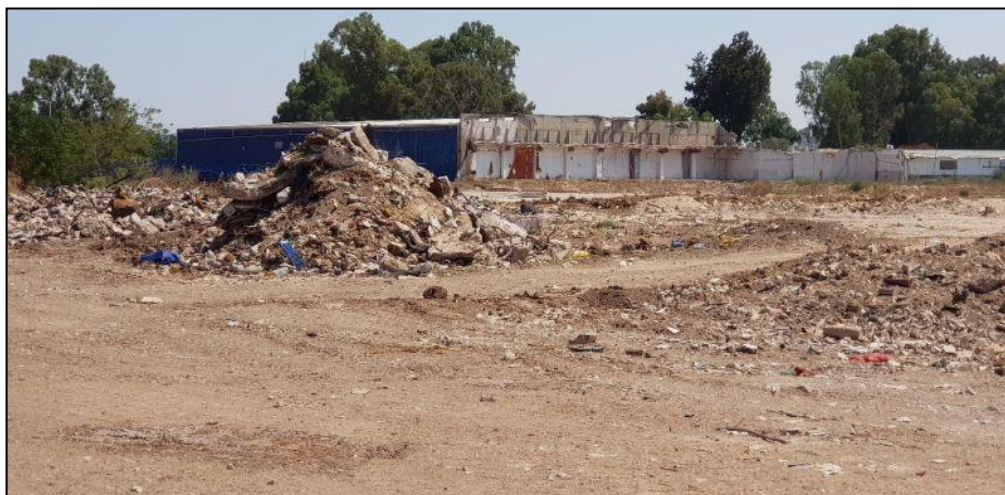
#### **תמונה 1 – פסולת בנין במקום בו הייתה ממוקמת משחטת יהל יסכה**

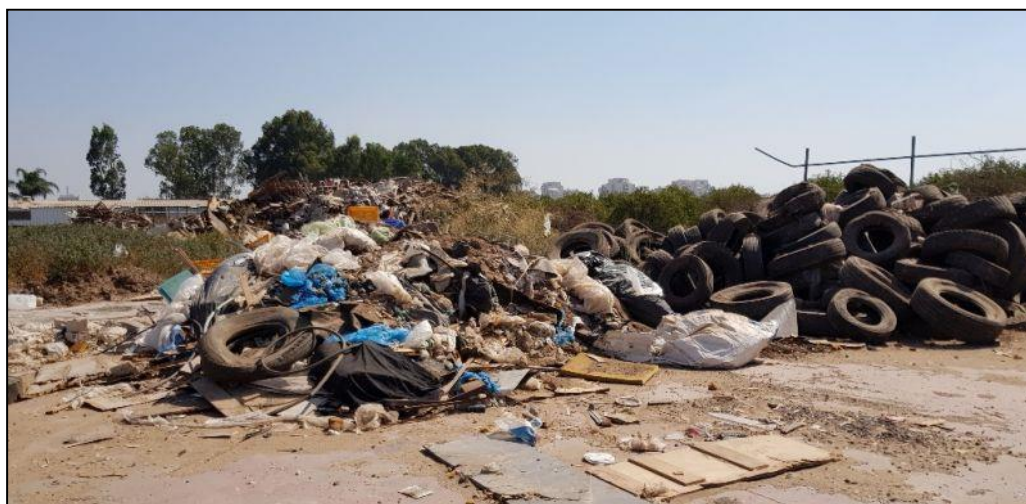
#### **תמונה 2 – צמיגים ופסולת יבשה בסמוך לשטח בו הייתה ממוקמת משחטת יהל יסכה**

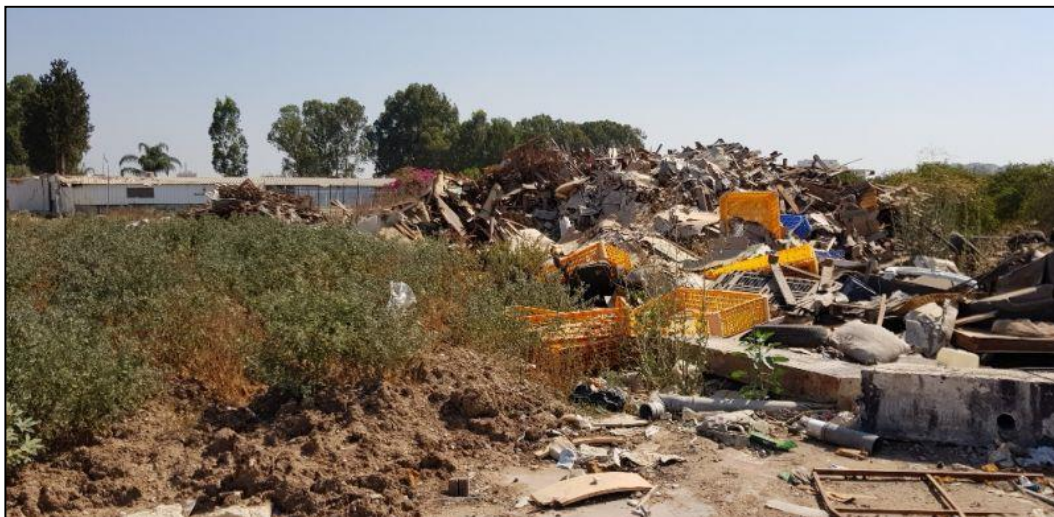
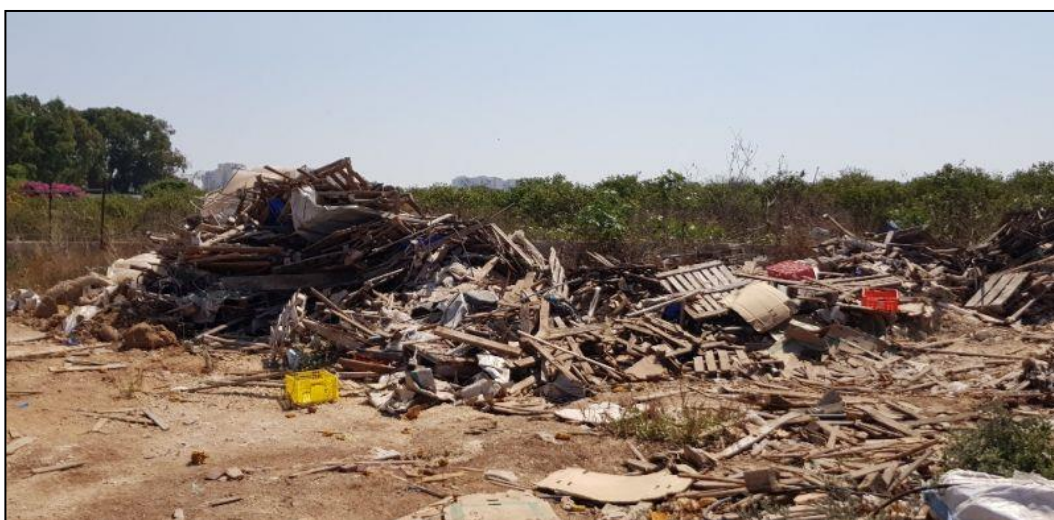
**תמונות 3,4 – פסולת יבשה בסמוך לשטח בו הייתה ממוקמת משחטת יהל יסכה**

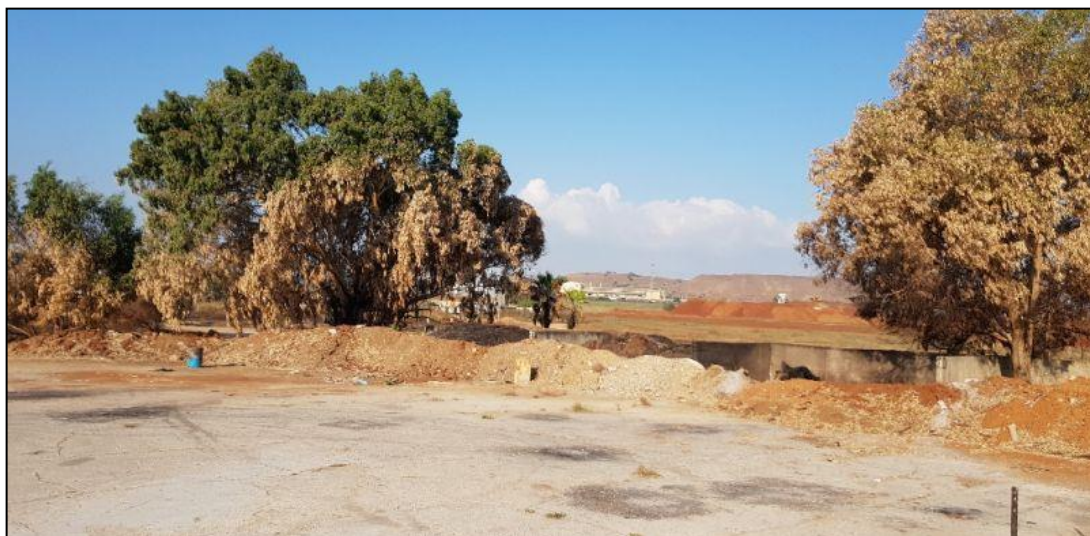
**תמונה 8- מגרש חניה מבוטן עם ערמות עפר בהיקפו**

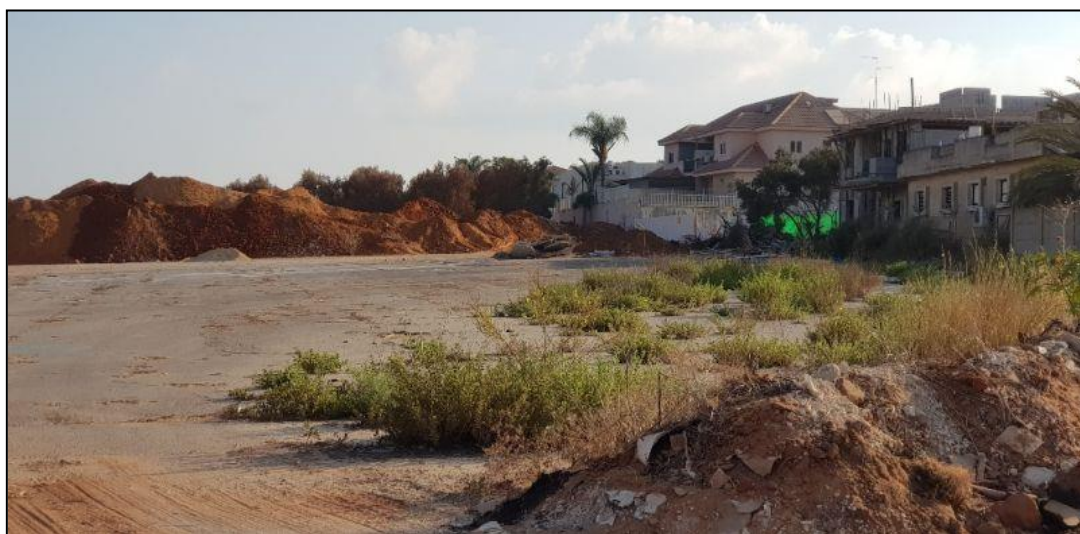
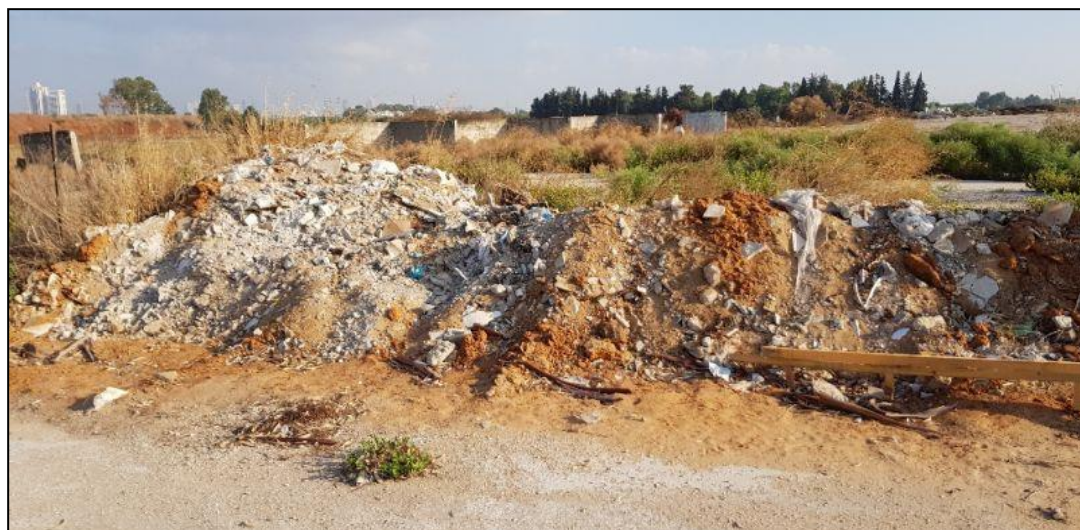
**תמונות 9,10- פסולת בנין וערמות עפר במגרש חניה**

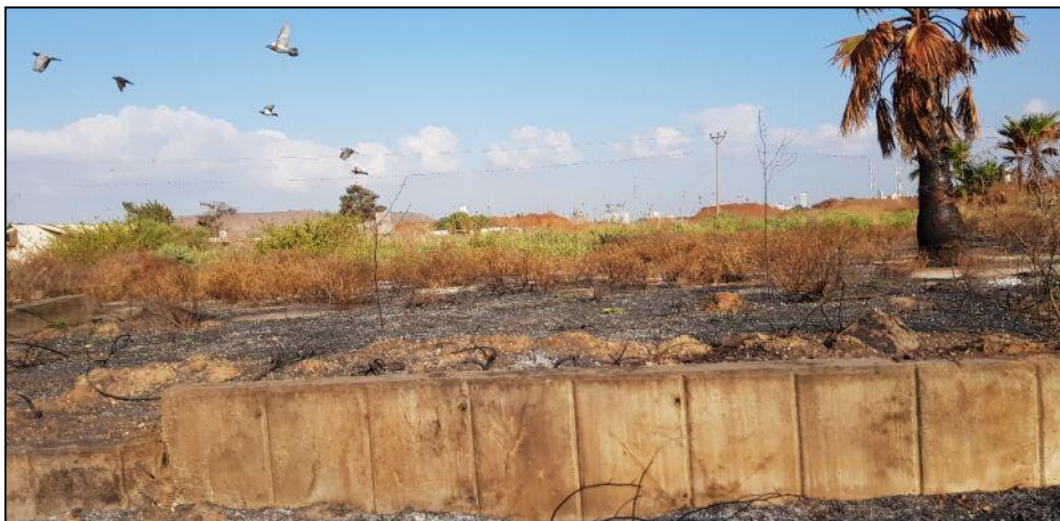
**תמונה 11- שטחי בור שרופים**

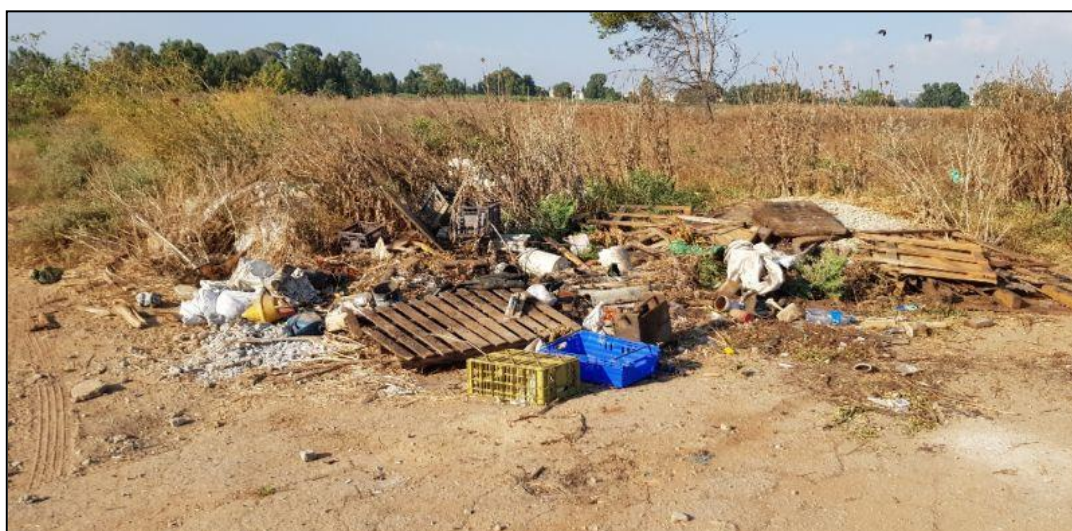
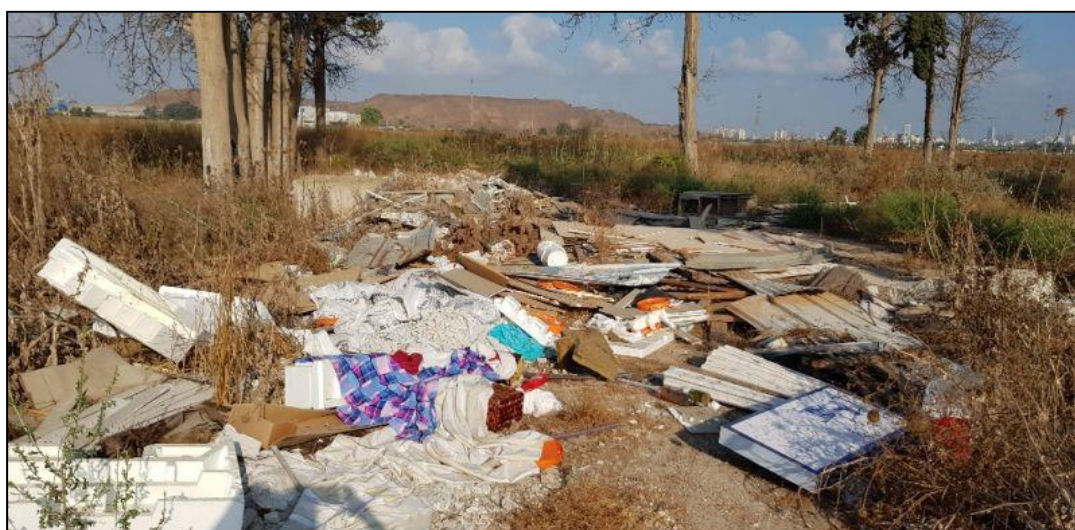
**תמונות 12,13- פסולת יבשה בשטחי בור**

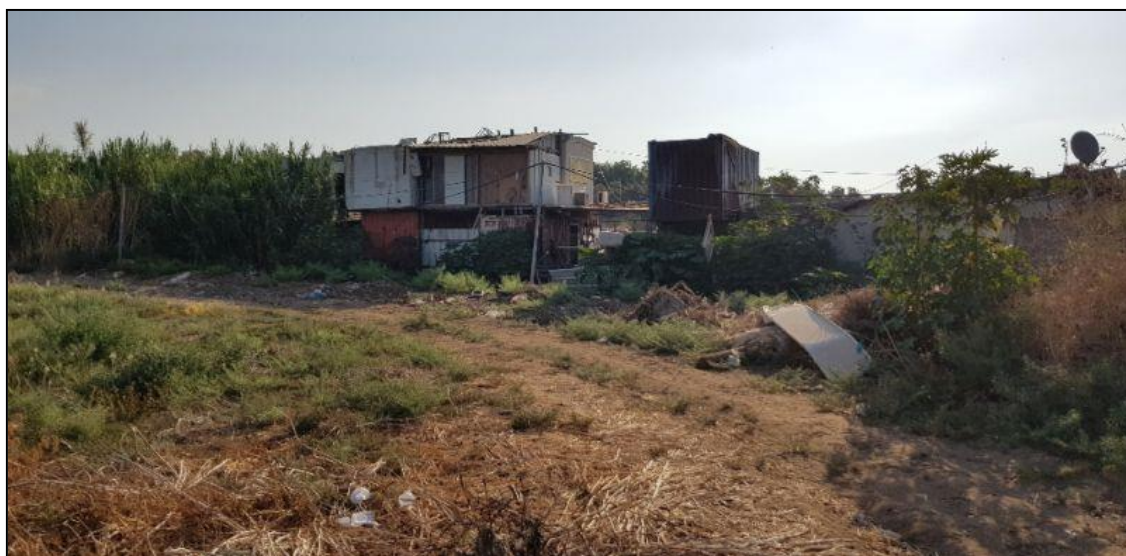
**תמונה 15 – מבנה מגורים לא חוקי**

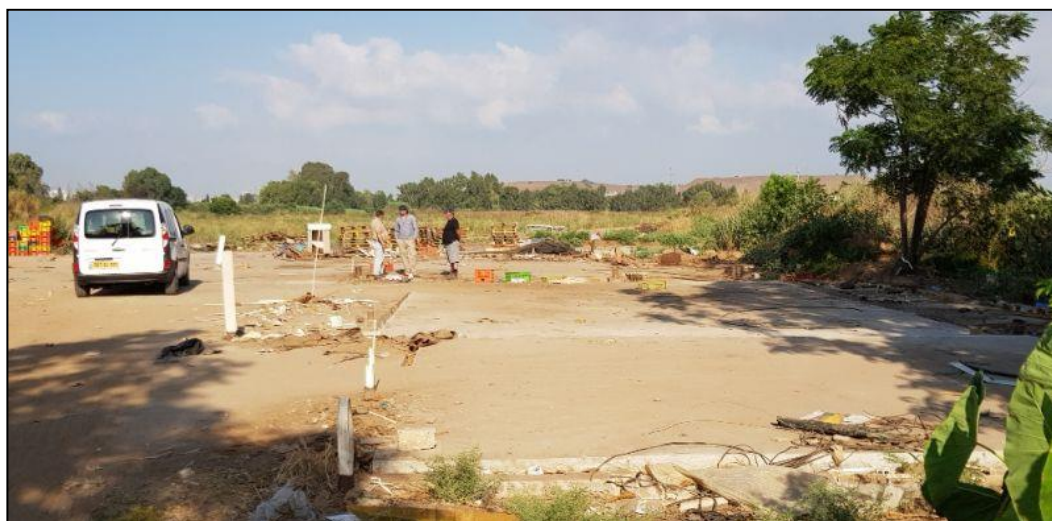
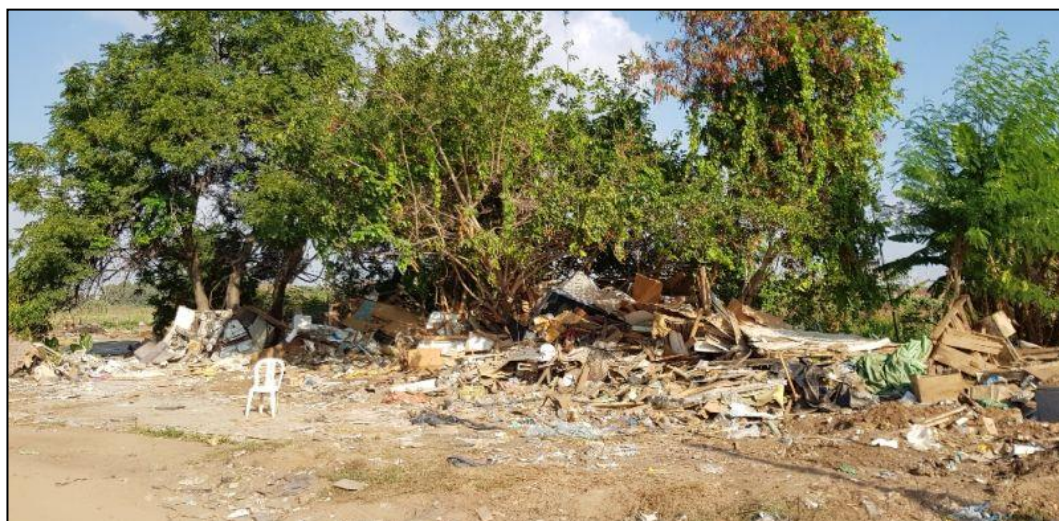
תמונות 18,19 – בית אריזה לאחר צו הריסה

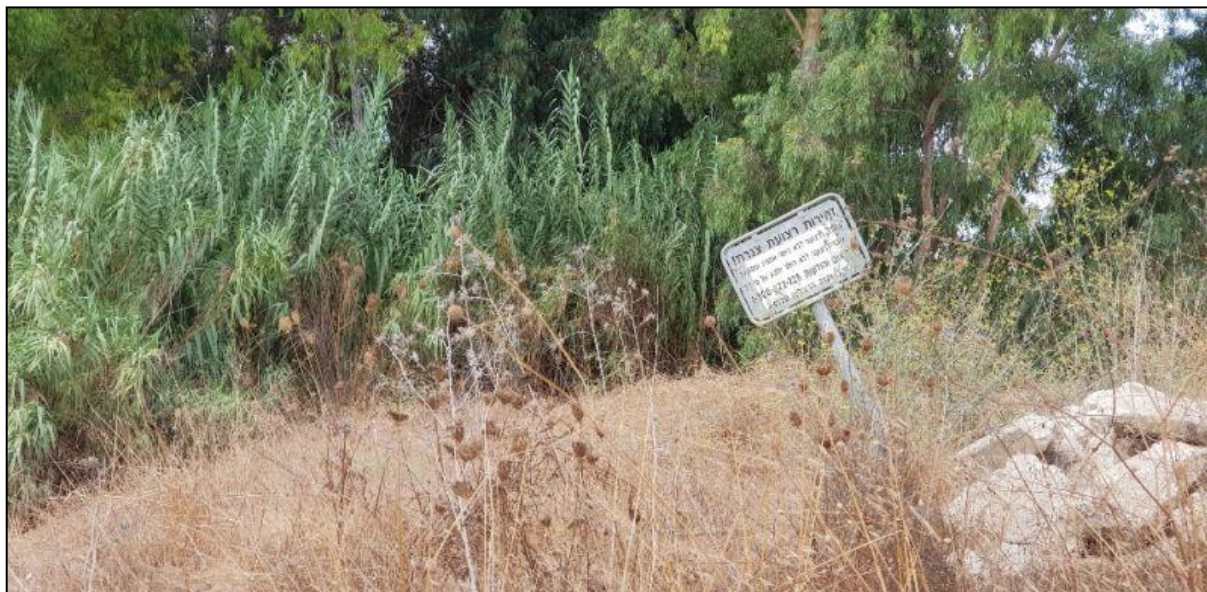
**תמונה 22 – מתווה קו תש"ן משוער**

ממצאי הסקר הנוכחי עולה שאין שינוי בשטח שנסקר בעבר ובשטח שנוסף לתמ"ל בכל הקשור לפוטנציאל לזיהום קרקע, פרט לקו תש"ן תת קרקעי, אשר עובר בקטע המערבי של השטח הנוסף לתמ"ל. כיוון שהמלצות הסקר ההסטורי שבוצע ב-2013 ע"י חברת "הגל הירוק" כללו ביצוע קידוחי קרקע באתר הפסולת בלבד וכפי שהוזכר - אתר זה מטופל באופן פרטני ע"י החברה לשירותי איכות הסביבה ובתיאום עם המשרד להגנת הסביבה והרשות המקומית ובהתאם לממצאי הסקירה הנוכחית וייעוד השטח העתידי, המלצתנו להמשך חקירה הינם:

1. ביצוע סקר גז קרקע אקטיבי מדגמי באזורים בהם מתוכנן בינוי למגורים במסגרת התמ"ל.
2. פריסת דוגמי גז פסיביים לאורך המתווה של קו תש"ן.

הדוגמים הפאסיביים יפוזרו באופן אקראי לאורך המתווה המשווער של קו תש"ן שאורכו בשטח התוכנית כ- 200 מטר.

בהתאם להנחיות אגף שפכי תעשיה, דלקים וקרקעות מזוהמות- לסקר גז קרקע בשיטות דיגום פאסיביות שפורסם ע"י המשרד להגנת הסביבה בתאריך 15.6.2015, כל כ-20 מטר יוצב דוגם גז קרקע פאסיבי.

בסה"כ יוצבו לאורך מתווה קו תש"ן, 10 דוגמי קרקע פאסיביים.

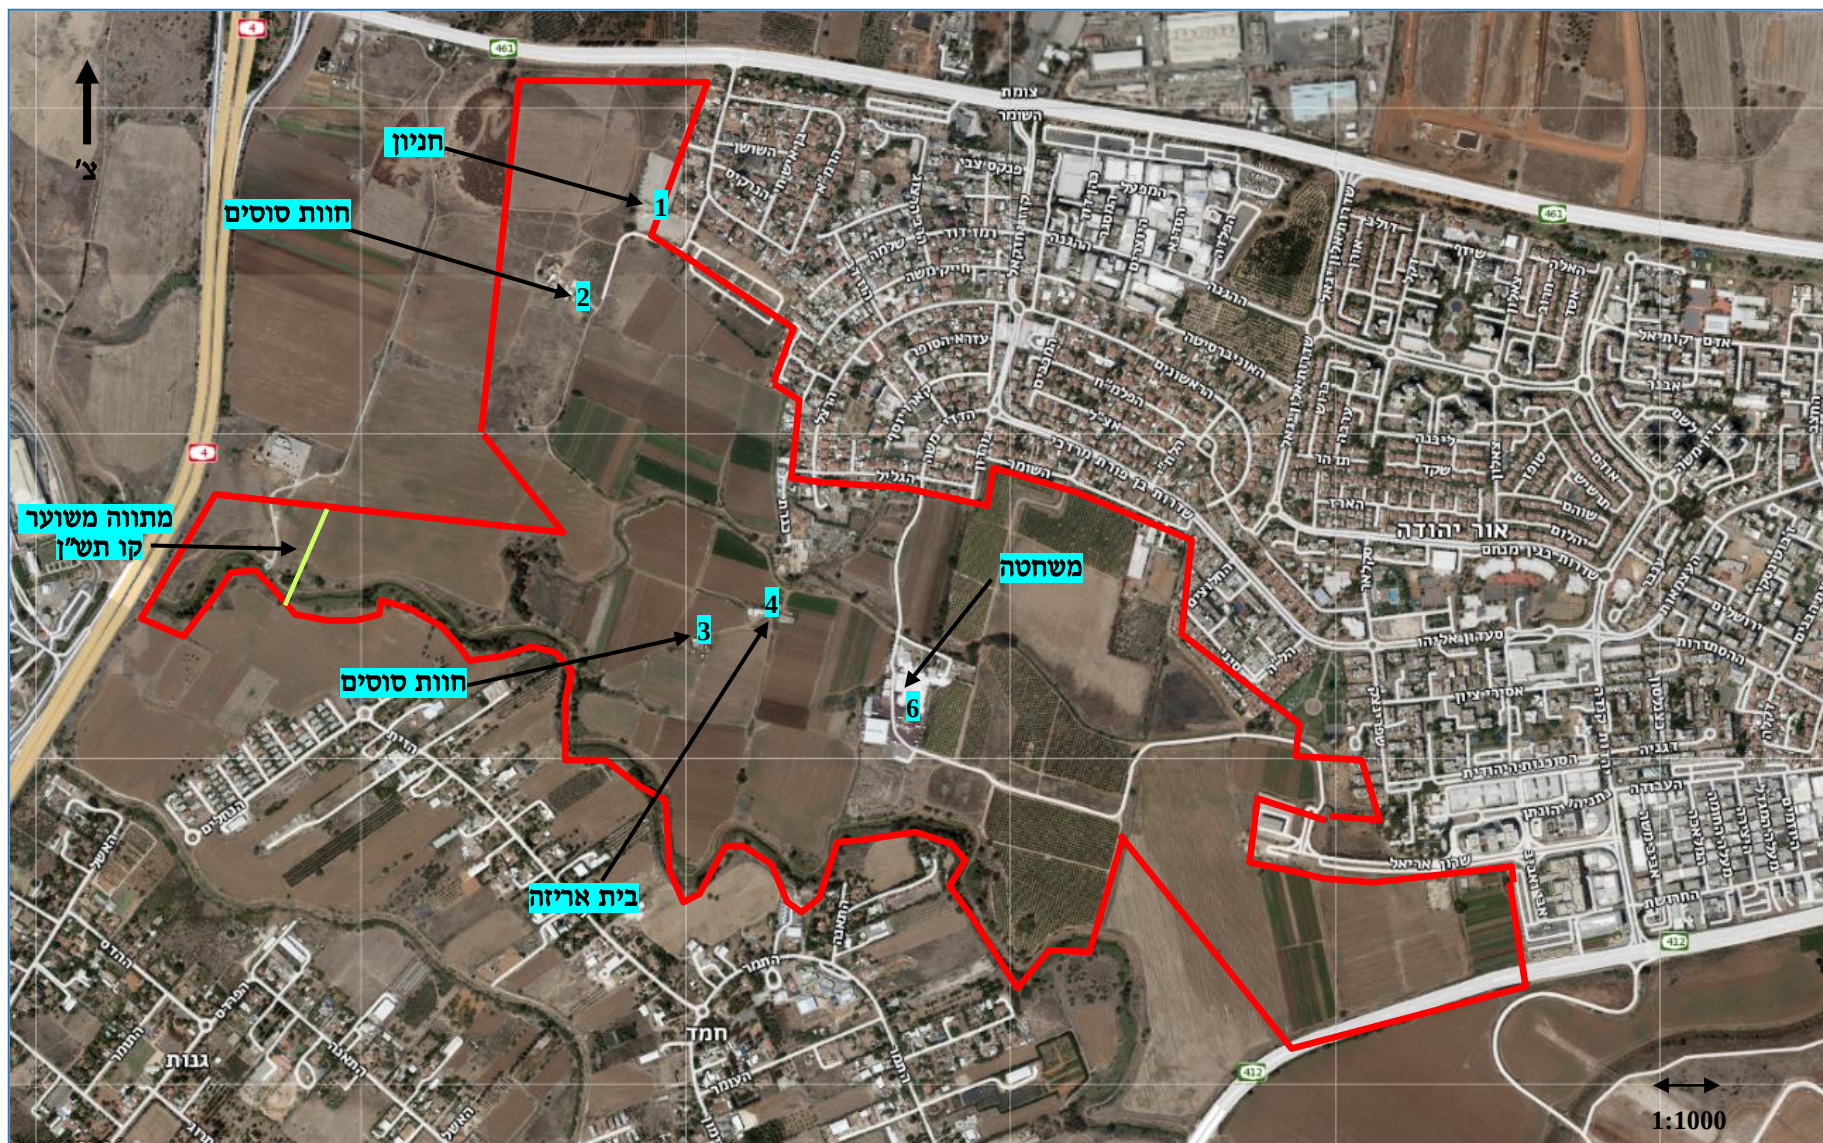
תרשים 4: מוקדים שנסקרו בסיור בשטח התמ"ל

מסקירת תוכניות התמ"ל הנוכחי (תמ"ל 1046) בהיבט של פוטנציאל לזיהום קרקע כי נמצא לאורך הצד המערבי של השטח, עובר קו צינור של חברת תש"ן (ראה/י תרשים 4).

12,13). מערבה מנקודה זו ישנה חווה לגידול סוסים (נקודה 2 בתרשים 4) ומבנה מגורים לא חוקי הבנוי בעיקרו ממכולות שהוצבו אחת על גבי השנייה ע"י פולשים לשטח (תמונות 14,15). דרומית לחוות הסוסים ומבנה המגורים הלא חוקי, נמצאה חוות סוסים נוספת ומשק חיות (נקודה 3 בתרשים 4 ותמונות 16,17) ואזור ששימש בעבר כבית אריזה לגידולי חקלאות וקיבל צו פינוי והריסה לפני כחודש (נקודה 4 בתרשים 4 ותמונות 18,19). כאשר הגענו לאזור בית האריזה ההרוס מצאנו במקום חקלאים ותיקים משנת 1952 שבית האריזה היה בבעלותם וגידלו באזור דונמים של סברס וגידולים נוספים. מתחקיר קצר שערכנו עימם התברר ששתי חוות הסוסים שייכות לאותם בעלים ושהינו פולש מוכר באזור. מזרחית לבית האריזה, נמצאו מגורי עובדים זרים ומקום חנייה ואחסון לציוד חקלאי (תמונה 20) בסמוך לשדות חקלאיים כדוגמת שדה הכותנה בתמונה 21. באזור המערבי של התוכנית נמצא שלט המצביע על מיקום רצועת צינורות של תש"ן (תמונה 22). ממצאי הסיורים שבוצעו עולה כי לא נמצאו מוקדים בהם קיים פוטנציאל לזיהום הקרקע.
