**עדכון סקר היסטורי  
ותכנית חקירה  
תמ"ל 1046- אור יהודה**

מוגש ע"י : לודן טכנולוגיות סביבה בע"מ

**ספטמבר 2019**

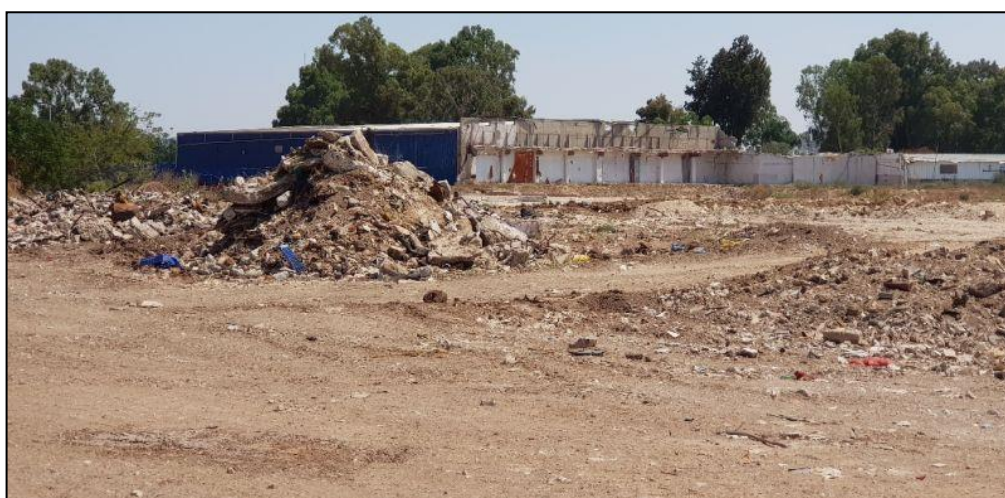
המידע בפרק זה מבוסס על ממצאי שני סיורים שבוצעו באתר (בתאריכים 24.7.19 ו- 6.8.19) ומתשאל חקלאים מקומיים. שטח התוכנית ממוקם מדרום מערב לעיר אור יהודה ומצפון לנחל איילון. רוב השטח הינו שטחי בור או שטחים חקלאיים מעובדים לגידולי שדה או מטעים. בסביבת המקום בו הייתה ממוקמת המשחטה (נקודה 6 תרשים 4) נשארו ערמות של פסולת בניין, צמיגים, פסולת יבשה ורפסודות עץ (תמונות 1-4). מדרום למשחטה ממוקם אתר פסולת (שטח האתר הינו כ-10 דונם) ששימש להטמנת פסולת בניין בעיקר ומדרום לאתר הפסולת עובר נחל איילון (ראה תרשים 3), ממערב וממזרח לאזור המשחטה ואתר הפסולת ישנם שטחים פתוחים המשמשים לגידולי שדה (תמונות 6,7). צפון-מערב לאזור המשחטה, באזור שכונת רמת פנקס ישנו משטח בטון המשמש לחניית כלי רכב (נקודה 1 בתרשים 4) עם ערמות של פסולת בניין, ערמות עפר ופסולת יבשה (תמונות 8-10). בסמוך למשטח הבטון שטחי בור עם צמחיה שרופה בחלקה (תמונה 11) וערמות של פסולת יבשה (תמונות 12,13). מערבה מנקודה זו ישנה חווה לגידול סוסים (נקודה 2 בתרשים 4) ומבנה מגורים לא חוקי הבנוי בעיקרו ממכולות שהוצבו אחת על גבי השנייה ע"י פולשים לשטח (תמונות 14,15). דרומית לחוות הסוסים ומבנה המגורים הלא חוקי, נמצאה חוות סוסים נוספת ומשק חיות (נקודה 3 תרשים 4 ותמונות 16,17) ואזור ששימש בעבר כבית אריזה לגידולי חקלאות וקיבל צו פינוי והריסה לפני כחודש (נקודה 4 בתרשים 4 ותמונות 18,19). כאשר הגענו לאזור בית האריזה ההרוס מצאנו

**תמונה 1 – פסולת בנין במקום בו הייתה ממוקמת משחטת יהל יסכה**

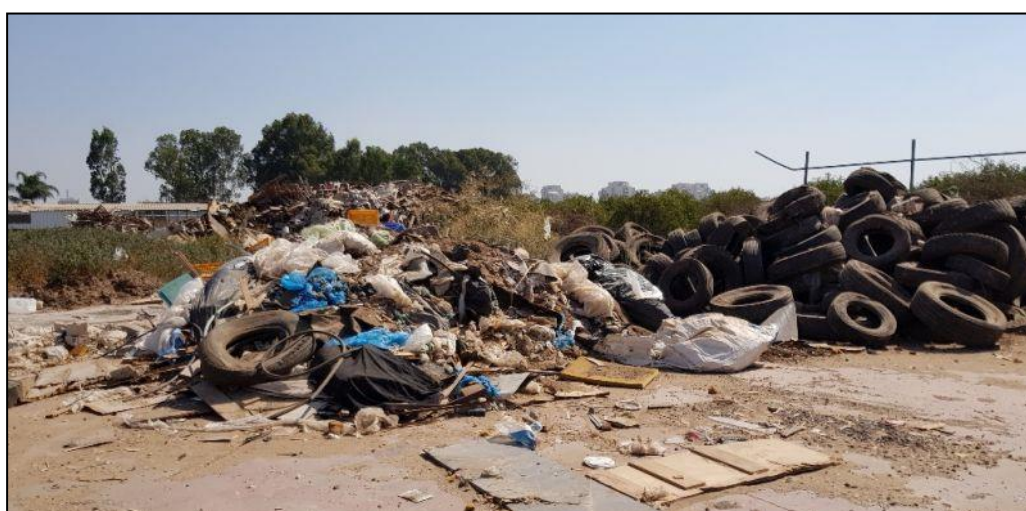
**תמונה 2 – צמיגים ופסולת יבשה בסמוך לשטח בו הייתה ממוקמת משחטת יהל יסכה**

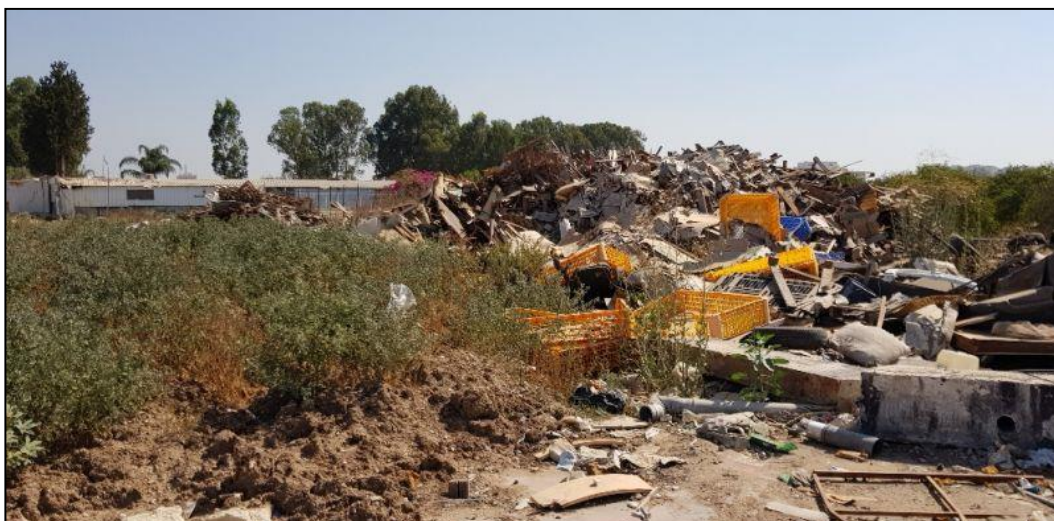
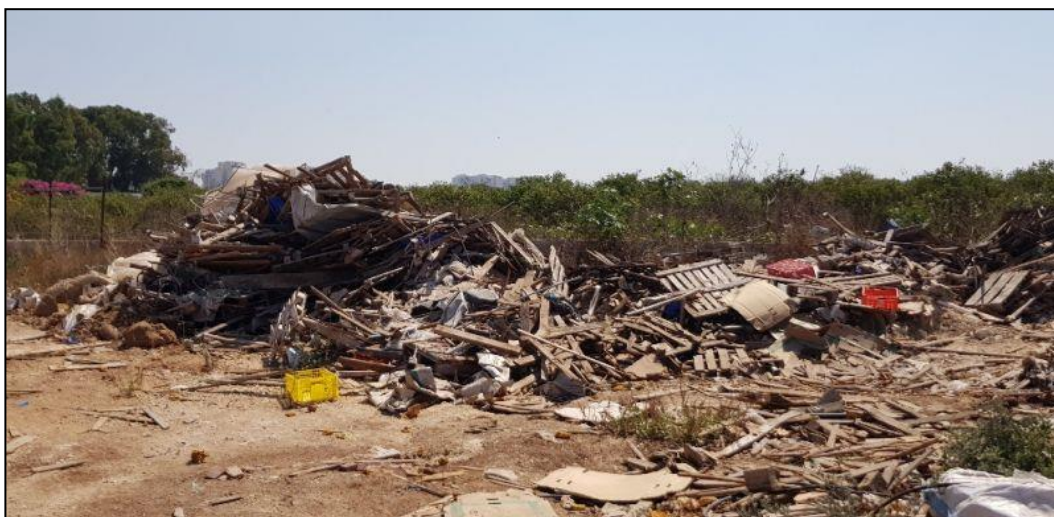
**תמונות 3,4 – פסולת יבשה בסמוך לשטח בו הייתה ממוקמת משחטת יהל יסכה**

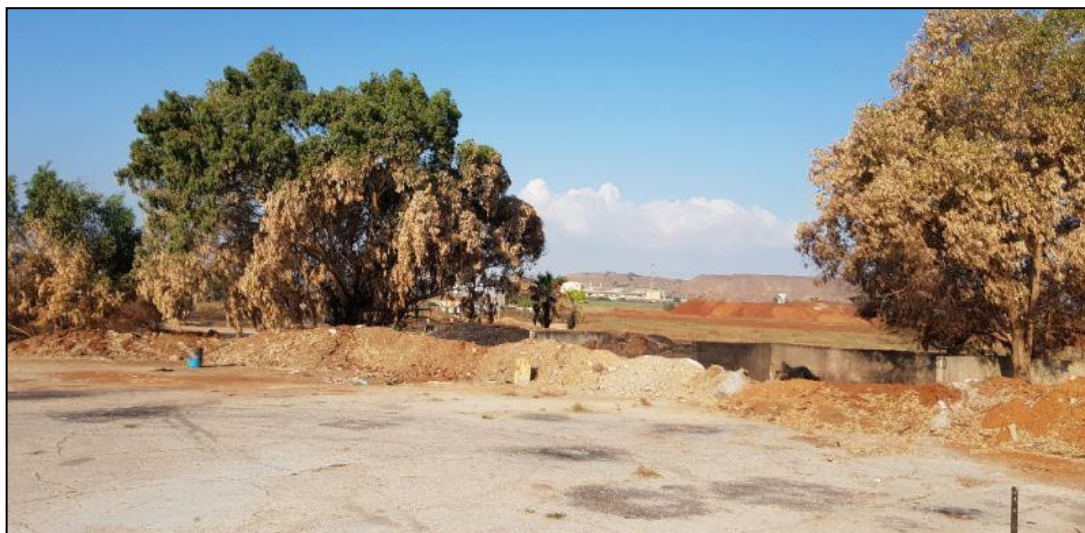
**תמונה 8 - מגרש חניה מבוטן עם ערמות עפר בהיקפו**

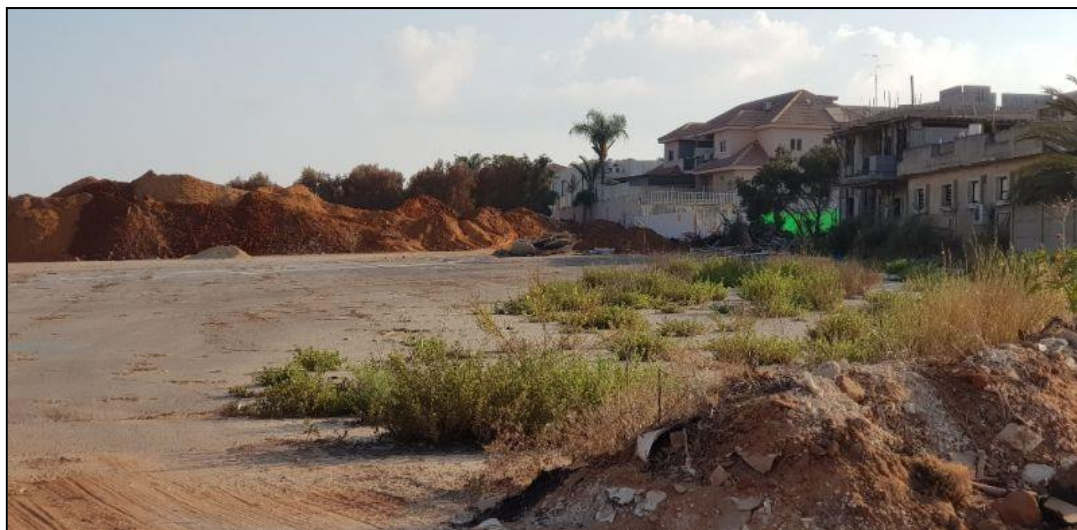
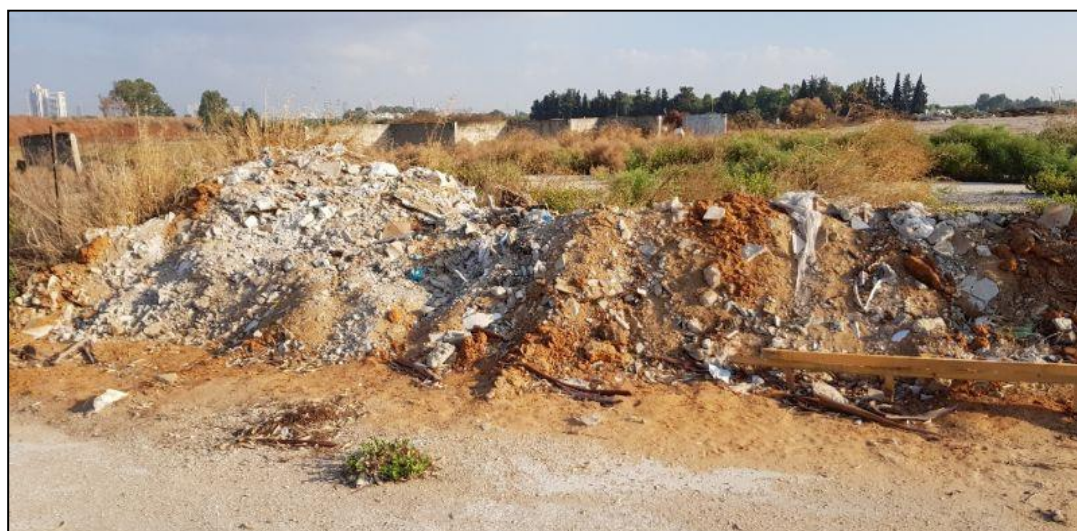
**תמונות 9,10 - פסולת בנין וערמות עפר במגרש חניה**

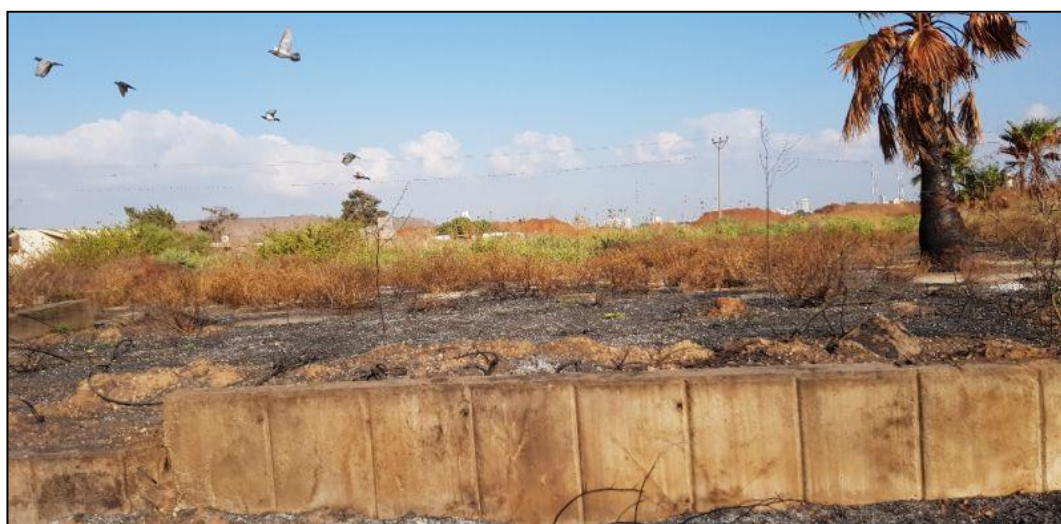
**תמונה 11 - שטחי בור שרופים**

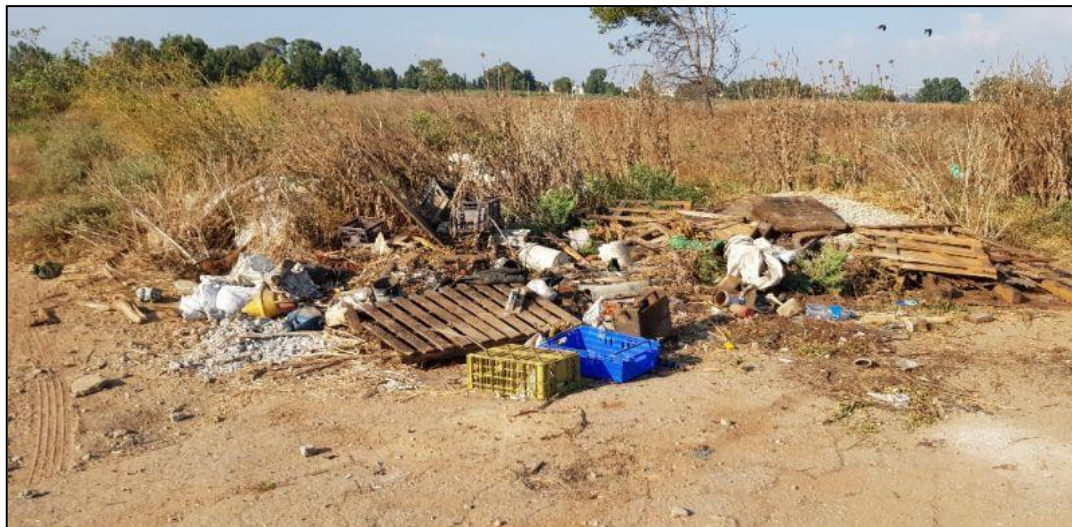
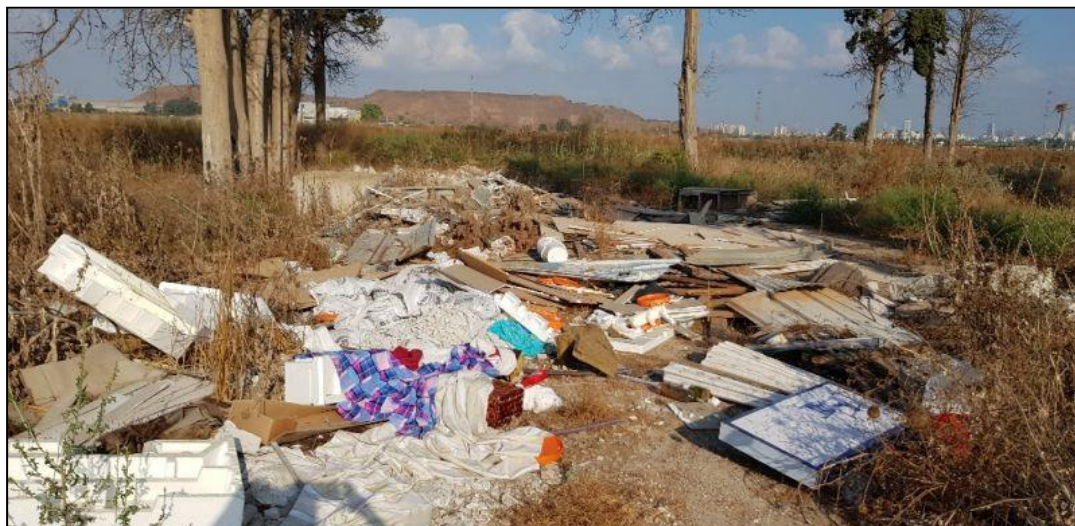
**תמונות 12,13 - פסולת יבשה בשטחי בור**

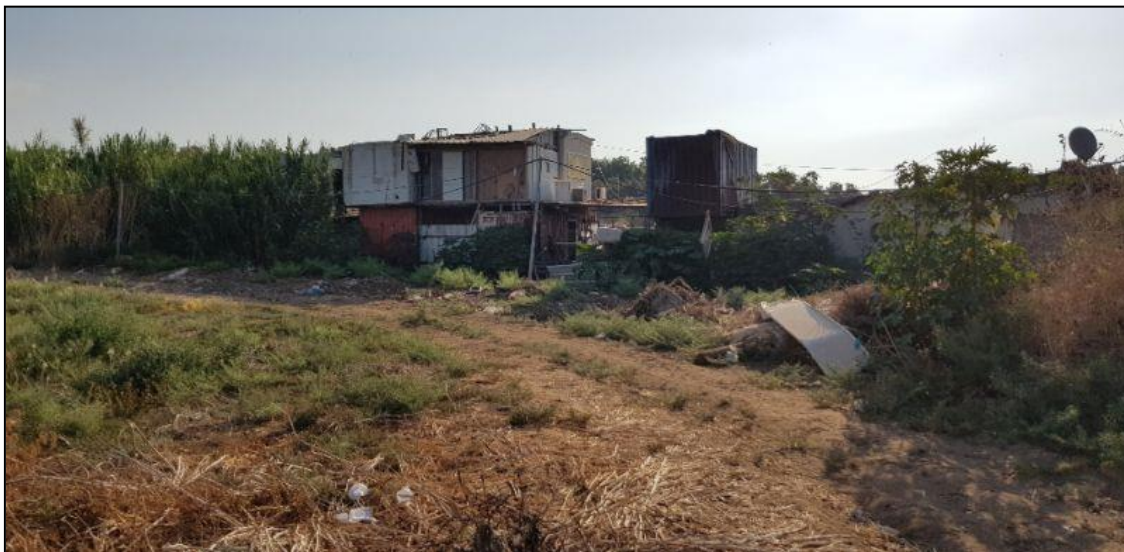
**תמונה 15 – מבנה מגורים לא חוקי**

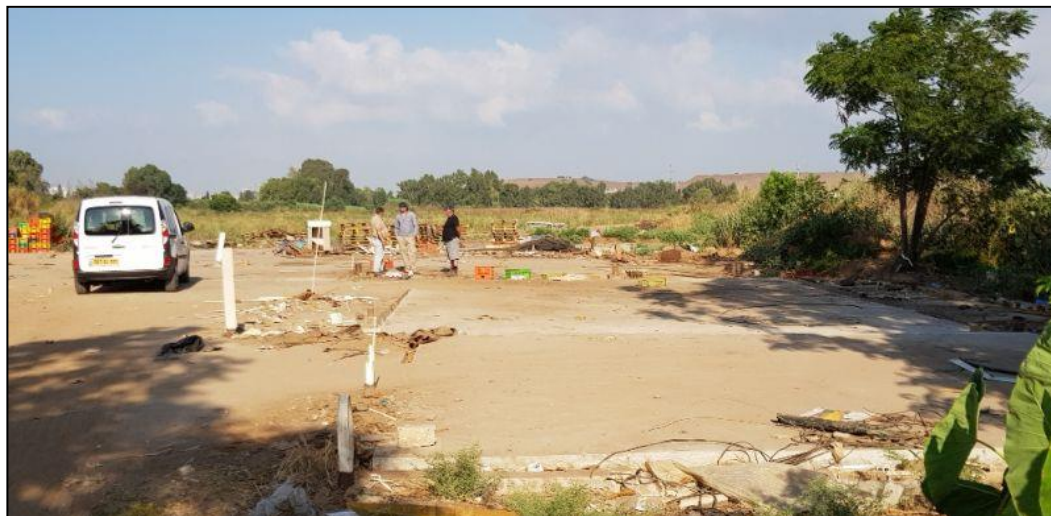
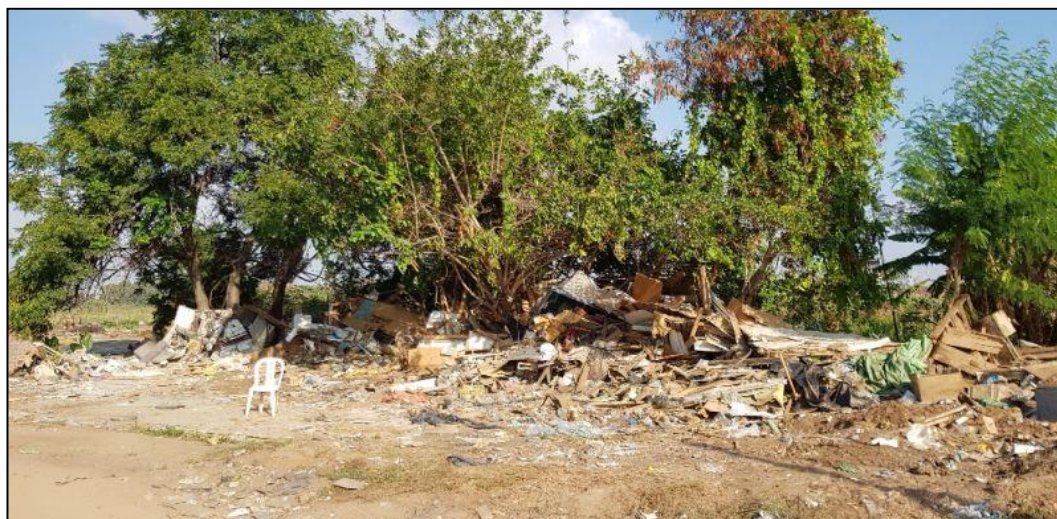
**תמונות 18,19 – בית אריזה לאחר צו הריסה**

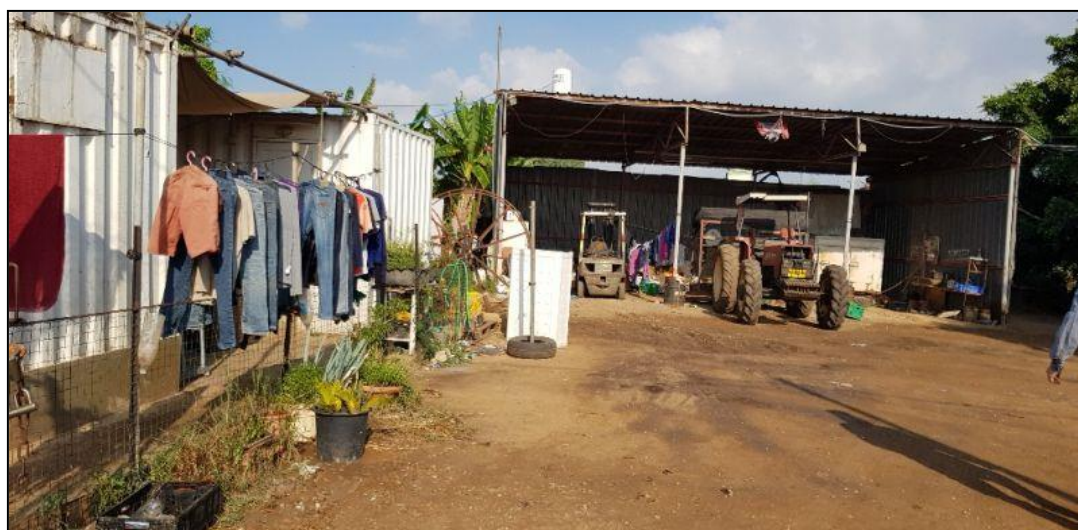
מזרחית לבית האריזה, נמצאו מגורי עובדים זרים ומקום חנייה ואחסון לציוד חקלאי (תמונה 20) בסמוך לשדות חקלאיים כדוגמת שדה הכותנה בתמונה 21.

**תמונה 20 – מגורי עובדים זרים**

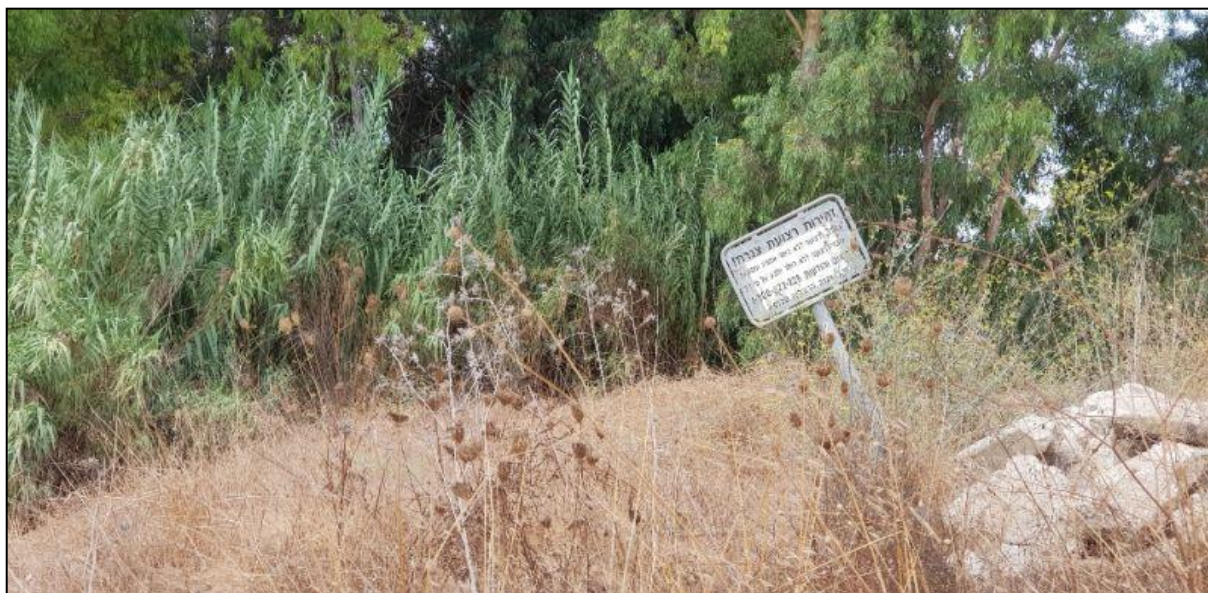
באזור המערבי של התוכנית נמצא שלט המצביע על מיקום רצועת צינורות של תש"ן (תמונה 22). ממצאי הסוירים שבוצעו עולה כי לא נמצאו מוקדים בהם קיים פוטנציאל לזיהום הקרקע.

**תמונה 22 – מתווה קו תש"ן משוער**

ממצאי הסקר הנוכחי עולה שאין שינוי בשטח שנסקר בעבר ובשטח שנוסף לתמ"ל בכל הקשור לפוטנציאל לזיהום קרקע, פרט לקו תש"ן תת קרקעי, אשר עובר בקטע המערבי של השטח הנוסף לתמ"ל. כיוון שהמלצות הסקר ההסטורי שבוצע ב-2013 ע"י חברת "הגל הירוק" כללו ביצוע קידוחי קרקע באתר הפסולת בלבד וכפי שהוזכר - אתר זה מטופל באופן פרטני ע"י החברה לשירותי איכות הסביבה ובתיאום עם המשרד להגנת הסביבה והרשות המקומית ובהתאם לממצאי הסקירה הנוכחית וייעוד השטח העתידי, המלצתנו להמשך חקירה הינם:

1. ביצוע סקר גז קרקע אקטיבי מדגמי באזורים בהם מתוכנן בינוי למגורים במסגרת התמ"ל.
2. פריסת דוגמי גז פסיביים לאורך המתווה המשווער של קו תש"ן.

הדוגמים הפאסיביים יפוזרו באופן אקראי לאורך המתווה המשוער של קו תש"ן שאורכו בשטח התוכנית כ- 200 מטר.

בהתאם להנחיות אגף שפכי תעשייה, דלקים וקרקעות מזוהמות- לסקר גז קרקע בשיטות דיגום פאסיביות שפורסם ע"י המשרד להגנת הסביבה בתאריך 15.6.2015, כל כ-20 מטר יוצב דוגם גז קרקע פאסיבי.

בסה"כ יוצבו לאורך מתווה קו תש"ן, **10** דוגמי קרקע פאסיביים.

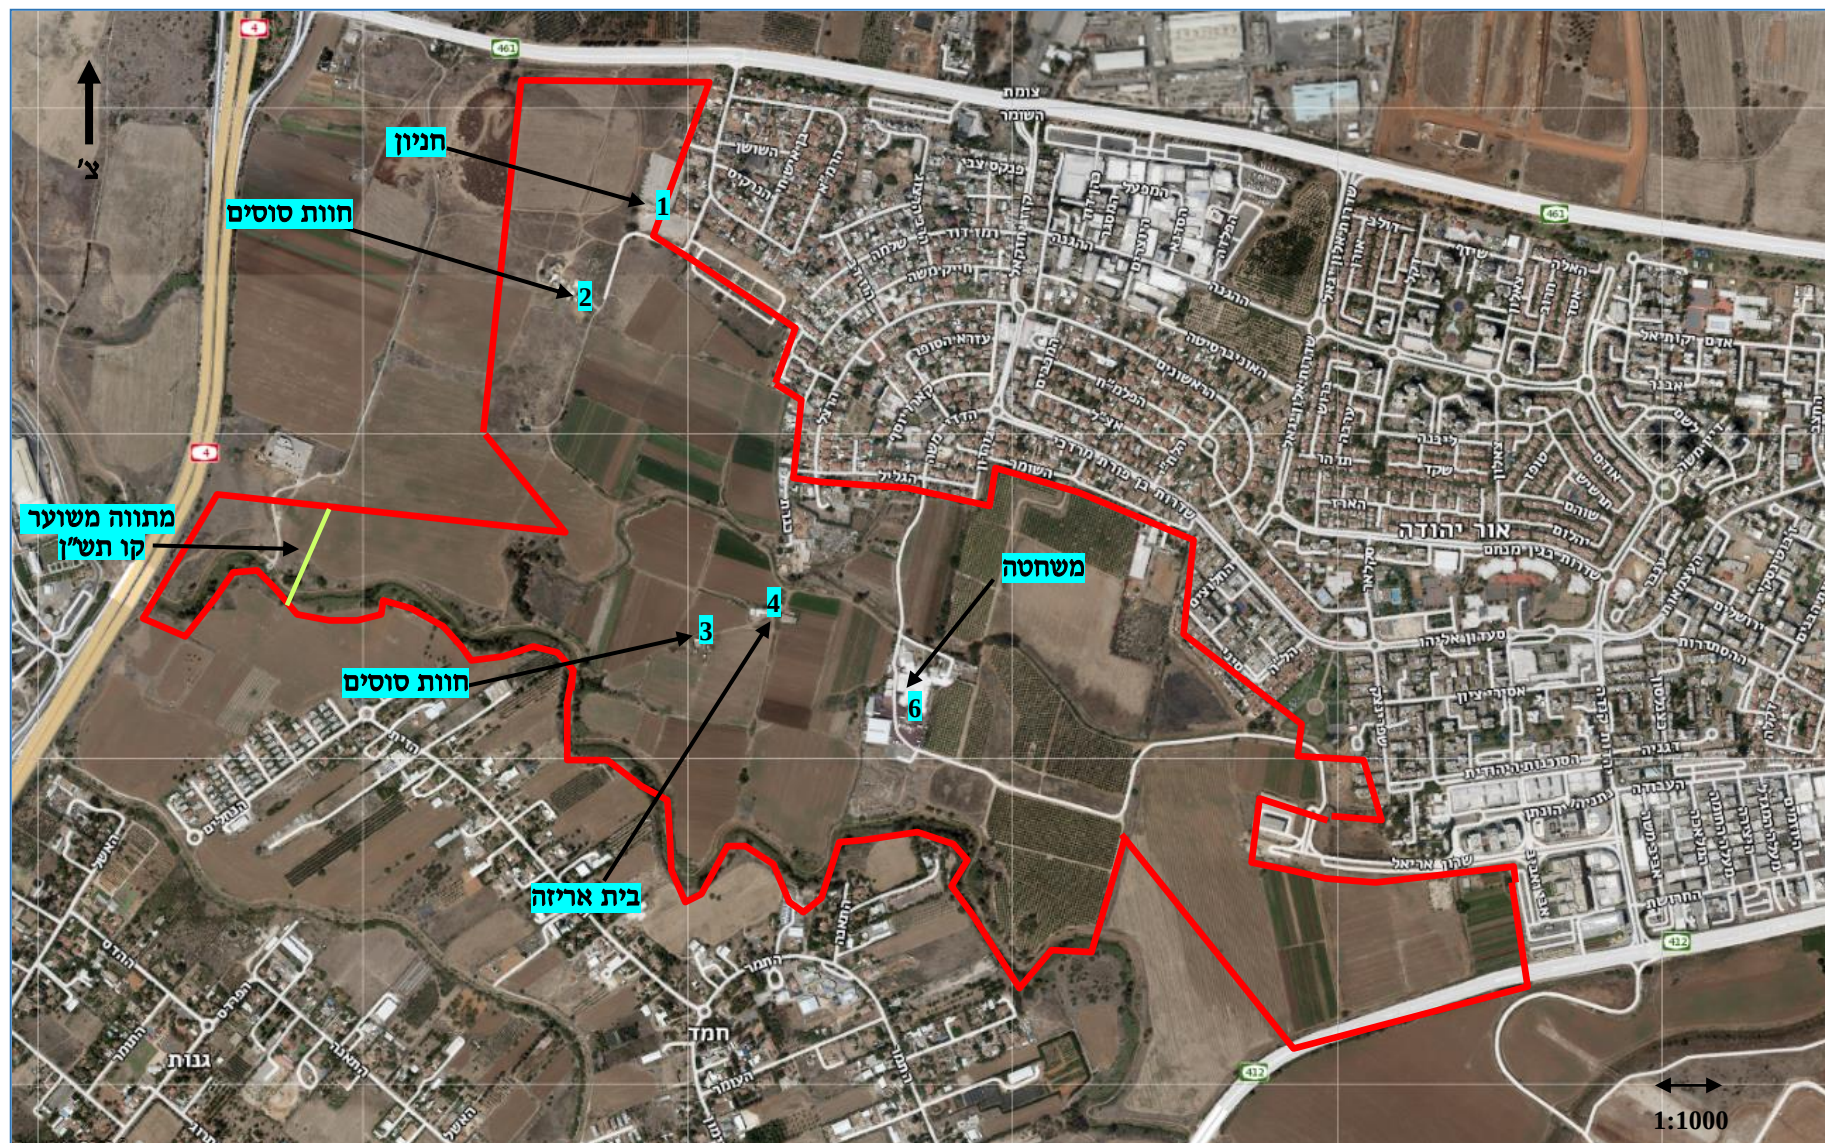
תרשים 4: מוקדים שנסקרו בסיור בשטח התמ"ל

מסקירת תוכניות התמ"ל הנוכחי (תמ"ל 1046) בהיבט של פוטנציאל לזיהום קרקע כי נמצא לאורך הצד המערבי של השטח, עובר קו צינור של חברת תש"ן (ראה/י תרשים 4).
