#### הנדון: דו"ח סיור במטמנת חגל, מנחמיה סימוכין: דוח אירוע – מוקד הסביבה, 10/01/2020

מספר תיק: 87467  
תאריך סיור: 10/01/2020  
סוג הבדיקה: סיור בעקבות דיווח על תשטיפים

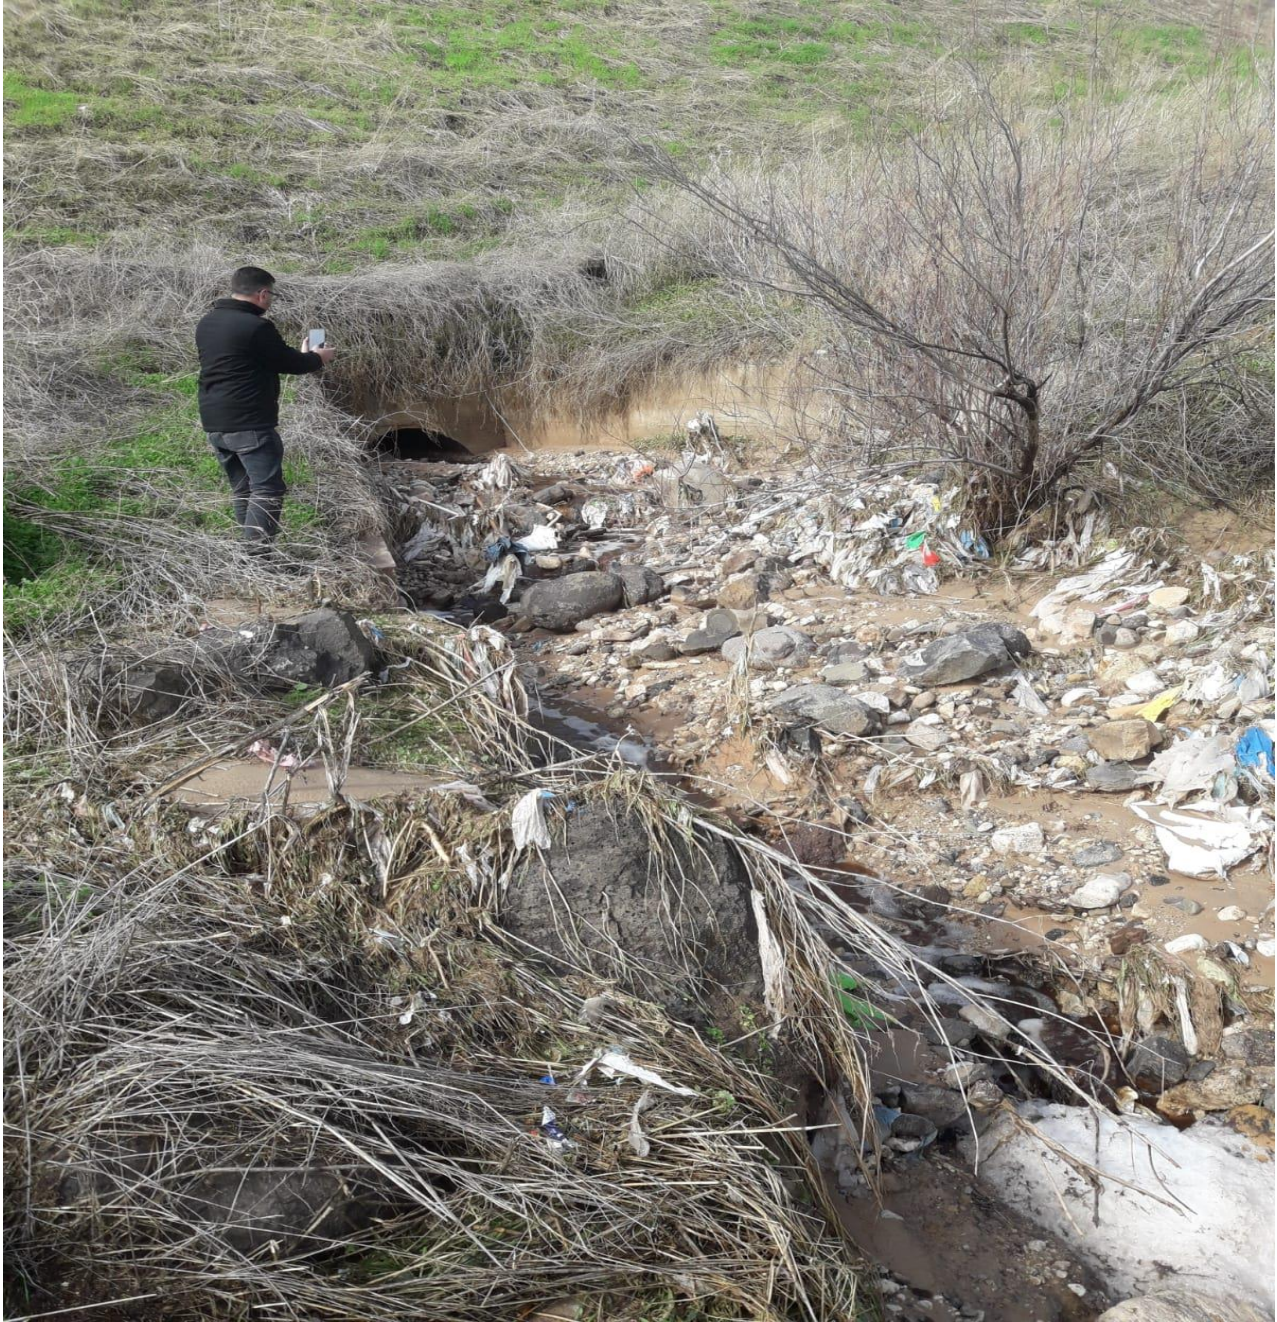
- בעקבות דיווח שהתקבל ממוקד הסביבה על זרימת תשטיפים ופסולת מאתר חגל לסביבה, נערך ע"י כונן מחוז צפון סאמר סאלח סיור בשטח האתר. שעת הגעה משוערת 10:00 (בתאריך: 10.01.2020).
- ב.נ.צ. 252703/727595 בתוך ערוץ ואדי א טולה מזרחית לאתר חגל בצמוד לכביש 90 נצפתה זרימה חזקה של תשטיפים בצבע כהה עם ריח צחנה חזק. זרימת התשטיפים תצפתה במורד ערוץ הנחל ב.נ.צ. 252703/727595 עד נ.צ. 252984/727816 (נקודת השפך לירדן).
- ג. יצוין כי לאורך ערוץ ואדי א טולה מ.נ.צ. 252703/727595 עד נ.צ. 252984/727816 נצפתה גם פסולת פזורה לאורך הוואדי לרבות שקיות ניילון ופלסטיק שככל הנראה נגרפה יחד עם התשטיפים מאתר חגל אל מורד הוואדי. (רצ"ב תמונות)
- ד. בזמן נוכחותי בשטח יחד עם גיא הולדן, שוחחתי עם רועי פדמן ובקשתי שיגיע לנקודה בה צפינו בזרימת התשטיפים במורד הוואדי בצמוד לכביש 90. רועי הגיע לאחר מספר דקות למקום.

תמונה מס' 1 : זרימת תשטיפים במורד נחל א טולה אל הירדן מזרחית לכביש 90. נ.צ. 252983/727833

1. **ביצוע מיידי** - נקיטה בכל האמצעים להפסקת זרימת התשטיפים אל הסביבה והנחל.
2. **ביצוע מיידי** - איסוף וניקיון כל הפסולת שהתפזרה לאורך מורד הנחל עד נקודת החיבור לירדן.

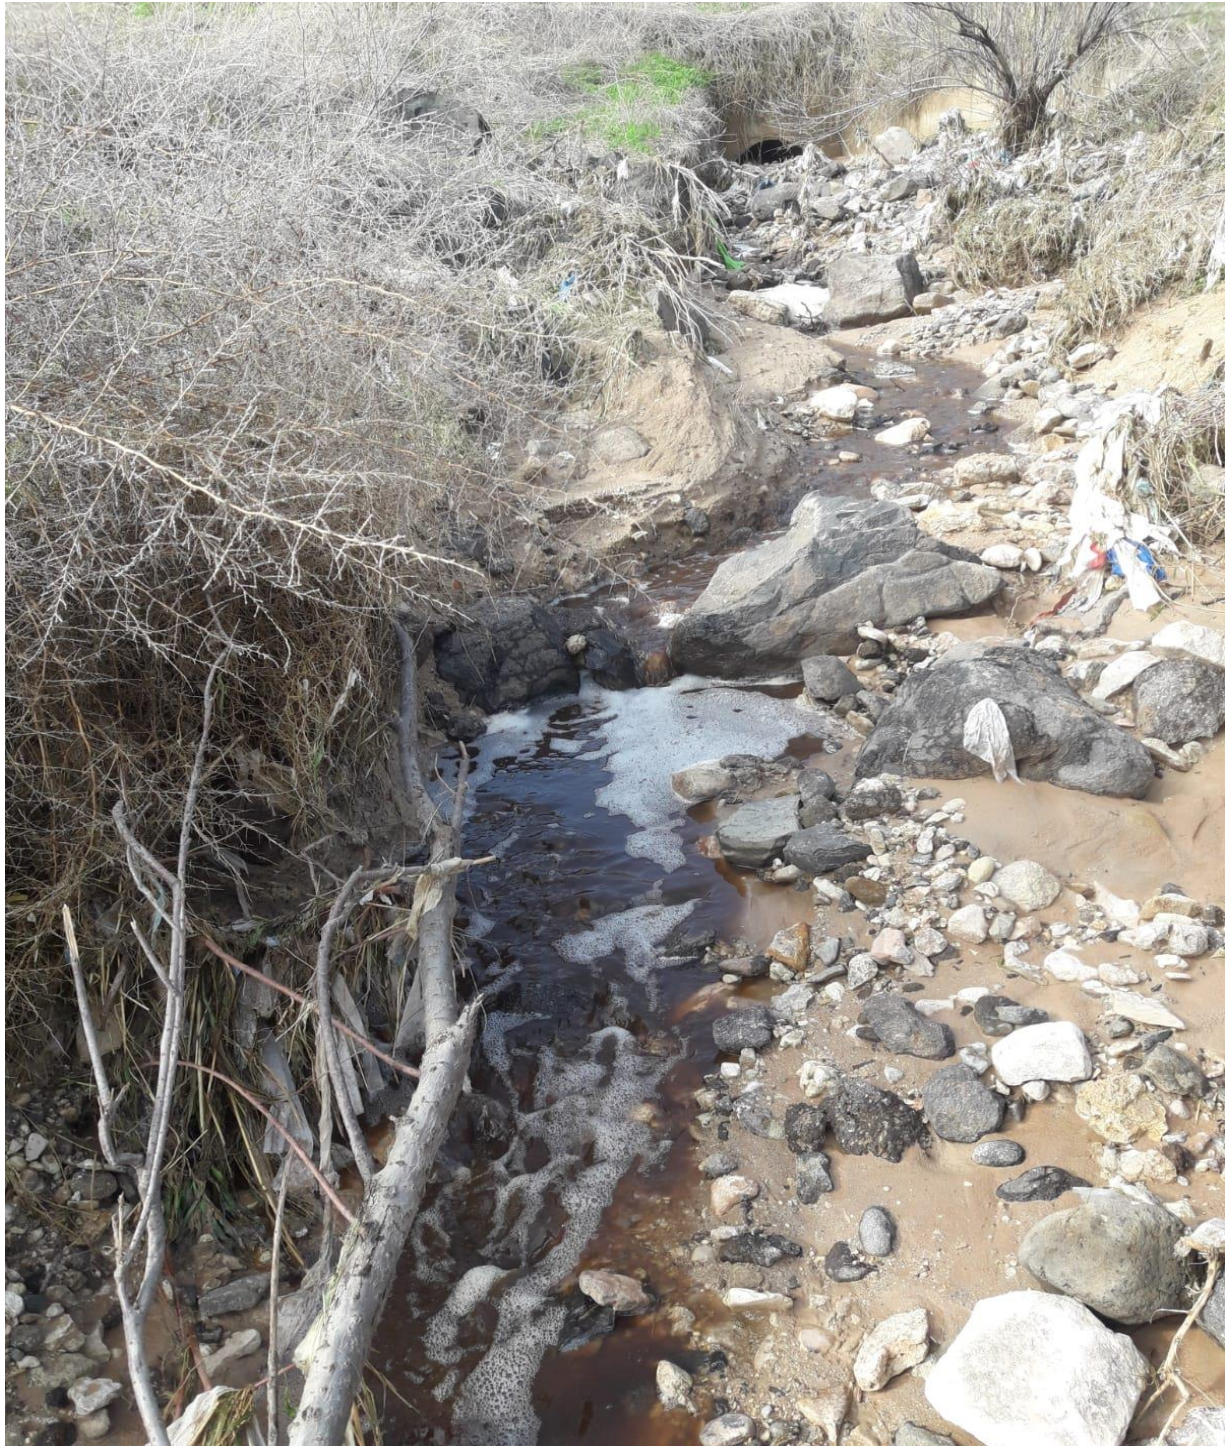
תמונה מס' 2 : זרימת תשטיפים במורד נחל א טולה אל הירדן מזרחית לכביש 90. נ.צ. 252983/727833

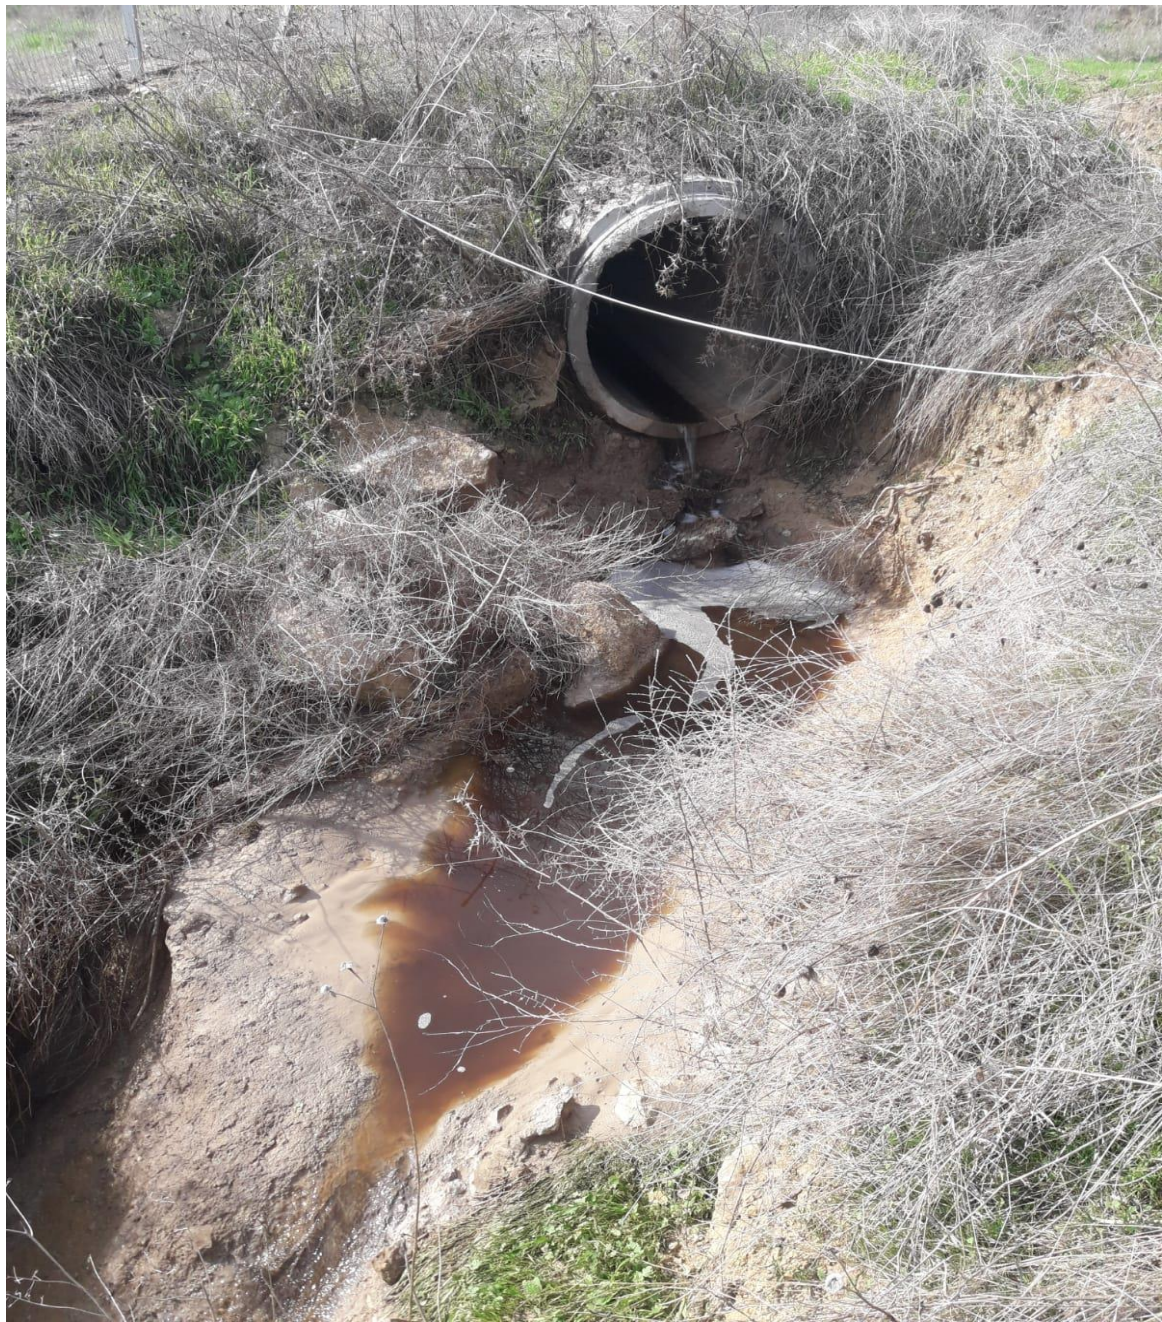
ה. בבדיקה מסביב לאתר לצורך איתור מקור יציאת התשטיפים, נמצא כי בצד הצפוני לאתר בנצ. 251883/727745 זרמו תשטיפים בצב כהה שזהים הן במראה והן בריח לתשטיפים שזרמו במורד הנחל אל הירדן.

א. בעקבות כמויות הגשמים הבלתי רגילות שירדו בימים האחרונים הצטברו מים בתחתית גוף הפסולת, מחוץ לבריכות התשטיפים ויצרו במקום מעיין "בריכה נוספת". כמויות הגשם הגדולות של הימים האחרונים, גרמו לספיקות גבוהות מאלו שהמשאבה הצליחה לפנות וכפי הנראה חלק מן המים גלש אל התעלה הצפונית ומשם לסביבה.

תמונה מס' 3 : נקודת יציאת התשטיפים מאתר חגל דרך תעלה אל הסביבה ומשם לנחל א טולה. נ.צ.  
251883/727745. מנקודה זו נלקחה דגימת תשטיפים.

ב. תחובר באופן מיידי משאיבה נוספת לתוך "הבריכה" על מנת לשאוב את המים שהצטברו, אל בריכות התשטיפים להורדת מפלס הבריכה. במהלך יום שישי, תותקן משאבה נוספת אשר צפויה להתגבר על הספיקה הנכנסת "לבריכה".

ג. הוזמן באגר על מנת לייצר תעלה שתאפשר להתמודד עם כמויות המים הגדולות ולמנוע הצפות נוספות. הספיקה העיקרית, אשר מגיעה מהאזור הצפוני כאמור, צפויה להיפסק עד שבת. יתרת הזרימות צפויות להפסק במהלך יום א'. בנוסף, הוזמן צוות לאיסוף הפסולת אשר נמצאה במורד הנחל.
