אתר סביבתי: 44249

**הנדון: דו"ח סיור במטמנת תאנים, ראש פינה שנערך בתאריך 01.04.2019**

**בתאריך 01.04.2019 נערך סיור במטמנת תאנים ת.ז / ח.פ 501400550, ב-ראש פינה להלן "העסק".**  
**מטרת הסיור:** פיקוח בעקבות תלונות ציבור על זרימת תשטיפים מאתר תאנים לסביבה.

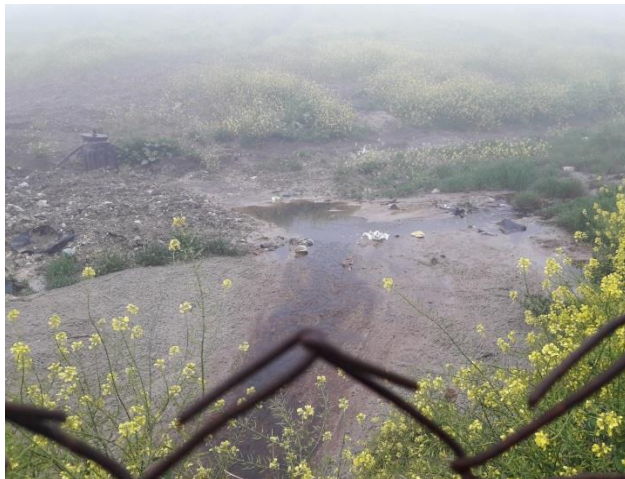
1. **זרימת תשטיפים לסביבה,** הסיור התקיים בצד הצפוני הגובל את אתר תאנים. במקום נצפו לפחות שתי מוקדי זרימות משמעותיות של תשטיפים שמקורם באופן וודאי מתוך אתר תאנים.  
(א) מוקד זרימה 1: נ.צ. 250628/767621 צמוד לגדר מחוץ לאתר (ראה תמונות מס' 1). בנקודה זו נצפתה זרימת תשטיפים לסביבה בגוון שחור מהם נדף ריח של אשפה רקובה. התשטיפים זרמו דרך צינור בטון תת קרקעי שקצהו השני בתוך אתר המטמנה בסמוך לגדר ב.צ. 250619/767608.

תמונה מס' 1 (ב) : נ.צ. : 250619/767608. צולם בצמוד לגדר מחוץ לגדר. זרימת התשטיפים מתוך האתר אל הצינור.

1. זרימת תשטיפים משטח האתר אל הסביבה ולנחלים גורמת לזיהום סביבתי חמור. דבר המהווה לכאורה עבירה על **חוק המים התשי"ט-1959 סעיף 20 וחוק רישוי עסקים**.
2. האתר גורם לריח בלתי סביר המורגש גם מחוץ לתחומי האתר הדבר מהווה עבירה על **חוק למניעת מפגעים סעיף 3**.
3. האחריות המלאה לניהול התשטיפים הנאגרים במאגרי האתר מוטלת על מחזקי ומנהלי האתר, ועליהם החובה לנקוט בכל האמצעים הנדרשים מבלי לחסוך במשאבים להפסקת זרימת תשטיפים לסביבה.
4. **עליכם לפעול באופן מיידי למניעה והפסקת זרימת התשטיפים לסביבה ולנחלים מאתר תאנים.**

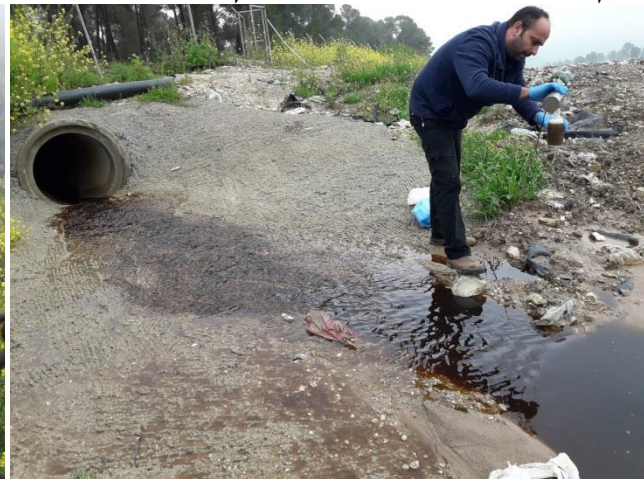
אורך הצינור כ 10 מטר. יצוין כי במהלך הסיור נלקחו שתי דגימות תשטיפים בכניסה וביציאה מהצינור (קרי, בתוך ומחוץ לאתר). הדגימות נלקחו על ידי דוגם מוסמך ממעבדת בקטוכס.  
(ב) מוקד זרימה 2: מתחת לבריכה תחתונה ב.נ.צ. 251062/767631 (ראה תמונות מס' 2). במקום נצפתה זרימה משמעותית של תשטיפים מתוך שטח האתר דרך הגדר אל הסביבה. התשטיפים נראו בגוון שחור מהם נדף ריח אופייני לאשפה רקובה.  
יצוין כי מרחק נקודת זרימת התשטיפים מגדר האתר לסביבה הוא כ 20 מטרים מבריכת אגירת התשטיפים התחתונה. מנקודה זו (ב.נ.צ. 251062/767631) נלקחה דגימת תשטיפים ע"י דוגם מוסמך מחברת בקטוכס.

תמונה מס' 1 (א) : נ.צ. : 250619/767608. זרימת תשטיפים מתוך האתר אל מחוץ לו דרך צינור בטון. במקום נלחה דגימה ע"י דוגם מוסמך.

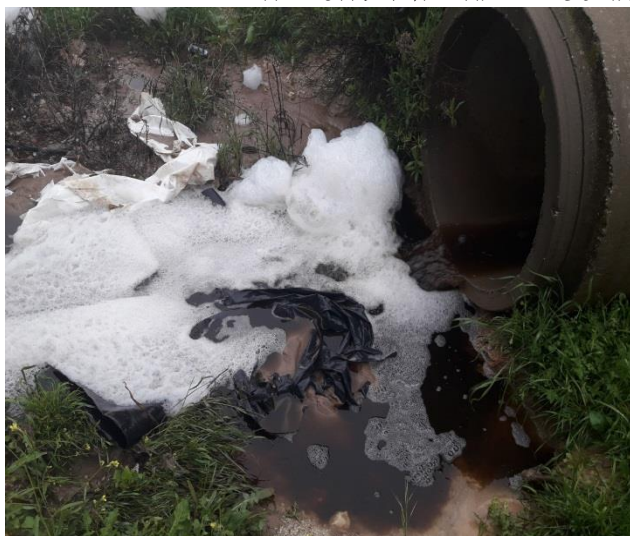
תמונה מס' 1(ד): נ.צ. 250628/767621- נקודת זרימת  
התשטיפים מהצינור אל הסביבה.

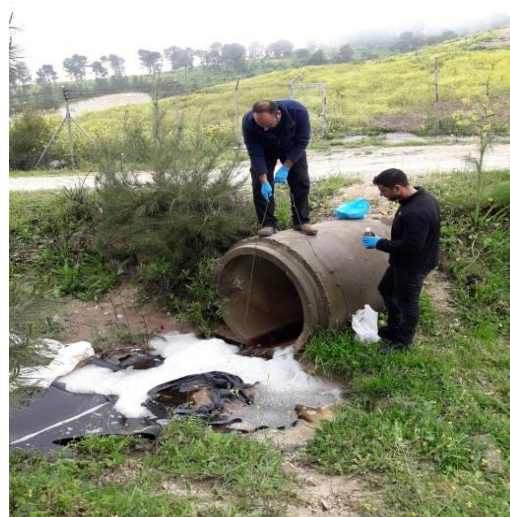
תמונה מס' 1 (ג): נ.צ. 250628/767621- נקודת זרימת  
התשטיפים מהצינור אל הסביבה.

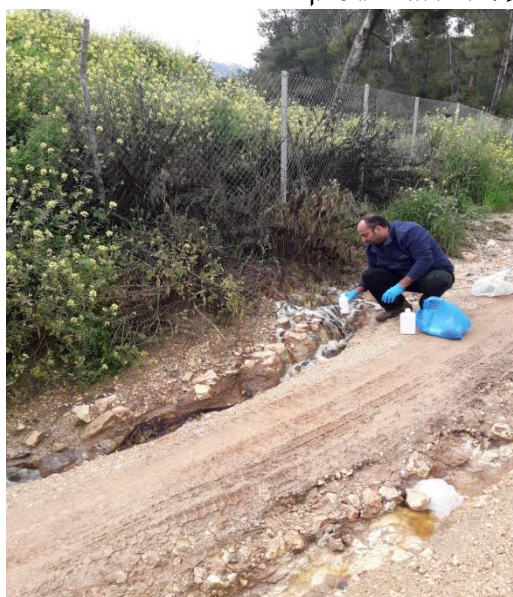
תמונה מס' 2 (ב): נ.צ. 251062/767631- נטילת דגימה  
על ידי דוגם מוסמך.

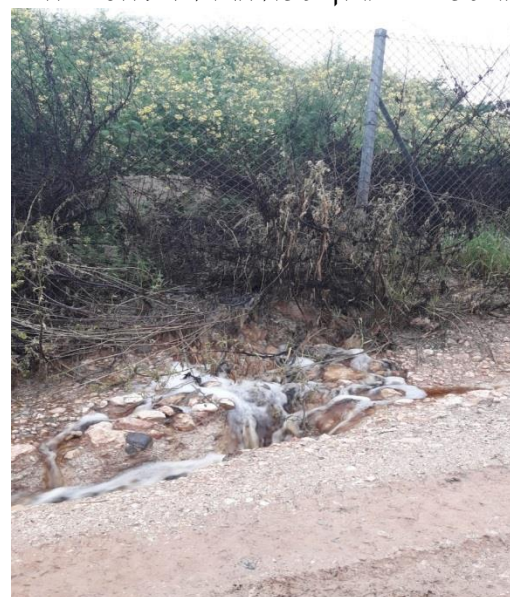
מוקד זרימה מס' 2:  
תמונה מס' 2 (א): נ.צ. 251062/767631- נקודת זרימת  
התשטיפים מתוך שטח האתר אל הסביבה.

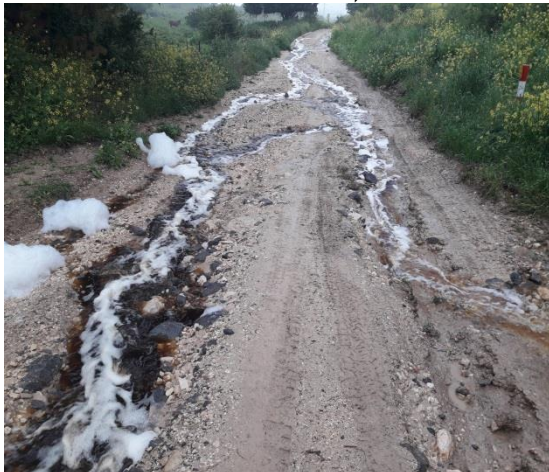
תמונה מס' 2 (ד): נ.צ. 251062/767631- זרימת  
התשטיפים לאורך כביש העפר לסביבה.

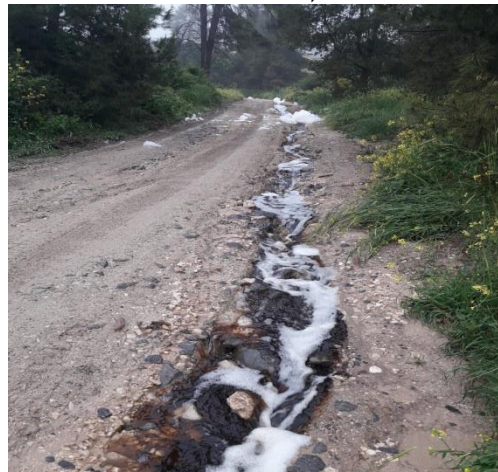
תמונה מס' 2 (ג): נ.צ. 251062/767631- זרימת  
התשטיפים לאורך כביש העפר לסביבה.
