אתר סביבתי: 44249

תאריך 5.2.20

### הנדון: סיכום נתונים מטמנת תאנים, ראש פינה

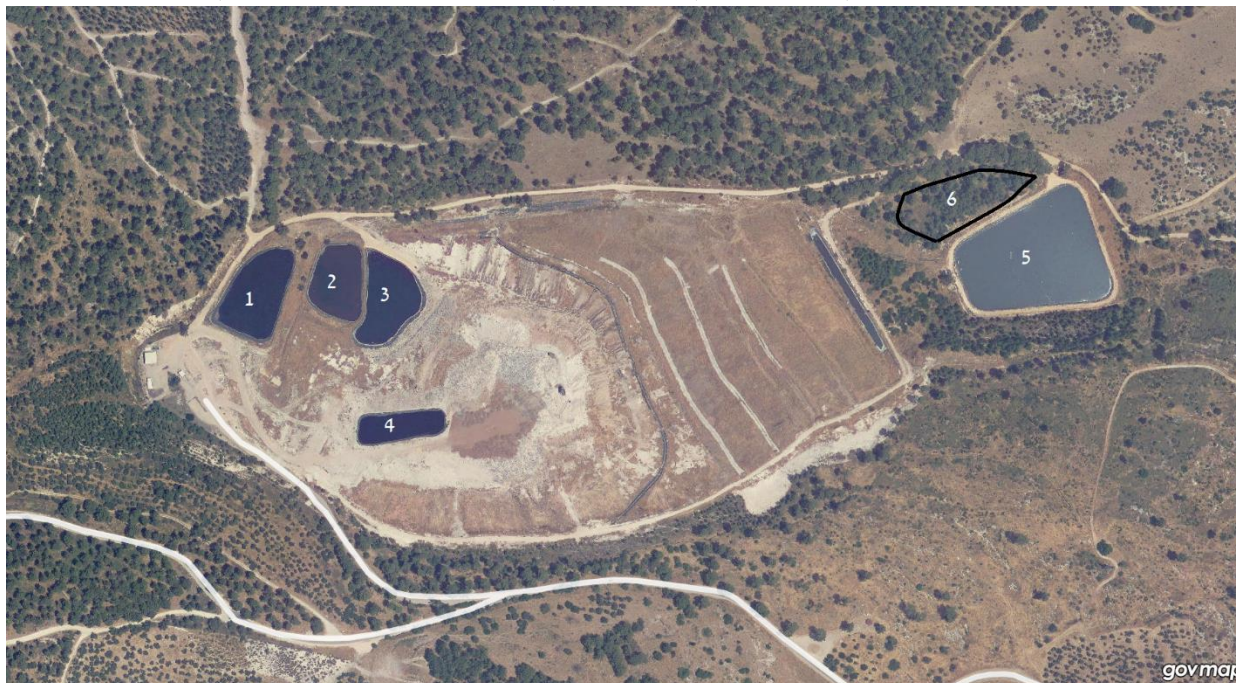
באתר שישה בריכות תשטיפים כמוצג בתצ"א:  
בריכות מס' 2+3+6 לא קיבלו את אישור המשרד לבנייתן.  
בריכות 2+3 יוצרות עומס הידרוסטטי על גוף הפסולת, וקיים חשש לקרעים ביריעות האיטום של גוף הפסולת.

- כיסוי ביריעה של כל שטח התאים שטרם שוקמו- השטח הצפון מערבי הכולל את הבריכות 2+3 על גוף הפסולת (הבריכות שלא אושרו לבנייה).
- לאחר כיסוי השטח, תיעול הנגר העילי אשר ירד על היריעות אל מחוץ לשטח האתר (תלוי ערכים).

- הזרמת התשטיפים מבריכות 2+3 אל בריכות 5+6.
- במידה וישנה אפשרות כספית- הקמה של מערכת טיפול מקומית או קדם לטיפול בתשטיפים והזרמה לטיפול מט"ש (תלוי בערכים).
