תאריך:  
27.3.2017

**הנדון: דו"ח סיור בעברון - תממ מיחזור - שותפות מוגבלת, עברון**

בתאריך 27.3.2017 נערך באתר הטמנה לפסולת עברון – סיור שוטף ע"י מיכל פינקין- הח"מ מפקחת על האתר.

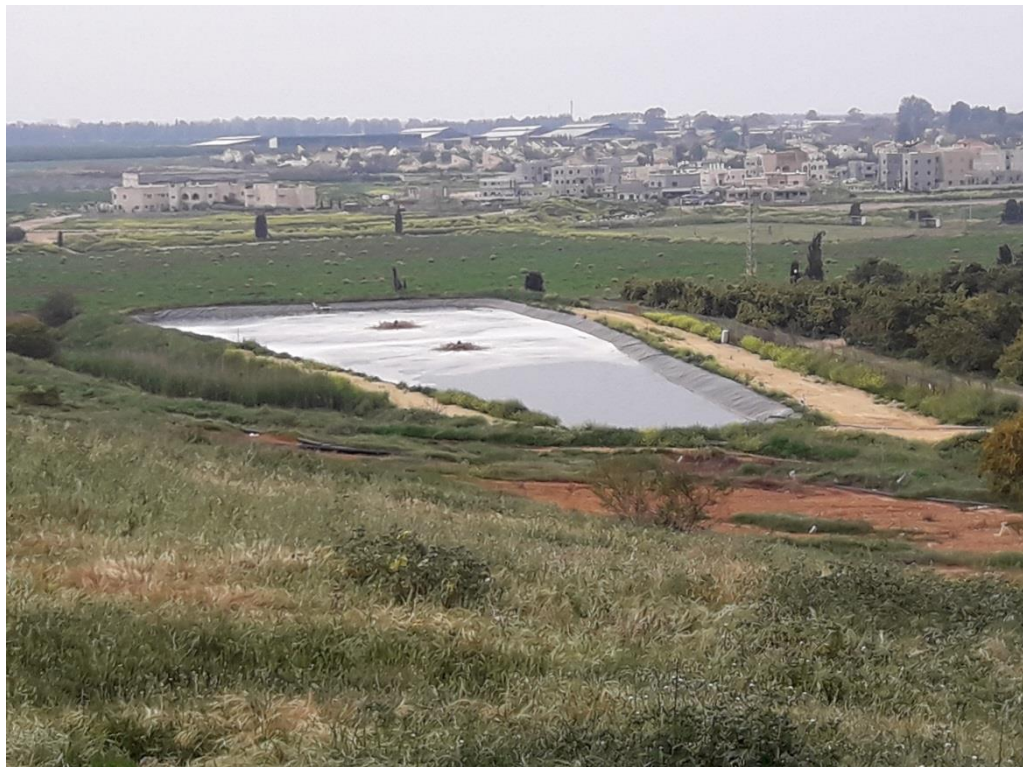
1. בריכת התשטיפים מלאה ומופעלות בה חמצניות (ראה נספח 1). בפגישה מיום 7.3.2017 הציגו נציגי האתר בקשה לבחינת המחוז של טכנולוגיה חדשה לטיפול בתשטיפי הטמנה. מחכה להתייחסות המחוז.

1. בריכת אגירת תשטיפים

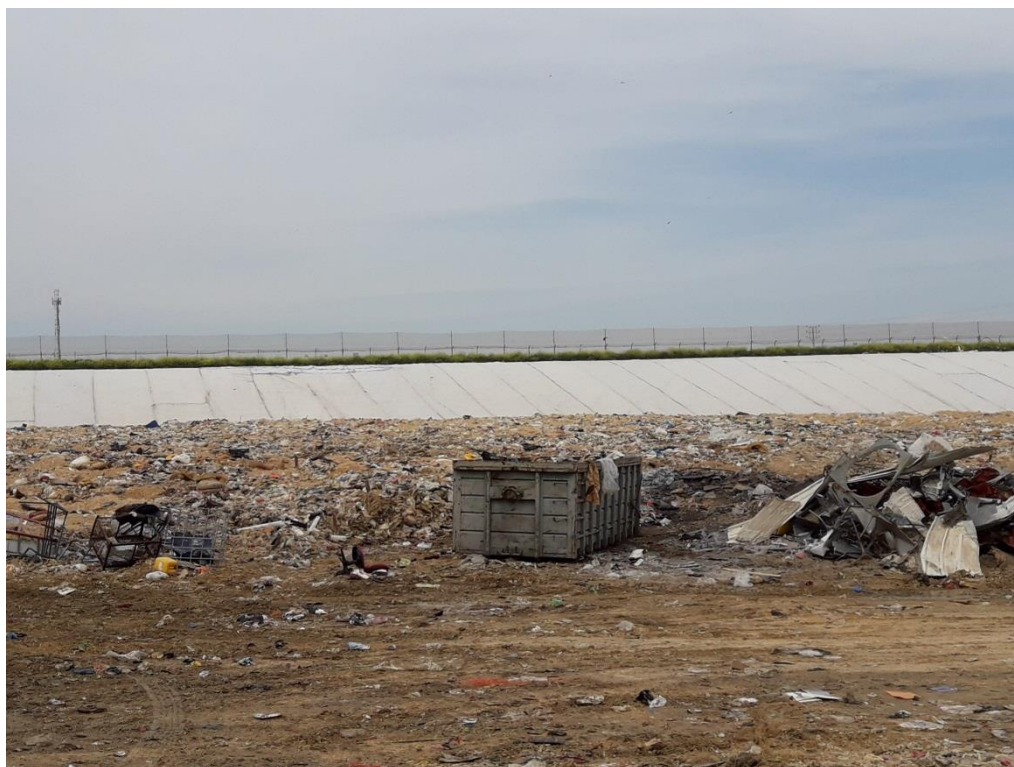
2. כיסוי בתא ההטמנה- ישנה פסולת רבה חשופה והכיסוי אינו מספק (ראה נספח 2) כנדרש בתנאי ר"ע: בסוף יום יכסה את שכבת הפסולת בחומר כיסוי בעובי 15 ס"מ לפחות, באופן שימנע מפגעי ריח והעפת פסולת לסביבה. לאחרונה מתרבות תלונות הריח מתושבי האזור.

2. כיסוי בתא ההטמנה

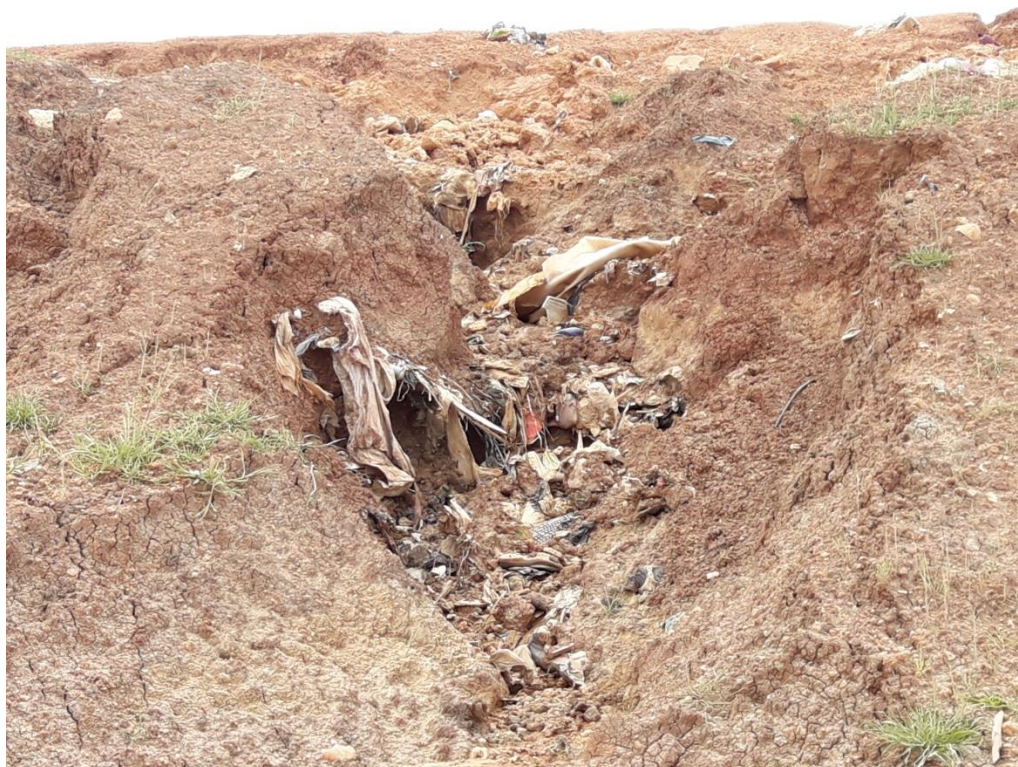
3. התחתרות מים בתאים הסגורים- טרם תוקנה, ישנן התחתרויות בהן החלה להיחשף פסולת (ראה נספח 3) נדרש תיקון מיידי, בעדיפות לאזורים בהם כבר נחשפה פסולת.
4. תעלה היקפית לקליטת תשטיפים סביב תא ההטמנה הפעיל- נשאבים ממנה התשטיפים באופן שוטף. יש להסדיר את הניקוז מהכניסה לתא ההטמנה כך שהתשטיפים יתועלו לתוך התעלה ולא יצאו מתא ההטמנה אזור אשר בו תשתיות איטום (ראה נספחים 5-6).

3. התחתרות בתאים הסגורים וחשיפת פסולת

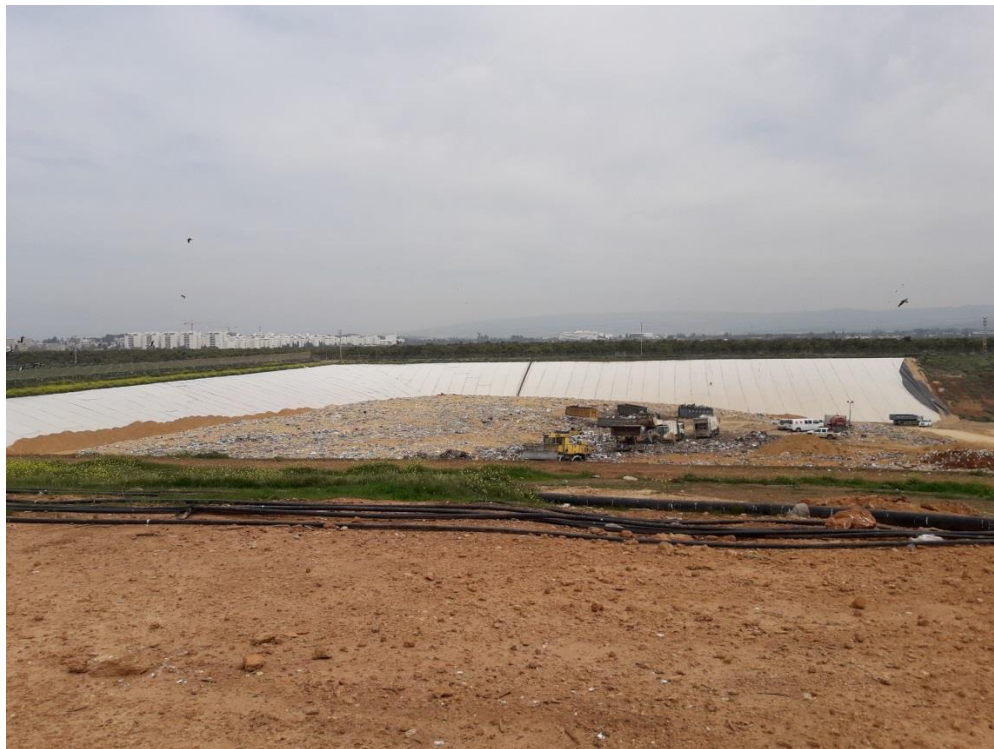
4. מבט כללי על תא הטמנה הפעיל

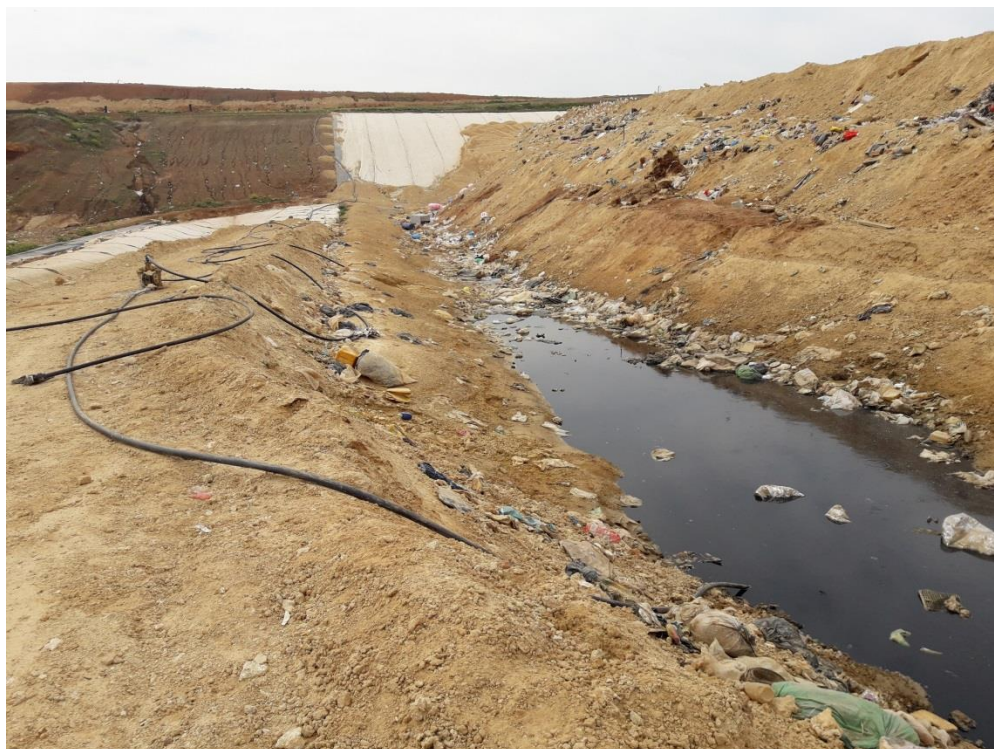
5. תעלה היקפית לקליטת תשטיפים מתא ההטמנה הפעיל

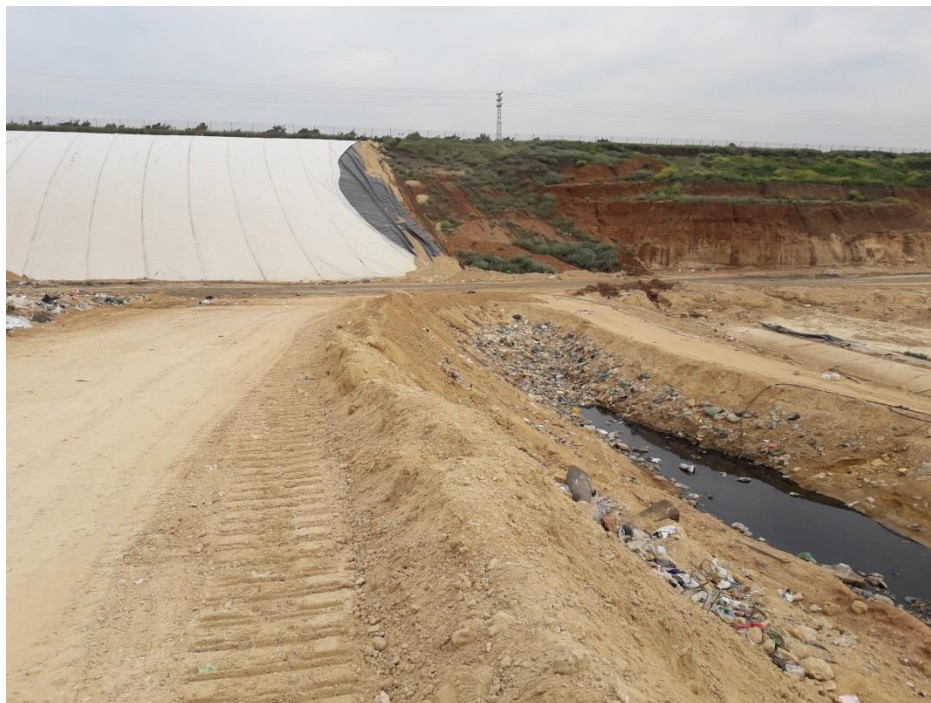
6. תעלה היקפית לקליטת תשטיפים מתא ההטמנה הפעיל ומבט על הכניסה לתא

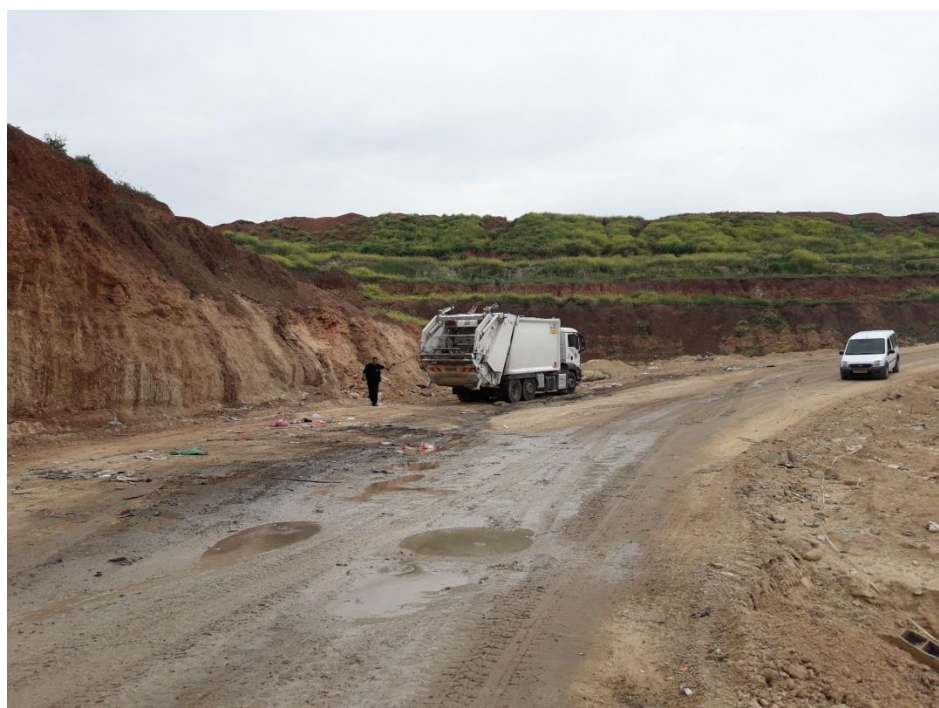
5. שטיפת משאיות- על אף שהנושא עלה בסיורים קודמים, עדיין ישנם נהגי משאית אשר שוטפים את המשאית באזור בו אין תשתיות האיטום- לטיפולכם הדחוף! (נספחים 7-8).
6. חוות דעת אגף פסולת מוצקה קבעה כי כיום אדמה מזוהמת המשמשת לכיסוי באישור מנהל, אינה מחויבת בהיטל הטמנה. מנהל האתר מבקש לקבל זיכוי המשרד עבור היטל הטמנה שהעביר בגין קרקע מזוהמת מרכס עתלית- לטיפול אגף פסולת מוצקה.

7. שטיפת משאית באזור שאינו אטום, וסימני שטיפה קודמים של משאיות

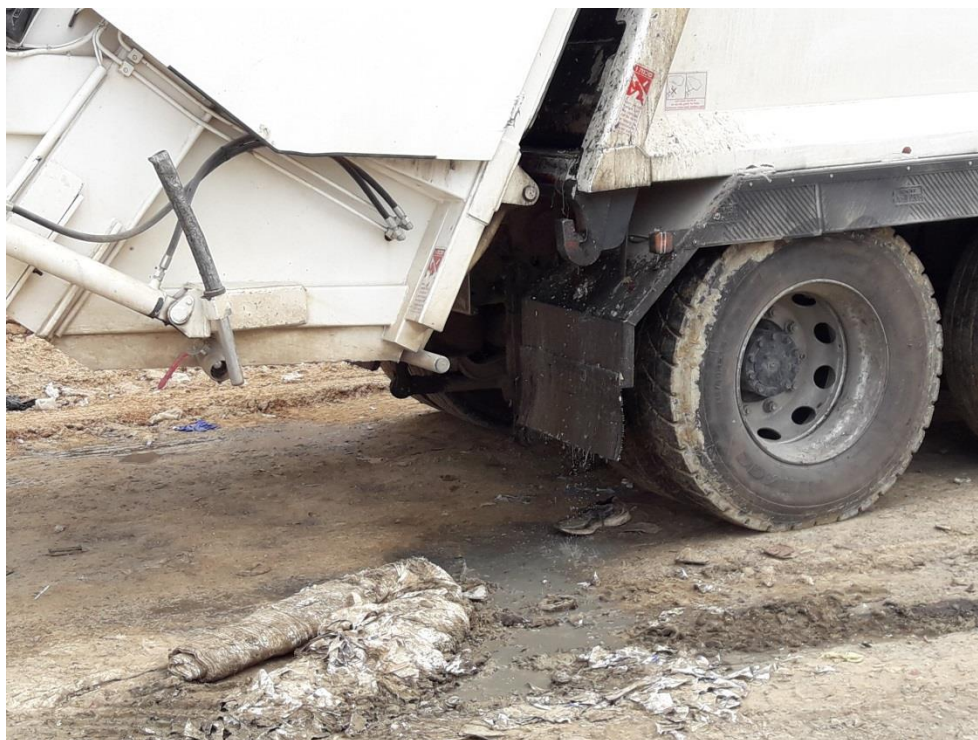
8. תשטפים ממשאית על אזור שאינו אטום
