**הנדון: דו"ח ממצאי סקר קרקע משלים II, תחנת "אגד ראשון לציון" (שמוטקין)**

## דו"ח ממצאי סקר קרקע משלים II אתר "אגד ראשון לציון"

**ינואר 2012**

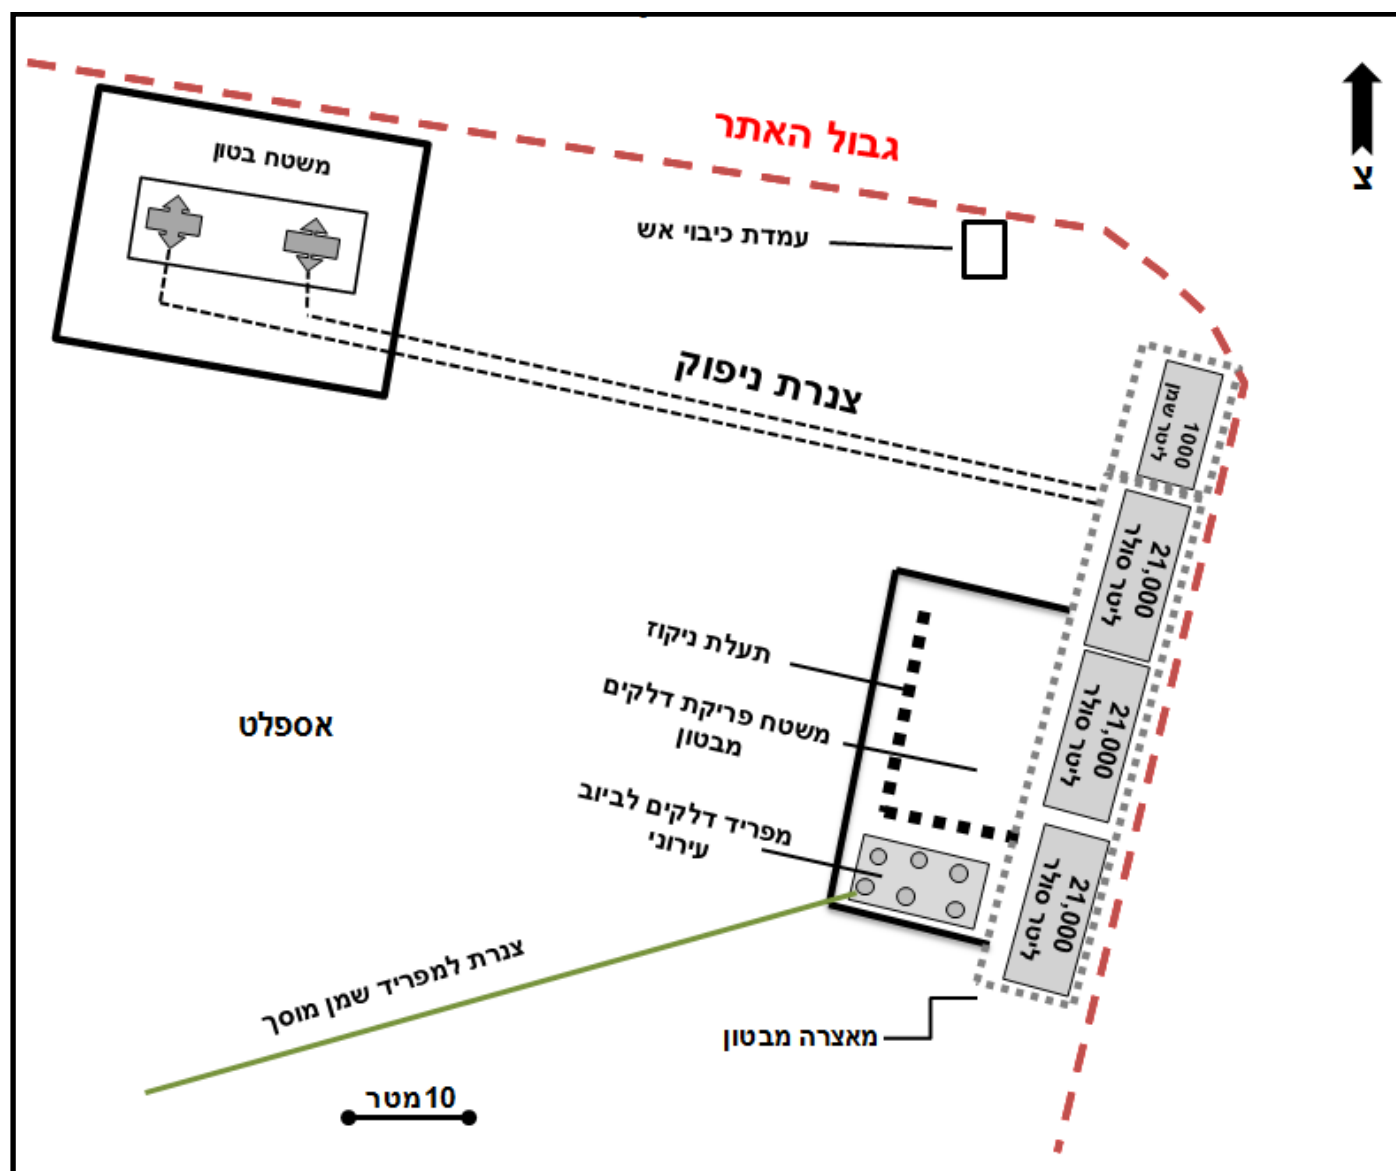
### תרשים 3 – תשתיות תחנת הדלק וחוות המכלים

חוות המכלים ותחנת הדלק ממוקמות בצפון מזרח האתר. בחוות המכלים היו עד קיץ 2011, 3 מכלי סולר על קרקעיים שנפחם 21,000 ליטרים, וצפונית להם מיכל שמן עילי בנפח 1000 ליטרים. 4 המכלים מוקמו בתוך מאצרה מבטון שבורה בחלקה. פריקות הדלקים נמצאות מערבית לחוות המכלים, ובצמוד להם מדרום מפריד דלק/שמן המנוקז למפריד הדלק/שמן של המוסך ומשם לביוב העירוני. צנרת ניפוק הדלקים מוליכה לאי תדלוק יחיד (אינו פעיל) הנמצא ממערב לחוות המכלים ובו 2 מנפקות סולר. אי התדלוק מקורה וממוקם על גבי משטח בטון הסדוק בחלקו. אי התדלוק אינו מנוקז.

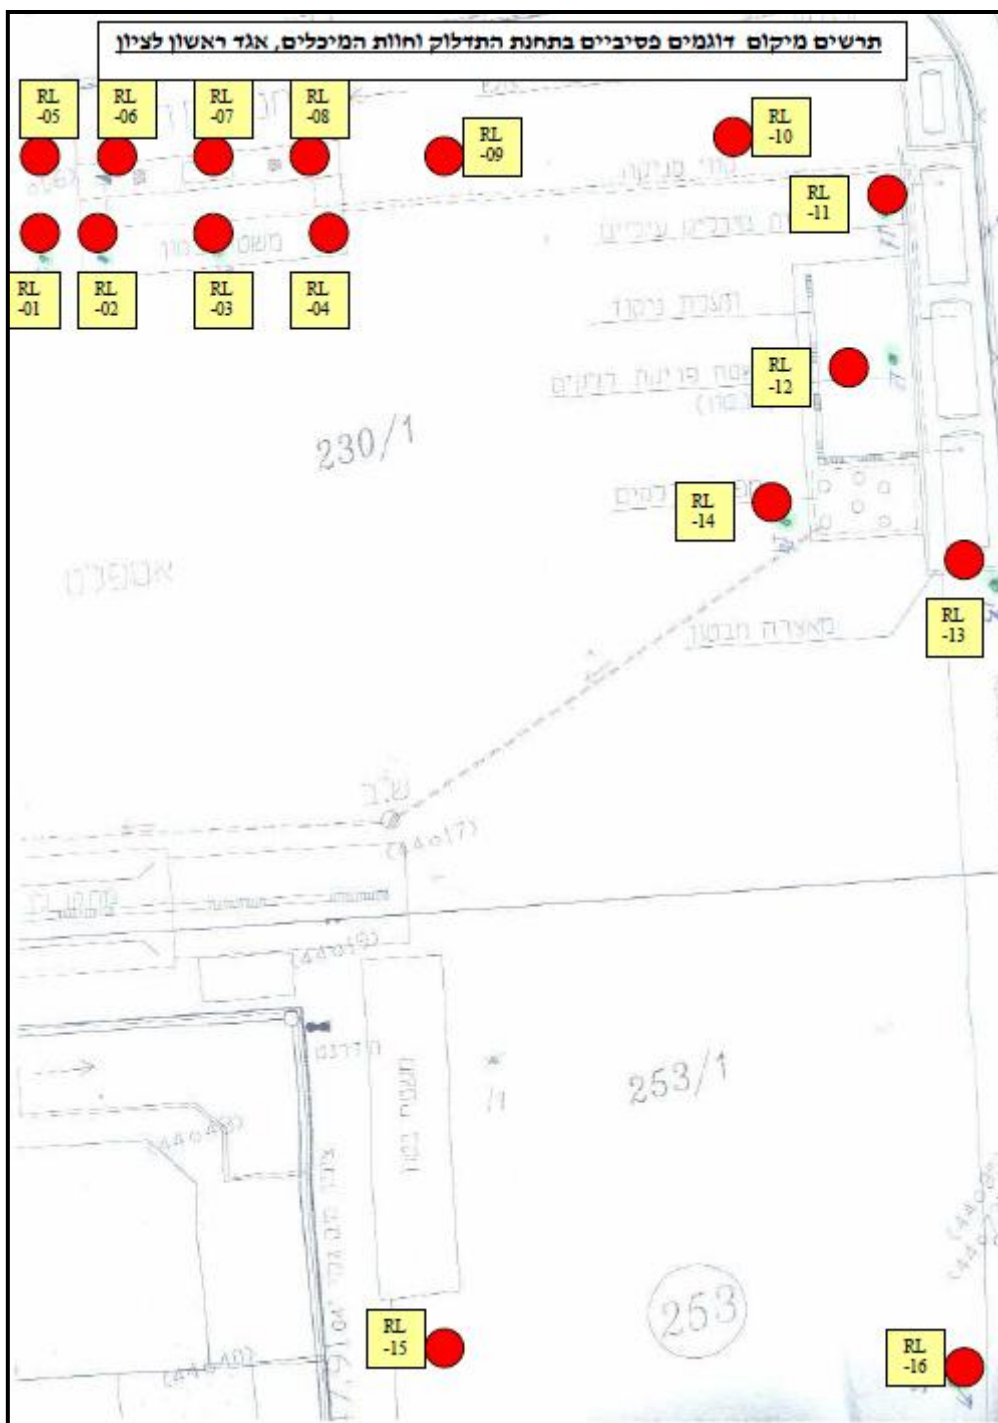
**תרשים 11 – פריסת דוגמי גז הקרקע הפאסיביים באתר אגד ראשל"צ (אקו-טק, יולי 2010)**

בדוגמים שמוקמו משני צידי איי התדלוק, נמצאו כמויות גדולות של מזהמים אורגניים ספוחים לדוגמי גז הקרקע. המלצות סקר גז הקרקע הפאסיבי היו ביצוע סקר קרקע לתיחום החריגות מערכי הסף באזור תחנת התדלוק.

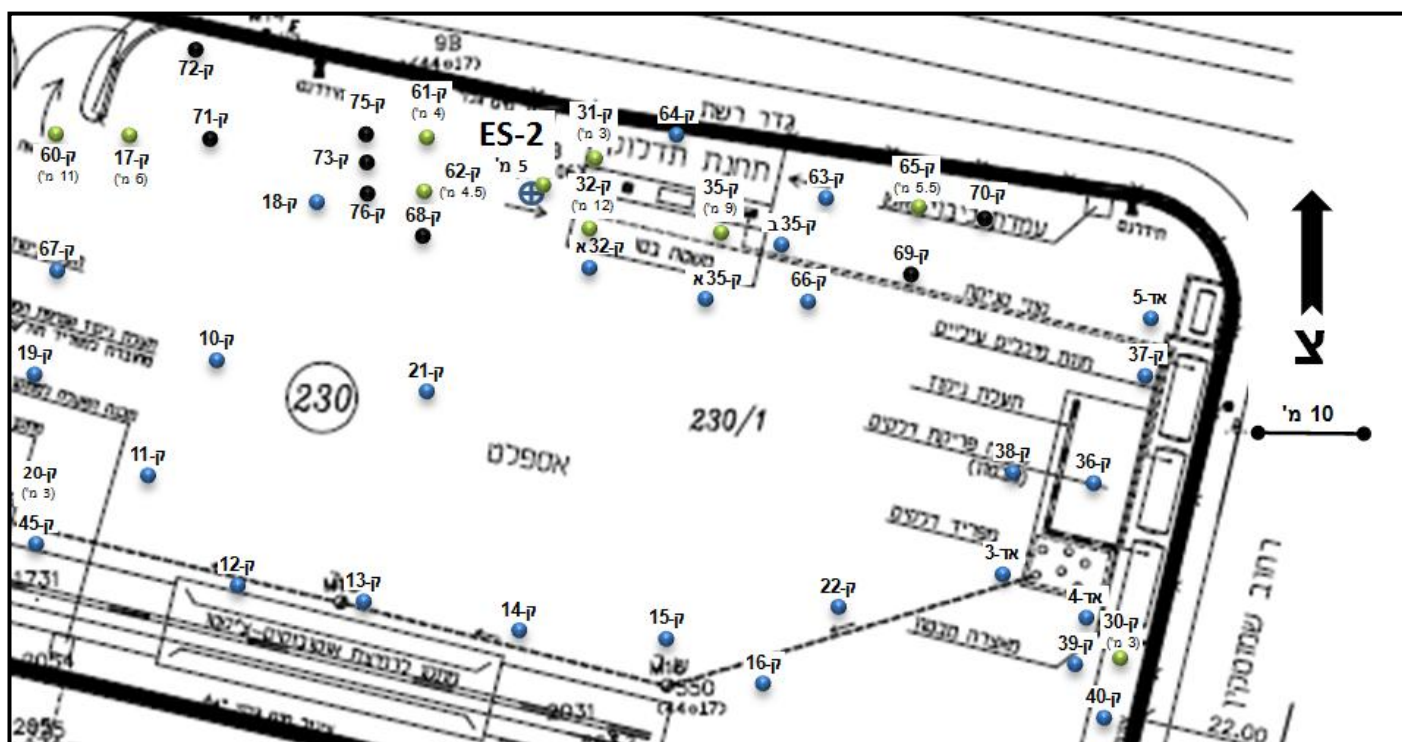
### תרשים 12- מיקום קידוחי הקרקע במתחם התדלוק, סקר קרקע משלים II

במהלך הסקר נפגע קו חשמל העובר ממזרח למערב מאזור חוות המכלים לכיוון המוסך בקידוח ק-73 (בנקודה הממוקמת כ-20 מטרים ממערב לאי התדלוק), ראה תרשים 12. בעקבות הפגיעה בקו התגלה כי צנרת הברזל בה מונח הקו מוצפת בסולר שדלף לתוך הקידוח. דיווח על הפגיעה בקו ודליפת הדלק לתוך הקידוח יצא במיידית (על-ידי דוגם מטעם LDD) לממונה בטיחות וגהות ב אגד מר סעדיה סלים. כשעה לאחר העברת הדיווח הגיעה לשטח ביובית של חברת "Veolia" ששאבה מעל ל-30 ליטרים של סולר מהקידוח עד לייבושו המלא. לאור הממצאים בשטח הוחלט לקדוח שני קידוחים (ק-75 ו-ק-76) בסמוך לקידוח בו דלף הסולר (2 מטרים מצפון ומדרום לו). ממצאי הקידוחים הנ"ל מופיעים כחלק אינטגרלי ממצאי סקר משלים II בהמשך המסמך.

הסקר הנוכחי בוצע במתחם התדלוק בלבד, במהלכו בוצעו 8 קידוחים לעומקים של 2-8 מטרים, בהתאם לתוכנית. תרשים 12 מציג את ממצאי הסקרים הקודמים ואת מיקום קידוחי הקרקע שבוצעו בסקר הנוכחי (מסומנים בצבע שחור).

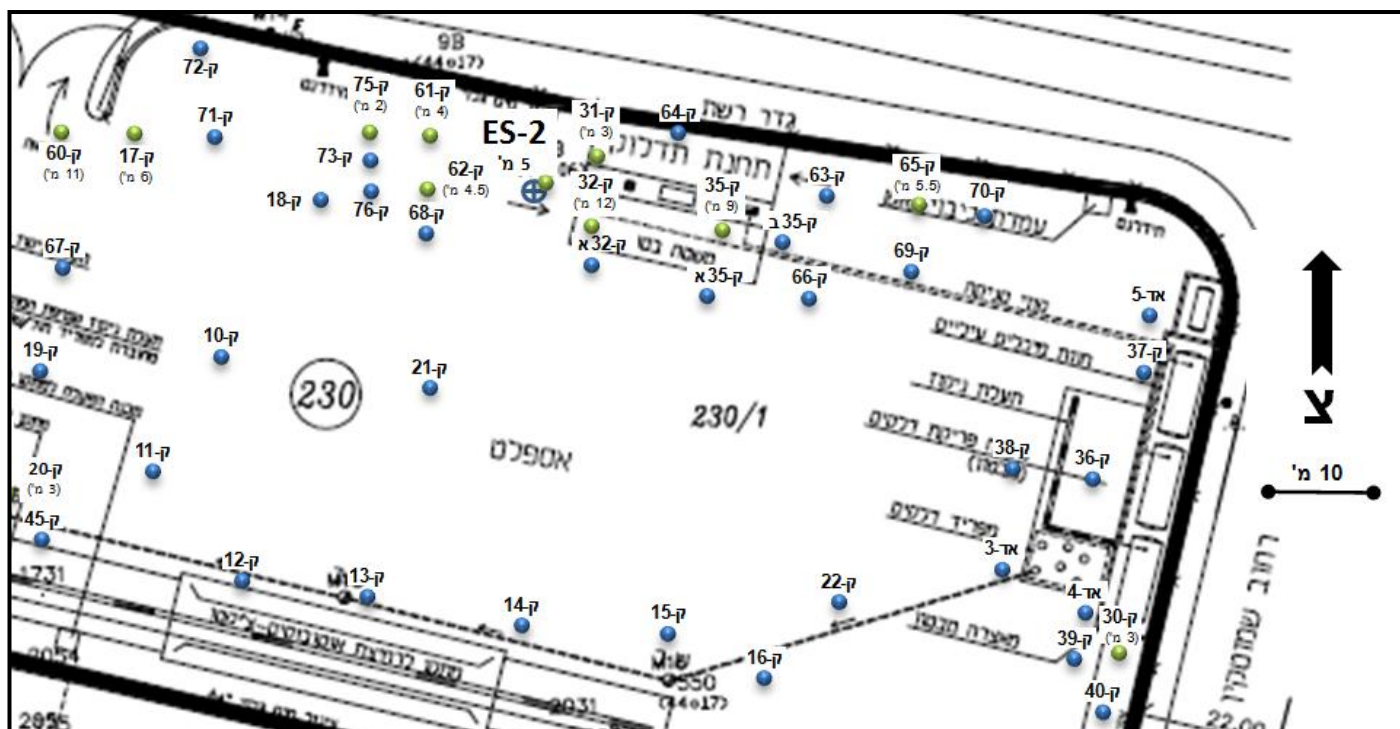
## תרשים 13- ממצאי הסקרים במתחם התדלוק ע"ג מפת מדידה

תרשים 13 מציג את ממצאי הסקרים במתחם התדלוק ע"ג מפת מדידה.

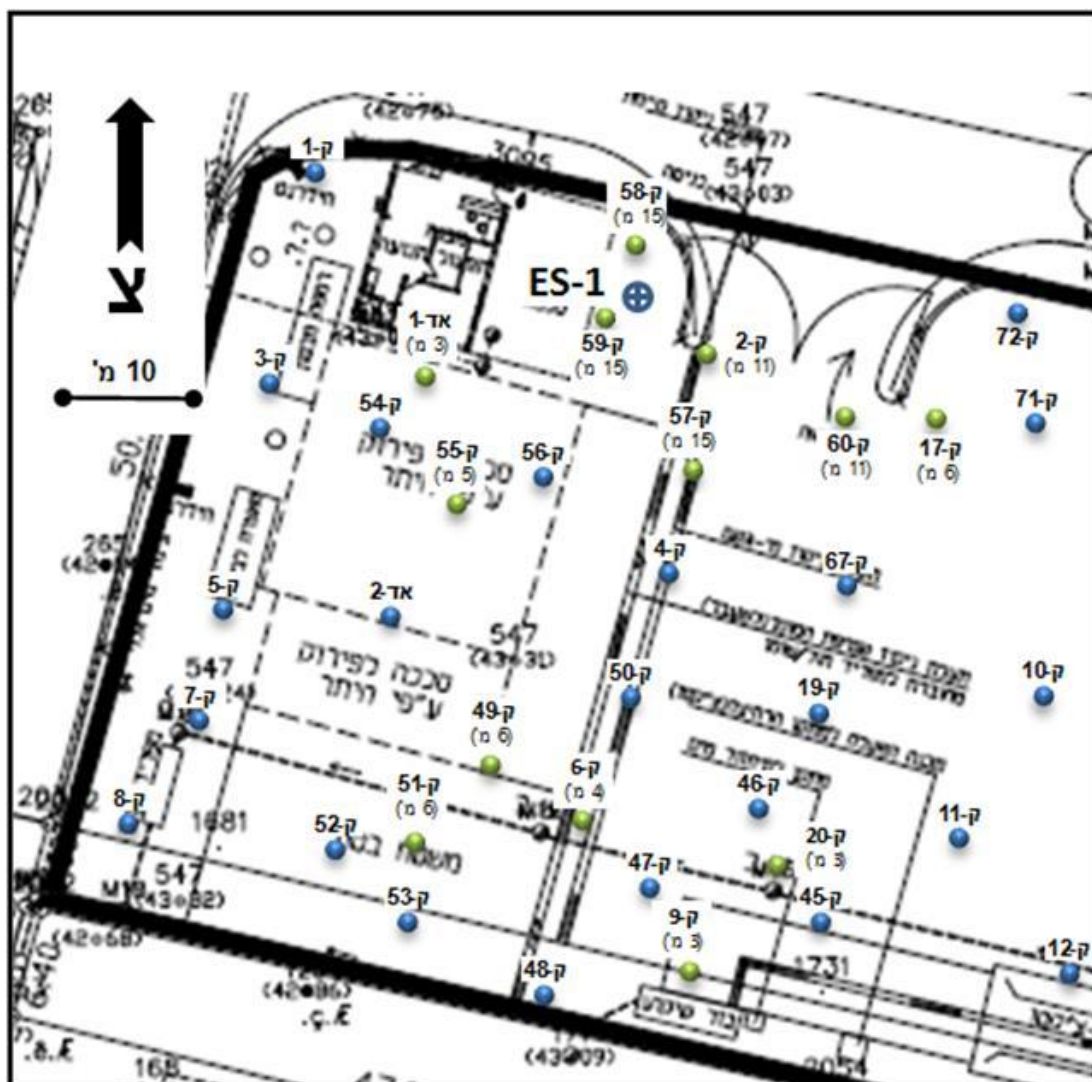
#### תרשים 14- ממצאי הסקרים במתחם המוסך ע"ג מפת מדידה

בחלקו הדרום מזרחי של המוסך נמצא אזור מזוהם בדלקים שמקורו ככל הנראה בצנרת הניקוז המוליכה ממפריד הדלקים למפריד השמן במוסך. האזור מתוחם באופן מלא על-ידי קידוחים בהם לא נמצאה חריגה בעומק 6 מטרים. ממצאי סקרי הקרקע במוסך מוצגים בצורה גרפית בתרשים 14.

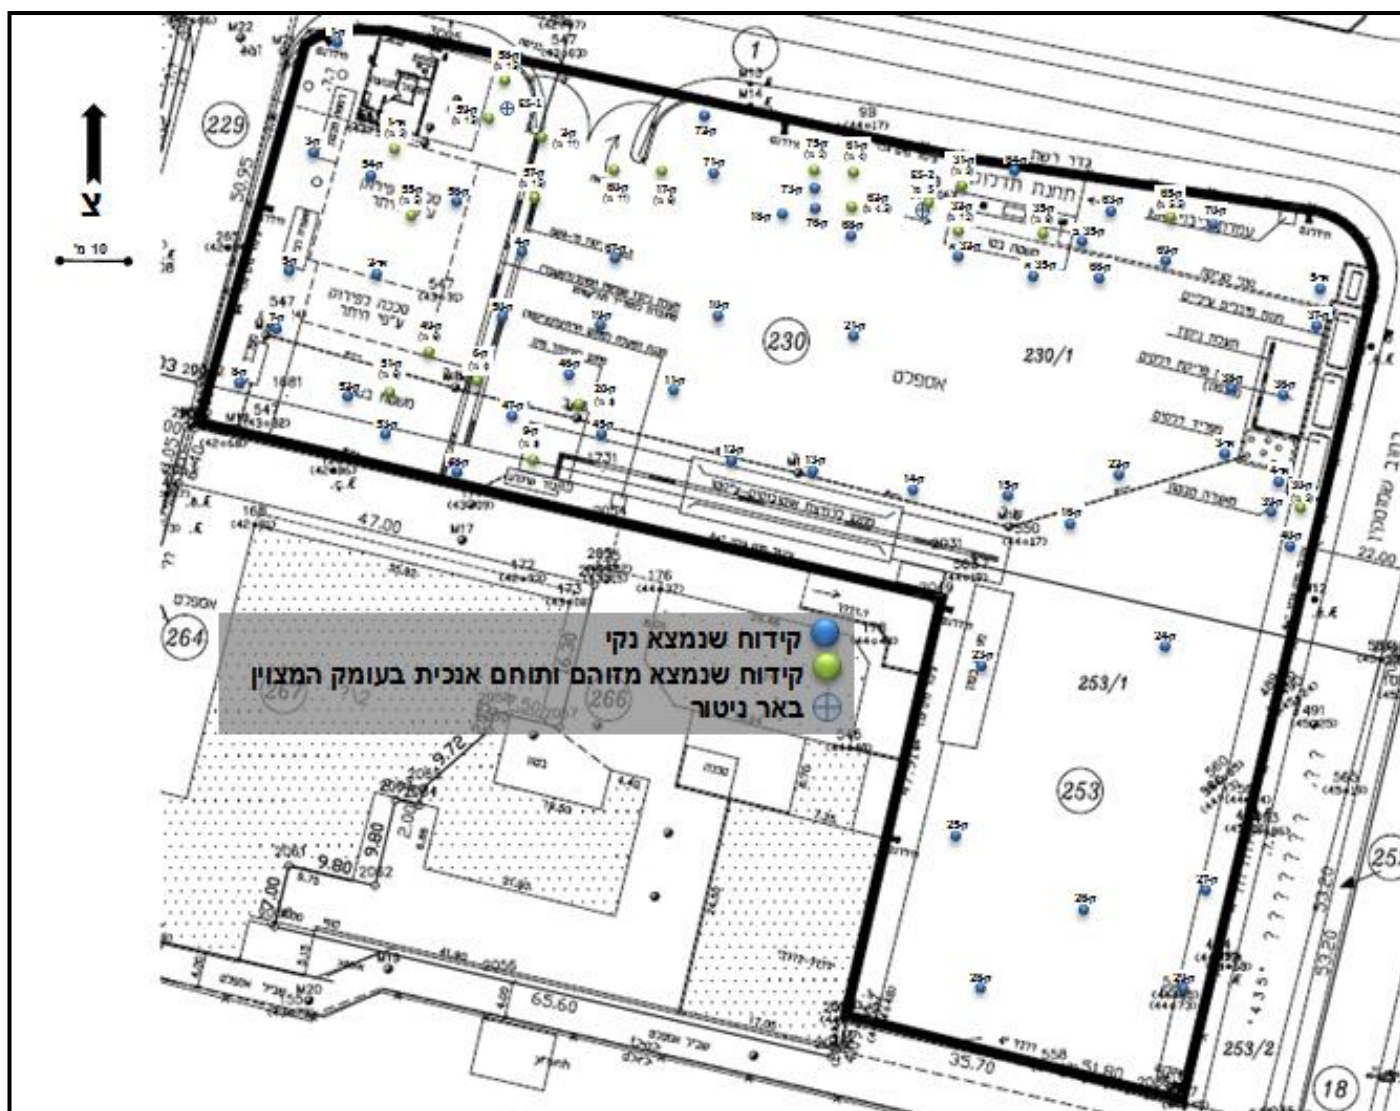
### תרשים 15- פריסת כלל קידוחי הקרקע ואיפיונם באתר "אגד שמוטקין" ע"ג מפת מדידה

במתחם שטיפת האוטובוסים מקור הזיהום הוא ככל הנראה בצנרת הניקוז המוליכה ממפריד הדלקים למפריד השמן במוסך. פרט לאזור הדרומי הגובל באזור ציבורי, תוחם האזור המזוהם ע"י קידוחים נקיים. האזור מוצג בצורה גרפית בתרשים 15 המציג את כלל הקידוחים שבוצעו באתר.

בעקבות חילוקי דעות לגבי כמויות הקרקע המזוהמת בין יועצי אגד (LDD) ליועצי מפעלי תחנות (אדמה), אנו ממליצים על ביצוע של סקר קרקע משלים נוסף שמטרתו לצמצם את אי הוודאות לגבי נפח הקרקע המזוהמת באתר על פי תכנית שהוגשה בינואר 2012.
