**הנדון: חוות דעת לגבי פינוי בריכות השפכים ואיזורי השפך באתר הפסולת רתמים**

סימוכין: דו"ח סקר היסטורי שהכינה חב' LDD עבור המשרד להגנת הסביבה פברואר 2011, דו"ח ממצאי דיגום - 16.4.12, חו"ד חב' אדם יולי 2013, דו"ח מאת סמנכ"לית תעשיות מיום 20.11.13

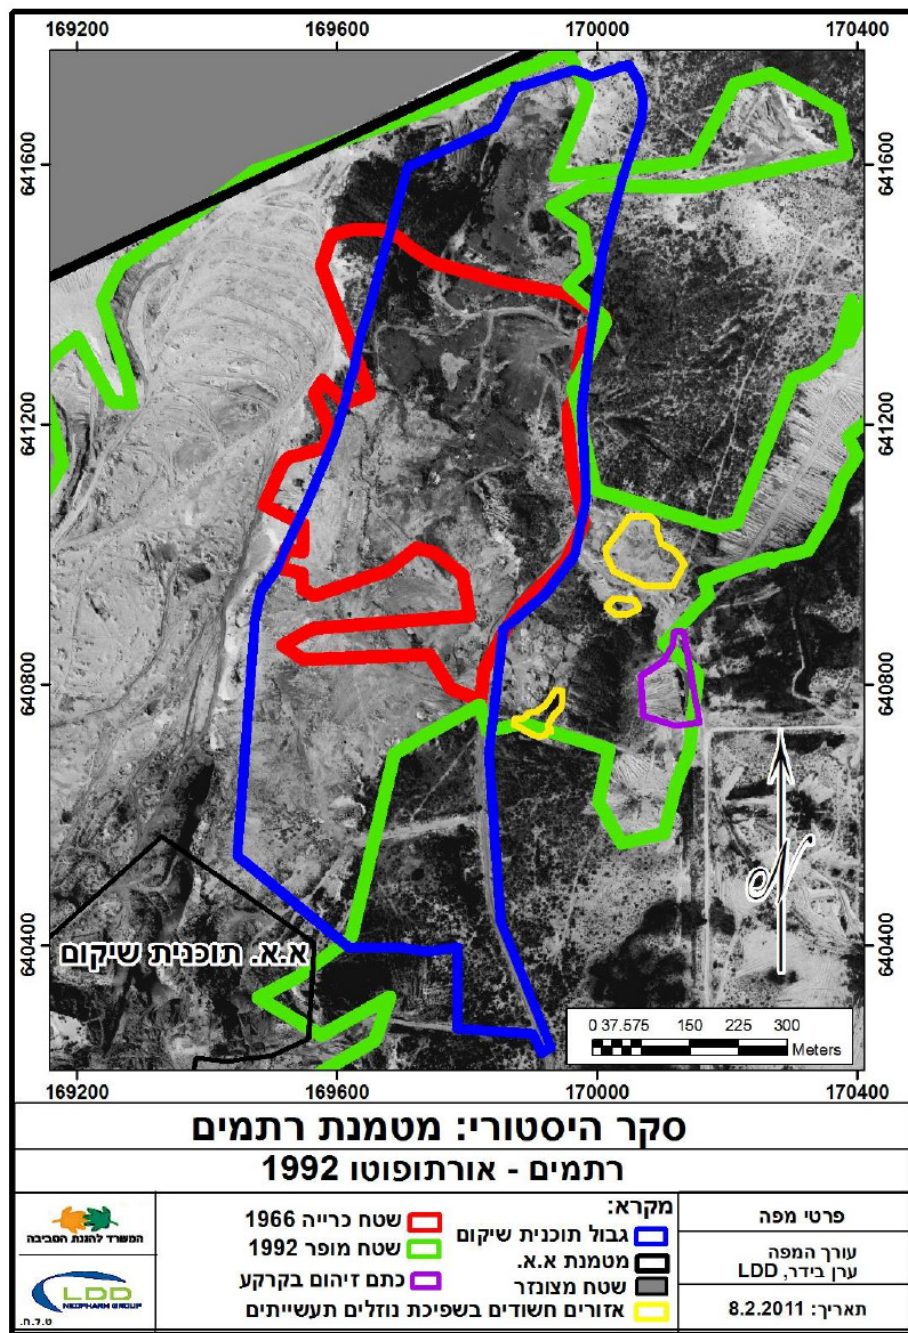
**תרשים 15 – אורתופוטו מטמנת רתמים על רקע סימון גבול תוכנית שיקום-שנת 1992**

אורתופוטו מתאריך 18/9/1992: זיהוי של הטמנה בתחום התוכנית (בצד הצפוני), וכמו כן, זיהוי של מס' אזורים חשודים בשפיכת נזלים תעשייתיים. בנוסף המשך הפרה של הסביבה הטבעית באזור המטמנה (כריית חול בסביבת התוכנית, התפשטות לכיוון מערב).
