## **הנדון: סיכום סיור באתר פסולת "רתמים"**

המשרד להגנת הסביבה שכר את שירותי חברת LDD לקבלת שירותי יעוץ מקצועי בתחום קרקעות מזהמות (מכרז פומבי מס' 4/16), על מנת להכין מסמך מקצועי בנושא דרישות סביבתיות בתהליך שיקום מטמנת רתמים. במסגרת זו התקיים בתאריך **14.11.2019** סיור במטמנת רתמים בנוכחות המשתתפים הנ"ל, לצורך היכרות עם האתר בהתייחסות לתכנית השיקום המתוכננת.

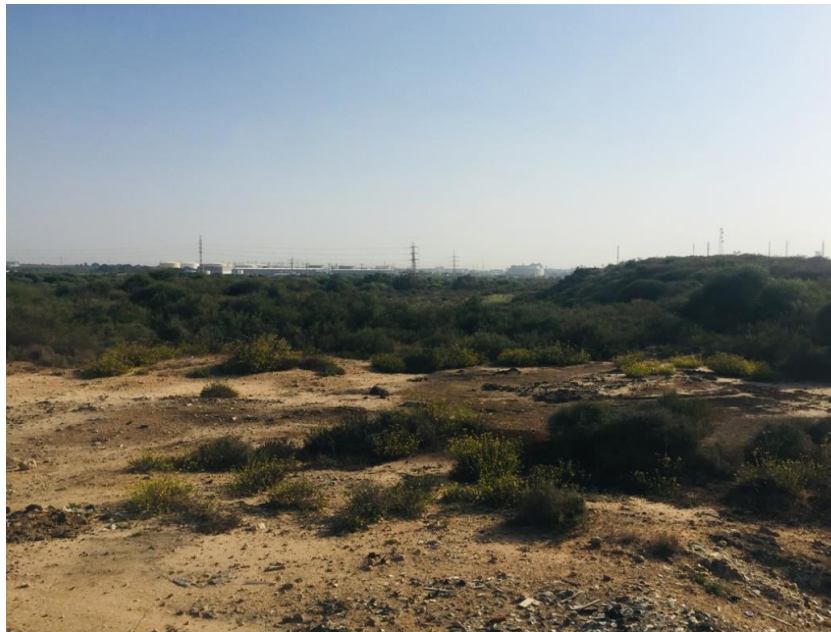
### **תמונה 1 - בריכות השפכים התעשייתיים**

נקודת העצירה השניה היתה באזור בריכות השפכים התעשייתיים, מעבר לגבול המזרחי של התכנית. כאמור, שטחים אלה אינם נכללים בשטח התכנית, ותידרש חקירה סביבתית ותכנית שיקום נפרדת עבורם.

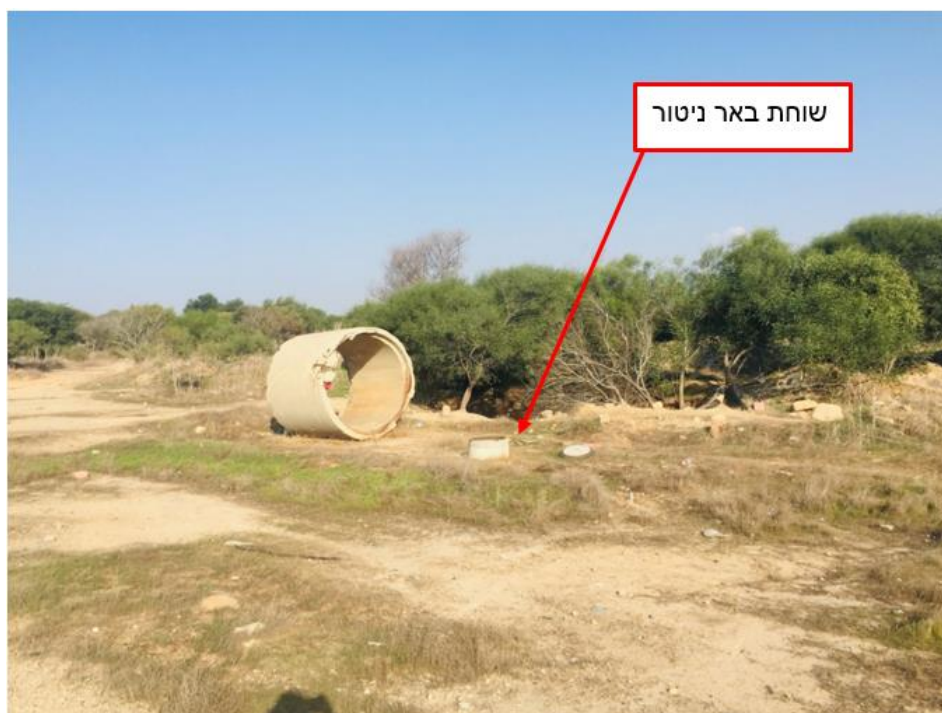
### **תמונה 2 - שוחת באר ניטור**

בנסיעה לאורך הדרך המרכזית בחלקו המזרחי של האתר, בסמוך לבריכות השפכים, נצפו שוחות של שני קידוחי ניטור מי התהום נפ רתמים 7, 8 (תמונה 2, תרשים 3).

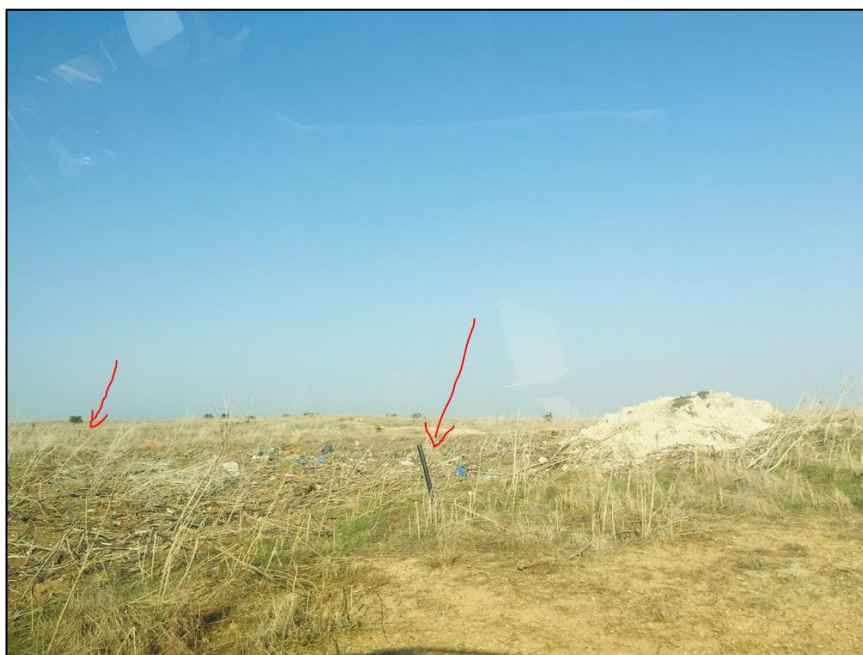
#### **תמונה 4 – צינורות ניטור גז המטמנות**

באותו אזור ניתן להבחין בצינורות ניטור גז מטמנות (תמונה 4). לפי הערכת אנשי המקצוע מטעם הרשויות שנכחו בסיור, כמויות גז המטמנה הצפויות בשלב זה, שנים רבות לאחר סגירת האתר, אינן גדולות, ואינן מספיקות לניצול לצרכי אנרגיה.
