# סקר היסטורי I Phase

## מס' סקר 140306-01

### רחוב גלגלי הפלדה 7, הרצליה

## מרץ 2014

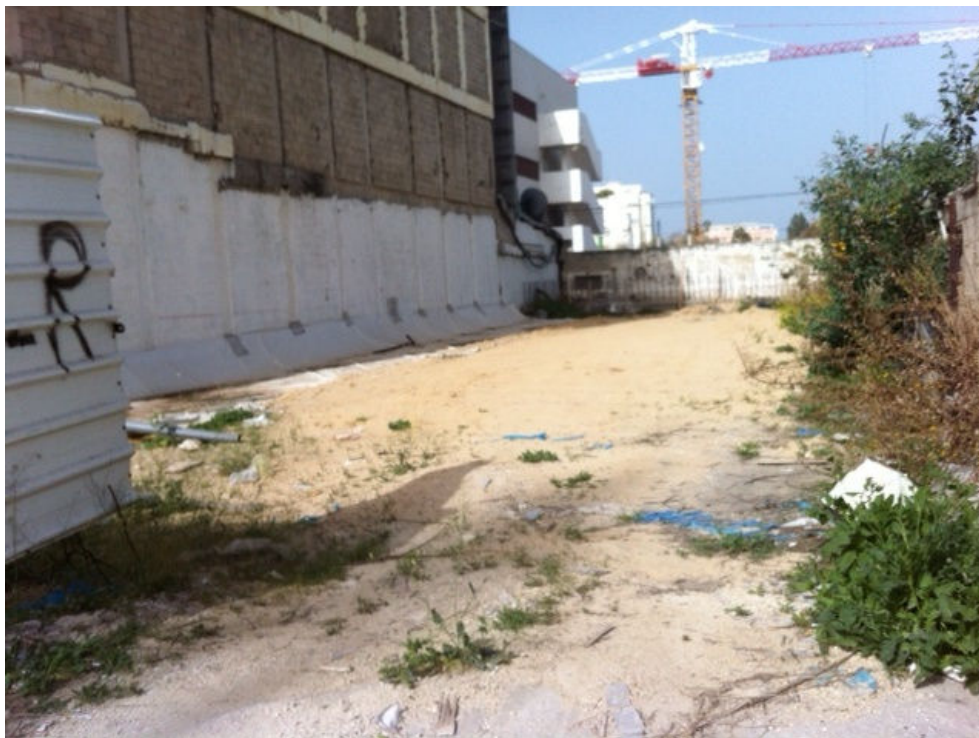
בית המלאכה נסגר בתחילת שנות התשעים ונהרס לפני מספר שנים (ראה תמונות המוצגות להלן).

**תמונה 1:** מבט על כל המגרש כיום, רח' גלגלי הפלדה 7, הרצליה

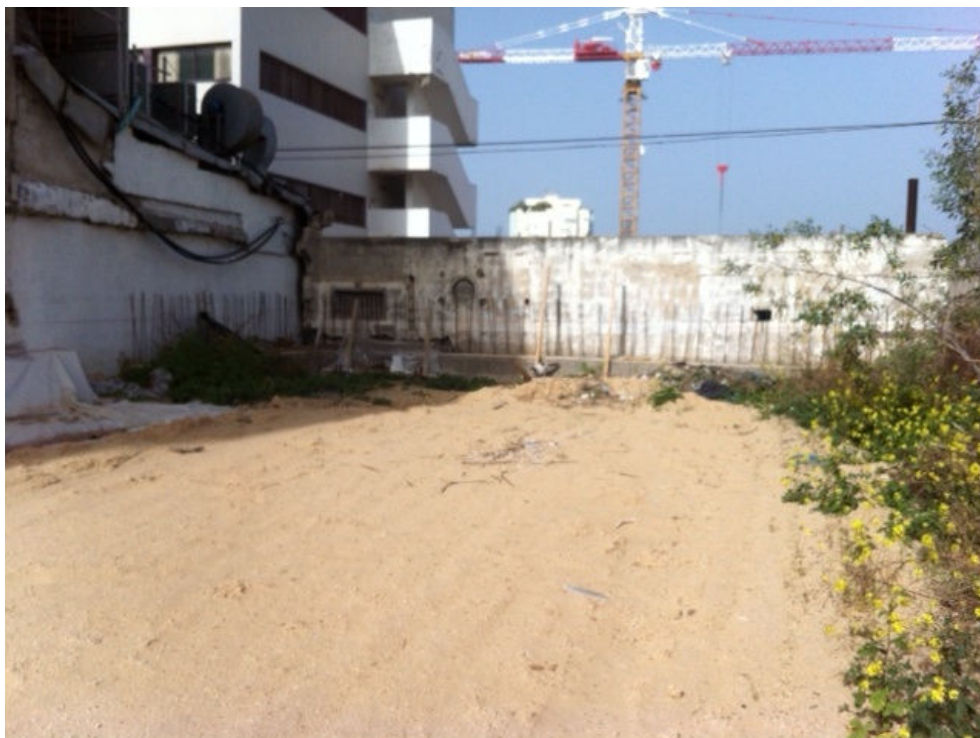
**תמונה 2:** מבט על חלקו הצפון מערבי של המגרש, רח' גלגלי הפלדה 7, הרצליה

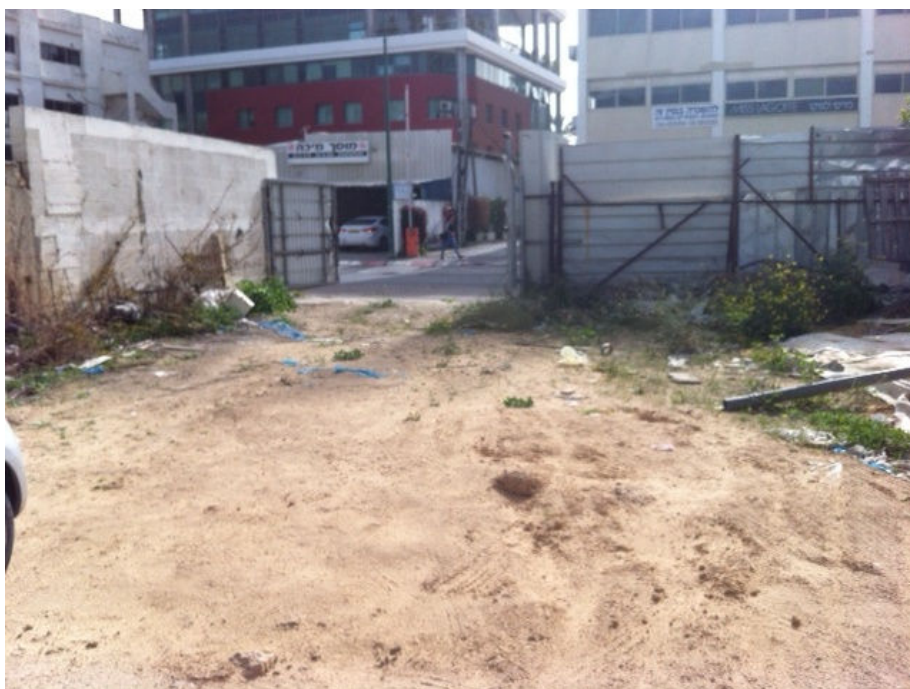
**תמונה 3:** מבט על חלקו הדרום מזרחי של המגרש, רח' גלגלי הפלדה 7, הרצליה

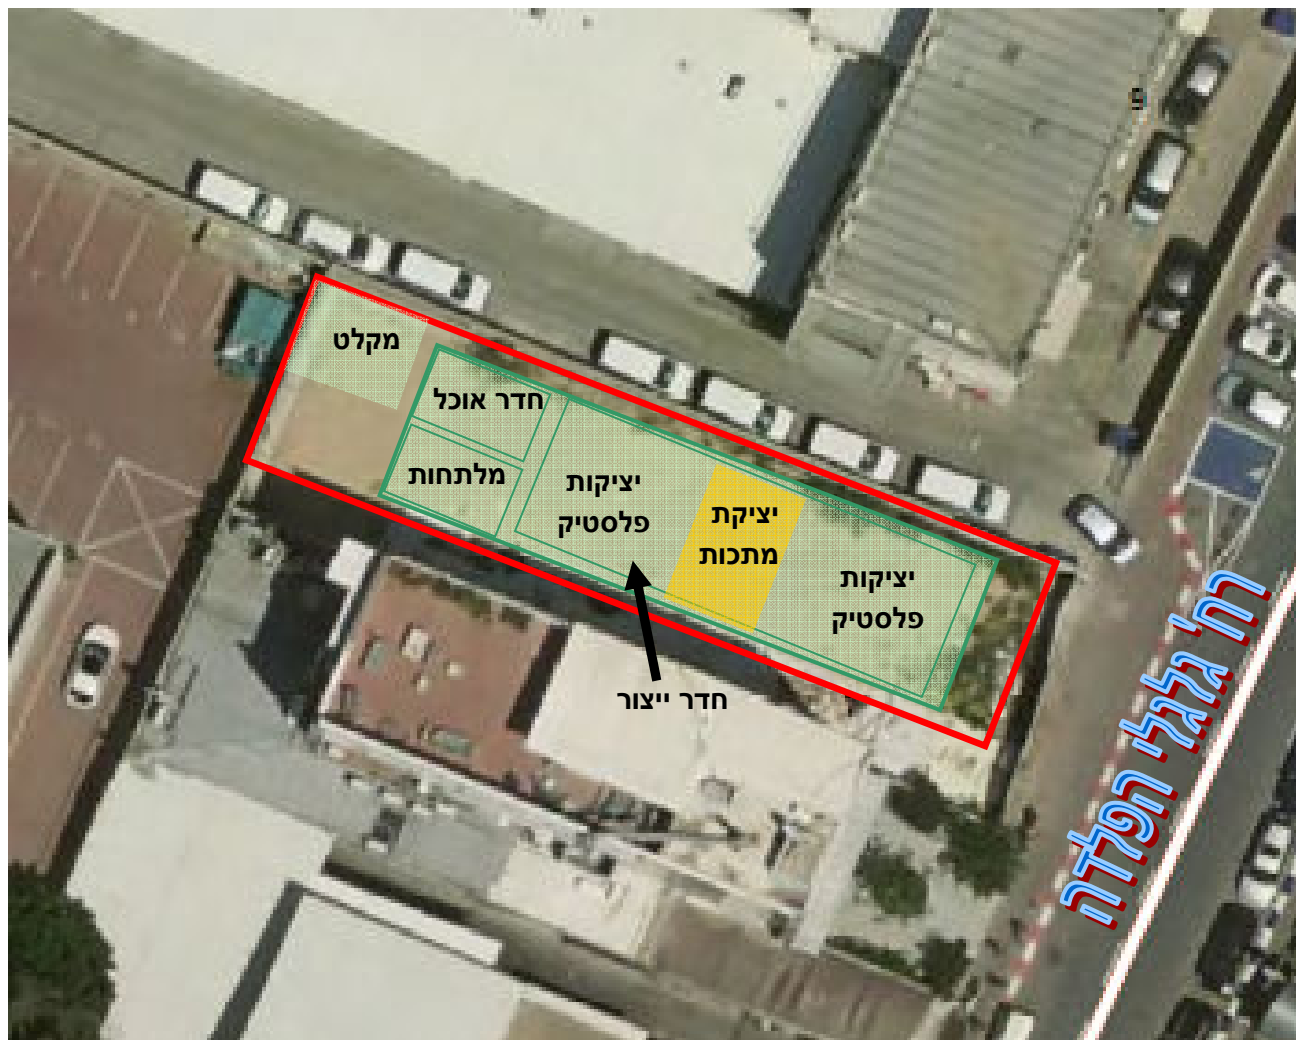
**במקום עסקו ביציקת פלסטיק לייצור "ניאגרות" לשירותים וכן מעט ביציקת מתכת רכה, ללא צביעה.**

1974- היתר בנייה להגבהת מבנה המלאכה כך שקומת הקרקע שימשה ליציקות פלסטיק ומתכת, קומה ראשונה (ב') חדר אוכל, שירותים/מלתחות ואריזה ובקומה שניה אחסנה. קומת הקרקע היה כ-250 מ"ר.

תצ"א 1: שרטוט סכמתי של מבנה המלאכה שפעל במקום בעבר

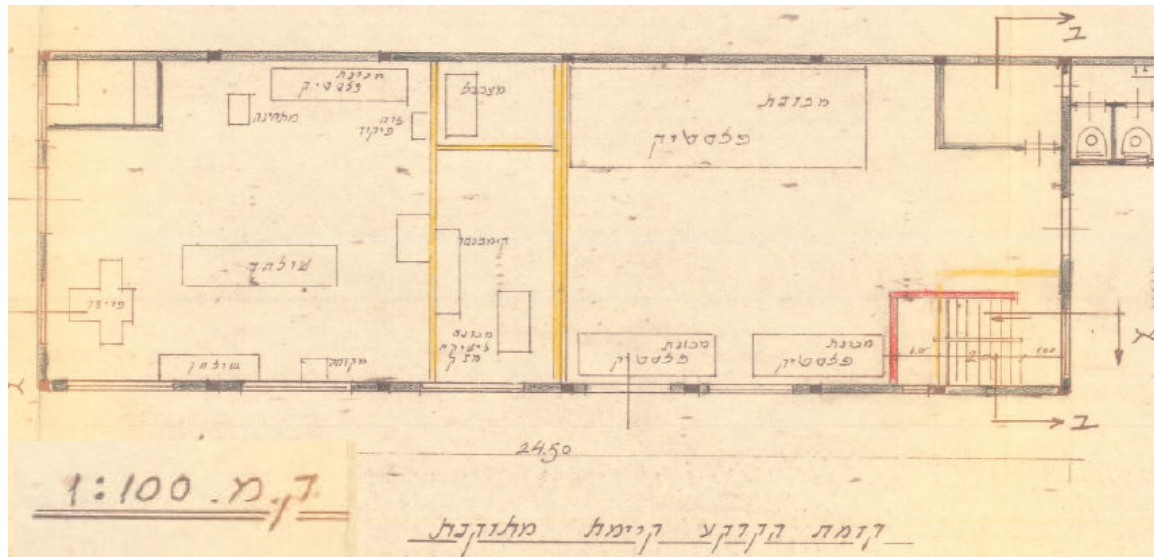
**איור 1: שרטוט קומת הקרקע ברחוב גלגלי הפלדה 7 הרצליה, שנת 1973**

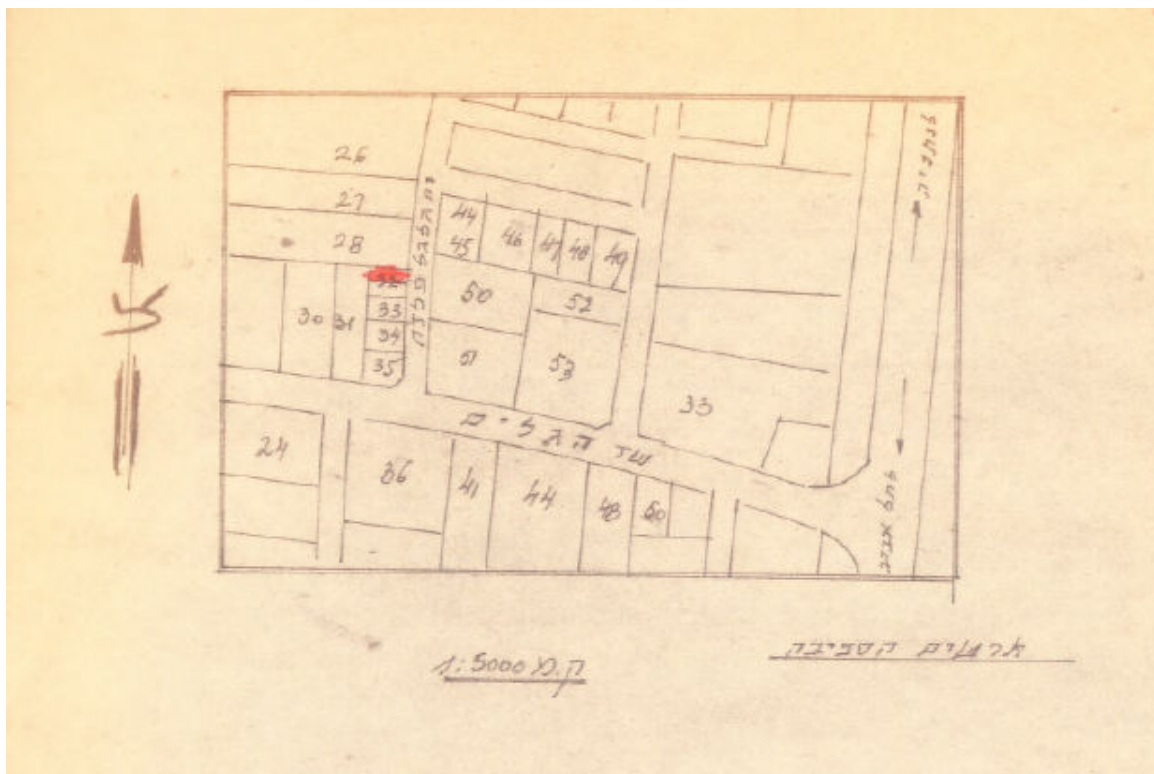
**איור 2: תרשים סביבה, רחוב גלגלי הפלדה 7 הרצליה, שנת 1973**
