### **הנדון: דוח סיור – מטמנות זמורה בע"מ**

ביום 2.2.2022 נערך ביקור במטמנות זמורה בע"מ. בביקור השתתפו ערן בן עמי – בעלים של מטמנות זמורה, רואי שטרק – מרכז הטיפול בפסולת במחוז, והח"מ.

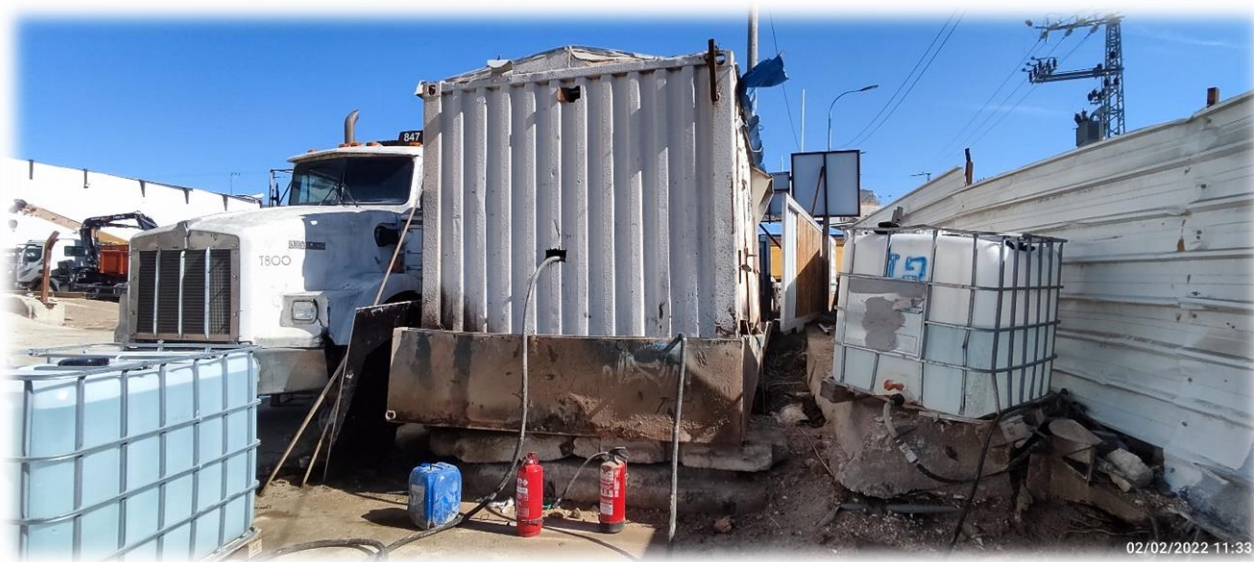
9. עמדת התדלוק הונחה בתוך מאצרה. לדברי ערן בן עמי, המאצרה הייתה ברשות העסק משכבר אך לא נעשה בה שימוש, עד לקבלת דוח הסויר הקודם ומכתב השימוע.
10. מצ"ב תמונות שצילמתי במהלך הביקור.

תמונה 1 – תחנת התדלוק בתוך מאצרה

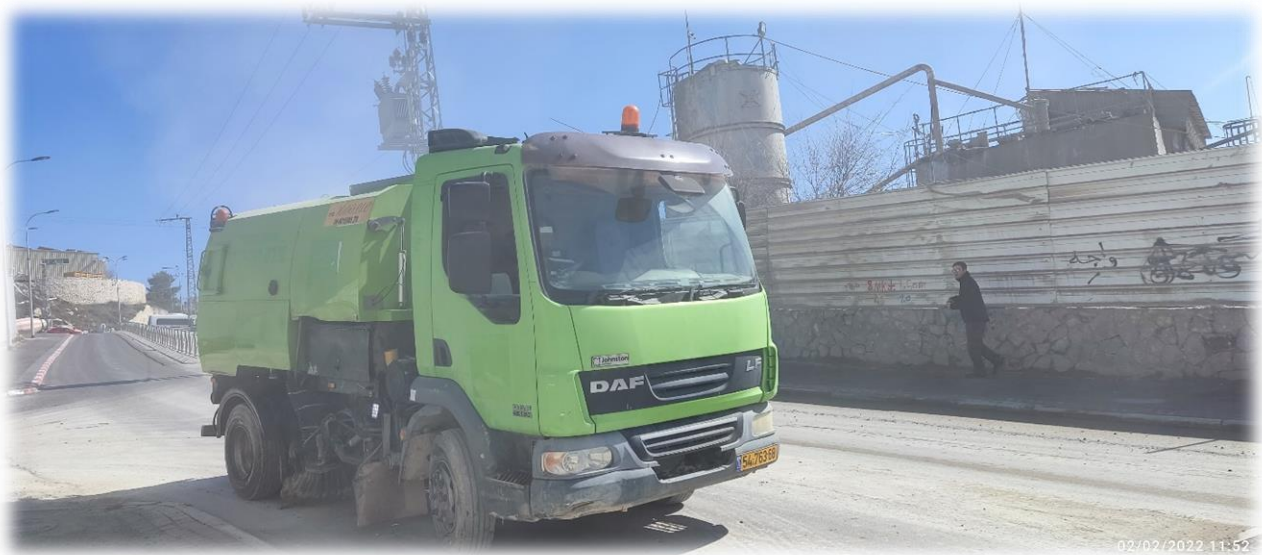
7. הדרכים בשטח העסק והכניסה והיציאה בסמוך לשער העסק אל רחוב היוזמה, היו מכוסים בעפר והעלו אבק בכל עת שעבר רכב. בוץ לא נצפה וזאת כיוון שמערכת השטיפה כאמור, לא עבדה כראוי ולחץ המים היה נמוך ביותר. ענני אבק כיסו את רחוב יוזמה לגובה רב ולמרחק רב בעת מעבר רכבים ברחוב.

8. כאשר הגענו אל העסק, לא נצפו פעולות טיאוט וניקוי של דרכים ומשטחים בשטח העסק, ולא מחוץ לעסק ברחוב הסמוך אשר היה מכוסה בשכבת לכלוך ועפר. מספר דקות לאחר הגעתנו, יצא רכב הטיאוט של העסק לניקוי ברחוב היוזמה. פעילות הרכב העלתה אבק רב.

תמונה 2 – רכב הטיאוט של העסק מעלה אבק תוך כדי פעולות ניקוי ברחוב היוזמה מחוץ לשער העסק

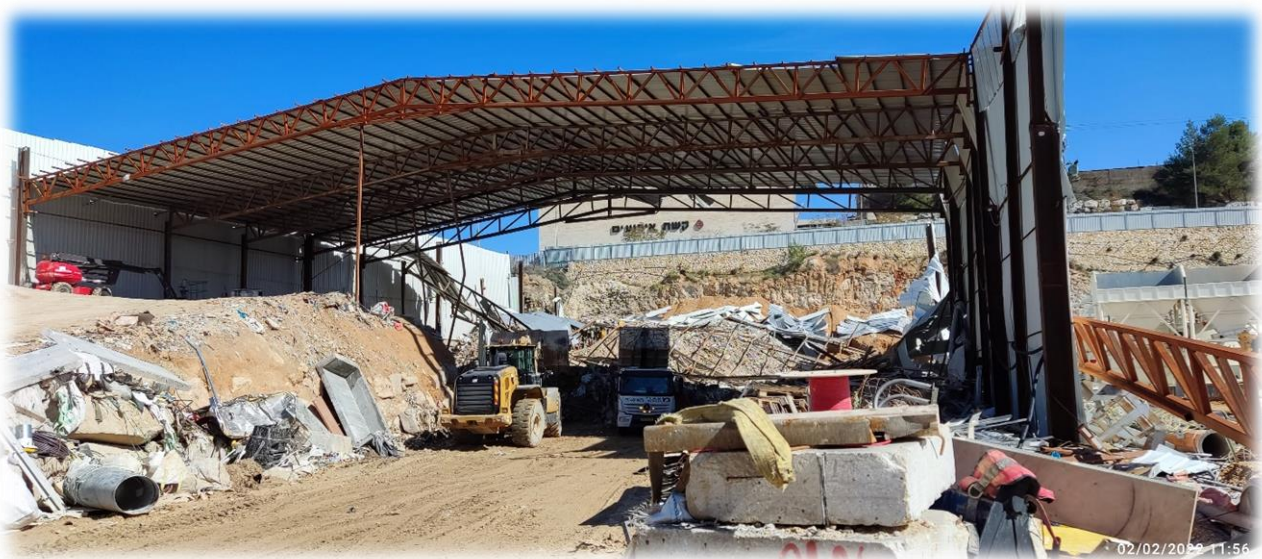
1. האתר היה פעיל באופן חלקי מבחינת קליטה ומיון ראשוני של פסולת בניין. מערך הגריסה והניפוי לא פעל. נצפתה פריקה של פסולת בניין באזור מיון וטיפול בפסולת.
2. חלק גדול מגג קירוי השטח התפעולי קרס וכן קירות הקונסטרוקציה התמוטטו גם הם, כולל מספר עמודי התווך של שלד הקונסטרוקציה. לדברי ערן בן עמי, הקריסה ארעה לאחר מערכת מזג האוויר "אלפיס" שפקדה את אזורנו בלילה שבין ה- 26 ל- 27 לינואר 2022. למעשה, מרבית אזור קליטת ומיון הפסולת נותר ללא קירוי מלא. כמו כן, אמצעי הערפול ותשתיות נוספות כמו חשמל ומצלמות קרסו יחד עם המבנה.
3. בזמן הביקור, עבדו צוותי עבודה לפינוי ההריסות, כך שלא התנהלה כל פעילות של קליטה ועיבוד חומרים בשטח התפעולי.
4. נצפתה תנועת משאיות וכלי צמ"ה במתחם העסק, כולל שקילות וכניסות ויציאות משער העסק.

תמונה 3 – אזור קליטת ומיון הפסולת, לאחר קריסת חלק מהגג והקירות שתחמו אותו. משאית פורקת פסולת בתוך המתחם

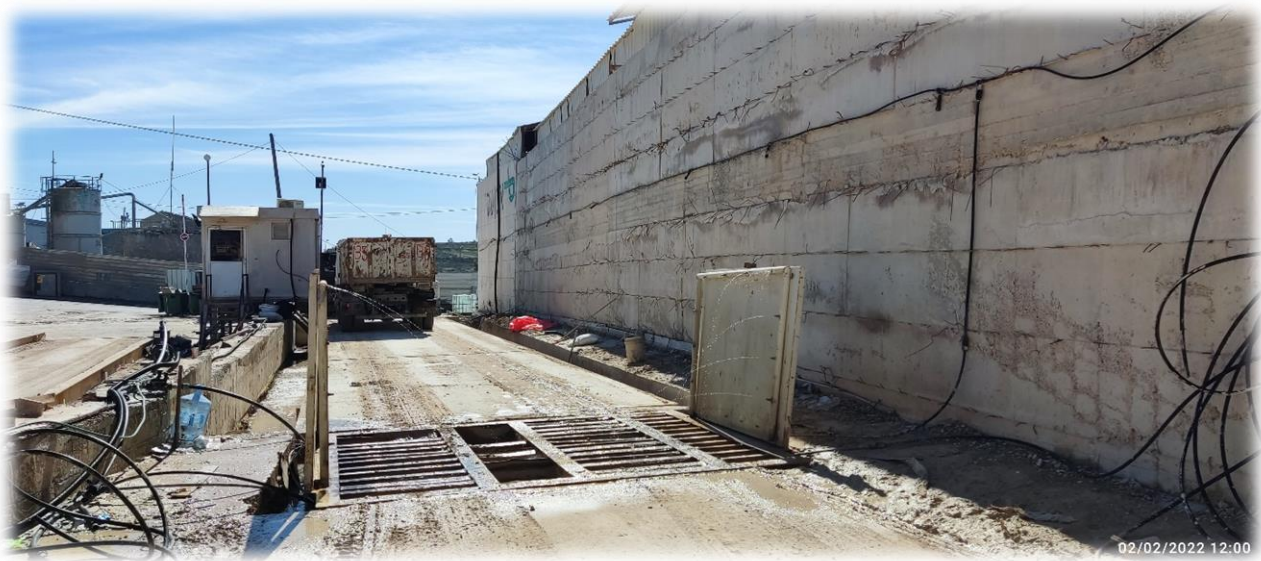
5. הפתח שנפרץ בין שטח מטמנות זמורה לשטח של אבן עמי הסמוך, שתואר בדוח הסויר הקודם מיום ה 30.12.21, עדיין נותר פתוח.
6. נצפו משאיות היוצאות מהאתר לאחר שעברו במתקן שטיפת הגלגלים, כאשר הגלגלים נותרו מלוכלכים ויבשים, לחץ המים היה נמוך ולא תפקד באופן מלא, כמו כן חיישן הפעלת מתקן השטיפה לא הגיב באופן מסונכרן למשאיות שעברו במתקן, בכך שהפעיל את המים מספר שניות אחרי שהמשאיות כבר עברו במתקן אל המשקל (המתקן עבד כאשר לא היו עליו משאיות).

תמונה 4 – מתקן שטיפת הגלגלים פועל לאחר מעבר המשאית בתוכו. הזרם היוצא חלש

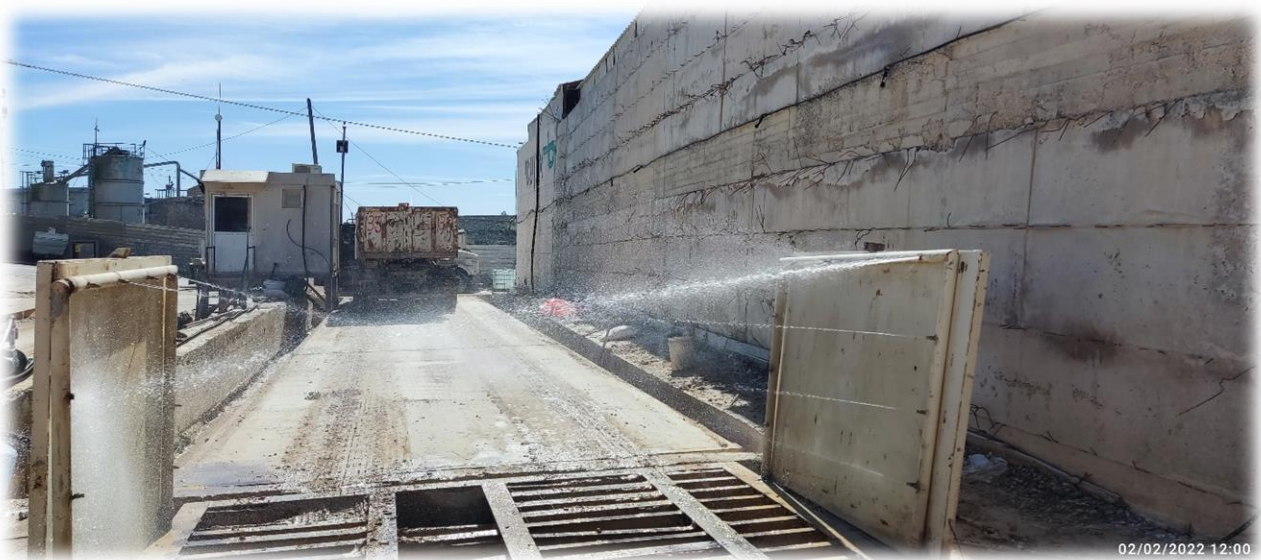
תמונה 5 – מתקן שטיפת הגלגלים פועל לאחר מעבר המשאית בתוכו. עוצמת המים התגברה אחרי שהמשאית עברה במתקן

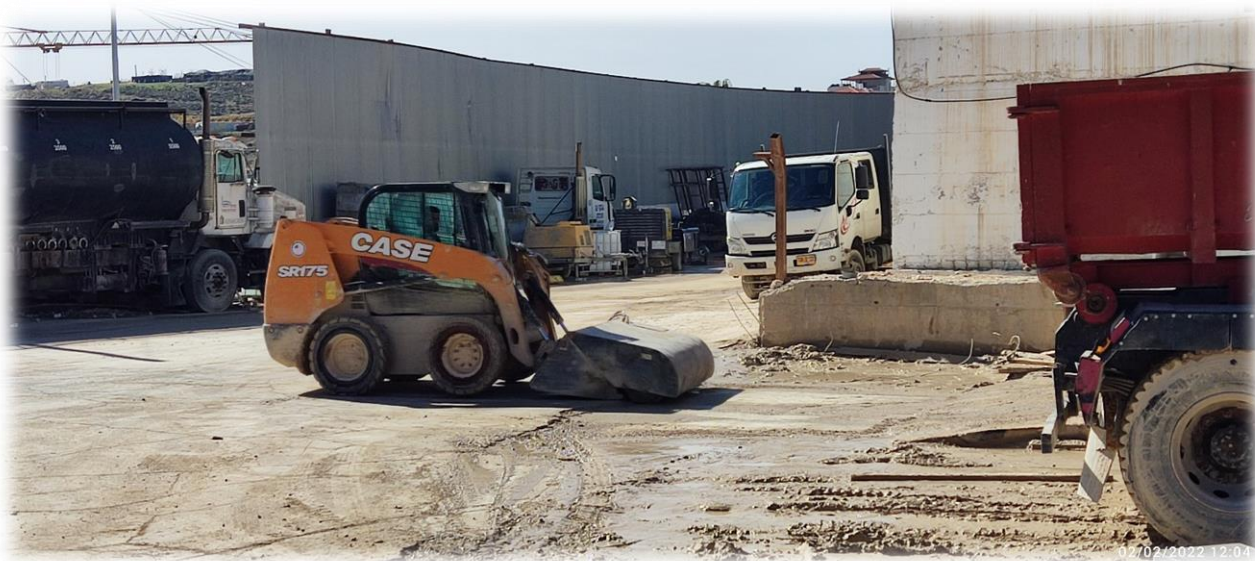
תמונה 6 – בובקאט עובד בשטח התחנה
