תאריך: י"ב שבט תשפ"א  
25/01/2021  
אתר סביבתי: 254067  
סימוכין סיור: 20799795

שלום רב,  
הנדון: דוח סיור/ דוח ליקויים במטמנות זמורה בע"מ, ירושלים שנערך בתאריך 06/01/2021  
בתאריך 06/01/2021 נערך סיור במטמנות זמורה בע"מ ת.ז. / ח.פ. 515378396, ב-היזמה 5 ירושלים להלן  
"העסק".  
מטרת הסיור: פיקוח על פי תוכנית

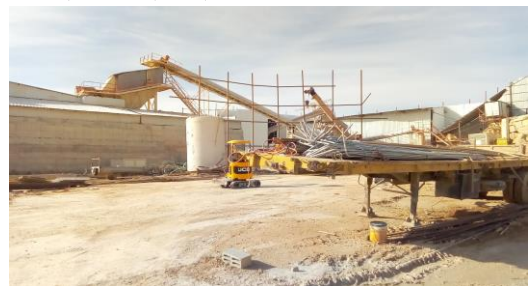
3. ברזלים מסמלים גידור בין אבן עמי (קרוב) ובין מטמנות זמורה (רחוק)

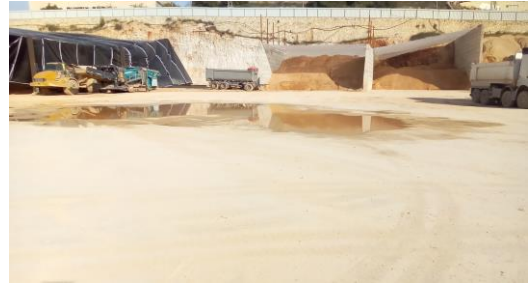
4. מקום בו הונחה ערימת עפר שעברו מיון ואוחסנו בתאים

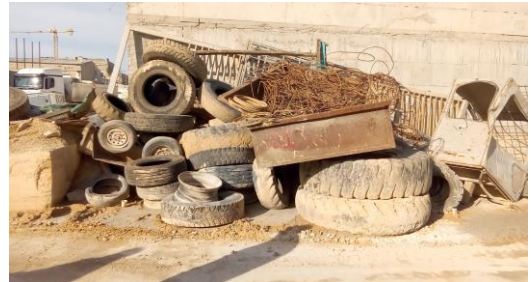
5. צמיגים ביציאה מתאי האחסון, יש לוודא טיפול נכון של צמיגים ולפנות לגורם מורשה

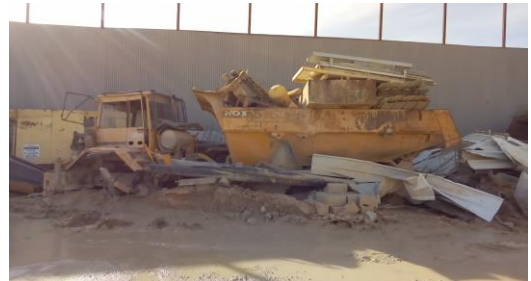
6. גרוטאות ליד תאי האחסון. יש לוודא טיפול ופינוי ראוי

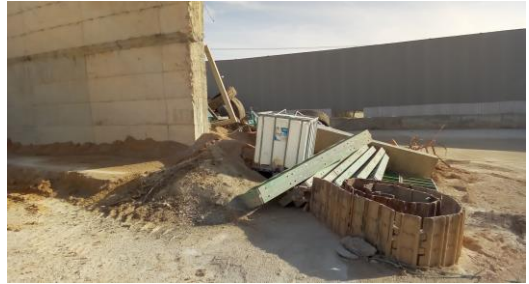
7. גרוטאות ומתכות, יש לוודא טיפול ופינוי ראוי

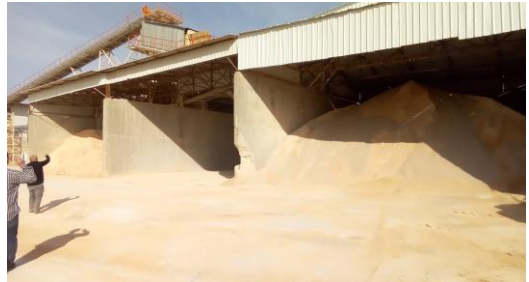
8. תאי האחסון של מטמנות זמורה. קירוי לאחסון החומר בלבד אך לא לאזור העמסה

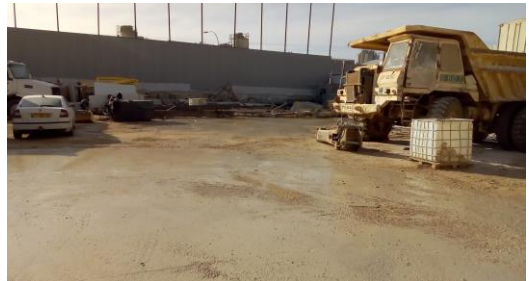
9. מיכלים וגרוטאות

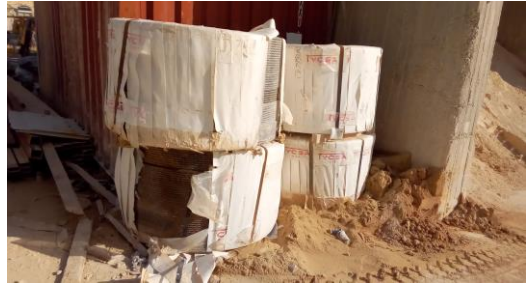
10. ברזלים עודפים לקירו נוסף במידת הצורך

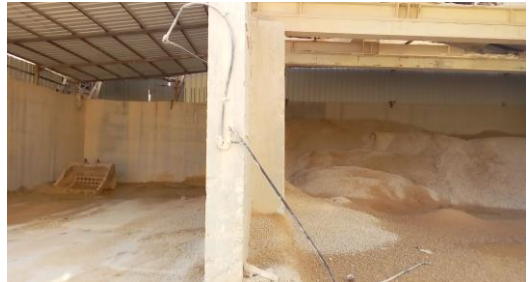
11. תאי אחסון לחומרים בעלי קוטר גדול. הקירו חלקי

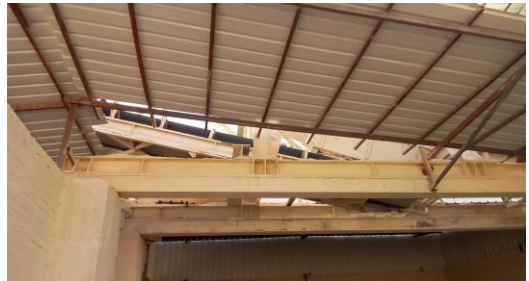
| התנאי הנבדק: ג1. בעל העסק יקים מבנה סגור התוחם את אזור קבלת פסולת הבניין, אחסונה, מיונה, גריסתה, ניפוייה ואחסון החומר הממוחזר, בהתאם לתכנית שהוגשה לנותן האישור. הדרישות המינימליות למבנה הסגור הינן: | | |
|---|---|---|
| הקירוי שבוצע אינו תואם את הנדרש | יש לבחון את יעילות התשתיות שהותקנו | 20/05/2021 |

12. מרווחים בקירו

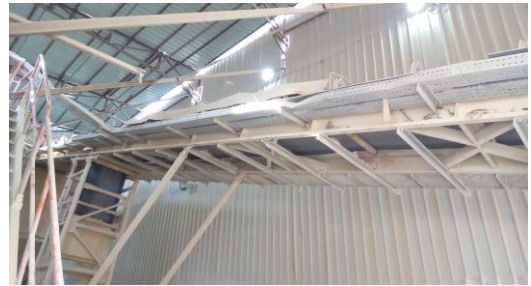
13. מסועים מקורים

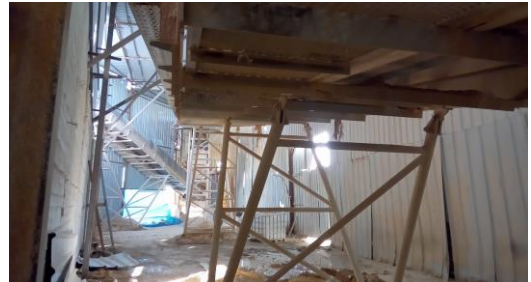
14. מסועים מקורים

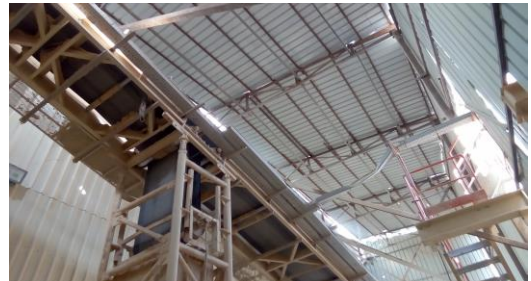
15. קירוי מסועים

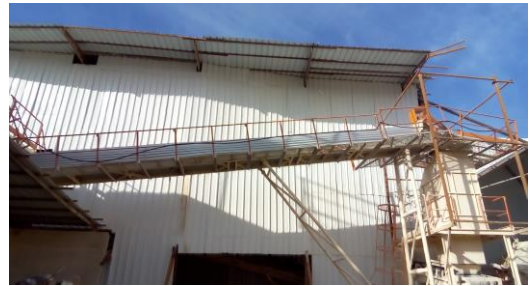
16. קירוי מסועים באיסכורית

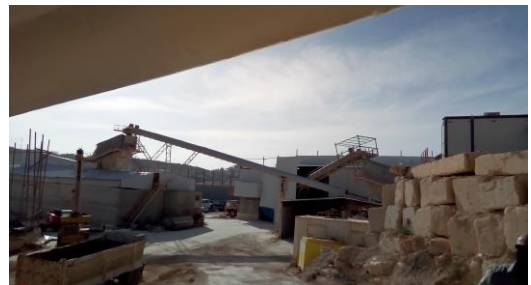
17. קירוי מסועים לאורך כל התחנה

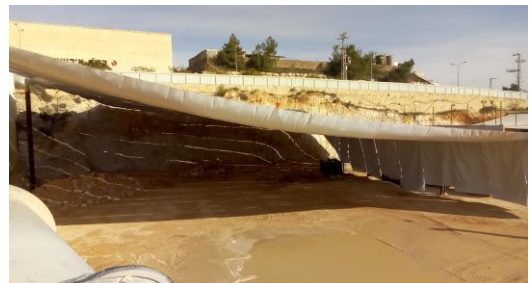
18. קירוי מתחם פריקה ומיון ראשוני

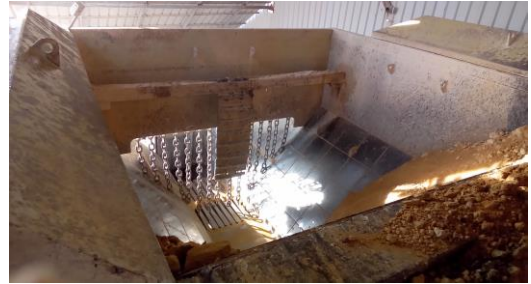
| נכון להיום, קיימת מערכת ערפול מעל המגרסה ובתאי האחסון, אשר לדברי נציגי העסק תפעל באופן ידני על ידי מפעיל ייעודי. לא הותקנה מערכת ערפול באזור הפריקה, נטען על ידי נציגי העסק שכעת לא נראה צורך בכך. | מערכת הערפול מעל המגרסה ותאי האחסון תפעל בכל עת בו מתקיימת פעילות באזורים אלה. יש להתקין מערכת ערפול או אמצעי אחר למניעת אבק שיאושר ע"י המשרד, באזור פריקת הפסולת | במידי |

19. מגרסה אליה פורקים חומר, בעלת מערכת ערפול ידנית

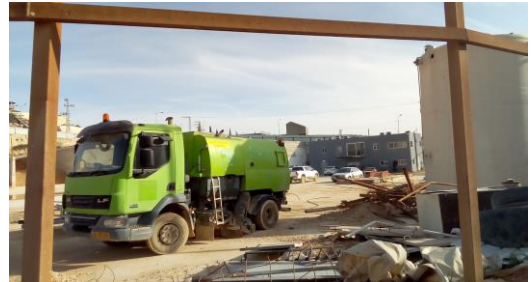
20. רכב טיאוט העובד על יבש ועל רטוב

| כללי | |
|---|---|
| ה6. בעל העסק יבצע טיאוט וניקוי של דרכים ומשטחים בשטח הלא מקורה של העסק, בתדירות שתמנע הצטברות אבק ופיזורו לסביבה. | העסק רכש רכב טיאוט שמטרתו לעבור בשטח העסק ולנקות דרכים ומשטחים לא מקורים |

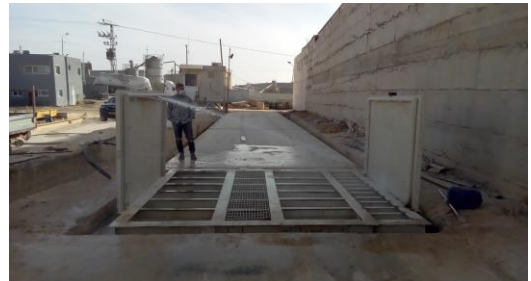
21. מערכת שטיפת גלגלים משני הצדדים ובגובה גלגלי משאיות

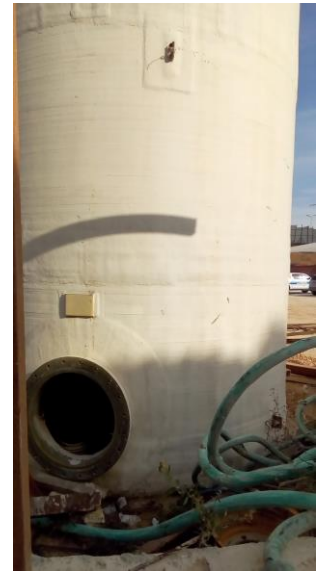
22. מערכת שטיפת הגלגלים סגורה ופועלת באמצעות משאבה ומאגר מים

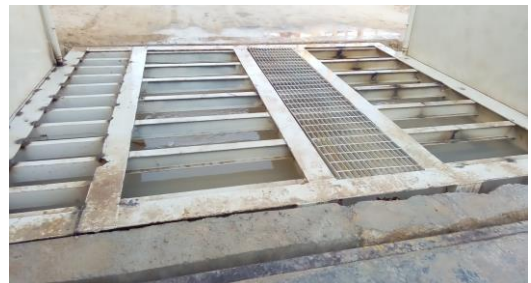
23. ניקוז מים מגלגלי המשאית

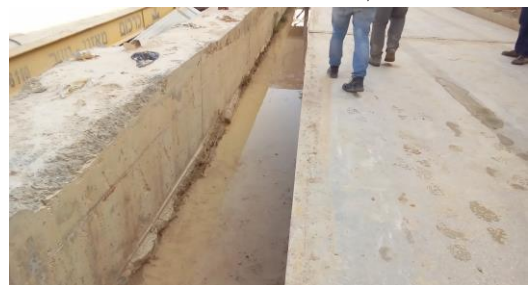
24. תעלות ניקוז משטיפת הגלגלים

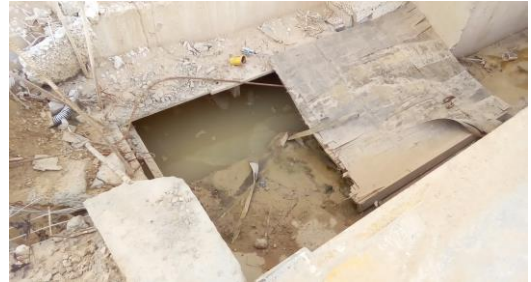
25. בור שיקוע למערכת שטיפת גלגלים

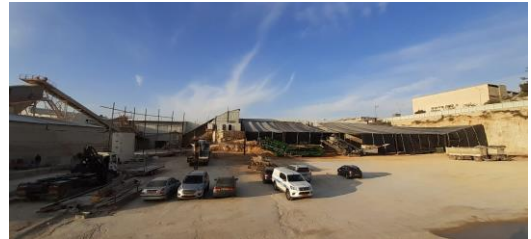
| בתנאי רישיון העסק. בביקור מיום ה 6.1.21 התקדם הקירוי, אך טרם הושלם כלל הקירוי וחסרו 2 יריעות מעל שטח פריקת הפסולת. | למניעת מפגעי אבק לתקופת ניסיון. | |

26. גידור בין שני עסקים, קירווי שטח הפריקה והמיון (מלבד שתי רצועות שיותקנו בהמשך)

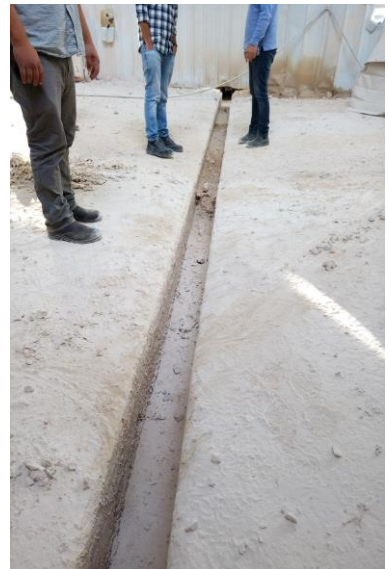
27. תעלת ניקוז לנגר עילי

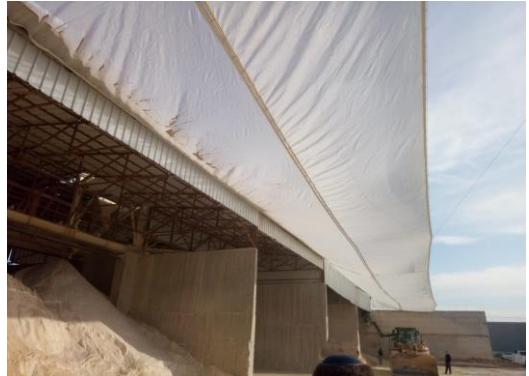
28. שטחי אחסון עם קירוי באורך השופל והמשאיות שמועמסות

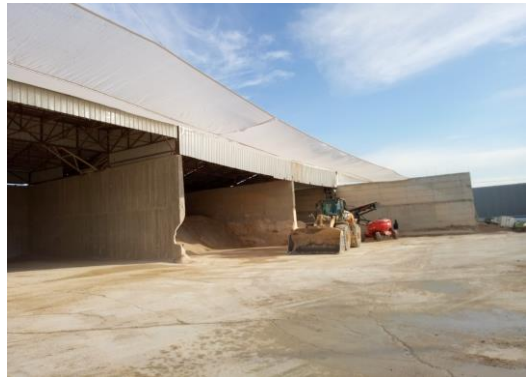
29. שטחי אחסון עם קירוי באורך השופל והמשאיות שמועמסות

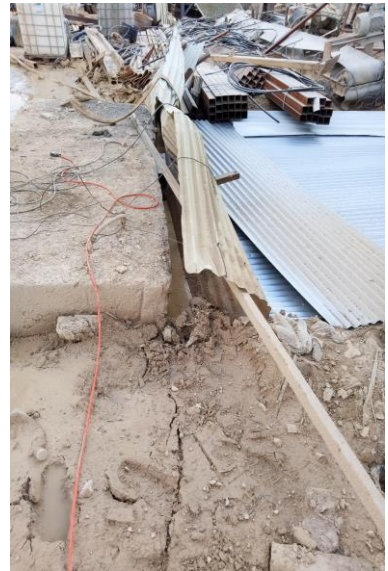
30. בור ניקוז אליו מובילים כלל התעלות
