## היחידה לניטור סביבתי

### הנדון: דו"ח סיור מתקן תפיסה נחל חברון

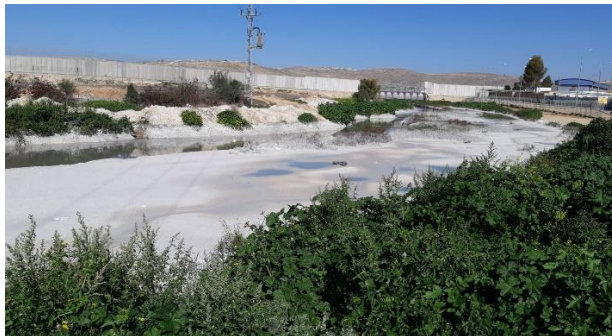
2. בערוץ הנחל, בין סכר הבטון עם הסבכה לצינור ההטיה לכיוון מתקן התפיסה, נראתה כמות גדולה של משקעים לבנים.

תמונה 2: משקעים לבנים בערוץ

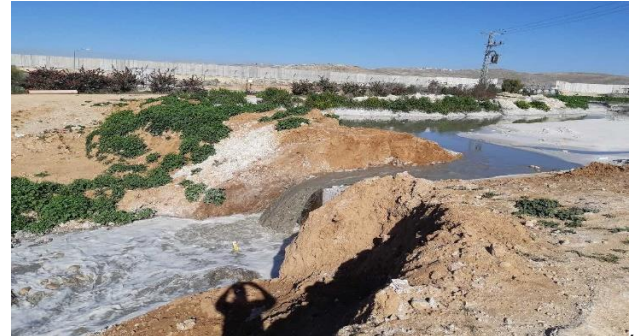
1. בזמן הסיור, המתקן לא קלט את השפכים המוזרמים בנחל חברון. סכר האדמה שאמור לאגם את הביוב ולאפשר את העברתם בצינור אל תוך מתקן הטיפול היה פרוץ והביוב זרם דרומה במורד הנחל.

תמונה 1: הפרצה בסכר האדמה

שוחחתי עם מר מרוואן חלדי - מתפעל מתקן התפיסה, שאמר שתוך כיומיים יחזור המתקן לפעילות. כן אמר כי 2 משאבות התקלקלו ויתוקנו בתוך יום או יומיים ושיש לנקות את ערוץ הנחל מהבוצה שהצטברה בו, זאת בעקבות פתחת הסבכה בשיטפון בתאריך 20.01.21.
