תאריך: כ"ד תמוז, תש"פ  
16 ביולי, 2020  
סימוכין: 103/112/20

מנהל מתקן תפיסת שפכי חברון

#### הנדון: ד"ח סיור במתקן תפיסת שפכי חברון מתאריך 08.07.20

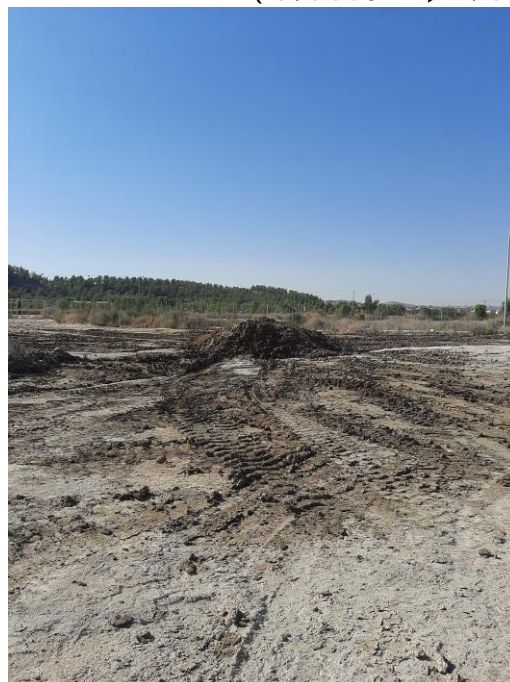
2. בסמוך לדקנטר עמדה ערימת בוצה ובכל השטח מסביב לה היתה מפוזרת גם כן בוצה שהקשתה על המעבר הרגלי בשטחי המתקן (ראה תמונה מספר 1). לדברי מרואן- הערימה התקבלה כתוצאה מעבודות ניקוי שמשרד הביטחון עשה על גדר ההפרדה. כחלק מניקוי הגדר, הורם המחסום על גבי הנחל והביא לזרימה של סחף ומוצקים שסתמו את משאבות המתקן. בקשתי לפנות בהקדם את הערימה כך שיתאפשר מעבר מסודר בשטחי המתקן.

תמונה מספר 1- ערימת בוצה ובוצה פזורה בשטח המתקן, בסמוך לדקנטר  
(צולם ע"י אסנת מלכה)

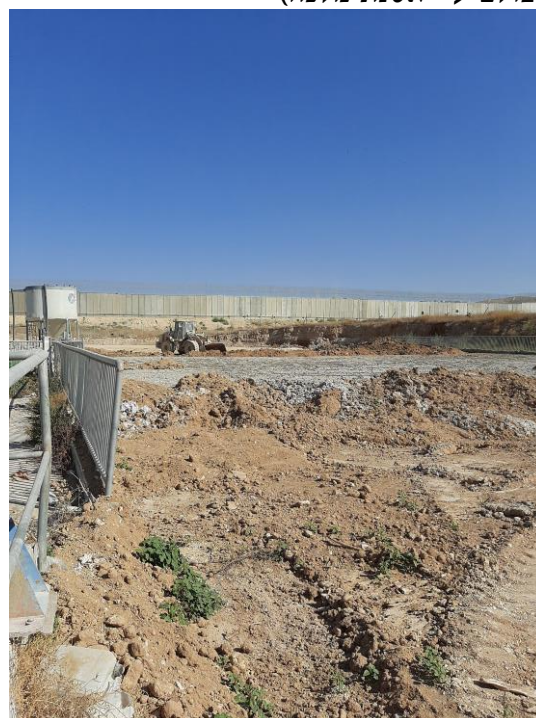
- המשקע המלבני הצפוני – במהלך הסיור נראה המשקע מלא בבוצה ועפר (ראה תמונה מס' 2). הדבר לא תאם את שראיתי ונאמר לי ע"י מרואן בסיור שנערך במתקן בתאריך 08.06.20 (סימוכין 2), כי החלו בעבודות פינוי של משקע זה.

תמונה מספר 2- משקע המלבני הצפוני מלא בבוצה  
(צולם ע"י אסנת מלכה)

כששאלתי למה עדיין לא הסתיים הפינוי של המשקע, נאמר לי ע"י מרואן כי עלה צורך לפנות את המשקע הדרומי וכעת הם יכולים לשוב ולפנות את המשקע הצפוני. בקשתי לבצע את הפינוי בהקדם כך שניתן יהיה להשיב את המשקע לעבודה סדירה ולדווח עם סיום הפינוי.

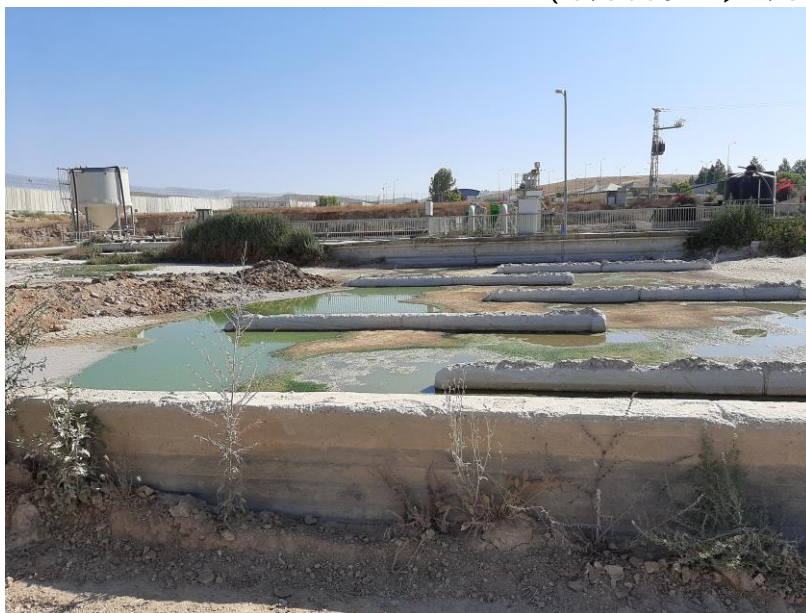
- המשקע המלבני הדרומי- במהלך הסיור נראה המשקע פנוי מבוצה ונוזלים כמעט (ראה תמונה מס' 3).

תמונה מספר 3- משקע המלבני הדרומי לאחר פינוי בוצה  
(צולם ע"י אסנת מלכה)

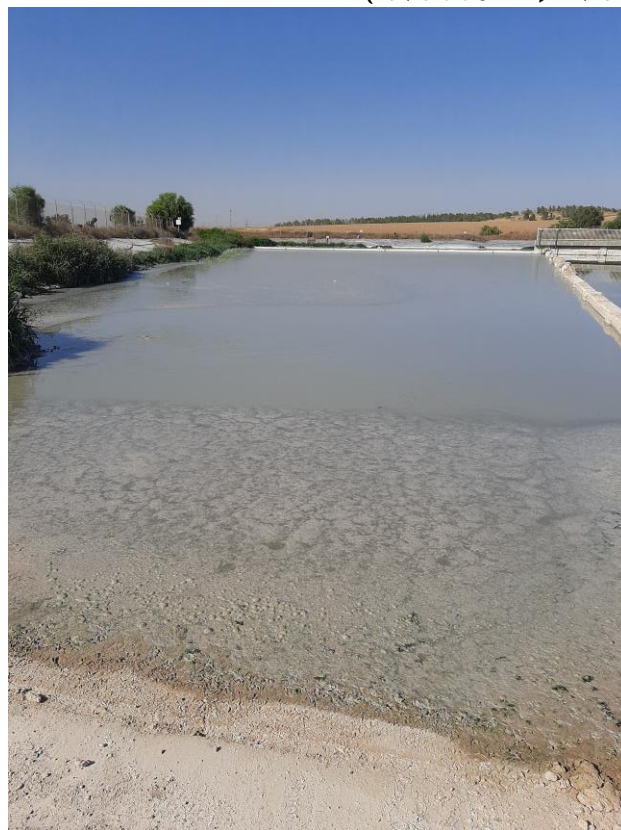
- כשעמדתי סמוך למשקעים, הבחנתי במפעיל המתקן עולה על הדקנטר ולאחר מכן הדקנטר הוציא מספר פלטות של בוצה סחוטה. לאחר מכן, הצטרף אלי סופיאן המפעיל לסיור.
- בריכות אגירה – שתי הבריכות היו מלאות בנוזלים ובעבודה, כאשר בבריכה המזרחית כבר היה ניתן לראות הצטברות של בוצה על פני המים (ראה תמונה 4), לאחר שפונתה לא מכבר מכל הבוצה כפי שנראה במהלך הסיור מיום 20.05.2020 (סימוכין 1). נראה כי בזמן הקרוב יידרש ייבוש ופינוי חוזר של הבריכה.
- במהלך הסיור לא הורגש ריח שאינו אופייני בסוגו או בעוצמתו למתקן. הורגש מעט ריח רפתות כפי שהורגש בסיורים הקודמים שנערכו במתקן.

תמונה מספר 4- בריכת האגירה המזרחית, הצטברות בוצה  
(צולם ע"י אסנת מלכה)
