#### הנדון: דו"ח סיור במתקן תפיסת שפכי חברון מתאריך 18.11.20

בתאריך שבנדון נערך סיור פיקוח במתקן התפיסה וההטייה של שפכי נחל חברון, הממוקם בסמוך למעבר מיתר (להלן: "המתקן").

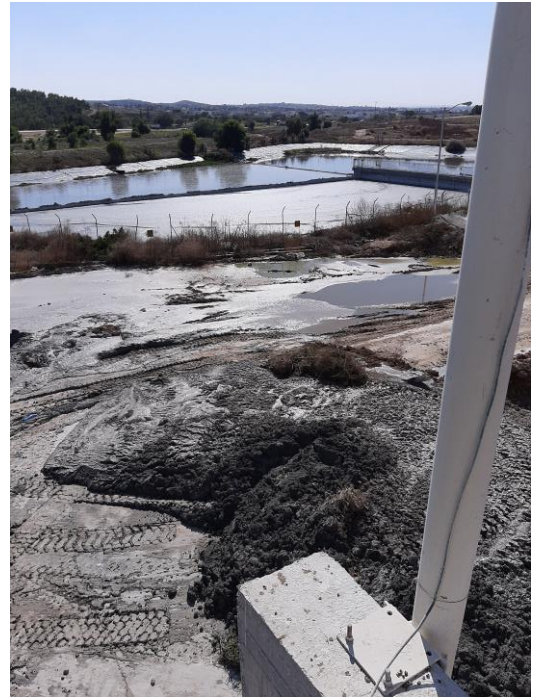
3. פינוי המשקע המזרחי בוצע בתחילת נובמבר (לפני האירוע) וכעת שפכים נכנסים אליו בלבד- מפלס השפכים גבוה מאוד (ראה תמונה מספר 1).
4. המשקע המערבי מלא בבוצה ונדרש לפנותו בהקדם (ראה תמונה מספר 1).

תמונה מספר 1- משקע מזרחי בעבודה לאחר ניקוי (המפלס גבוה), משקע מערבי מלא בבוצה.  
(צולם ע"י אסנת מלכה)

- על בעלי המתקן ומפעיליו לסיים את פינוי הבוצה מבריכות האגירה ומן המשקע המערבי לאלתר וזאת מבלי לגרום למפגעי ריח לתושבי הסביבה ועובדי המחסום.
- מנהלי המתקן יעבירו עדכונים שוטפים לגבי מצב המתקן והתקדמות התכניות לשיקומו והרחבתו אל מול הביצוע.
- על בעלי המתקן לערוך תיאום עם מנהלת קו התפר לגבי נוהל פתיחת השבכות והיערכות אליה על מנת למנוע הישנות אירועים מעין אלו.

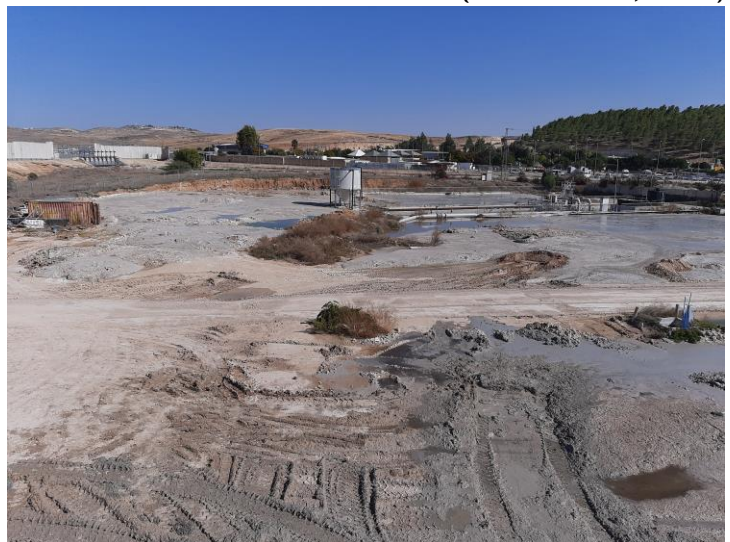
5. בריכת הויסות התמלאה בבוצה בעקבות האירוע. הבריכה נוקתה והבוצה פונתה ממנה אל בריכות האגירה (סלומים) שבשטח המתקן.
6. 2 בריכות האגירה (סלומים) מלאות עד גדותיהם בבוצה נוזלית (ראה תמונה מספר 2). לדברי חאלד, ממתנינים מספר ימים לייבוש הבוצה על מנת שניתן יהיה לפנותה לאתר פסולת מוסדר מבלי לערבבה בעפר. עדכנתי את חאלד כי החלו להתקבל תלונות על מפגעי ריח ממיתר ויש לפנות את הבוצה בהקדם.

תמונה מספר 2- בריכות האגירה (סלומים) מלאים עד אפס מקום בבוצה שפונתה מבריכת הויסות.  
(צולם ע"י אסנת מלכה)

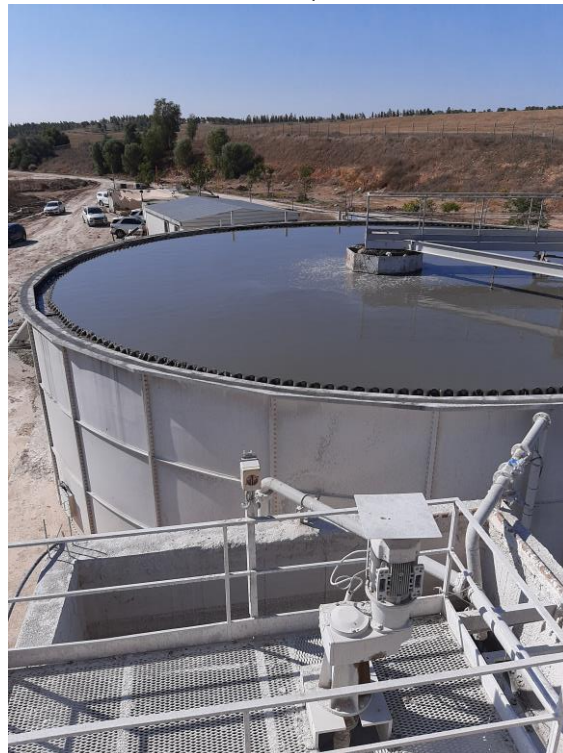
7. ערימות בוצה פזורות נראו גם בשטח המתקן, יש אזורים שבהם לא ניתן לעבור רגלית.
8. סכר העפר על הנחל הוקם מחדש ובור הכניסה נוקה והושב לעבודה תקינה.
9. חאלד עדכן כי הם התאגיד החל תהליך של תכנון והתקשרות עם הגורמים הרלוונטיים על מנת לקדם את שיקום המתקן והרחבתו. יש להציג את התכנון בוועדת שיפוט של רשות המים.
10. מרואן עדכן כי בימים האחרונים נכנסה כמות של שמן מוסכים למתקן והיא מקשה על פעילות הדקנטר (אין תגובה טובה עם הפולימר) וכן על השיקוע- במהלך הסיור המים בדקנטר נראו מאוד עכורים (ראה תמונה מספר 3). מט"ש שוקת עודכן בהגעת השמנים.

תמונה מספר 3- הדיקנטר מלא בנוזל עכור מאוד.  
(צולם ע"י אסנת מלכה)
