### תוכנית עבודה לטחנת מלט 13

## תכנית עבודה למניעת אבק לא מוקדי ועמידה בתנאי היתר הפליטה בטחנת מלט 13

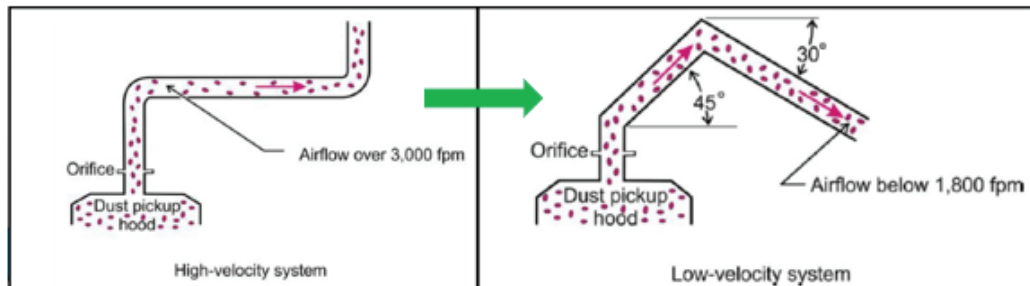
בוצע ניתוח לכלל צנרות היניקה של מערכות הסינון שהורכבו בטחנה, במהלכו נעשה זיהוי של צנרות שאינן מאפשרות יניקה אופטימאלית מתוקף המבנה בו תוכננו ומתקיימות בהן תדירות סתימות גבוהות ויניקות חלשות.  
כלל הצנרות הללו פורקו והרכבו מחדש למצב אופטימלי, בוטלו כיפופים המגבירים שחיקה וקוצרו טווחי היניקה.  
שיפור יניקות משמעותי כתוצאה מכך.  
סטטוס: **בוצע** תאריך סיום: 04.2023
