המשרד להגנת הסביבה - צפון

## הנדון: דו"ח סיור באקו אנרגיה גולן בע"מ, מיצר

מספר תיק: 184656  
תאריך סיור: 03/11/2014  
סוג הבדיקה: ביקורת פתע

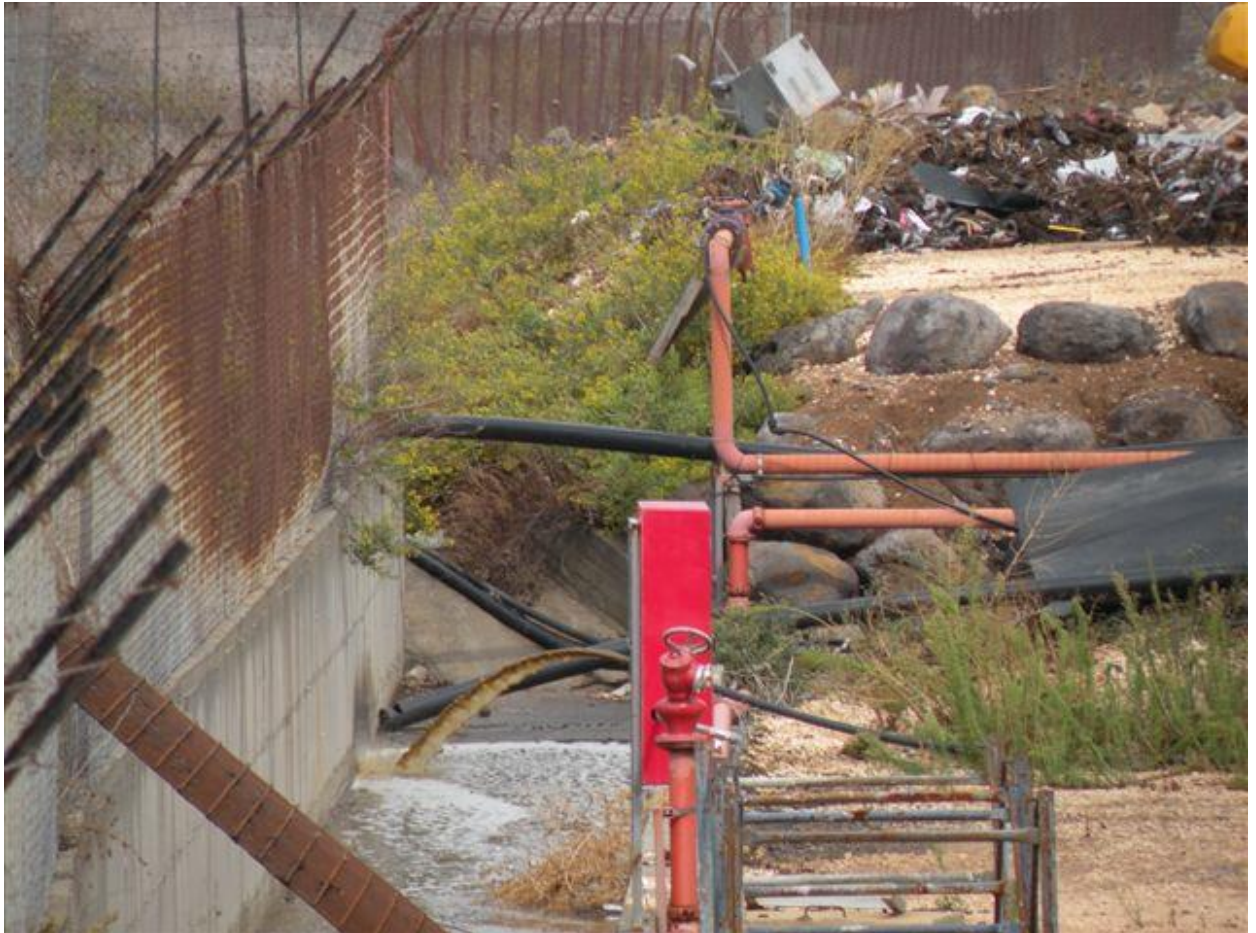
תמונה מס' 1 :

- א. תעודתי יחד עם דן אסרף השלכה באמצעות צינור, של שפכים מבור האגירה שליד הדיג'סטור הצפוני, לתעלת הניקוז. נטלתי דגימת שפכים מהשפכים שהיו בתוך הצינור. טופס נטילה מס' 112295. מנהל התפעול במפעל, אמר לי שהנוזל שהעובד הזרים לתעלת הניקוז הוא מים, שהגיעו כנגר מהשטחים שמעל ומסביב לדיג'סטרים ומדרך הגישה לבור האגירה. (תמונות 1, 2, 4)

- א. יש להימנע מלהזרים שפכים, תשטיפים וכל חומר אחר לתעלות הניקוז ולסביבה. **זמן לביצוע מיד!**
- ב. למנוע כניסת נגר עילי לשטח העסק לשטחי התפעול, למאצרה לאחסון זבל מעוכל, מהדרכים, מהשטחים שמעל לדיגיטטורים, מקרקע חקלאית וכו'. **זמן לביצוע לא יאוחר מתאריך 10/12/2014.**
- ג. למנוע גלישת תשטיפים מבורות אחסון התשטיפים שבמשטח התפעולי מבטון, אל המשטח התפעולי שאינו מבטון ולתעלות הניקוז. **זמן לביצוע מיד!**
- ד. לצקת בטון במקומות שהם שברתם את קורת המאצרה לצורך ניקוז תשטיפים לתעלת הניקוז המערבית. **זמן לביצוע מיד!**
- ה. להמציא לח"מ אישור מחברה מסוכמת לכך שמאגר מי התסנין אטום בפני חלחול. **זמן לביצוע לא יאוחר מתאריך 10/12/2014.**

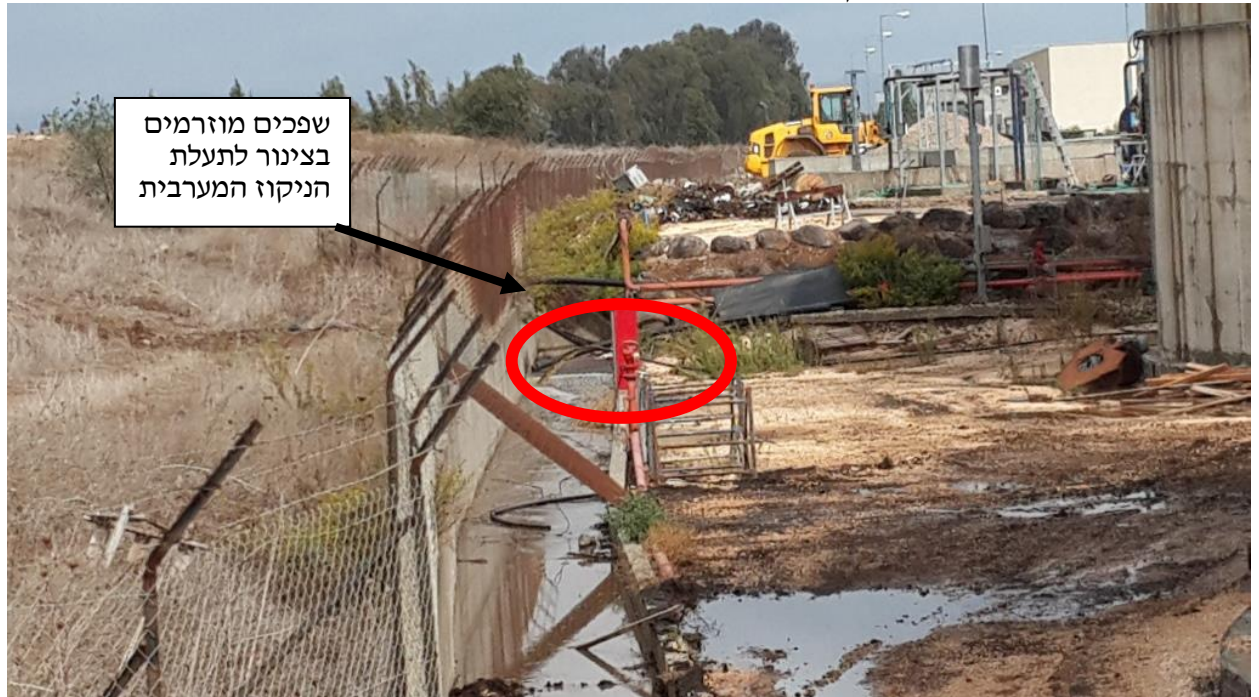
תמונה מס' 2 : צילום : עדו סמילנסקי

- ב. המשטח התפעולי אינו מבוטן וחמור מכך נסורה קורת המאצרה מבטון שתפקידה למנוע ניקוז של תשטיפים מהשטח התפעולי לתעלת הניקוז. כתוצאה מניסור ושברירת הקורה מבטון, תשטיפים שהתנקזו במשטח התפעולי שאינו מבוטן, זרמו גם הם לתעלת הניקוז המערבית. (תמונות 2-3)

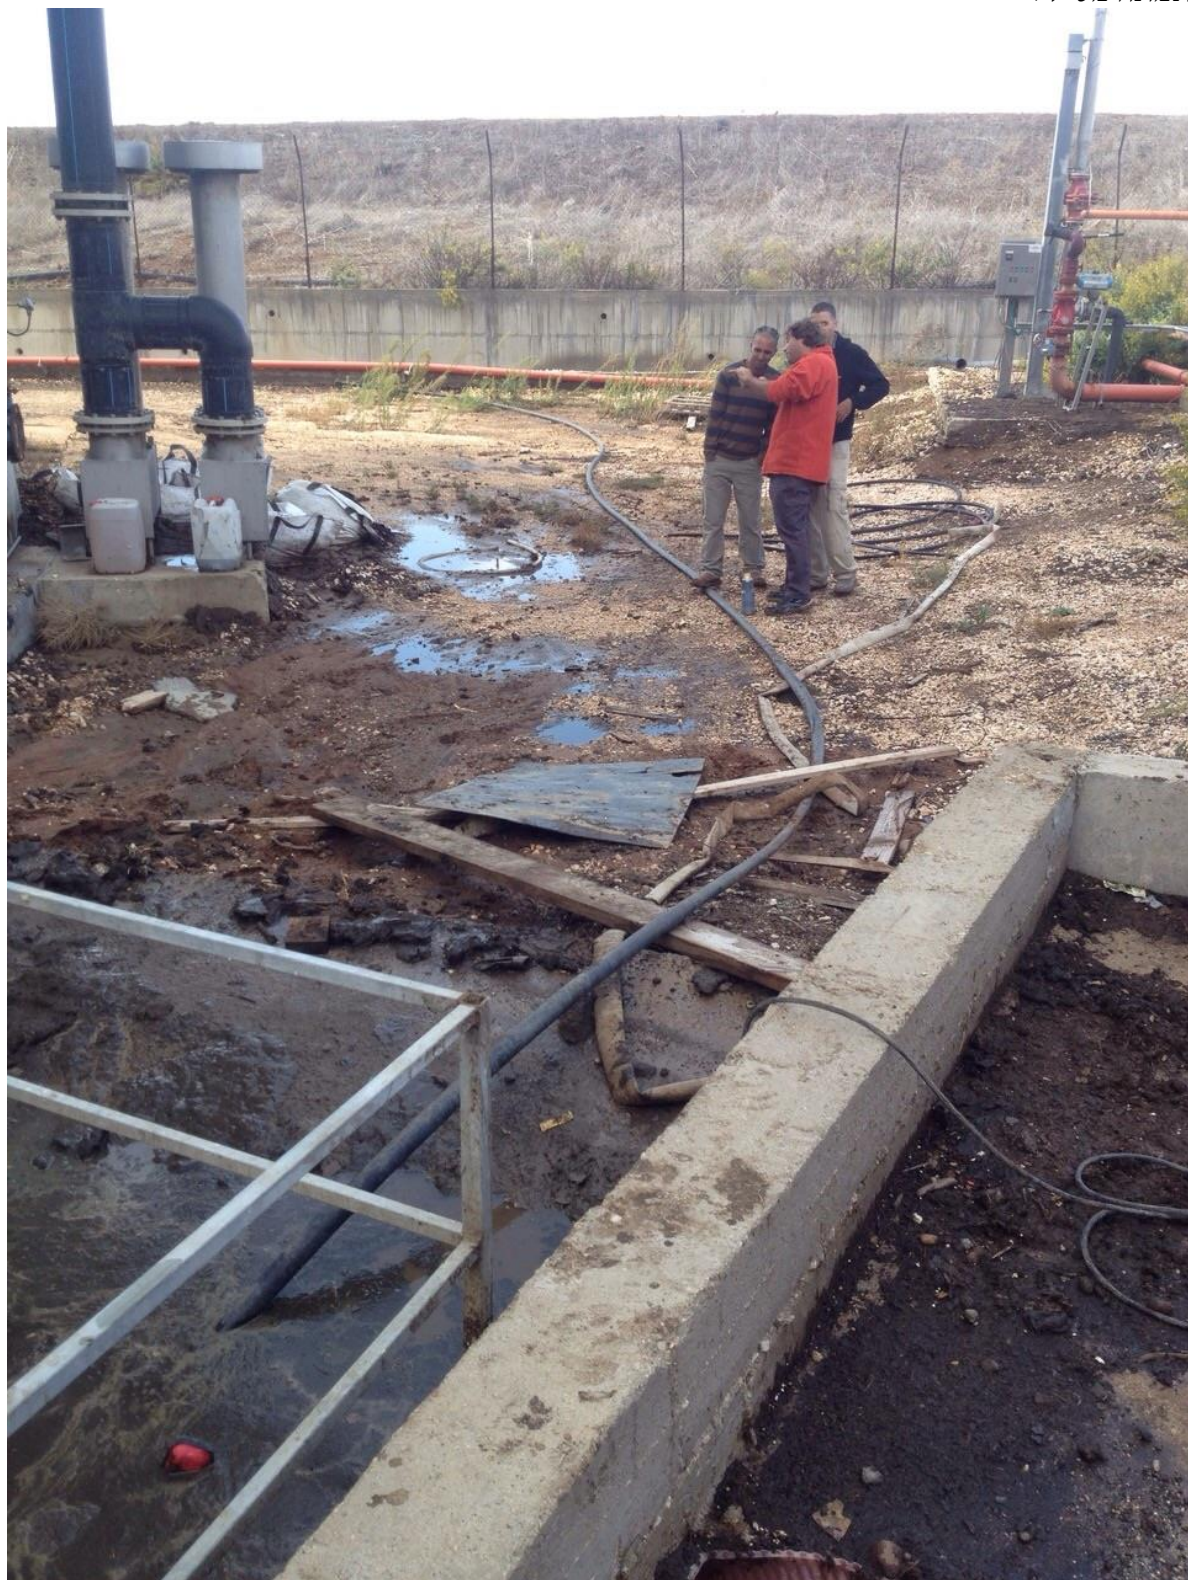
תמונה מס' 4:

משאבה טבולה בתוך בור אגירת תשטיפים במשטח התפעולי.  
מהבור יוצא צינור פלסטיק שחור עד לתעלת הניקוז המערבית.  
צילום: דן אסרף, מפקח יחידה סביבתית גולן.

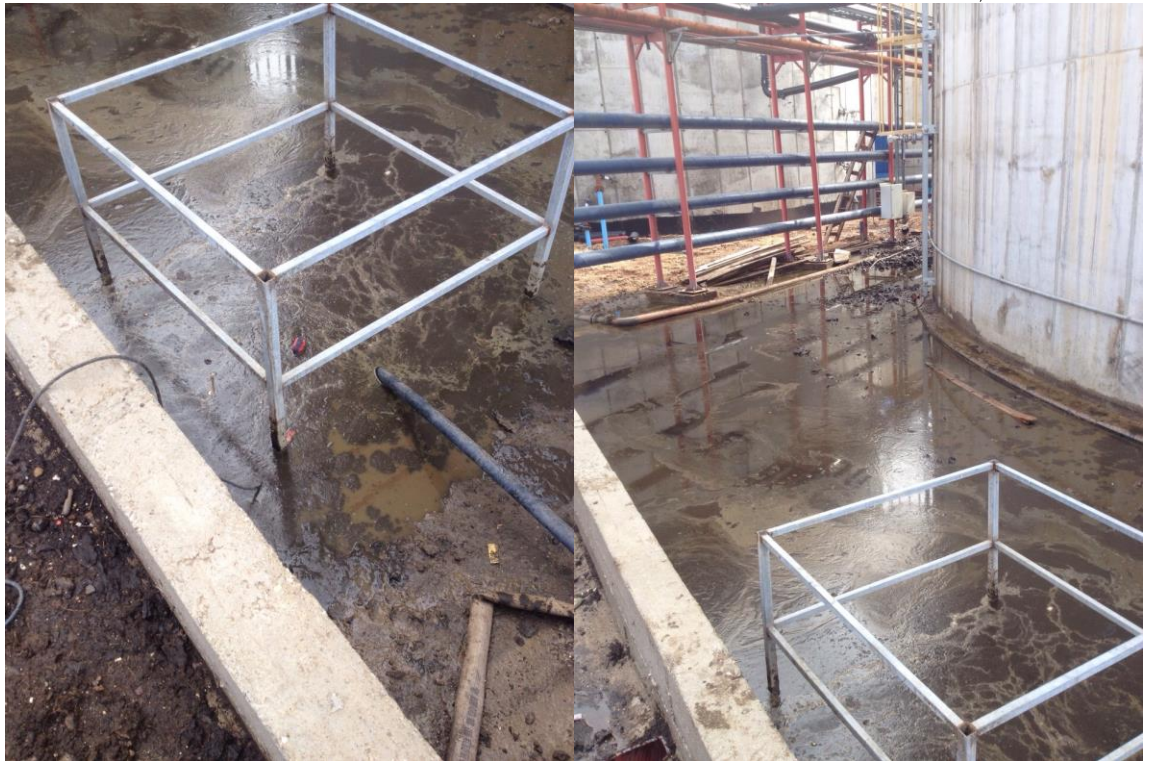
תמונות מס' 5, 6 :

בור אגירת שפכים ותשטיפים מהמשטח התפעולי.  
בתוך הבור הותקנה משאבה טבולה, מחוברת לצינור פלסטיק, שדרכו הוזרמו השפכים לתעלת הניקוז המערבית.  
צילום : דן אסרף, מפקח היחידה הסביבתית גולן.

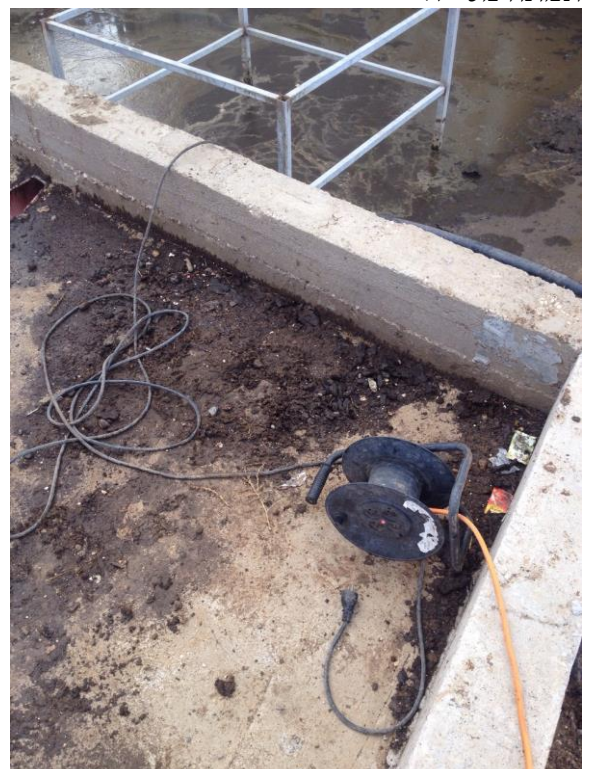
תמונה מס' 7 :

בור אגירת שפכים ותשטיפים מהמשטח התפעולי.  
בתוך הבור הותקנה משאבה טבולה, מחוברת לצינור  
פלסטיק, שדרכו הוזרמו השפכים לתעלת הניקוז המערבית.  
צילום : דן אסרף, מפקח היחידה הסביבתית גולן.

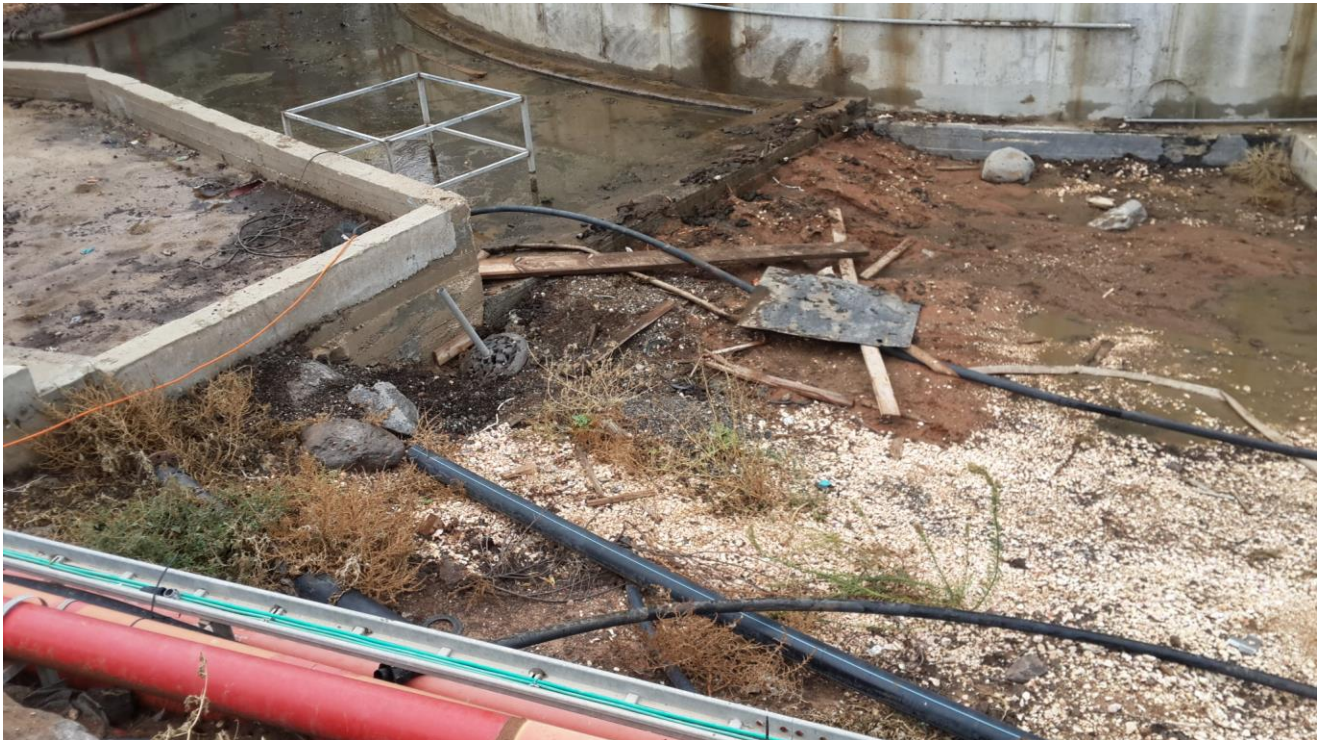
תמונה מס' 8:

סימנים לגלישת תשטיפים מהמאצרה שמקיפה את בור אגירת השפכים והתשטיפים לשטח התפעולי שאינו מבוטן ומנוקז לתעלת הניקוז המערבית.  
צילום: עדו סמילנסקי

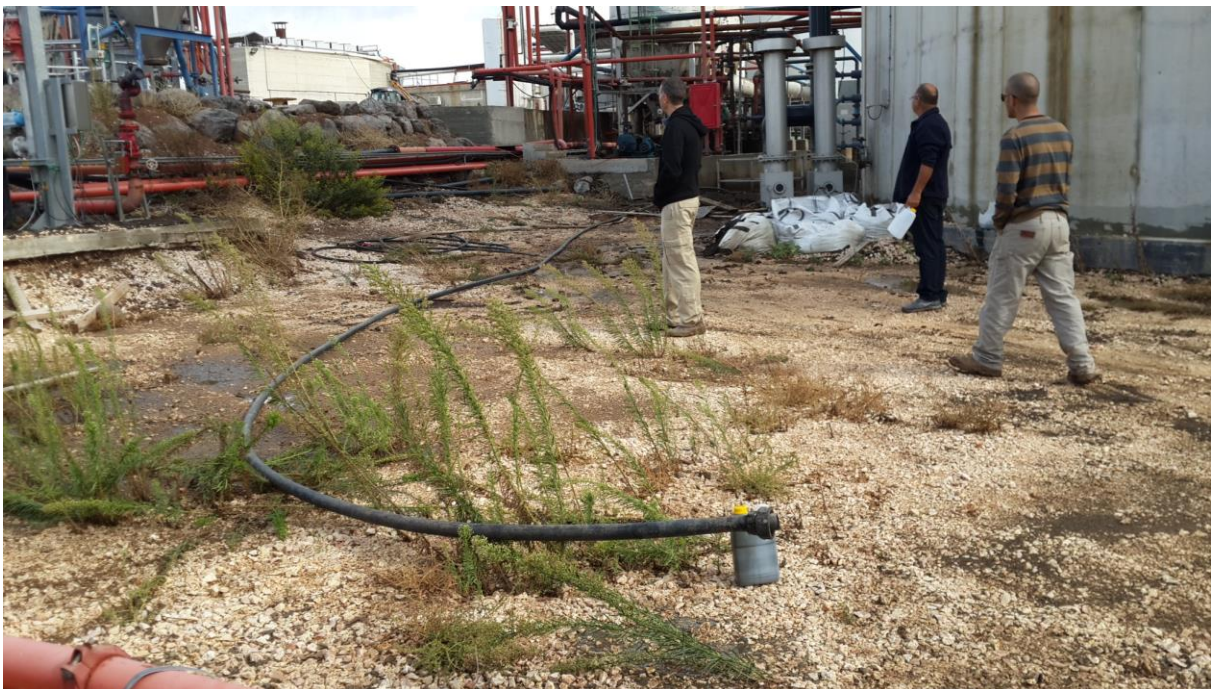
תמונה מס' 9:

מיכל הדיגום שנטלתי משאריות השפכים שנמצאו בתוך הצינור שהזרים שפכים מבור האגירה לתעלת הניקוז.  
צילום: עדו סמילנסקי

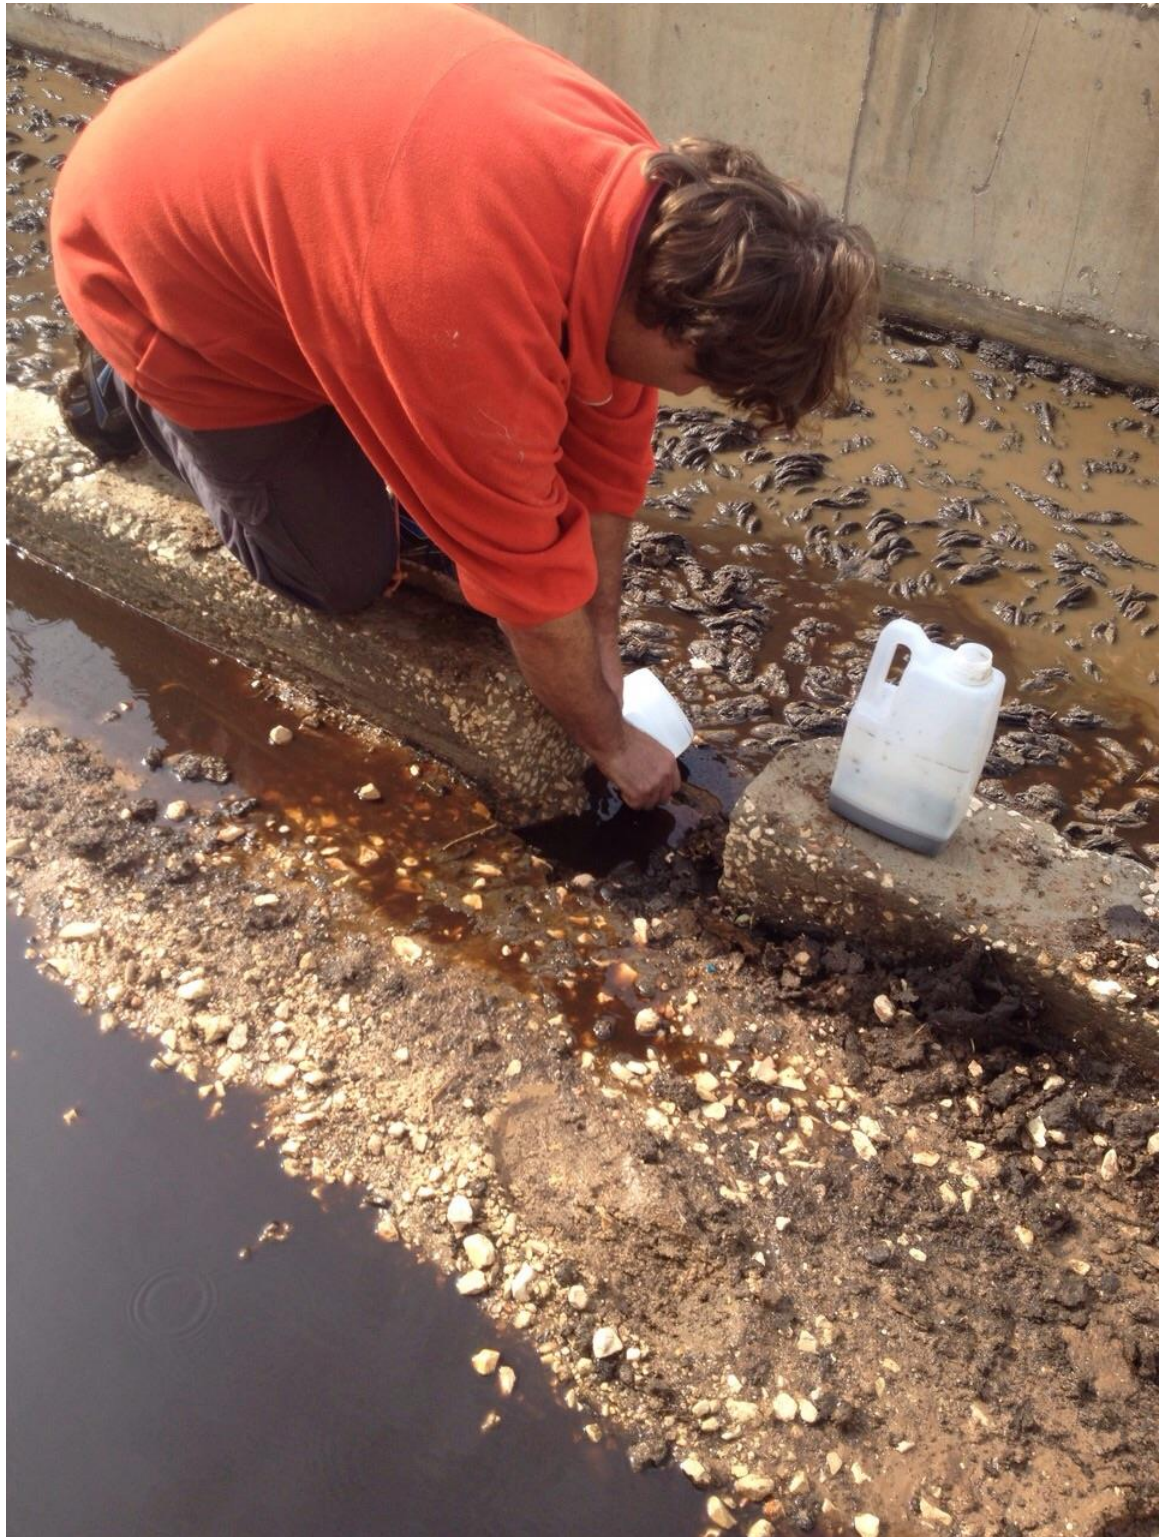
תמונה מס' 10 :

- ג. תיעדתי גלישה של תשטיפים שחורים מהמשטח התפעולי לתעלת הניקוז, דרך פתח בקורת המאצרה מבטון. נטלתי דגימת שפכים מהתשטיפים אלו שזרמו לתעלת הניקוז. טופס נטילה מס' 112294. (תמונות 10-11)

דיגום תשטיפים שהתנקזו ממשטחי התפעול לתעלת הניקוז, דרך פתח שנפרץ בקורת המאצרה מבטון. הצבע הכהה יותר אלו תשטיפים שזרמו לתעלת הניקוז. צילום : דן אסרף, מפקח היחידה הסביבתית גולן.

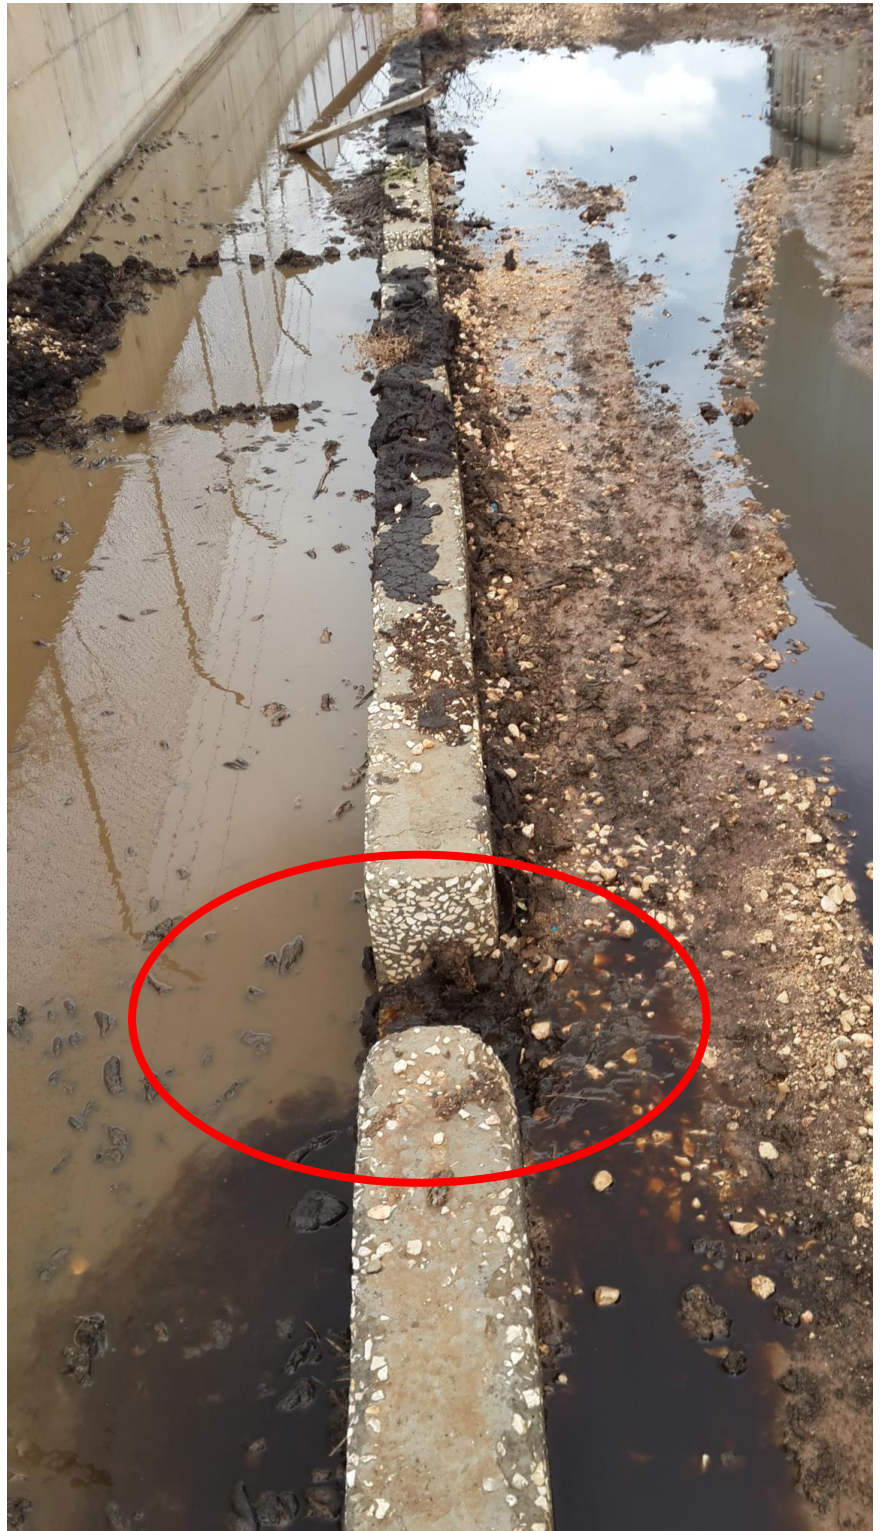
תמונה מס' 11 :

פתח שנפרץ בקורת המאצרה מבטון. הפתח הוא תוצאה של ניסור הבטון בכוונה תחילה, כדי תשטיפים מהמשטח התפעולי שאינו מבוטן יתנקזו לתעלת הניקוז המערבית. הצבע השחור של התשטיפים בצד ימין של הקורה נמהל בשפכים שזרמו לפני כן לתעלת הניקוז ובמי הנגר שזורים באותה עת בתעלת הניקוז. צילום : עדו סמילנסקי

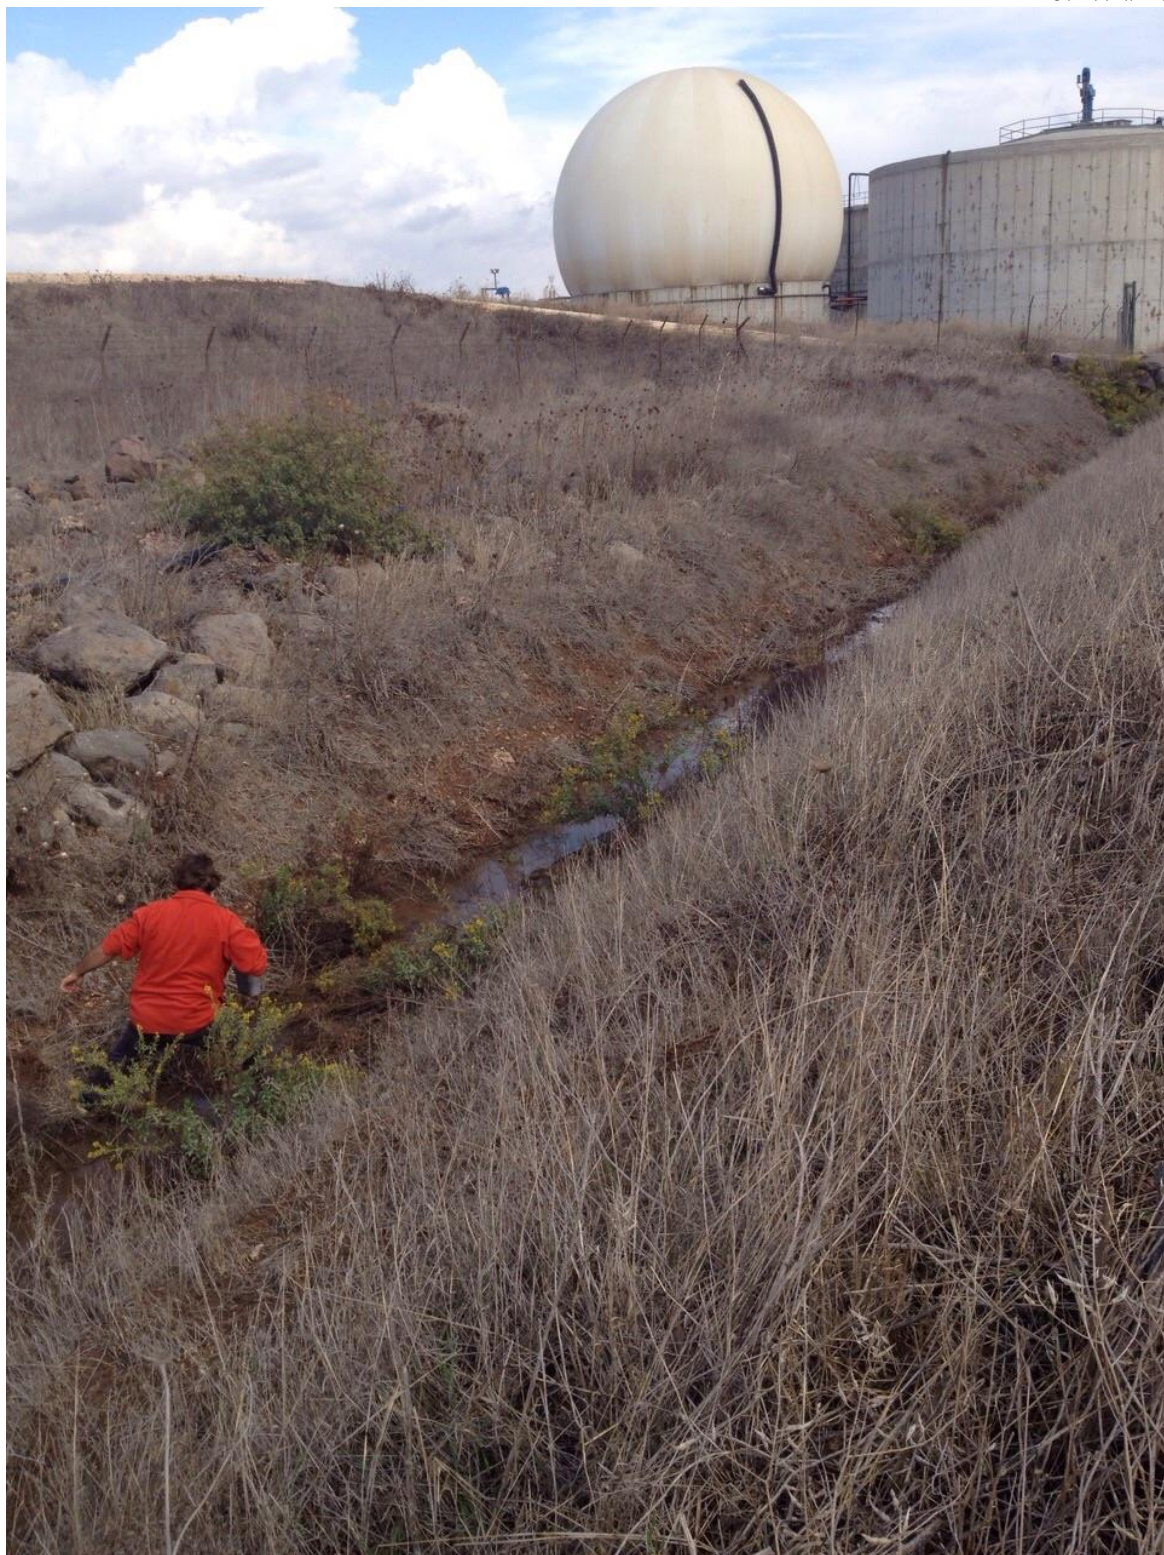
תמונה מס' 12 :

- ד. דגמתי שפכים ותשטיפים יחד עם מי נגר נקיים, שזרמו בתעלת הניקוז במרחק כ-50 מטרים מחוץ לשטח המפעל. טופס נטילה מס' 112296. (תמונה 12)
- ה. תיעדתי בועה ביריעת האיטום במאגר מי התסנין. [REDACTED] אמר לי שזו יריעה שהתמוטטה ובמקומה הותקנה יריעה חדשה. (תמונה 13)

דגימת שפכים, תשטיפים ומי נגר מתוך תעלת הניקוז במרחק כ-50 מטרים מחוץ לשטח המפעל.  
צילום : דן אסרף, מפקח היחידה הסביבתית גולן.

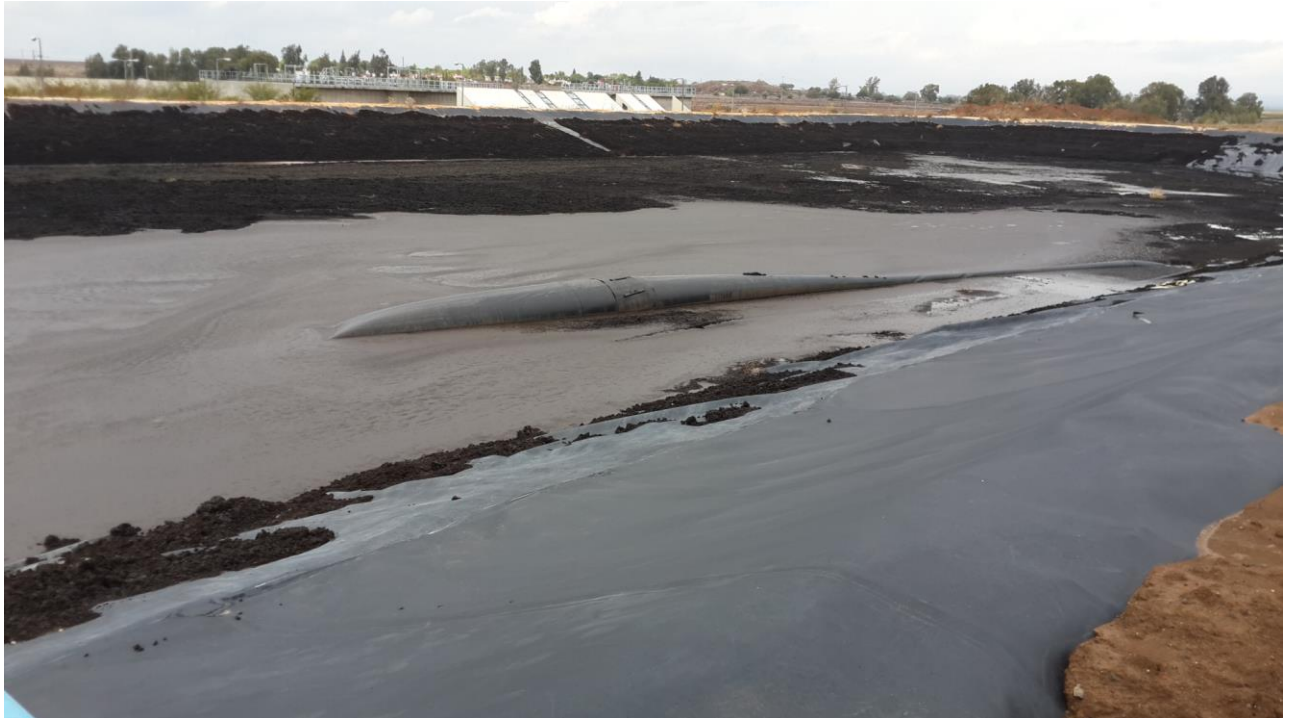
תמונה מס' 13 :

בועה ביריעת האיטום. חשש לאטימות המאגר.  
צילום : עדו סמילנסקי.

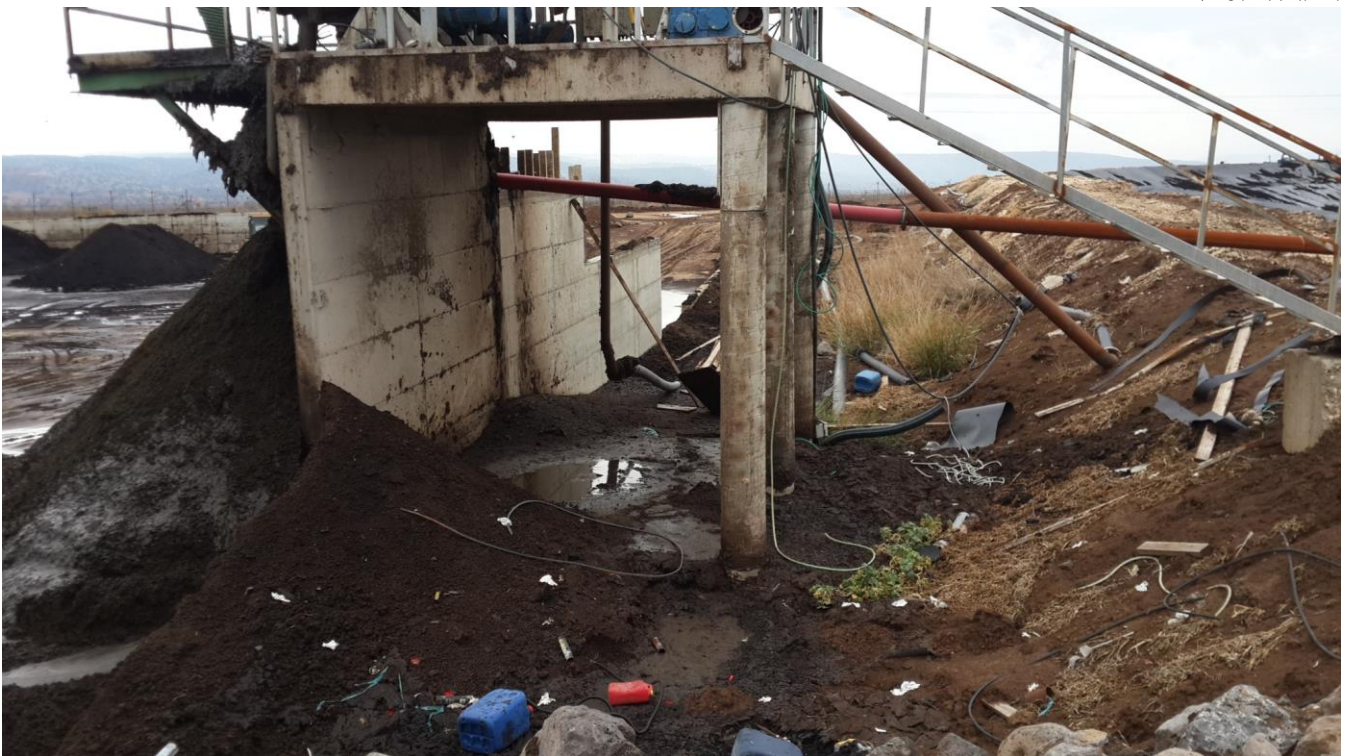
תמונה מס' 14 :

- ו. תיעדתי גלישת זבל מעוכל מהמפרדה מחוץ לשטח המאצרה. גלישה זו היא תוצאה של תחזוקה לקויה של משטח אחסון הזבל. (תמונה 14)
- ז. תיעדתי גלישה של אדמה וכניסת נגר נקי משדה חקלאי לתוך מאצרת הזבל המעוכל. כמו כן הגדר שמסביב למאצרה התמוטטה. (תמונה 15)
- ח. ניקוז הנגר מהמאצרה לבור הקליטה סתום. כתוצאה מכך נוצרה שלולית גדולה במרכז המאצרה שמרטיבה את הזבל. במצב זה לא תוכלו לטפל בזבל למניעת דגירת זבובים. (תמונות 15, 18, 19)
- ט. תיעדתי קרום כהה של מי תסנין שפוזרו בשדה שצמוד למאצרה ולא פונה למאצרה כפי שהצהיר יועץ החברה [REDACTED] (תמונות 16-17)
- י. תיעדתי מקומות בהם היתה גלישה של מי תסנין לסביבה ממשאבות ומצנרת לטיפול במי התסנין. במקומות אלו נוצר קרום שחור באזור הגלישה. (תמונות 20-21)

בוצה מעוכלת שגלשה מהמאצרה. שלולית נקוותה במקום.  
צילום : עדו סמילנסקי.

- ו. למנוע גלישת זבל מעוכל מחוץ לשטח המאצרה. לרבות יציקת קיר גבוהה או שינוי מיקום מפרדת המוצקים. **זמן לביצוע מיד!**
- ז. לבנות קורת מאצרה וגדר היקפית למאצרה לאחסון הזבל המעוכל. הגדר תמנע כניסת בעלי חיים כלביים לתוך המאצרה. **זמן לביצוע לא יאוחר מתאריך 10/12/2014.**

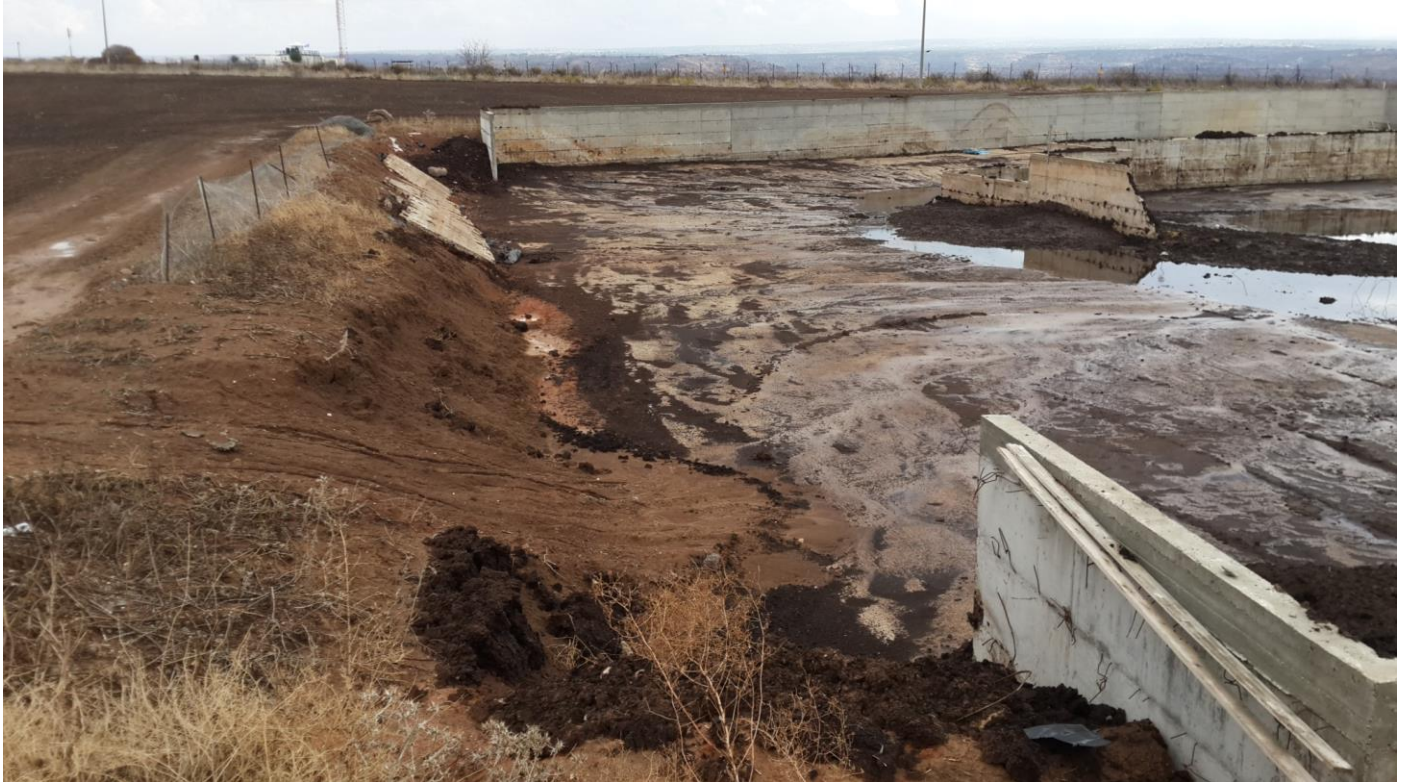
תמונה מס' 15 :

נגר עילי ואדמה זרמו מהשדה החקלאי לתוך מאצרת הזבל המעוכל.  
הגדר ההיקפית הרוסה, שמסביב למאצרה הרוסה.  
ניקוז מי הנגר במרכז המאצרה סתום. כתוצאה מכך מתפתחת שלולית של תשטיפים במרכז המאצרה ומרטיבה את הזבל.  
צילום : עדו סמילנסקי

- ח. להסדיר את ניקוז הנגר בתוך מאצרת הזבל המעוכל, כך שלא יוצרו בימי גשם שלוליות בתוך המאצרה. **זמן לביצוע מיד!**
- ט. לעבד את הזבל המעוכל בשורות, כדי שניתן יהיה לטפל בו ולסלקו מהעסק על-פי התנאים ברשיון העסק. להזכירם חל איסור לערבב את החומר המעוכל המוצק על זבל בעלי חיים שלא עבר תהליך עיכול במתקן. חוזר שוב על דרישתי להפוך את המאצרה לאתר קומפוסט כולל היפוך הערמות או לפנות את הזבל המעוכל לאתר קומפוסט הכולל תשתיות מתאימות ונפח אגירה מתאים.

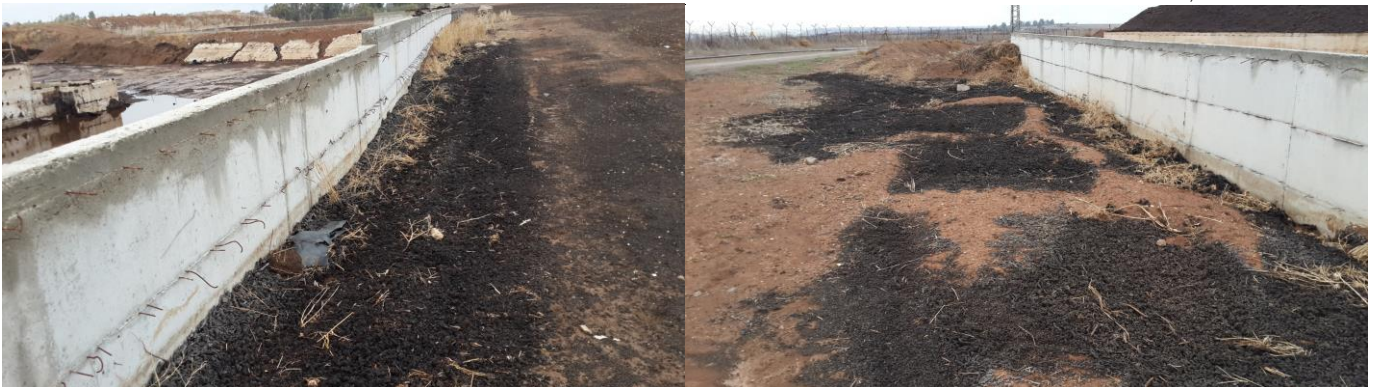
תמונות מס' 16, 17 :

קרום של מי תסנין שלא טופל והוצנע בקרקע, בתוך שדה חקלאי, צמוד למאצרה.  
צילום : עדו סמילנסקי

- י. לפנות את קרום מי התסנין שהושלך ללא טיפול בחלקה חקלאית ליד המאצרה לזבל המטופל. **זמן לביצוע מיד!**
- יא. להתקים מאצרות סביב כל משאבה וכל חיבור של מי תסנין בתחום המתקן ועד לשדות בהם הנכם מפזרים את מי התסנין. זמן לביצוע הדרישה הוא שבועיים ימים סביב למשאבות בשטח העסק וסביב מי התסנין. ו 4 חודשים לא יאוחר מתאריך 1/3/2015. לתשומת לבכם, לא תקבלו אישור לפיזור מי תסנין בשטחים חקלאים ללא התקנת מאצרות בכל המקומות בהם הנכם מפרקים ומחברים את הצנרת.

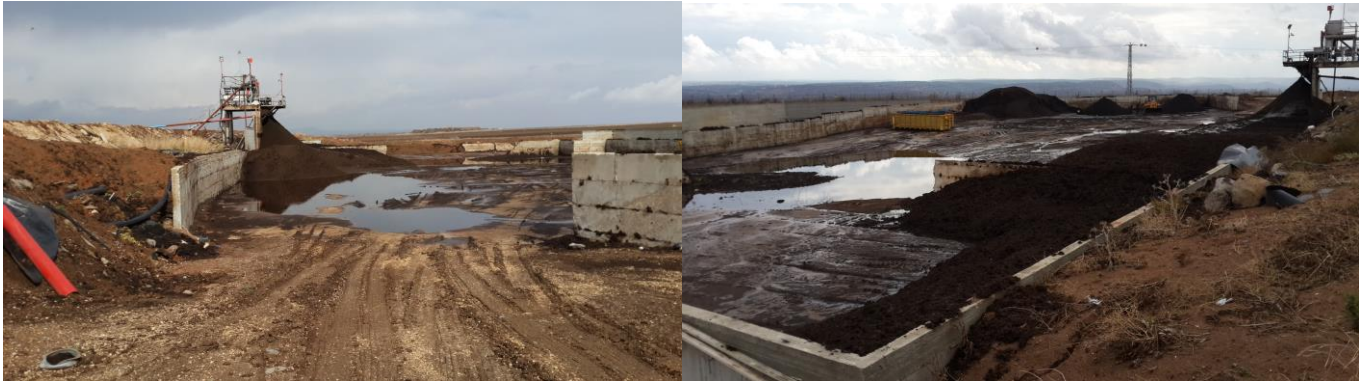
תמונות מס' 18, 19 :

שלוליות בתוך מאצרת הזבל המעוכל.  
צילום : עדו סמילנסקי

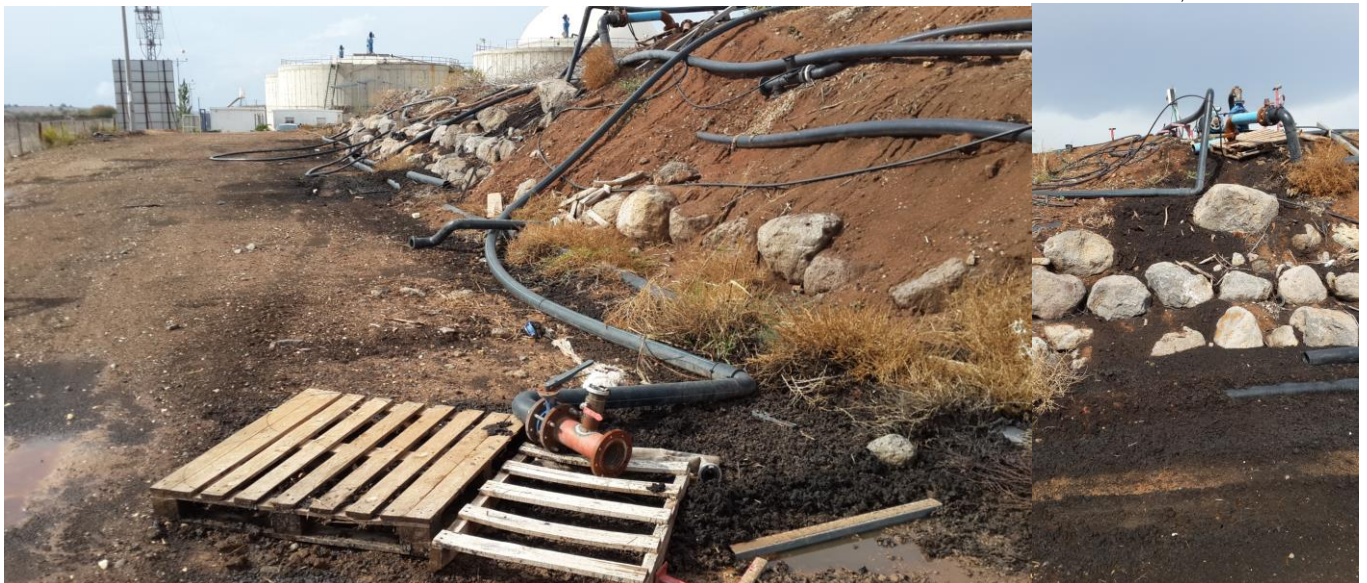
תמונות מס' 20, 21 :

גלישת מי תסנין ממשאבות, צנרת וחיבורים.  
צילום : עדו סמילנסקי
