תאריך: ח' תמוז תש"פ  
30/06/2020  
אתר סביבתי: 184656  
סימוכין סיור: 20350570

**הנדון: דוח סיור / דוח ליקויים באקו אנרגיה גולן בע"מ, מיצר שנערך בתאריך 22/06/2020**

**בתאריך 22/06/2020 נערך סיור באקו אנרגיה גולן בע"מ ת.ז. / ח.פ. 513743765, ב-מיצר להלן "העסק". מטרת הסיור: פיקוח על פי תוכנית**

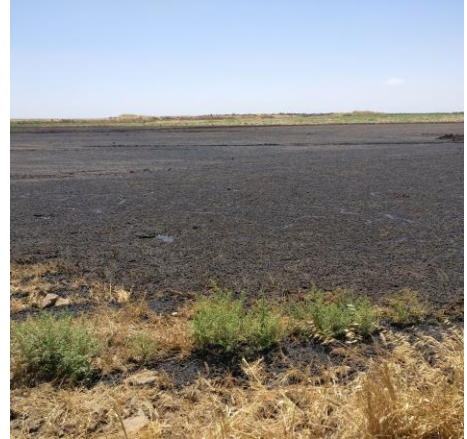
1. ביקור לבדיקת פיזור דיגיסטט נוזלי (מי תסנין) בשטחים סביב מפעל אקו אנרגיה גולן.
2. הסיור בוצע בשטחי פיזור דיגיסטט מדרום למנחת פיק, בין צומת אפיק לדרך חקלאית הממשיכה לכיוון צפון מזרח. בגוש 200000 חלקה 18. חלקה חקלאית מספר 77928
3. בסיור לא ראינו פיזור ישיר בשדות, אלא את התוצאה של הפיזור שנערך יום או מספר ימים קודם לביקור:  
א. תיעדתי בנצ. 267916/742773, שלולית בעומק לפחות כ-20 ס"מ בשטח של עשרות מטרים. הדיגיסטט הנוזלי זרם מחוץ לחלקה לרשות הרבים. ראו תמונה מס' 1

להלן התמונות שצולמו במהלך הסיור:  
1. שדה מוצף בדיגיסטט נוזלי, לפחות 20 ס"מ. שכנה לפגיעה בקרקע כתוצאה מפיזור עודף של דיגיסטט נוזלי.

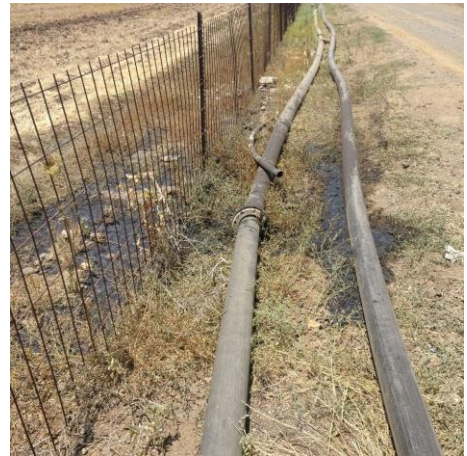
ה. תיעדתי בנ.צ. 267241/742553 זיהום רשות הרבים בדיג'סטט נוזלי מצנרת הפיזור, שנשללה מחוץ לחלקה החקלאית, לאורך הדרך החקלאית ברשות הרבים. היה בי ספק האם הדליפה ממשיכה או שזו דליפה מוקדמת יותר. בשל ספק זה, לא ניתנה הודעת תשלום קנס. תמונות מס' 2, 7.

2. לכלוך רשות הרבים. דליפת דיגסטט נוזלי מצנרת

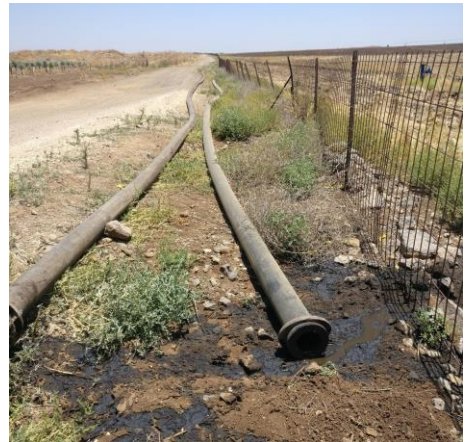
ו. תיעדתי בנ.צ. 742534/267140 בשעה 12:33, זיהום רשות הרבים מזרימה של דיג'סטט נוזלי מקצה צינור הפיזור. צנרת הפיזור נשללה ברשות הרבים, מחוץ לחלקה חקלאית, לאורך הדרך החקלאית. הזיהום זרם לרשות הרבים לתוך תעלת ניקוז שלאורך הדרך החקלאית. במקרה זה, לא היה לי ספק שמתבצעת עבירה לחוק שמירת הניקיון. לכן לאחר סיום הסיור בגולן, חזרתי למתקן אקו אנרגיה גולן, נפגשתי עם מנהל התפעול האקו אנרגיה גולן, הראתי לו את הממצאים, מסרתי לו הודעת תשלום קנס מספר 0129518, בסך 4,000 ש"ח. תמונה מס' 3.

3. לכלוך רשות הרבים. זרימת דיג'יסטט נוזלי מצנרת פיזור

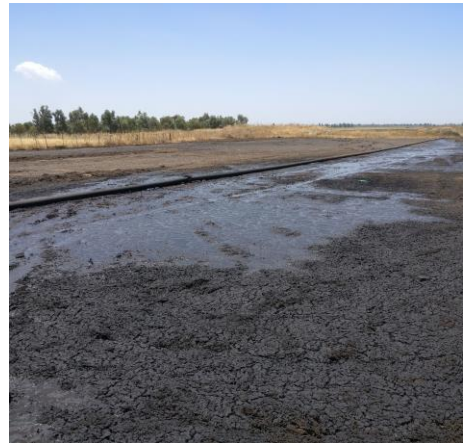
ב. תיעדתי בנ.צ. 268383/743000, זרימה לא מבוקרת של דיג'סטט נוזלי מחיבורי צינורות בתוך שדות חקלאיים. כתוצאה מכך, נוצרה בשדה שלולית גדולה. לא ניתנה הודעת תשלום קנס. תמונות 4, 8.

4. שלולית ענק כתוצאה מדליפה בצנרת הפיזור. דישון לא אחיד ולא מבוקר. סכנה לפגיעה במבנה הקרקע.

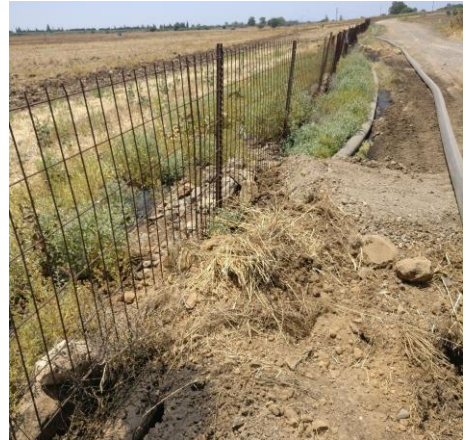
ד. תיעדתי בנ.צ. 267289/742559, סימנים לזרימה של דיג'סטט נוזלי לרשות הרבים, בתעלת הניקוז שלאורך דרך העפר. הזיהום נוצר מדליפה מצנרת הפיזור שנפרסה מחוץ לחלקה, לאורך הדרך החקלאית ברשות הרבים. הדליפה תוקנה, וכוסתה בעפר/אדמה מקומית. תמונה מס' 5.

5. דליפת דיגיסטט נוזלי מהצנרת, שכוסתה בעפר.

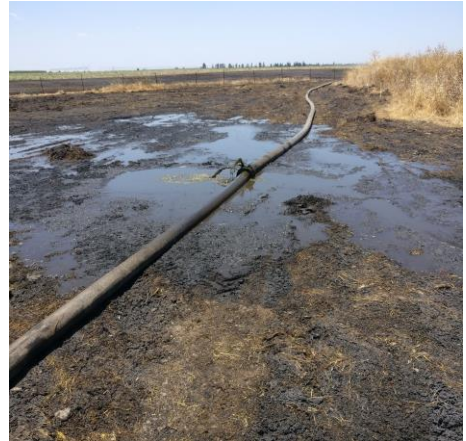
ג. תיעדתי בנ.צ. 268100/742859, בשטח שאינו חלקה חקלאית, מחוץ לחלקה חקלאית מספר 77928. תיעדתי זרימה לא מבוקרת של דיג'סטט נוזלי מחיבורי צינורות בתוך שדות חקלאיים. כתוצאה מכך, נוצרה בשדה שלולית גדולה. לא ניתנה הודעת תשלום קנס. תמונה מס' 6.

6. זרימת דיגיסטט נוזלי מצנרת הפיזור. דישון לא אחיד. סכנה לפגיעה בקרקע מעודפי דיגיסטט נוזלי

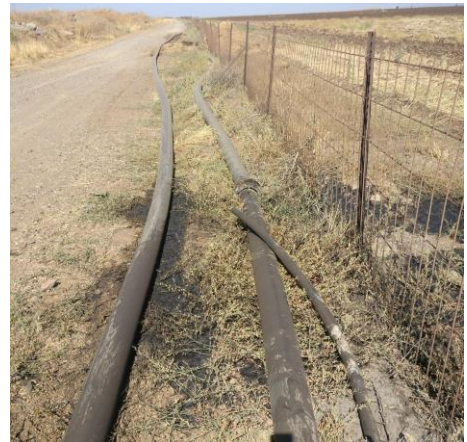
7. לכלוך רשות הרבים. דליפה מצנרת פיזור דיג'יסטט נוזלית

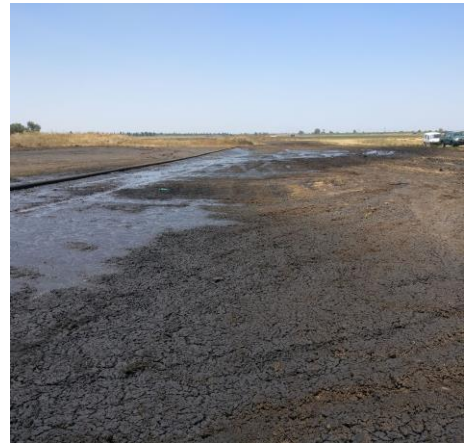
8. שלוליות כתוצאה מדליפות דיג'יסטט נוזלי בצנרת הפיזור. סכנה לדישון עודף ולפגיעה במבנה הקרקע.
