תאריך: כ"ג שבט תשע"ט  
29/01/2019  
אתר סביבתי: 184656  
סימוכין סיור: 19075170

**הנדון: דו"ח סיור פיקוח באקו אנרגיה גולן בע"מ, מיצר שנערך בתאריך 24/01/2019**

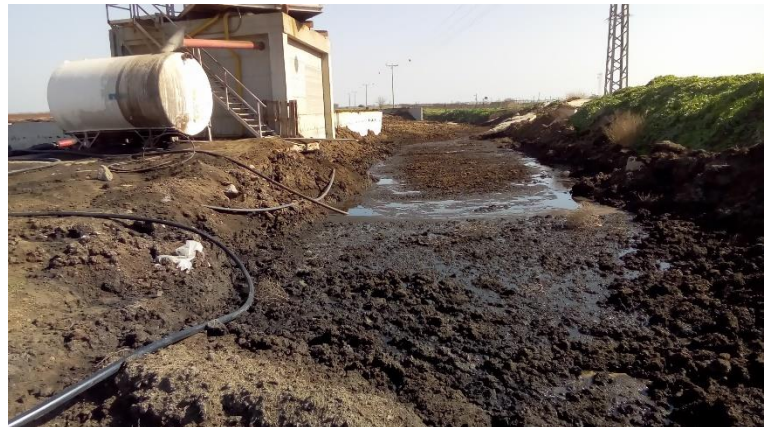
להלן התמונות העיקריות שצולמו על ידי במהלך הסיור:  
תמונה מס' 1: שלולית תשטיפים שגלשו מהדיקנטר.

- ד. בתוך 7 ימים ולא יאוחר מתאריך 26/12/2018, לבצע את הפעולות הבאות: להתקין מאצרה תקנית, מסביב לדקנטר. לשאוב את מי התסנין שגלשו למאגר. לנקות את הבוצה למשטח הדייג'סטט המוצק. עליכם לדווח למשרדנו בתמונות על ביצוע הפעולות הנדרשות. **לא בוצע, עד למועד זה!**

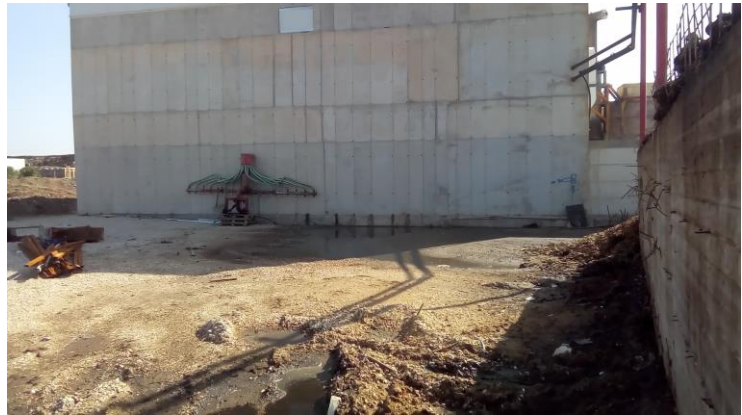
- ב. הופעל מבנה חדש לטיפול באשפה ביתית. בבטון המבנה ישנם חורים שדרכם זורמים תשטיפים לסביבה.
- ג. זבל עופות ליד בור הקליטה גולש, יחד עם תשטיפים לקרקע חשופה, ומצטבר לתשטיפים שנוזלים מהמבנה לטיפול באשפה ביתית.

תמונה 2 : זרימת תשטיפים ממבנה לטיפול באשפה ביתי וממצבורי זבל העופות.

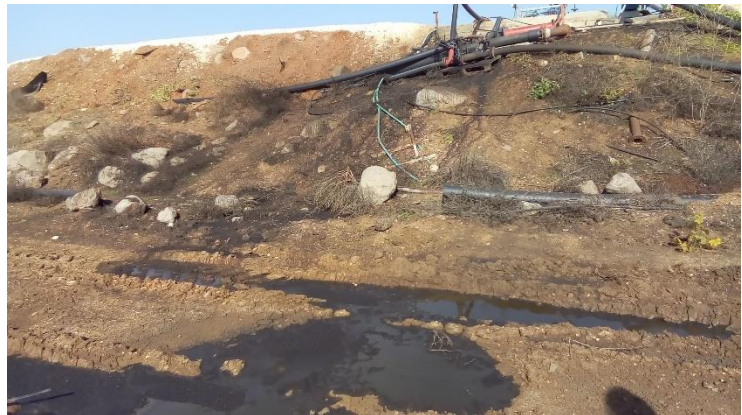
תמונה 3 : לא נבנתה מאצרה למניעת גלישת מי תסנין מהמשאבות והצנרת.

- ג. בתוך 7 ימים ולא יאוחר מתאריך 26/12/2018, להתקין מאצרה תקנית, מסביב למשאבה, למניעת גלישה נוספת מחוץ למאגר. עליכם לדווח למשרדנו בתמונות על ביצוע המאצרה. **לא בוצע, עד למועד זה!**

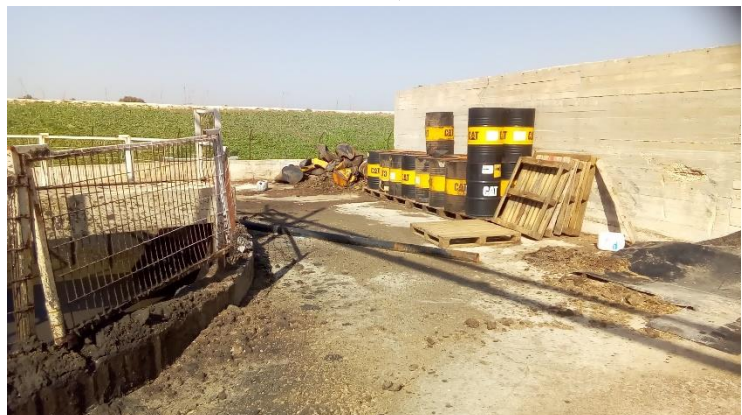
תמונה 4 : לא פונו חביות השמן המשומש.

- ז. בתוך 7 ימים ולא יאוחר מתאריך 26/12/2018, לפנות את חביות השמן המשומש לאתר מורשה. נדרש להציג קבלות לפינוי. **לא בוצע, עד למועד זה!**
5. בסיור נמצאו ליקויים נוספים:

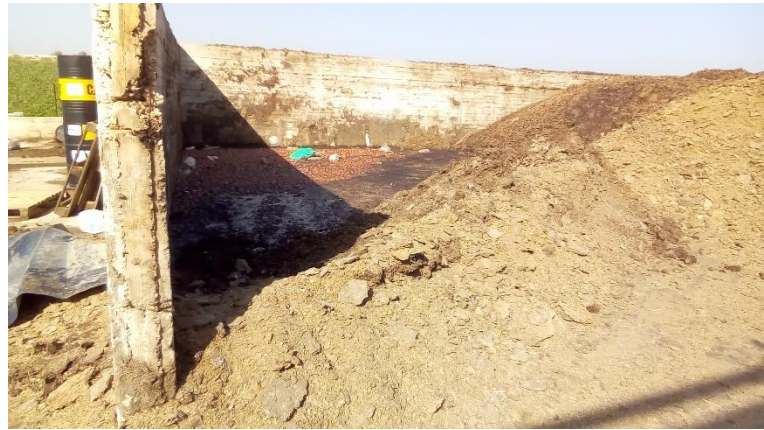
תמונה 5 :

שאריות אשפה ביתי בתוך מאצרה פתוחה. למרות שמבנה הטיפול באשפה החל לפעול, פסולת זו ממשיכה להירקב ללא טיפול, ולהדיף ריח צחנה.
