# אתר הטמנת פסולת ירוחם

## סקר בעירות

דצמבר 2018

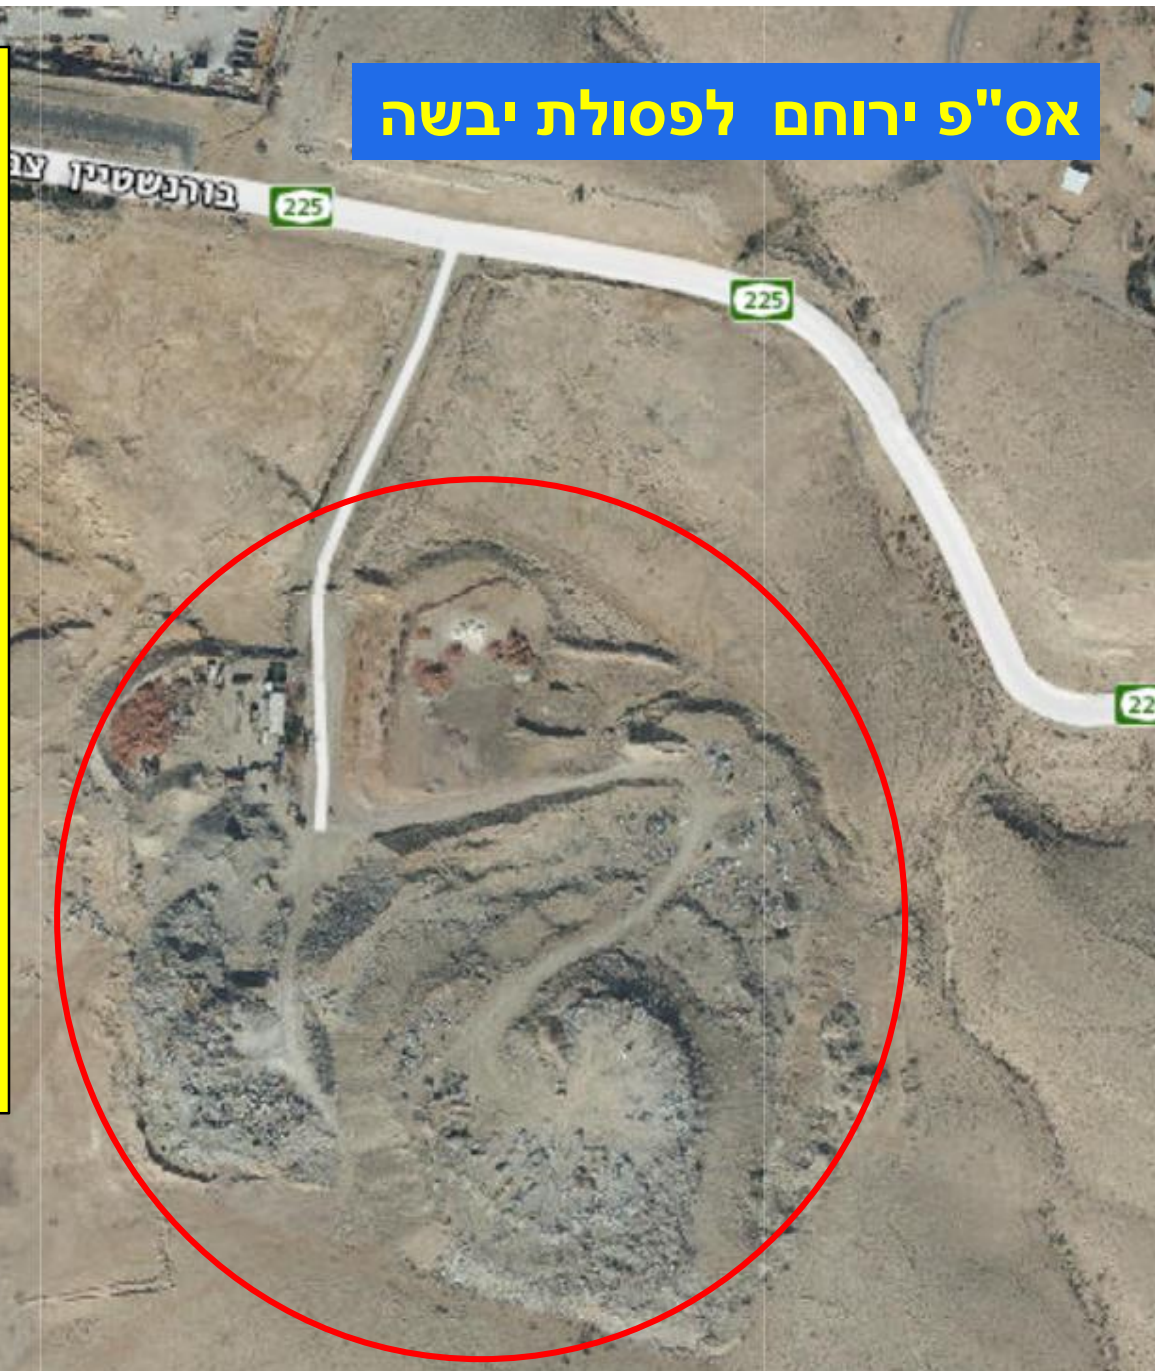
- שיטת העבודה באתר לא נעשתה כנדרש באתרי פסולת.
- בחלק מהפרקטיקה הפסולת הושלכה ללא הידוק וללא כיסוי.
- נוצרו מדרונות צד תלולים ביותר ללא שום יכולת להדק ולכסות.
- אלו גורמים המאפשרים בקלות לבעירה שמתרחשת - להתפתח.

- הפתרון המומלץ הוא חנק הבעירה באמצעות כיסוי והידוק בשכבות חומר מקומי דק. לאורך זמן פעולה זו תחנוק את הבעירה ותמנע פליטות עשן ואדים לאוויר החופשי.
- מחייב מיתון שיפועי צד של המדרונות לאפשר המילוי וההידוק – תוספת של הרבה חומר (מקומי לאחר מיון ואישור המתכנן).
- העבודות יתאימו לדרישות שיקום האתר שבכל מקרה קיימות ויידרשו.
- תכנון המשך הטמנת הפסולת – מיקום, הנחיות מילוי והתקדמות ההטמנה לקבלן המבצע.
- פיקוח על תפעול האתר.
- בקרה תדירה על פליטות חום. מעקב.
- התחשבות בקווי התב"ע, פתרון לבעיות נגר וניקוז עילי.
- היקף העבודה מוערך בשלב מוקדם זה במילוי מבוקר של עד כ 100,000 מ"ק חומר נקי. תלוי מאוד בסוג הקרקע (התייעצות עם יועץ קרקע).
- לוח זמנים:  
**המטרה – לנטרל את המפגעים הישירים, המיידיים.**  
תכנון – 6-8 שבועות.  
ביצוע – עבודה בשלבים – להתחיל מהבוער והאקוטי, להתקדם בהתאם לתנאי השטח.

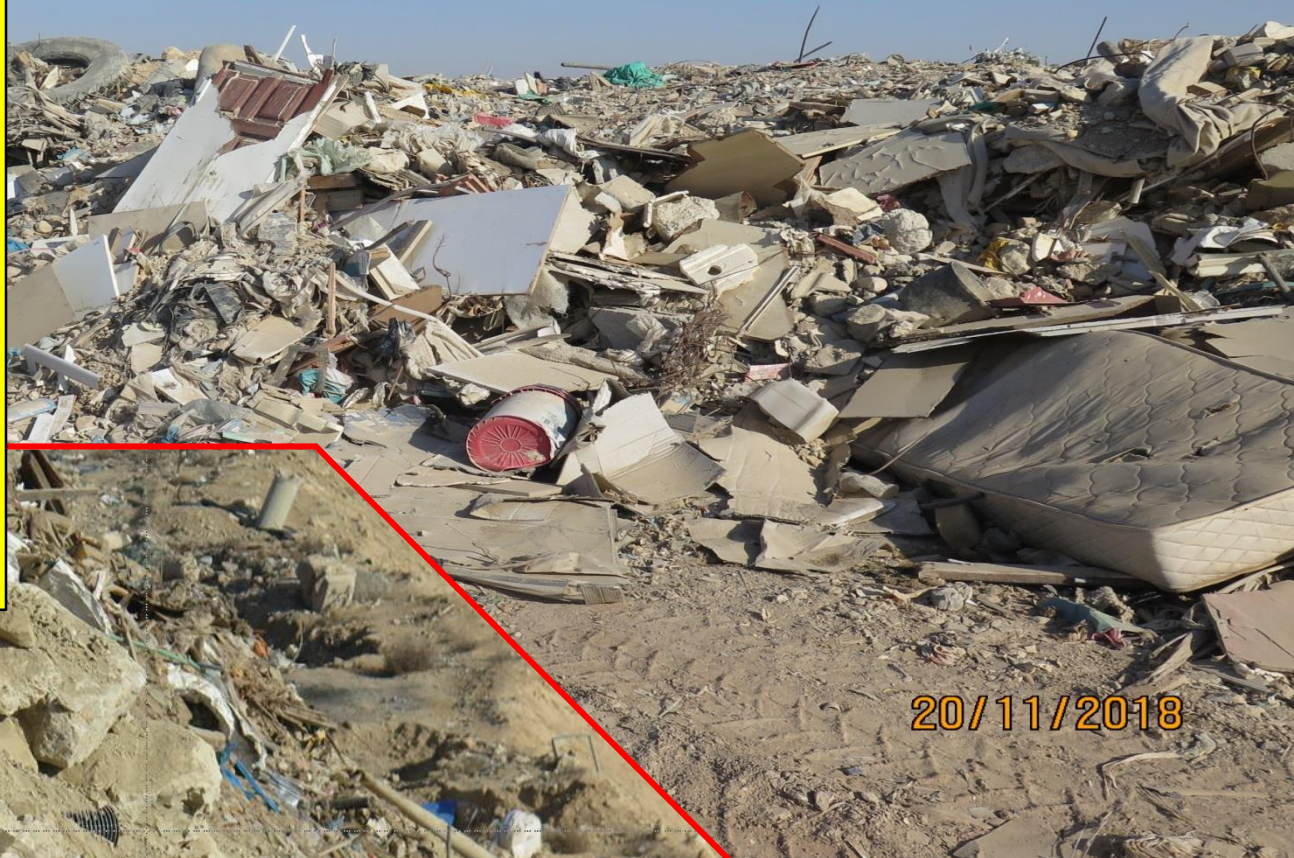
מילוי הפסולת באתר  
ללא כל תכנית מסודרת  
או התקדמות מתוכננת

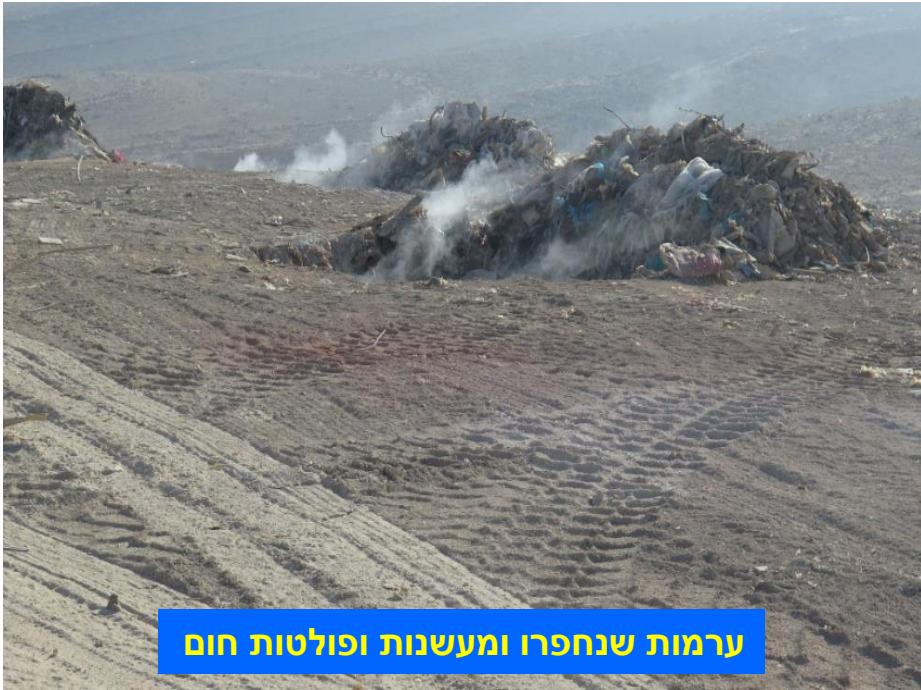
ערמות שנחפרו ומעשנות ופולטות חום

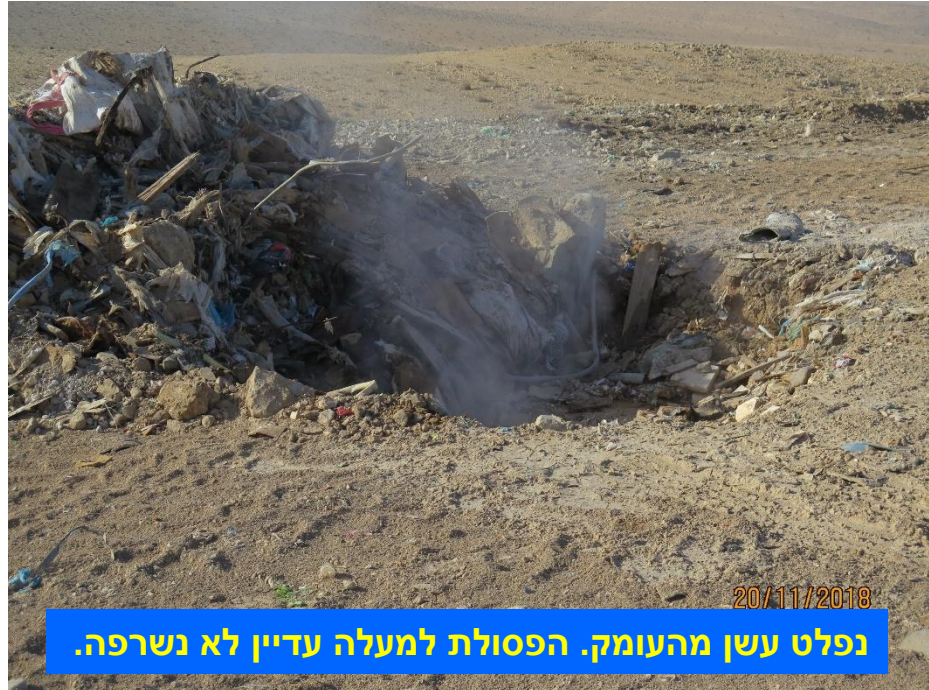
נפלט עשן מהעומק. הפסולת למעלה עדיין לא נשרפה.

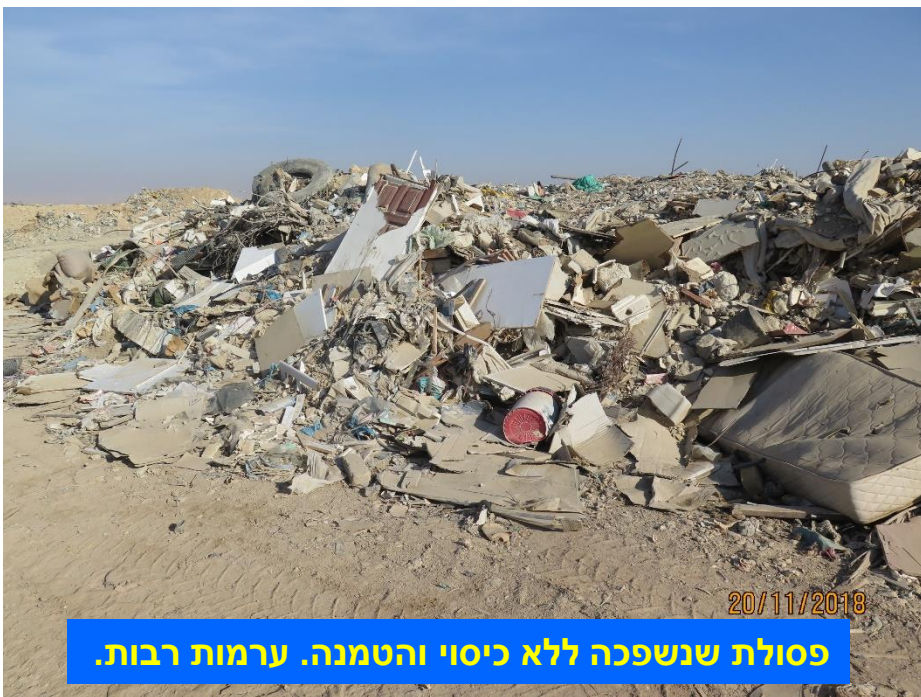
פסולת שנשפכה ללא כיסוי והטמנה. ערמות רבות.

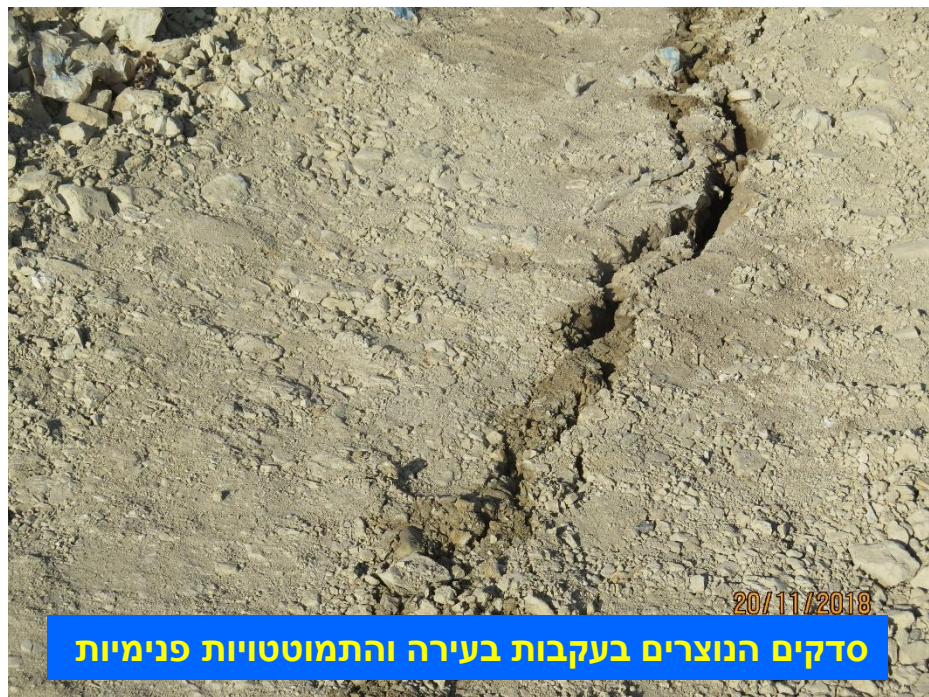
סדקים הנוצרים בעקבות בעירה והתמוטטויות פנימיות

- ניתן להבחין בחלק מהשטח בתופעת התפשטות אופקית של הבעירה. גיל השכבות, חומר השכבות וכיו"ב..  
נתגלו חריצים, סדקים ע"פ השטח-מעשנים ופולטים חום, בסביבות  $70^{\circ}\text{C}$ . לחות בשפת הסדקים. אלו התמוטטויות פנימיות של פסולת במעבה גוף הפסולת.

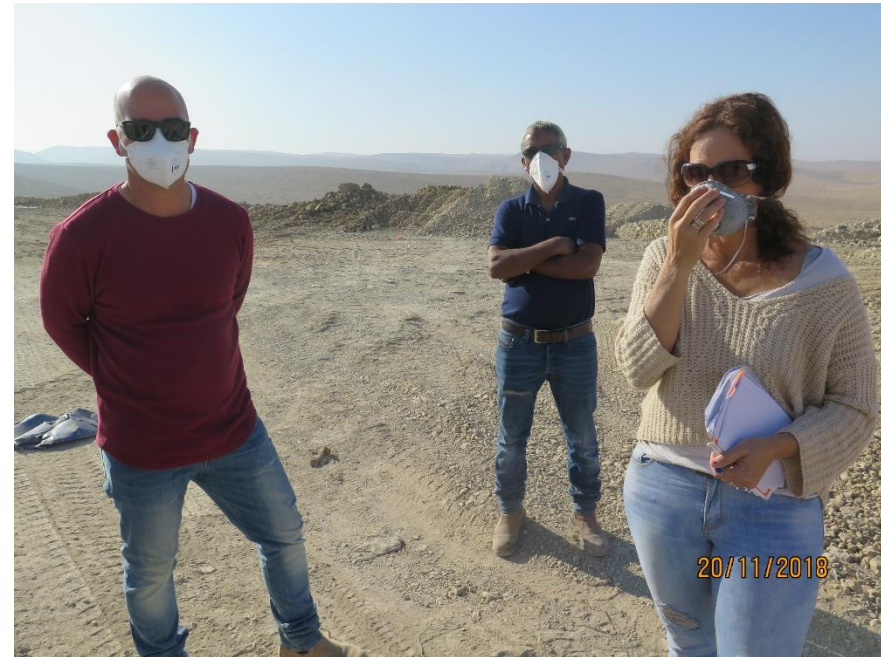
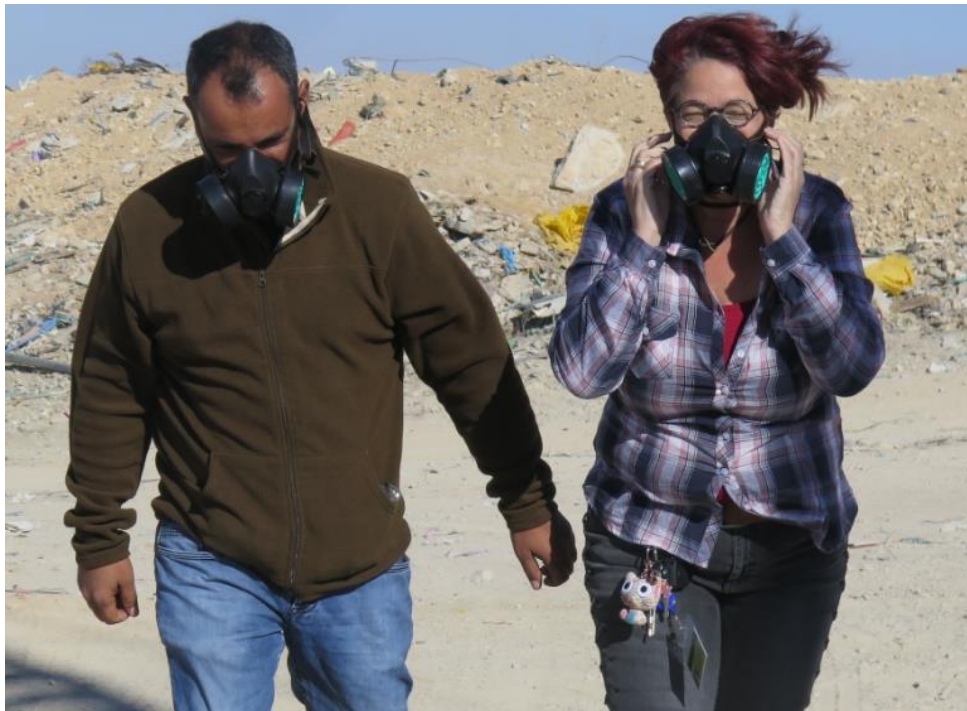
## פליטות העשן מקשות על הנשימה והשהות באתר

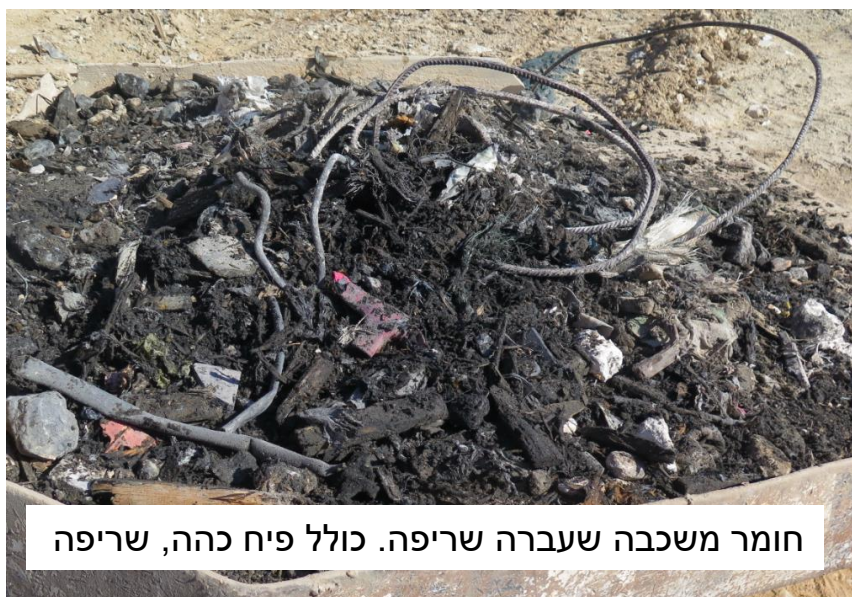
חומר משכבה שעברה שריפה. כולל פיח כהה, שריפה

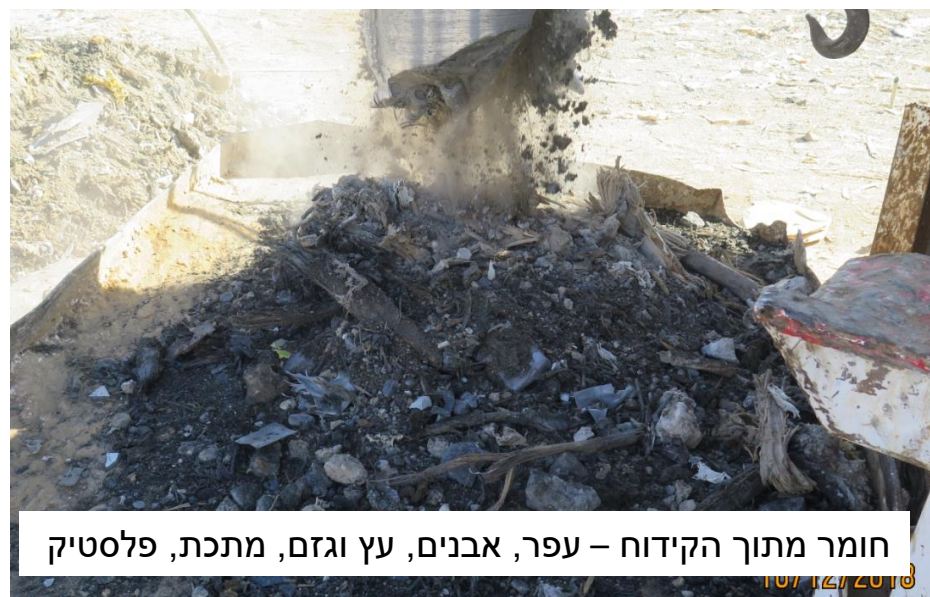
חומר מתוך הקידוח – עפר, אבנים, עץ וגזם, מתכת, פלסטיק

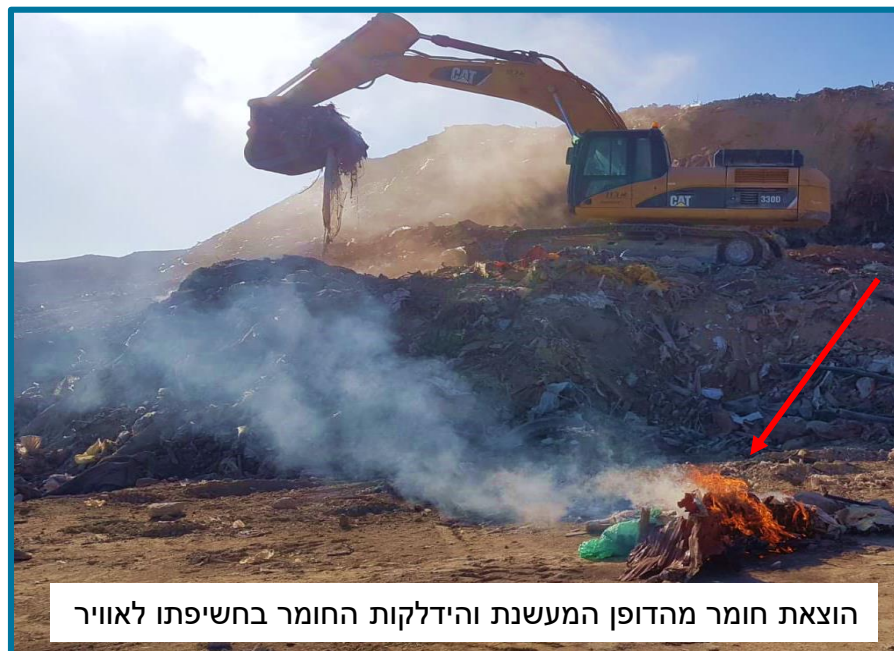
באותם איתורים בהם נצפו פליטות עשן והיתה אליהם גישה, האש פרצה בקלות עם חשיפתה לאוויר הפתוח- חמצן.

פיח ועישון חזק – מדרון צפון מזרחי

מדרון צפון מזרחי – בעירה ע"פ השטח  $300^{\circ}\text{C}$

הוצאת חומר מהדופן המעשנת והידלקות החומר בחשיפתו לאוויר

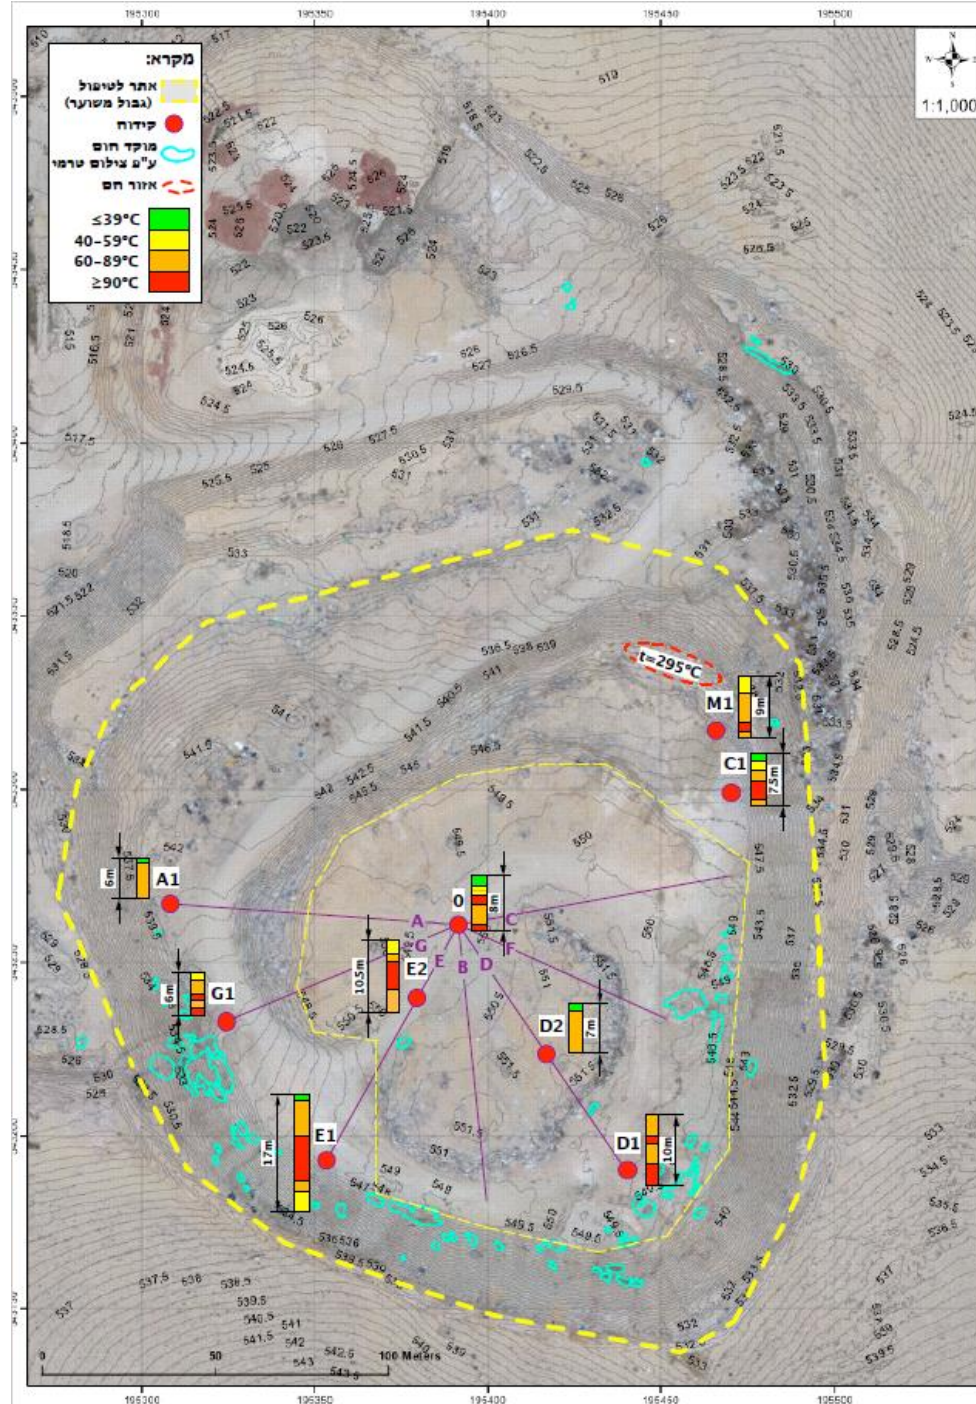
# תוצאות בדיקת טמפרטורות בעומק אתר הפסולת

- קידוחים בוצעו בחלקם בקרבה הגדולה ביותר האפשרית למוקדי חום שנמדדו ע"פ השטח בסקר האווירי.  
ב 7 מתוך 9 קידוחים נמדדו טמפ' של  $90^{\circ}\text{C}$  ומעלה – בשילוב עם ריחות שריפה ועשן באוויר - בעירה וודאית!

- לא התגלה/ו מוקד/ים לבעירה. ניתן לקבוע שרוב האתר נמצא בשלבי בעירה, כבר זמן רב.
- הכיסוי העליון הקיים והידוקו המתמיד, סייעו למניעת פריצת עשן ואדים מפני השטח. כל המדרונות ההיקפיים שלא הודקו אלא נבנו בשפיכה חופשית מלמעלה, אינם מהודקים, ומהם משתחרר העשן.
