# היחידה האזורית לאיכות הסביבה

פיקוח ירוחם 004 2018

### הנדון: סיכום סיור פיקוח – אתר פסולת ירוחם

בתאריך 12.3.18 נערך סיור פיקוח באתר פסולת ירוחם.

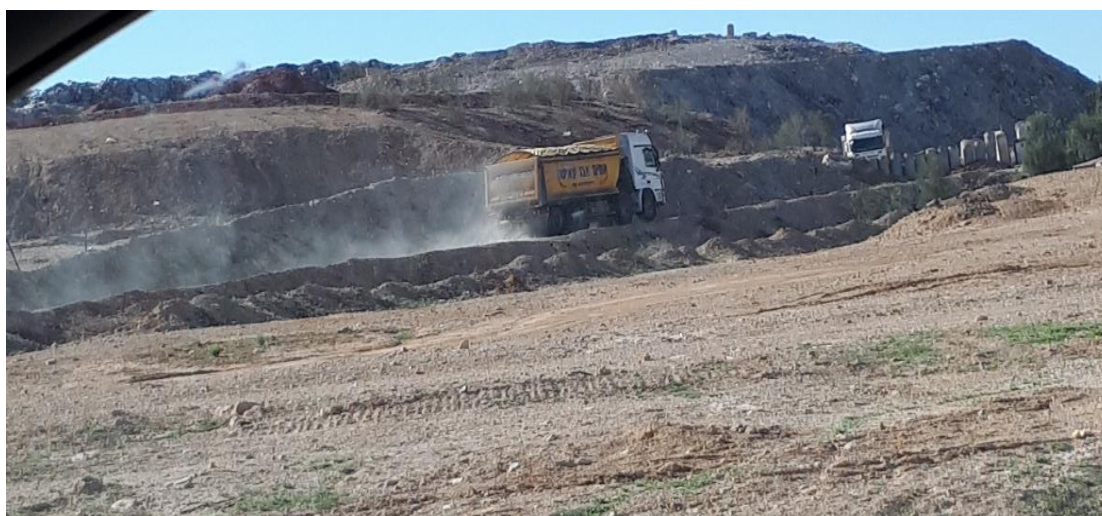
| הפעלת העסק באופן שימנע זיהום אוויר בלתי מוקדי ונקיטת אמצעים כגון אמצעי הפחתת פליטות מדרכים לא סלולות | 4.2 ו 4.6.3 (פריט 5.1 ד) | בסיוור נצפו פליטות אבק בלתי מוקדיות מדרכים ולא ניכר כי מבוצעת הרטבה כלשהי | הפרה | תמונה 1 |

תמונה 1 – נראה בתמונה פליטות בלתי מוקדיות עם הגעת משאית לאזור האתר.

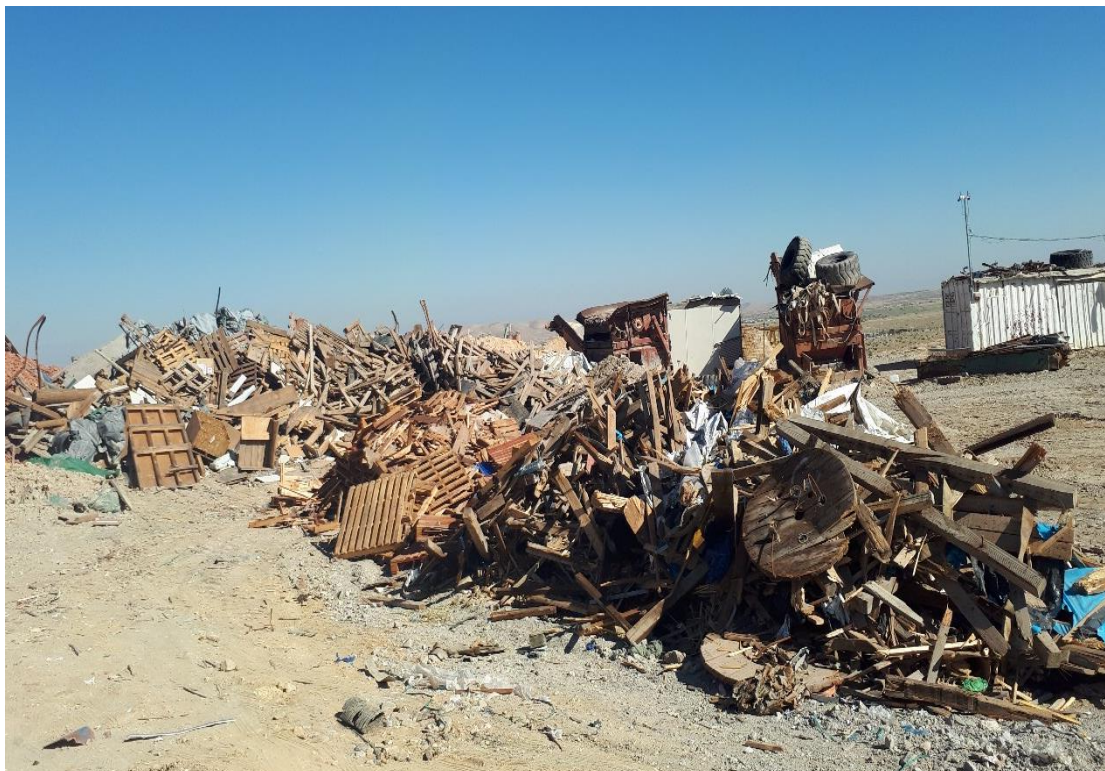
| דרישה | סעיף ברישיון | מצב בשטח | תקין/הפרה | הערות |
|---|---|---|---|---|
| מיון פסולת | 3.9.3 (פריט 5.1 ד') | פסולת עץ הניתנת למיון ומחזור נשפכה במרכז אזור ההטמנה | הפרה | תמונה 2 |

תמונה 2- נראה בתמונה ערימות של דברי עץ בשטחים שאינם מיעודים למערום.

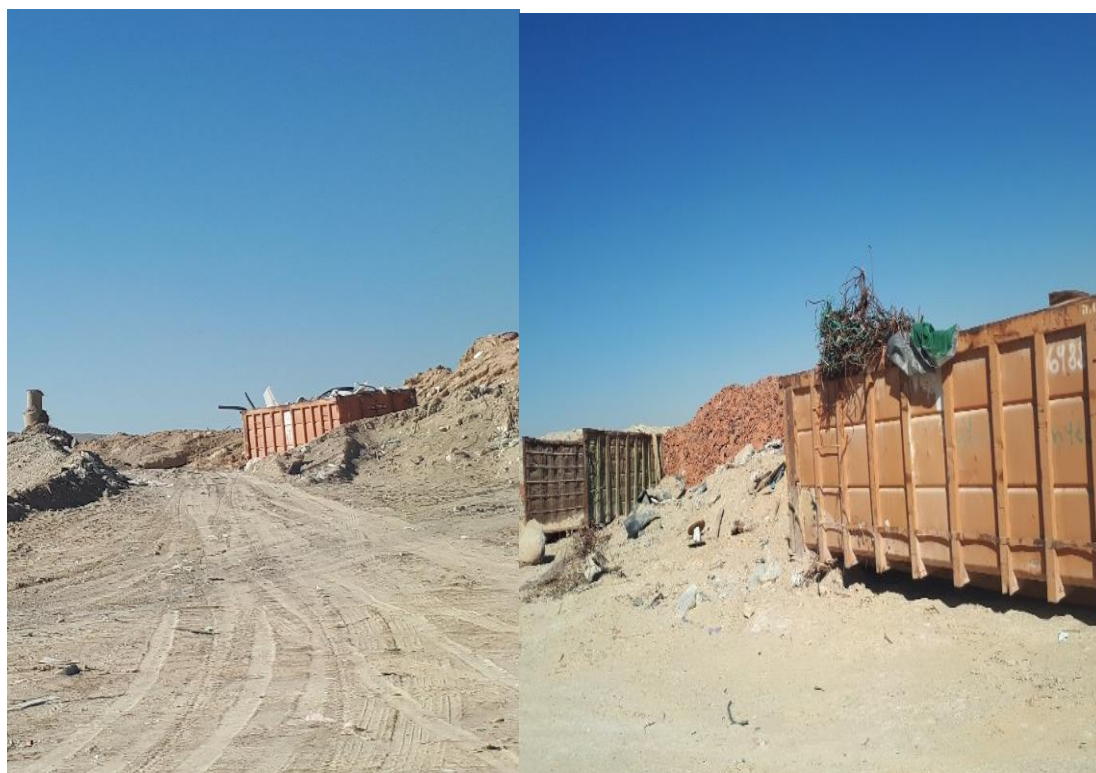
| דרישה | סעיף ברישיון | מצב בשטח | תקין/הפרה | הערות |
|---|---|---|---|---|
| מיון פסולת על גבי משטחי תפעול | 3.9.3 (פריט 5.1 ד') | פסולות פלסטיק ומתכת מאוחסנות במכולות ללא משטחי תפעול | הפרה | תמונה 3 |

תמונה מספר 3- ניתן לראות כי קיימות 3 מכולות מפוזרות אשר אינן מסודרות ומשולטות.

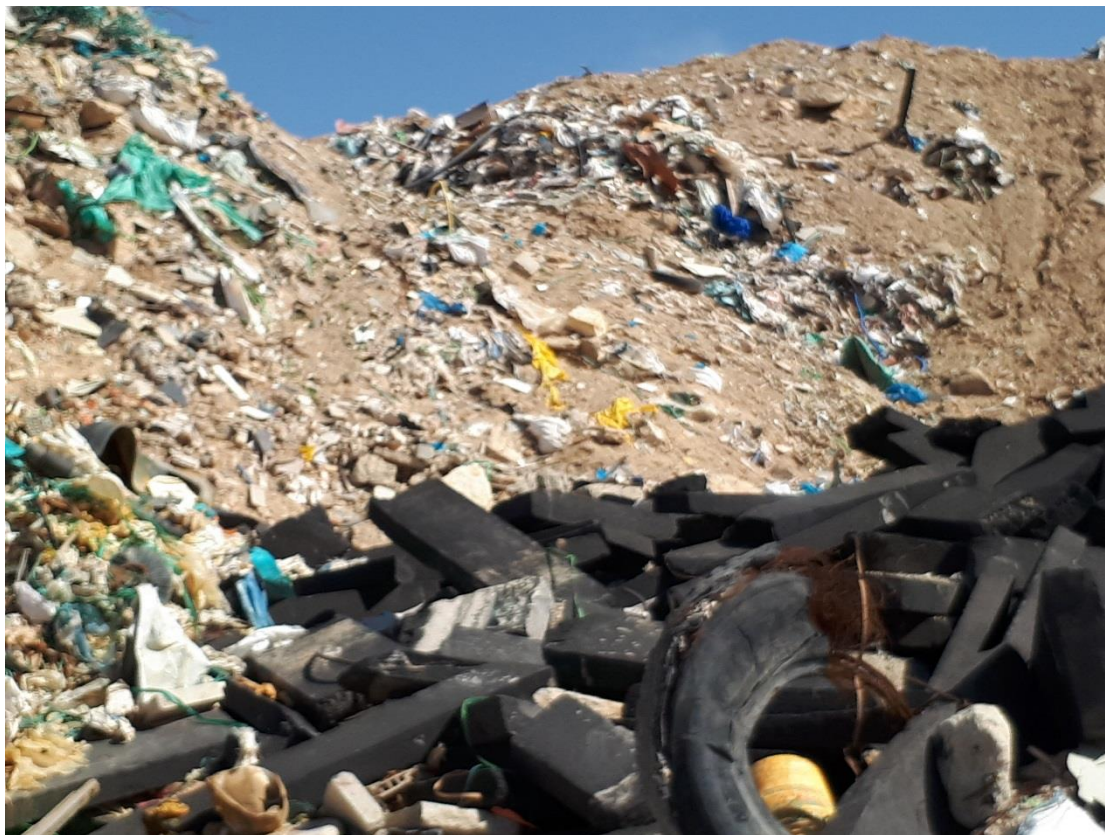
| דרישה | סעיף ברישיון | מצב בשטח | תקין/הפרה | הערות |
|---|---|---|---|---|
| בעל העסק לא יטמין צמיגים שאינם חתוכים ל4 חלקים שווים | 3.8 (פריט 5.1 ד') | נצפו באתר צמיגים שלמים | הפרה | תמונה 4 |

תמונה מספר 4- ניתן לראות צמיגים מפוזרים בשטח האתר

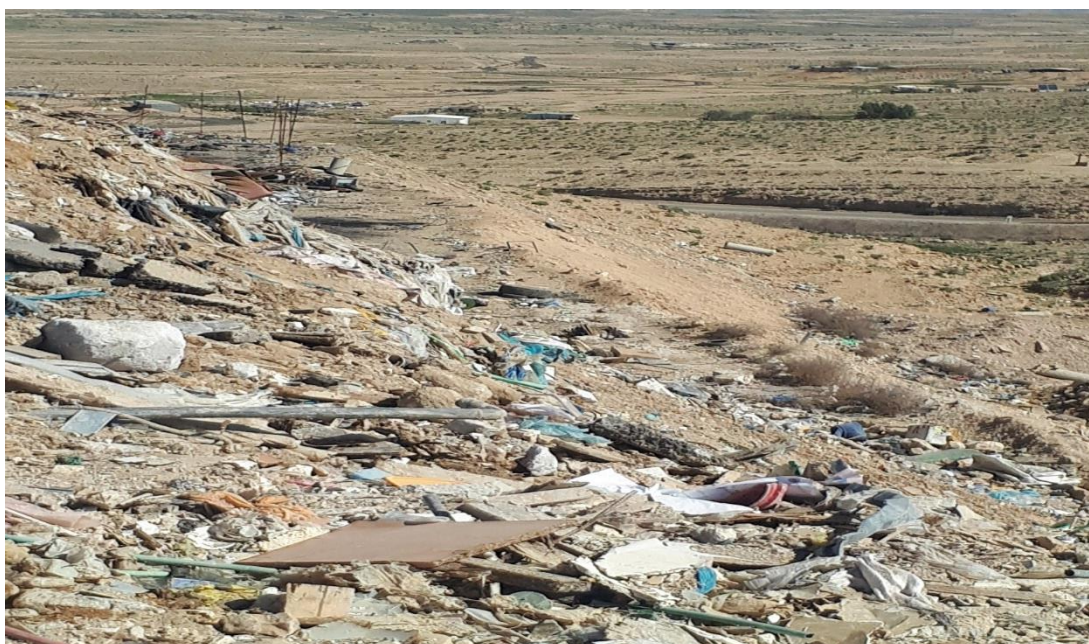
| דרישה | סעיף ברישיון | מצב בשטח | תקין/הפרה | הערות |
|---|---|---|---|---|
| גידור האתר | 2.6.1 (פריט 5.1 ד') | לא מגודר באופן מלא | הפרה | אין גדר לכיוון המכתש. תמונה 5. |

| בעל העסק ינקוט בכל האמצעים למניעת פיזור או התעופפות | 3.3.4.1 (פריט 5.1 א) | בהמשך לאמור לעיל בהתייחס לסעיף 3.10.1, נצפו ניילונים ופסולת פזורה במעלה הנחל | הפרה | תמונה 5 |

בתמונה מספר 5 – ניתן לראות במעלה ההר את הגדר מצד שמאל, גדר זו אינה מגדרת את כל גבולות האתר, מלבד הפסולת שנמצאת במורד האתר לכיוון הנחל ניתן לראות גם כי מערום הפסולות חרג מגבולות האתר המקוריים.

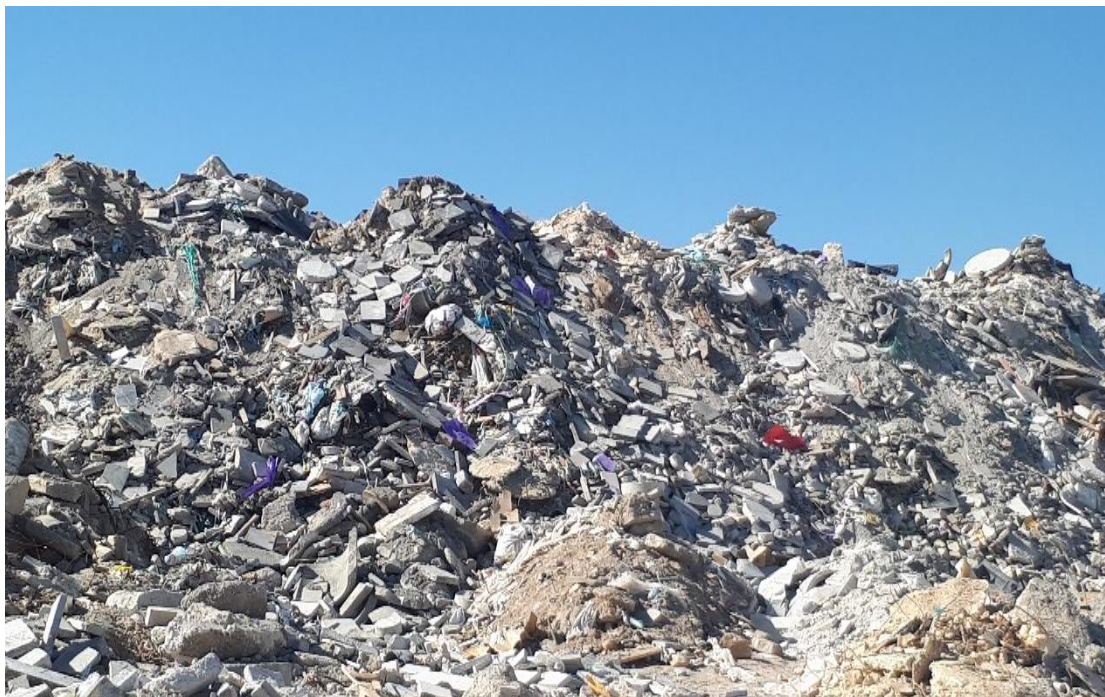
1. לעובדי האתר לא ברור איזה פסולת רשאית להיכנס לאתר ואיזה פסולת מוטמנת באתר, אין שלט בכניסה לאתר המגדיר את החומר שמותר לכניסה.
2. בעת הסיוור נראו ערימות של חומר לגריסה לאחר מיון אשר מלא בפלסטיקים ושקיות ניילון, הוסבר לעובד האתר כי עליו לפנות את כל השקיות במידי לפני שמעבירים את החומר למחזור/הטמנה (ראה תמונה 6).
3. לדברי נציג המפעל מכונת הגריסה פעם בכמה שבועות מהצפון ואינה מוחזקת באתר.

תמונה מספר 6- ניתן לראות ערימה של חומר נברר אשר מלא בפלסטיקים ושקיות

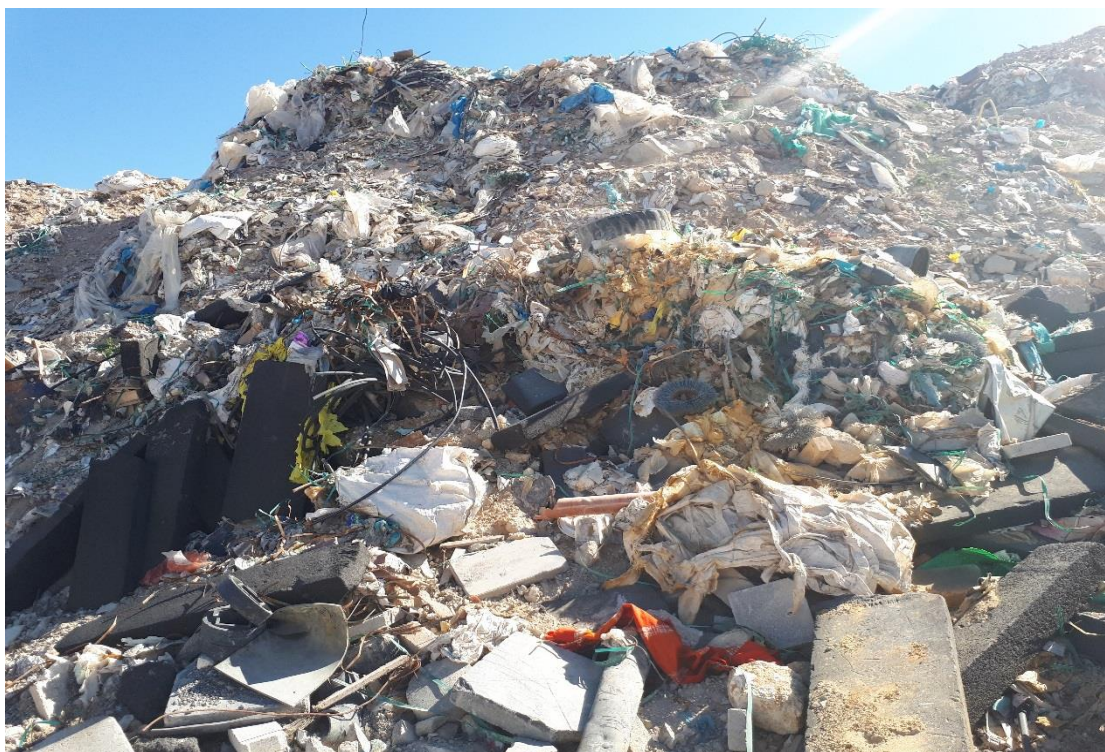
תמונה מספר 7- ניתן לראות מערום של פסולת שאינה ממויינת המכילה כמויות עצומות של ניילונים. לדברי הפקח ערימה זו אינה מטופלת כבר מספר חודשים.

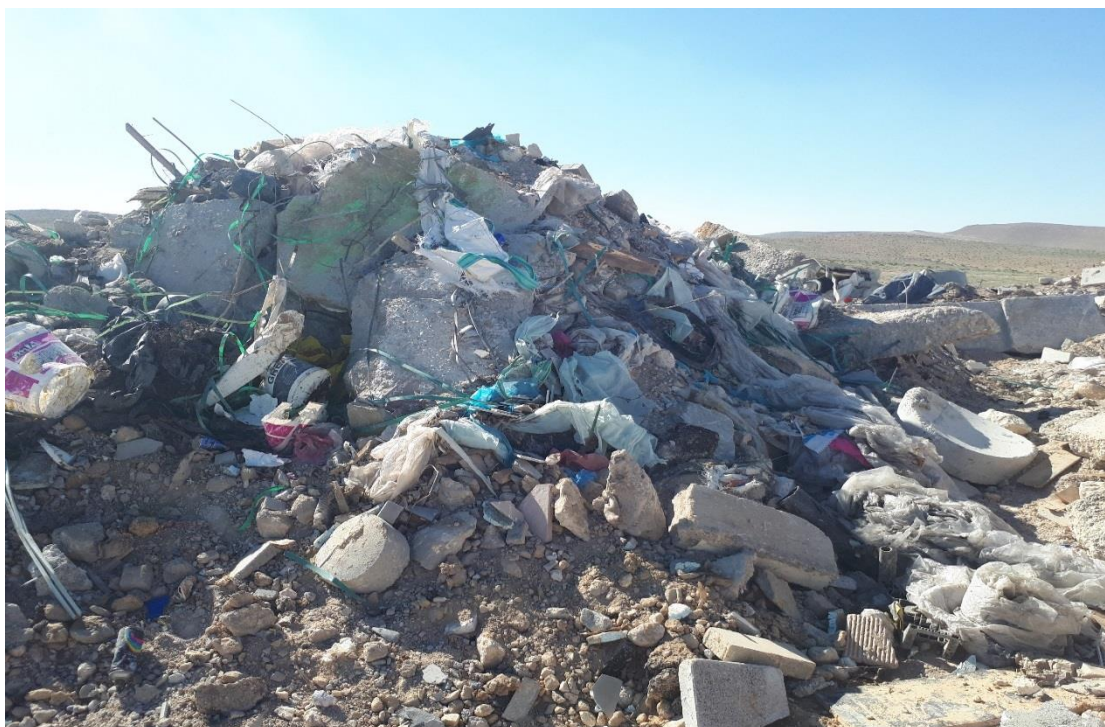
תמונה 8- מערום של פסולת לא ממויינת בדרך למעלה ההר, כנראה ומשאית פרקה את הפסולת במקום שאינו מיועד לפריקה.

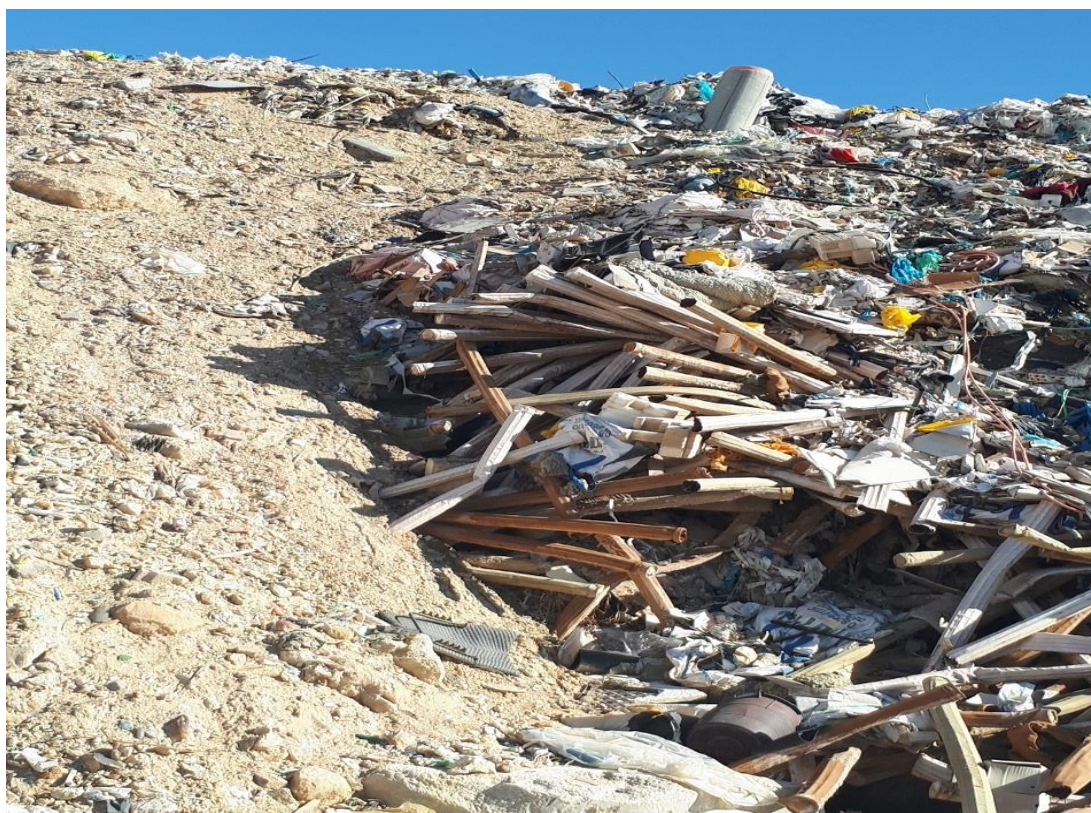
תמונה 9- ניתן לראות בבירור את השוני בין האזור הימני בגבעה ששם יש צינורות, פלסטיקים, שקיות ומתכות (פסולת לא ממויינת) לעומת הצד השמאלי שבו יש פסולת בניין גרוסה.

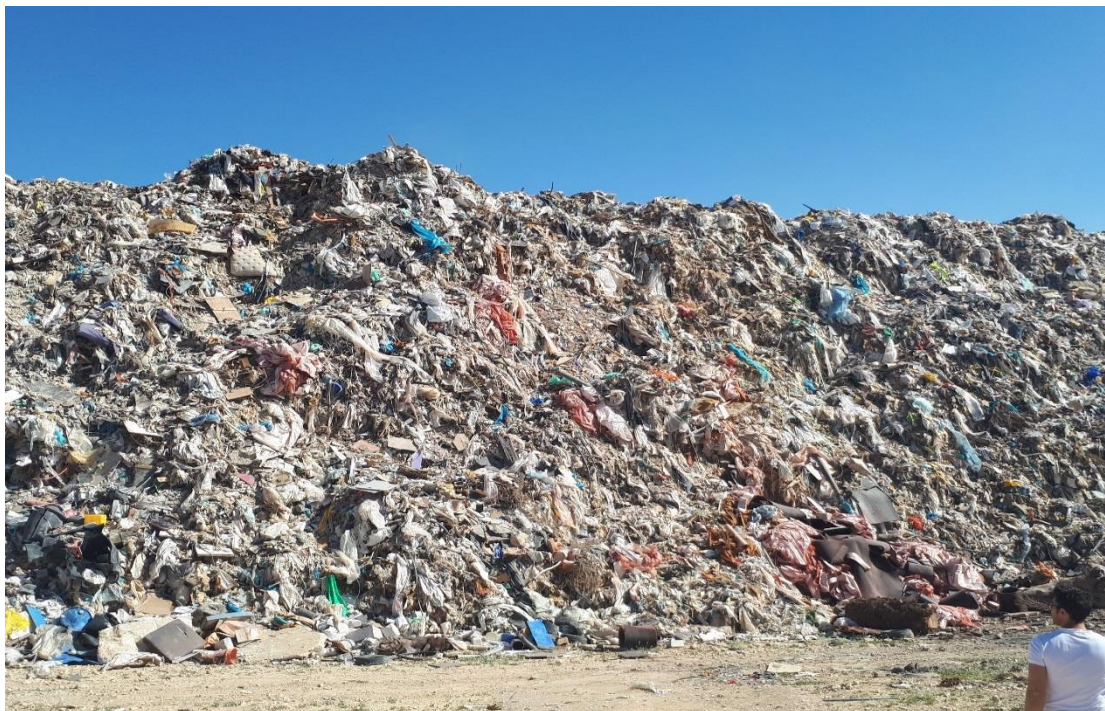
| עובי שכבת פסולת של עד 2 מטר וכיסוי הפסולת בסוף כל יום. איסור השארת פסולת אשר אינה מכוסה | 3.9.6 (פריט 5.1 ד') | בשטח נצפתה שכבת פסולת גדולה מ 2 מטר. וכן ערמות פסולת שאינה מכוסה באזורים בהם לא התבצעה פעילות במהלך היום | הפרה | תמונה 10 |

תמונה 10- ניתן לראות את הצד הימני של הגבעה המתוארת בתמונה 9.

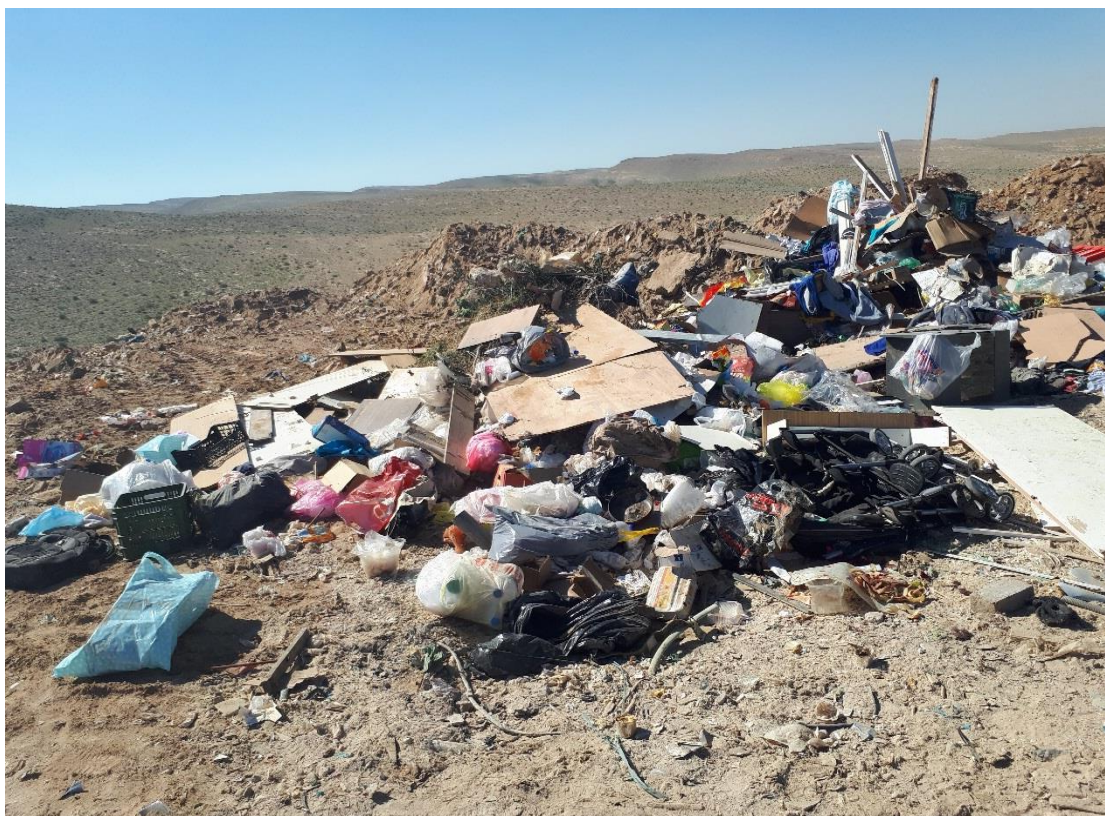
| דרישה | סעיף ברישיון | מצב בשטח | תקין/הפרה | הערות |
|---|---|---|---|---|
| איסור הטמנת פסולת אורגנית | 3.4.3 (פריט 5.1 ד') | נצפו באתר שקיות ביתיות עם פסולת מעורבת | הפרה | תמונות 11-16 |

תמונה מספר 11- במעלה האתר היכן שכל המשאיות פורקות את הפסולות, ניתן לראות מערום של פסולת ביתית עם שקיות זבל ביתיות

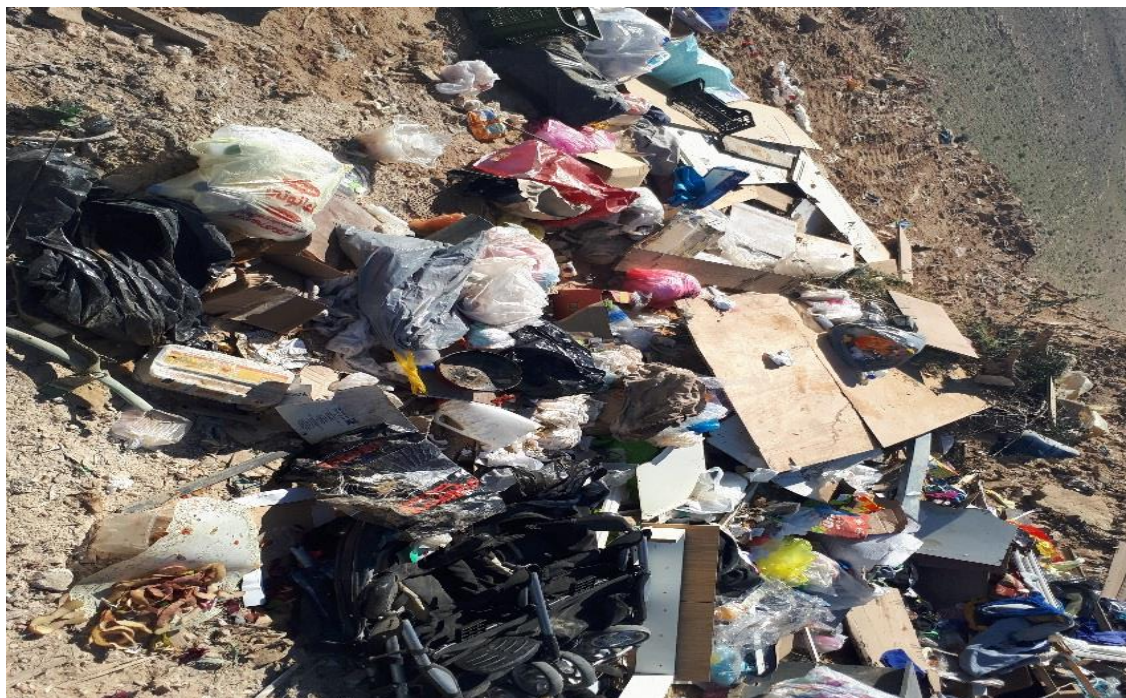
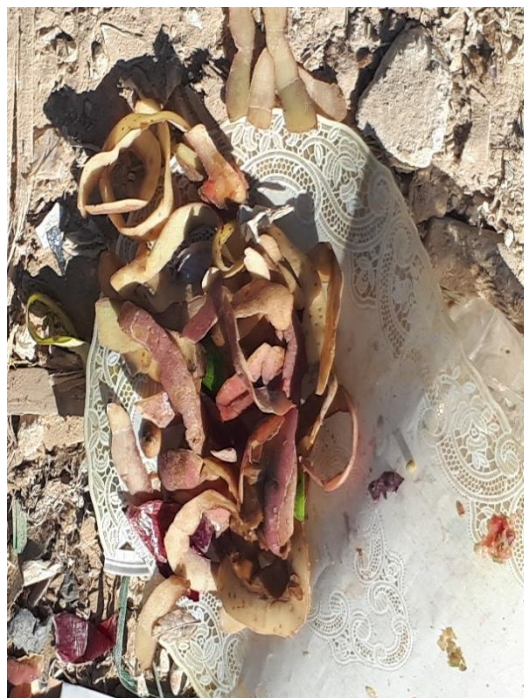
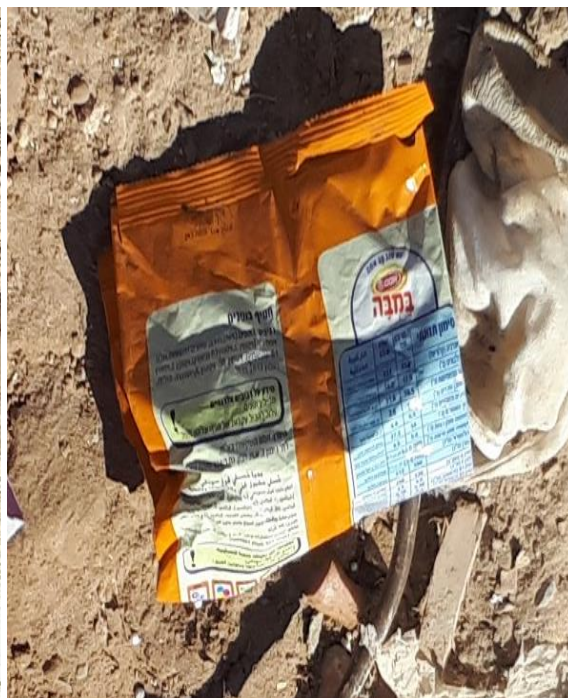
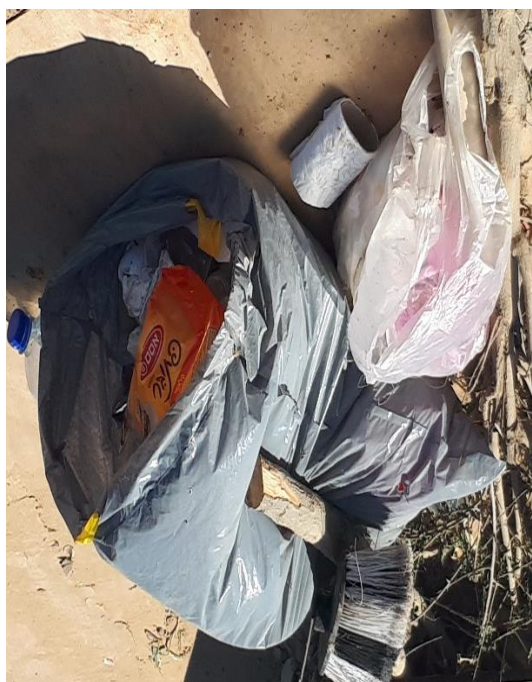
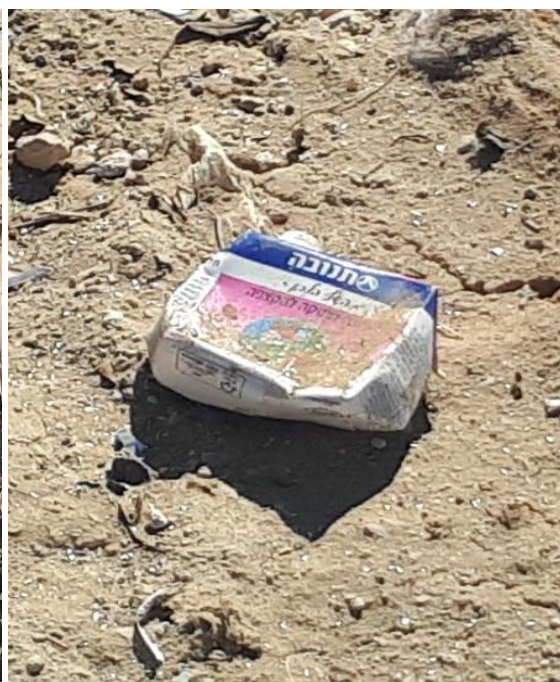
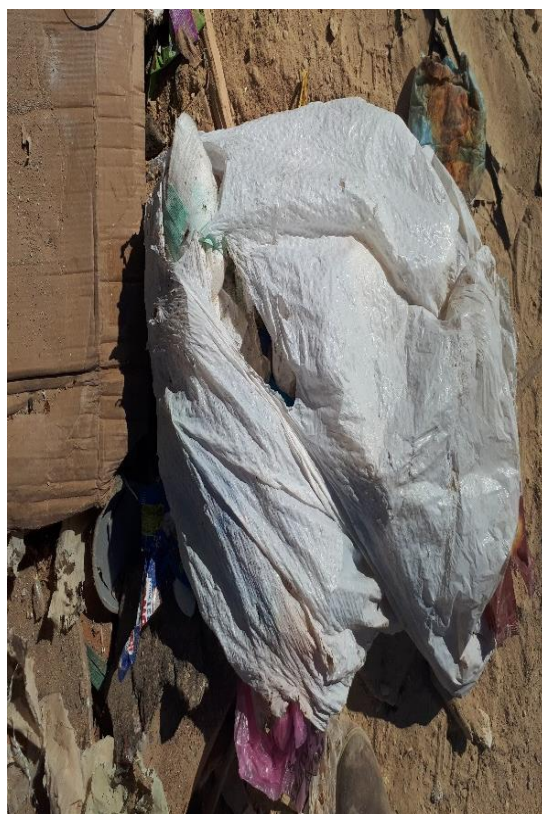
תמונה מספר 12- בתקריב לתמונה 11 ניתן לראות עגלה, קרטון ביצים, בקבוקים, קרטון בירה, במבה, תפוחי אדמה מקולפים, "פתי בר", נייר טואלט, "שמנת מתוקה", טיטולים משומשים, ספר, "גבינה לבנה" וכו'.

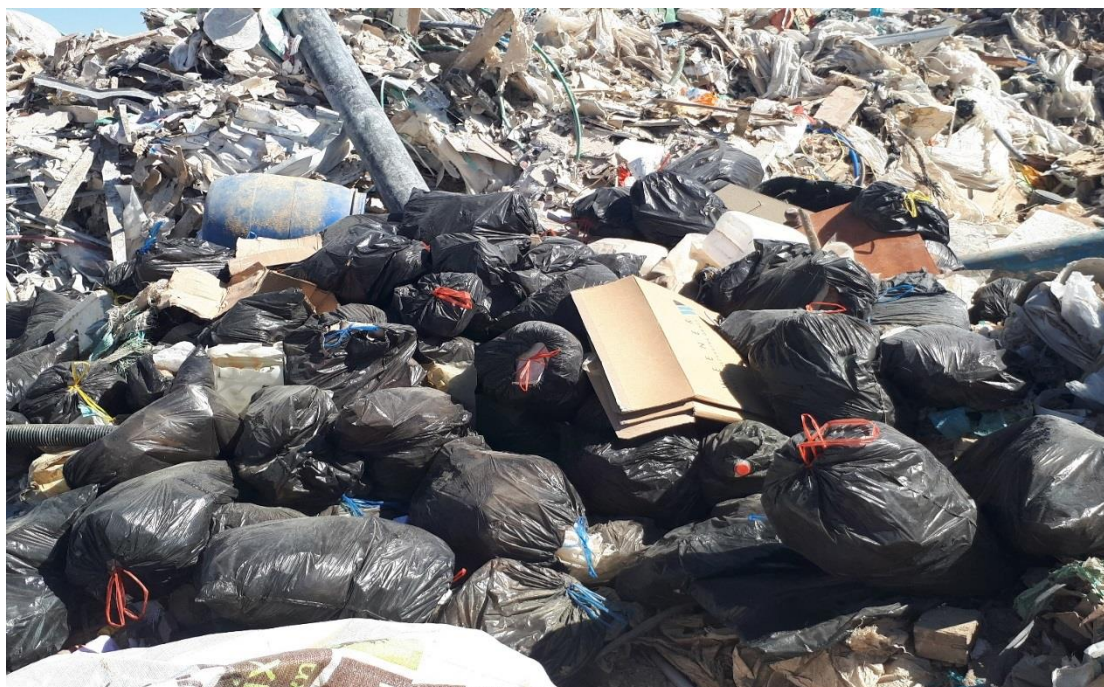
תמונה מספר 13- ניתן לראות מערום נוסף של שקיות זבל ביתיות, עובד האתר לא ידע להגיד מהיכן הגיעה הפסולת.

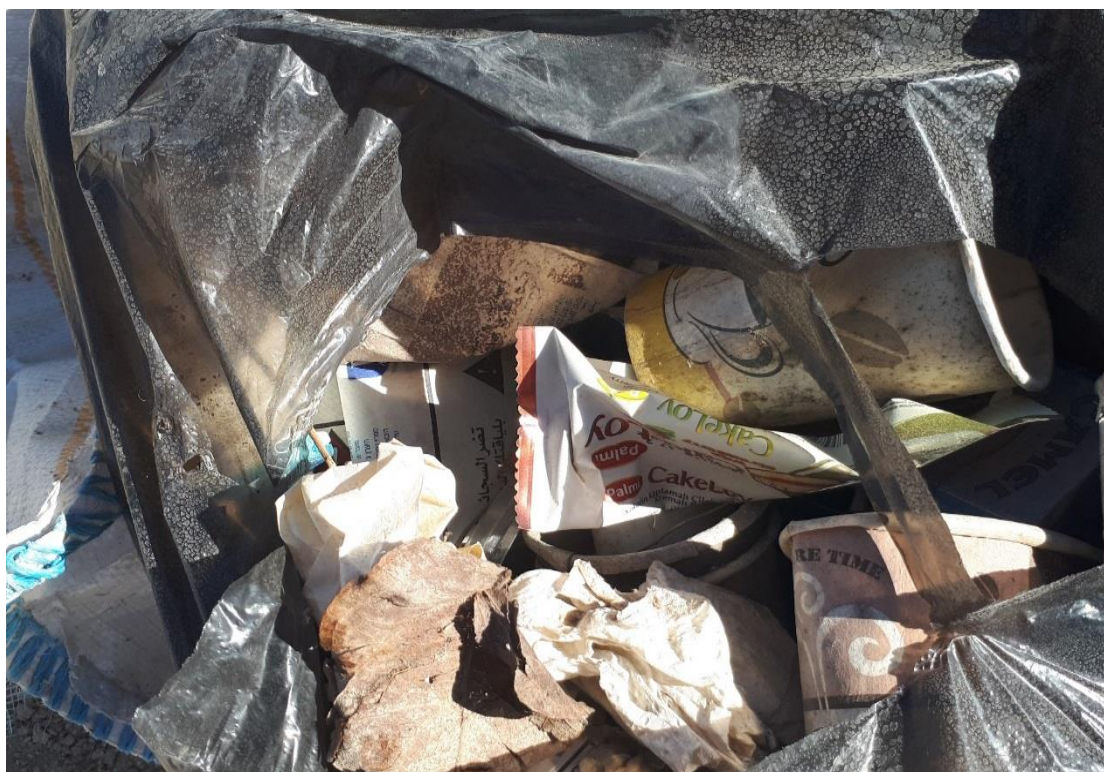
תמונה מספר 14 - תקריב לתמונה 13, ניתן לראות שקיות של עוגיות, שקית טבק מסוג "LM", כוסות חד פעמיות.

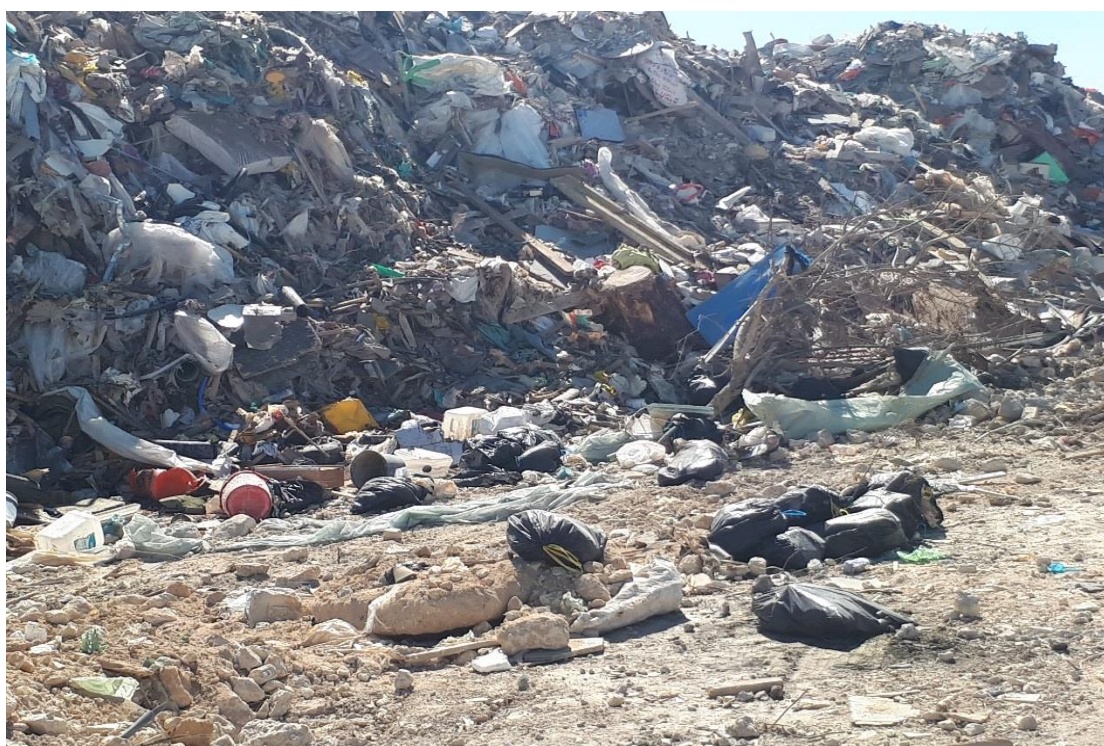
תמונה מספר 15 - ניתן לראות מערום נוסף של פסולת ביתית באיזורים שונים באתר

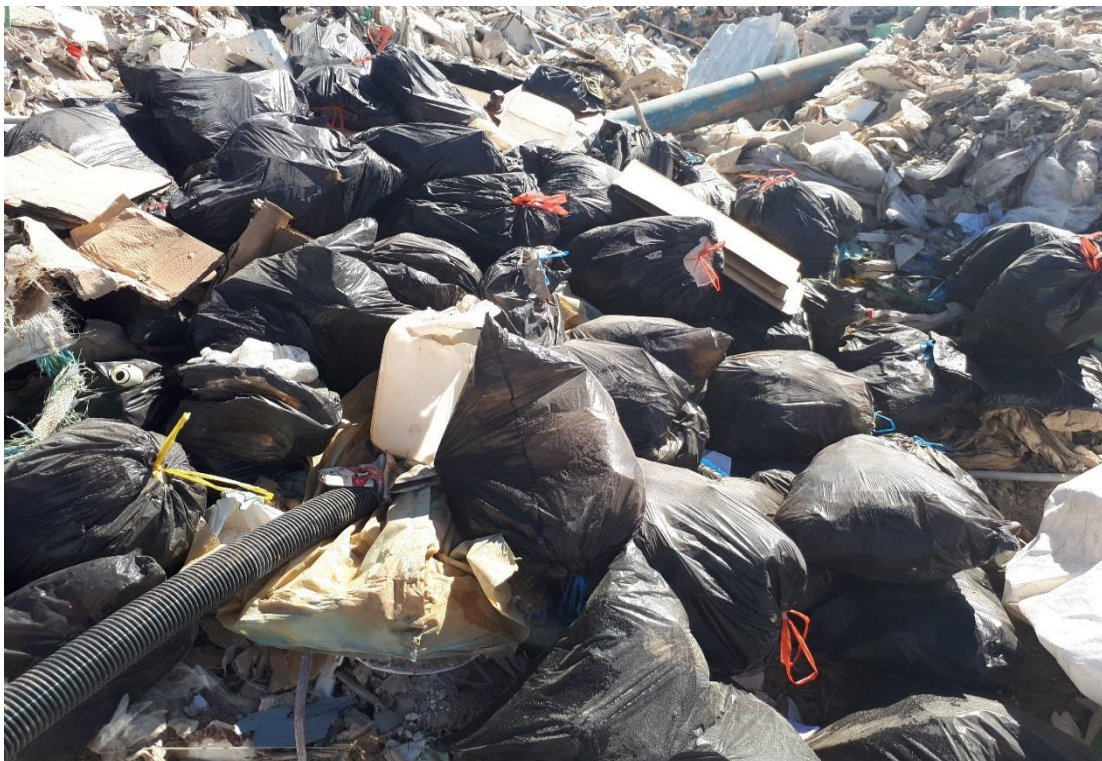
תמונה מספר 16 - ניתן לראות מערום נוסף של פסולת ביתית באיזורים שונים באתר

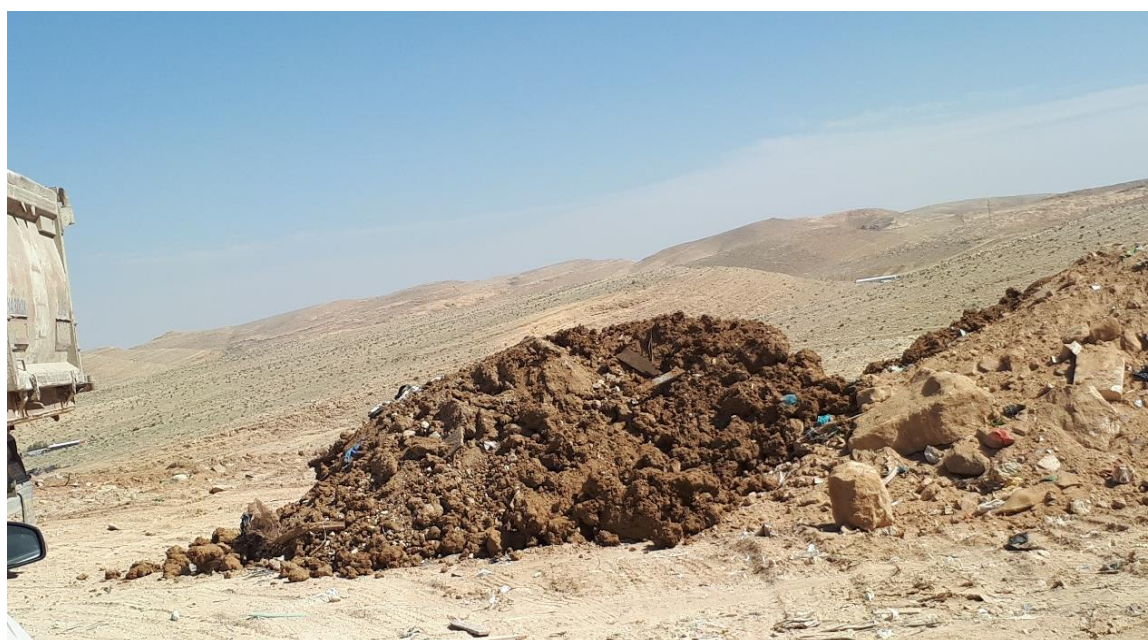
| דרישה | סעיף ברישיון | מצב בשטח | תקין/הפרה | הערות |
|---|---|---|---|---|
| איסור הטמנת פסולת אורגנית | 3.4.3 (פריט 5.1 ד') | נצפתה באתר בוצת מט"ש בעוצמת ריח גבוהה וככל הנראה אינה מיוצבת | הפרה | תמונה 17 |

תמונה מספר 17 - ניתן לראות בוצת מט"ש מהסיור בתאריך 21.2.18. הוסבר לנציג המפעל לא לפנות ולא להטמין את הבוצה בשום צורה עד שהמשרד יקבל החלטה כיצד לנהוג והאם לבצע אנזליה. בתאריך 12.3.18, לא נראתה הבוצה.
