לכבוד  
אבי אובנטל  
מנכ"ל מטמנת עברון

**הנדון: מפגע ריח, מענה לתגובת אבי אובנטל מיום 29.9**

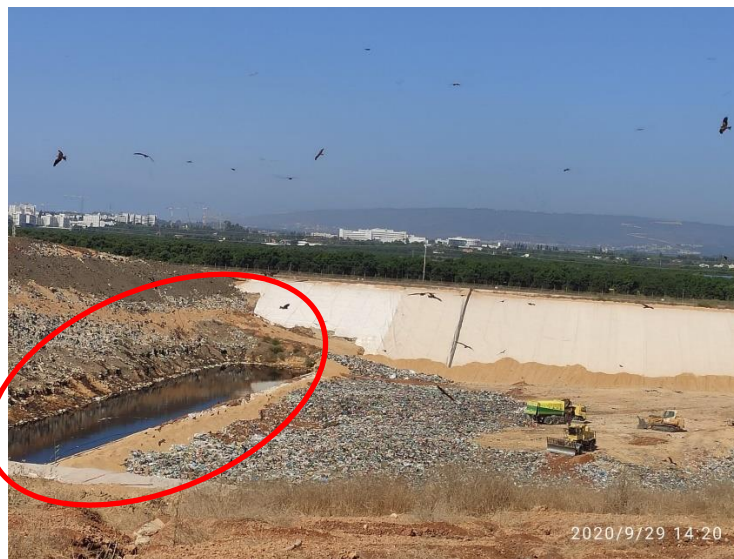
1. תשטיפים וכיסוי יומי באתר- בעקבות דיווח על מפגע ריח, בוצע סיור במטמנה ביום 22.9 ע"י אריאל בן עמי. בסיור הורגש ריח של תשטיפים. לאור מפגע ריח זה, קיים חשד כי מקור הריח הינו מתעלת התשטיפים הנמצאת בין תאים ד' 2 ו-ד' 3 ואשר אינה אמורה להכיל תשטיפים באופן שוטף. לכן, יש לפעול לפינוי התשטיפים מתעלה זו בכל דרך שהיא, כדי למנוע מפגעי ריח מהאתר. כרגע, פתרון של פינוי התשטיפים לאתר תובלן אינו מאושר. **על האתר למצוא פתרון למפגע סביבתי זה.**

**תמונה 1:** תעלת תשטיפים מלאה בין תאים ד' 2 ו-ד' 3. צולם ע"י אריאל בן עמי, 29.9.20.
