## דוח צלילת סקר חזותי בצינור מט"ש הרצליה

## הנדון : מוצא ביוב לים - דו"ח בדיקה וביקורת הנדסית , חודש אוקטובר 2022

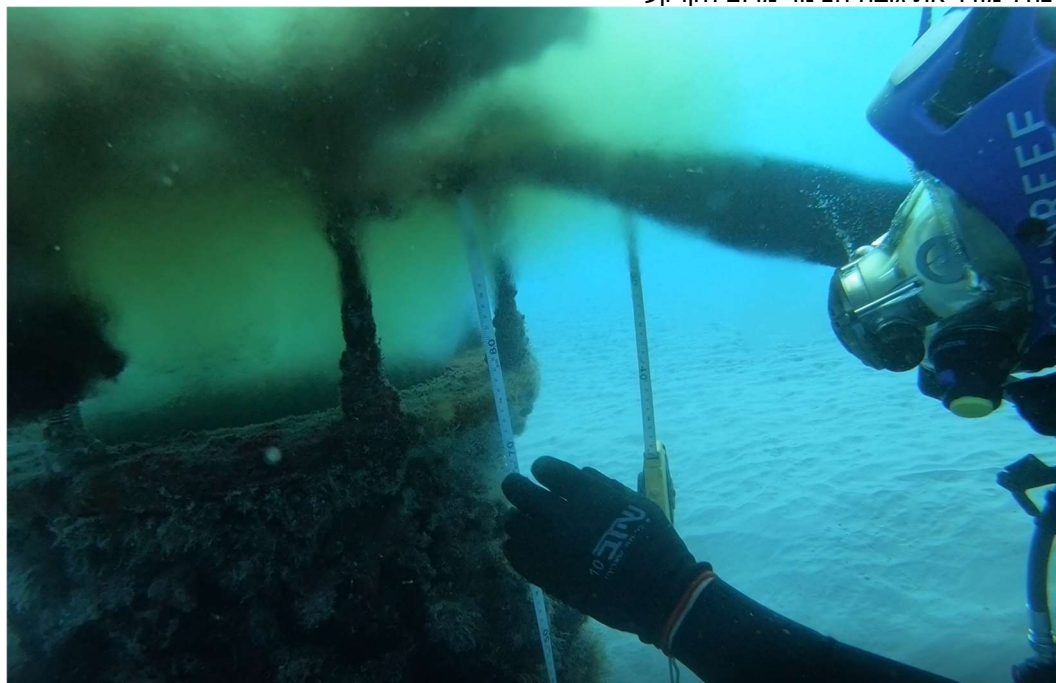
צולל מוודד את גובה הצינור מרומ הקרקע

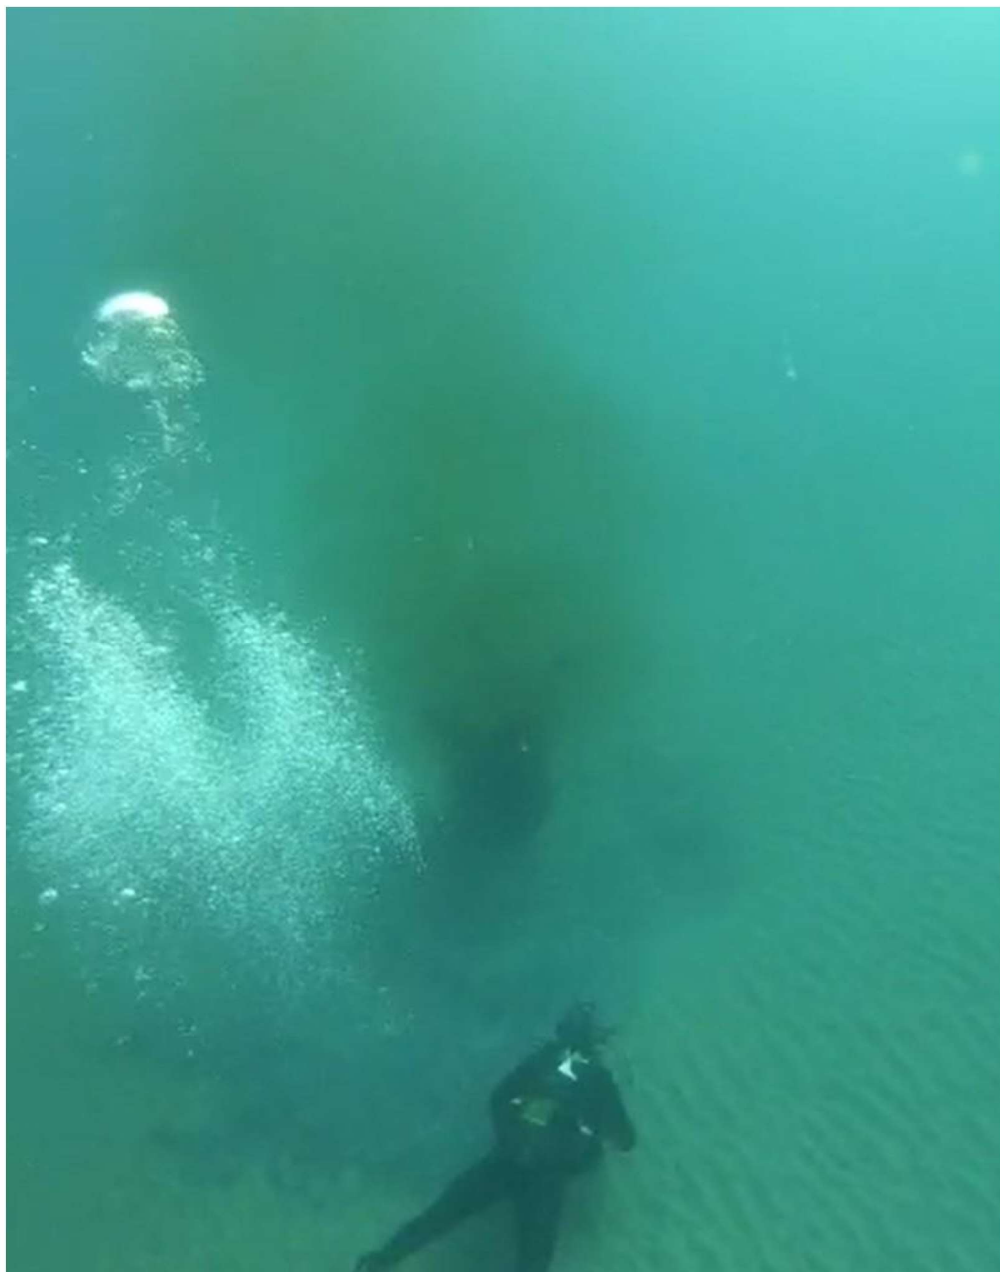
המים המוזרמים דרך המוצא הינם קלים ממי הים ומתרוממים לפני המים . בתהליך ההתרוממות מתבצע מיהול עם מי הים והפחתת ריכוזים.

תמונה 1 - התרוממות ומיהול של המים המוזרמים לים , עומק המוצא כ- 10 מטר

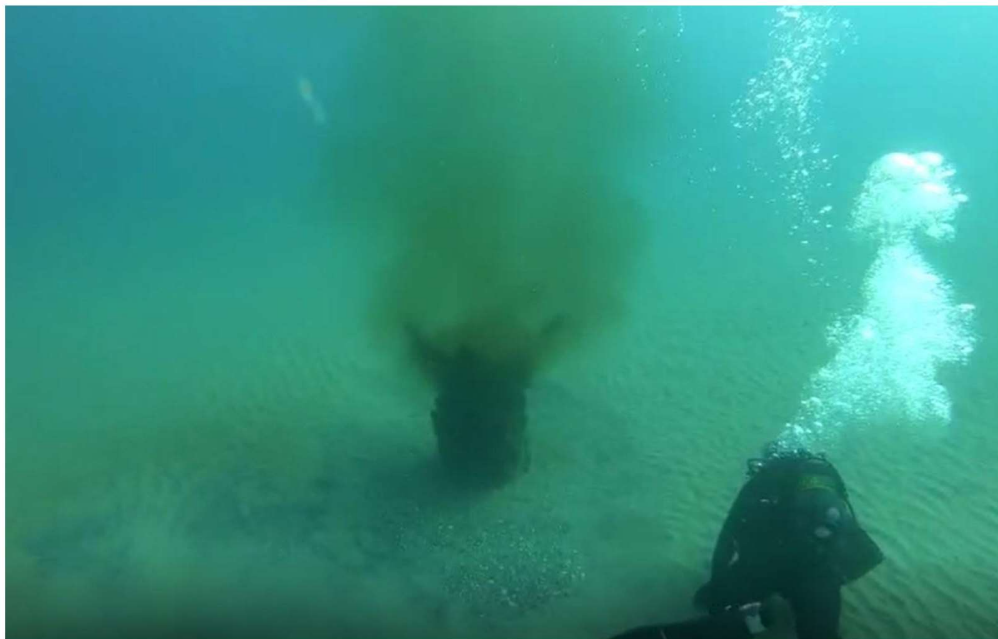
ראש הצינור יוצא מהקרקעית בצורה אנכית כלפי מעלה - להלן זקף ההזרמה.  
נראה כי הזקף נוטה בזווית קלה מהניצב כלפי הקרקע, ונוטה הצידה כמה מעלות.  
הזקף בולט מפני הקרקע כ 1 מטר. בלבד. ללא שינוי מהותי משנצפה בצלילה בשנת 2021.  
בשנת 2011 הזקף בלט מפני הקרקע כ 2.3-2 מטר.

למרות חששות להצטברות חולות באזור המוצא הימי , נראה שאין הפחתה בגובה המוצא הימי מעל קרקעית הים . הגובה כיום מעל קרקעית הים דומה למצב מלפני שנה , כמטר מעל הקרקעית.

תמונה 2 - גובה זקף ההזרמה לים כמטר מעל הקרקעית, אין הצטברות חולות ביחס למצב בשנה שעברה

יש להמשיך לעקוב על בסיס שנתי אחר הצטברות החולות באזור שכן המצב עלול להשתנות וחולות עלולים להצטבר .

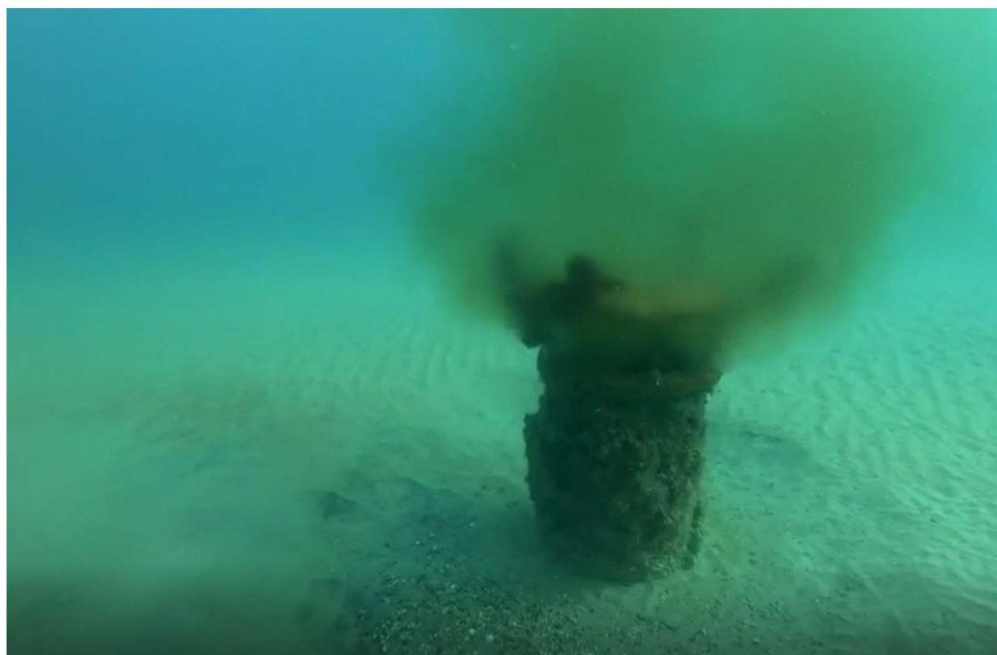
הקטע הבולט מכוסה בצמדת ים בכיסוי עבה.

לא נמצאו תוצרי קורוזיה של הפלדה ( כתמים בצבע כתום המופיעים במצב של התחמצנות המתכת ). אין תהליכי קורוזיה חזקים בעומק של 10 מטר.

נראה שמצב הפלדה תקין ללא נזקי קורוזיה.

תמונה 3 - זקף ההזרמה לים, מבט מקרוב

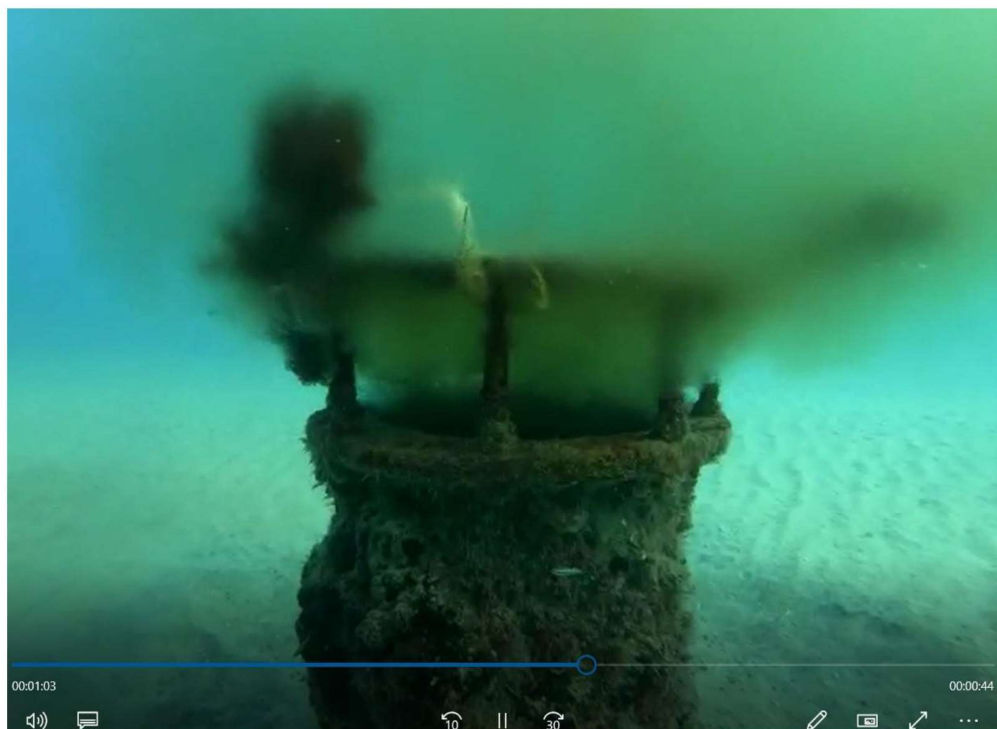
לא נמצאו פתחי הזרמה סתומים ע"י צמדת ים. פעולת הניקוי שבוצעה בשנה שעברה היתה יסודית .

תמונה 4 - פתחי הפליטה נקיים ללא הצטברות של צמדת ים , בוצע ניקוי קל

לא היה צורך בסקר הנוכחי בפעולות תחזוקה למעט ניקוי קל של פתחי ההזרמה.
