10 נובמבר, 2019  
י"ב חשון, תש"פ  
מספר מפעל: 123106  
מספר מפגע: 19766529

### הנדון: סיכום סיור סיפון גינדי, ראשל"צ

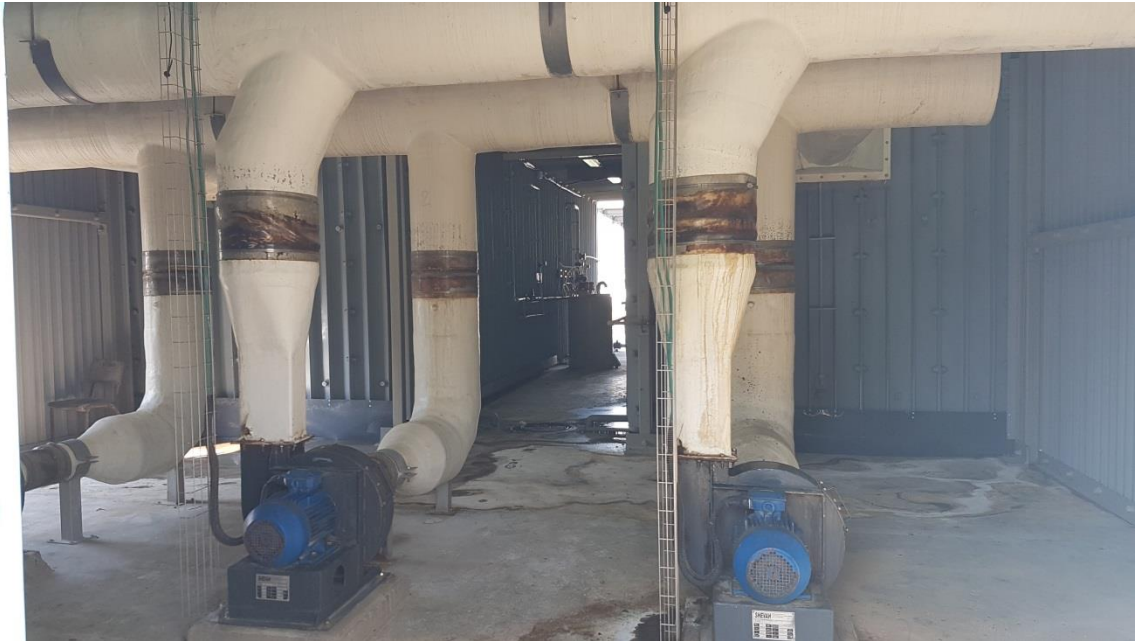
תמונה מס' 1- אזור כניסת האוויר למתקן הטיפול של סיפון גינדי

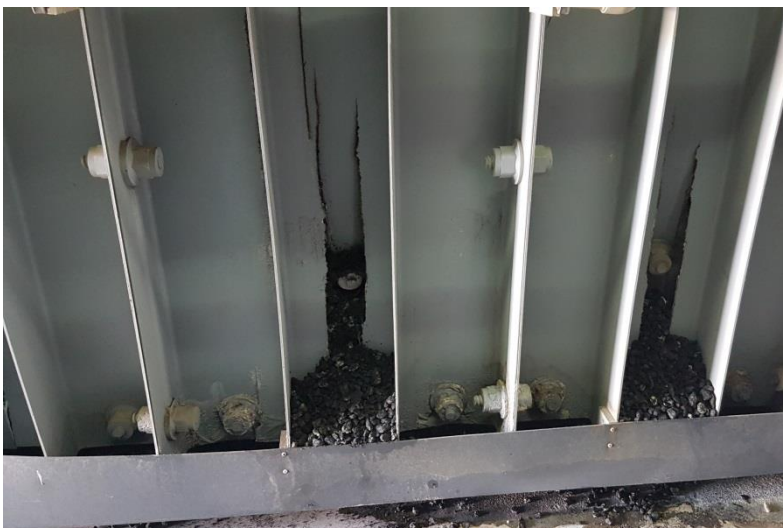
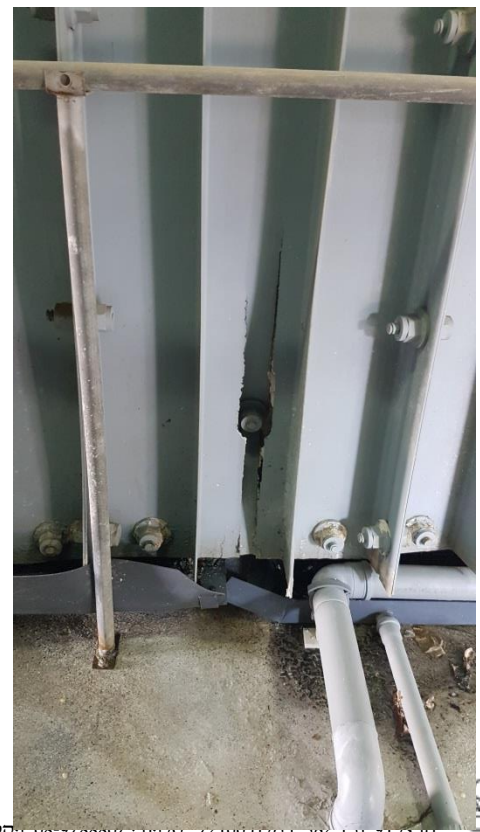
- מתקן הטיפול באוויר נכנס לפעילות לפני כ-10 שנים, המתקן תוכנן על ידי חברת ביוגם הקנדית, [REDACTED]  
[REDACTED]  
[REDACTED]
- תא טיפול אחד של המתקן **שבור**. והמצע זולג החוצה ואיתו המים והדשן (מצ"ב תמונה). אמיר עדכן כי זה המצב מזה מספר חודשים, ובשלושת החודשים הקרובים יוחלף המתקן במתקן העשוי מנירוסטה.
- לטענת נציג האיגודן ספיקות המתקן לא עלו בשנים האחרונות וזאת לאור הסטות שפכים לקווים מקבילים שגרמו אף לירידה בספיקה היממתית של קו Q.
- בקרה- פעם בשבוע מגיע צוות למתקן לבדוק שהכל עובד. פעם בתקופה נלקחת דגימה לבדיקה של ביוגם.

תמונה מס' 2 ו-3- התא השבור במתקן הטיפול

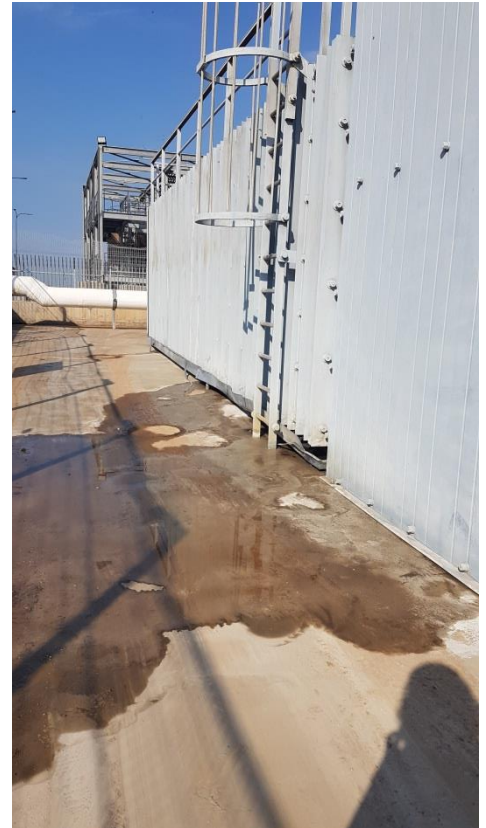
תמונה מס' 4- נזילת מים המעורבבים עם דשן ממתקן הטיפול של הסיפון
