תאריך: כ"ה אדר תשע"ח  
12/03/2018  
אתר סביבתי: 147266  
סימוכין סיור: 18025019

יוסי עזריאל - מנהל  
קומפוסט מפרץ והגליל  
המערבי בע"מ

הנדון: דו"ח סיור פיקוח בקומפוסט מפרץ והגליל המערבי בע"מ, לא ידוע - צפון שנערך בתאריך 14/02/2018

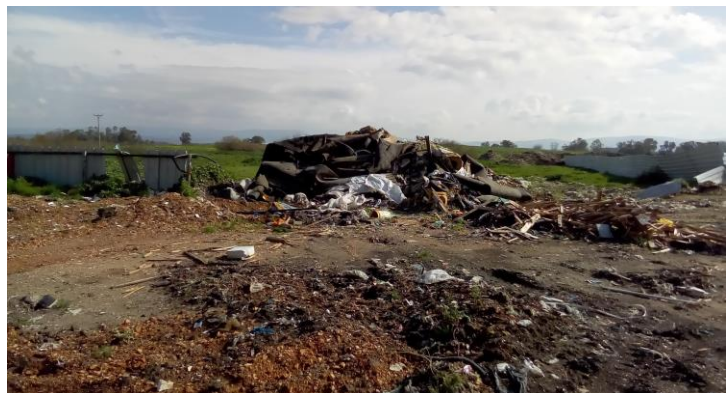
| אזור/מתקן | התנאי הנבדק | ממצא | דרישה | דיווח על ביצוע<br>עד לתאריך |
|---|---|---|---|---|
| | עסק בו מתבצע אחסון צמיגים : צמיגים שלמים מאוחסנים כשהם מקורים או מכוסים ביריעה אטומה למי גשם. | בעסק קיים אחסון מספר בודד של צמיגים הדבר מהווה הפרה של סעיף 1.2 ברשיון העסק. | בעל האתר יפנה את הצמיגים לא יאוחר מתאריך | 01/05/2018 |

להלן התמונות העיקריות שצולמו על ידי במהלך הסיור :  
צולמה ב 02/14/2018 10:02 ערימת פסולת המכילה צמיגים

| ממצא/הערה | מבוצע/לא מבוצע | התנאי הנבדק | נושא סביבתי | איזור/מתקן |
|---|---|---|---|---|
| בעסק קיים אחסון מספר בודד של צמיגים | לא מבוצע | עסק בו מתבצע אחסון צמיגים : צמיגים שלמים מאוחסנים כשהם מקורים או מכוסים בריעה אטומה למי גשם. | לחימה במזיקים | |

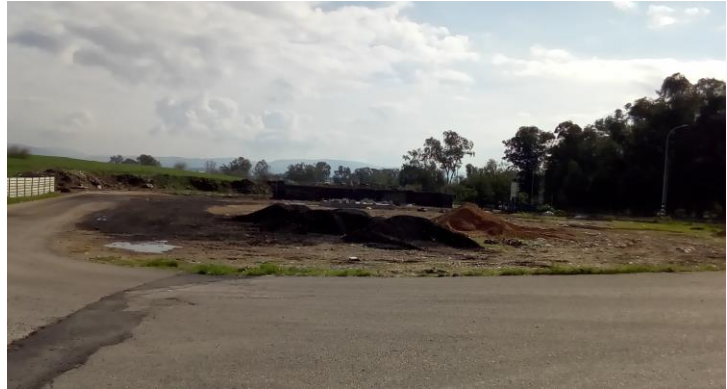
צולמה ב-10:00 02/14/2018 כניסה של האתר

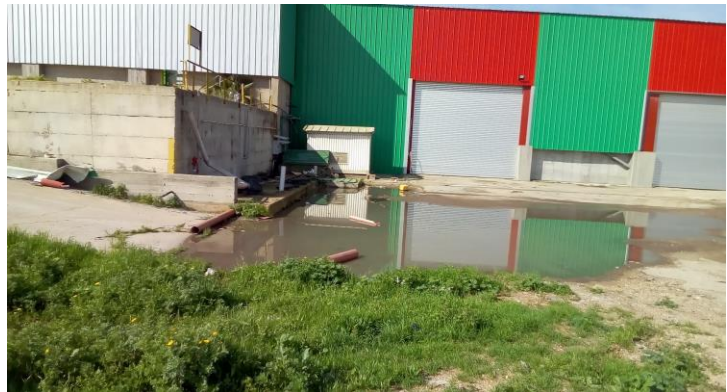
צולמה ב-09:57 02/14/2018 אזור ניקוז תשטיפים

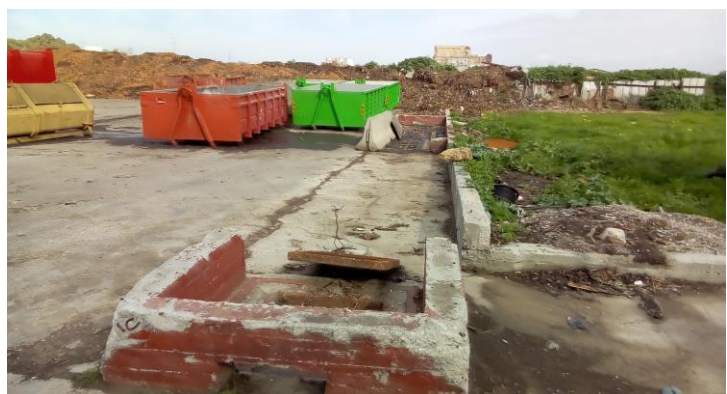
צולמה ב-09:49 02/14/2018 אזור לניקוז תשטיפים מאזור תפעולי

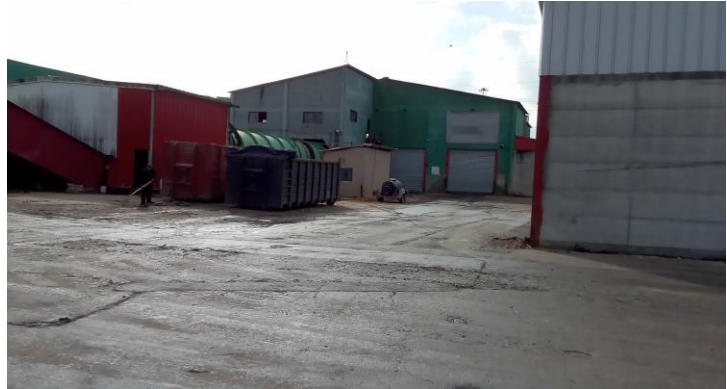
צולמה ב-09:47 02/14/2018 רחבה תפעולית מסודרת ונקייה

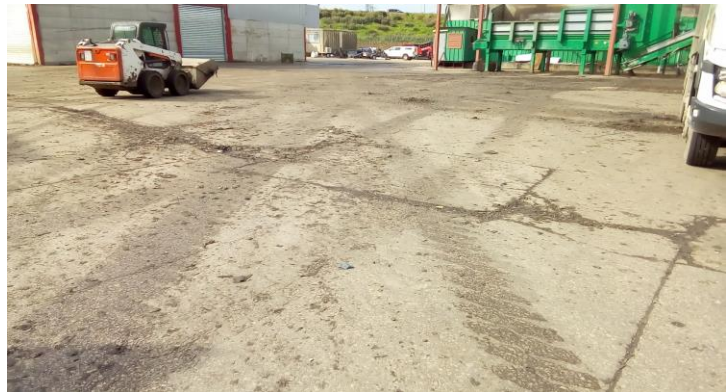
צולמה ב-09:48 02/14/2018 מתקן ירוד זהו נפה לקומפוסט

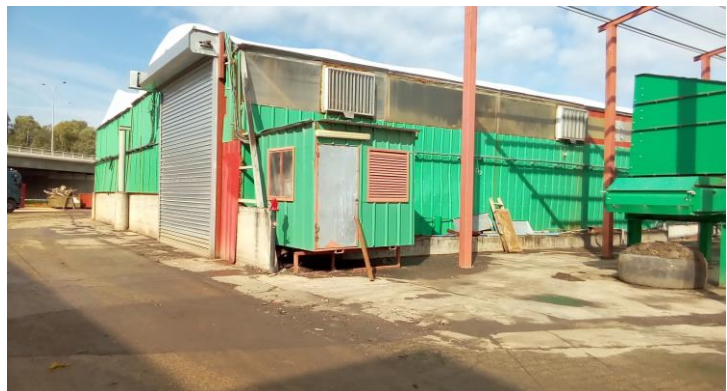
צולמה ב-09:46 02/14/2018 דלת בכניסה לקומפוסט סגורה ותקינה

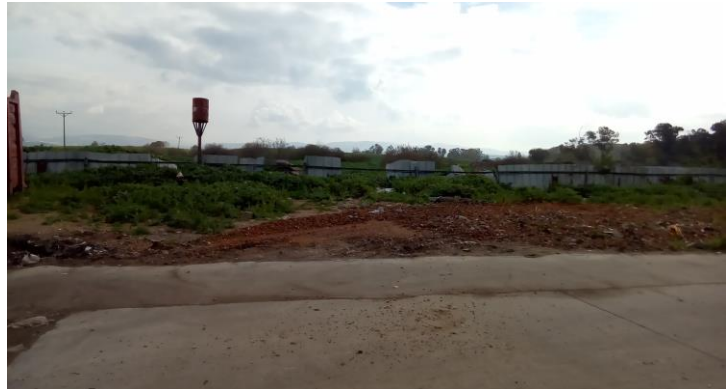
| אזור/מתקן | התנאי הנבדק | ממצא | דרישה | דיווח על ביצוע<br>עד לתאריך |
|---|---|---|---|---|
| | מסביב לשטח העסק מותקנת גדר היקפית אטומה בגובה שני מטרים לפחות | לא קיים גדר היקפית רציפה, בחלק מהאתר יש חומת אדמה אשר נותנת מענה לגדר. בכניסה לאתר היתחילו עבודות להקמת גדר, מטה אשר לא נתן אישורי בניה, הדבר מהווה הפרה של סעיף 3.2.4 ברשיון העסק. | בעל האתר יתן תשובה אם חומת האדה הינה 2 מטר. | 12/09/2018 |

צולמה ב02/14/2018 09:52 אזורי גדר לא תקינים

| איזור/מתקן | נושא סביבתי | התנאי הנבדק | מבוצע/לא מבוצע | ממצא/הערה |
|---|---|---|---|---|
| | כללי | מסביב לשטח העסק מותקנת גדר היקפית אטומה בגובה שני מטרים לפחות | לא מבוצע | לא קיים גדר היקפית רציפה, בחלק מהאתר יש חומת אדמה אשר נותנת מענה לגדר. בכניסה לאתר היתחילו עבודות להקמת גדר, מטה אשר לא נתן אישורי בניה בהמשך יש גדר לא תקינה. |

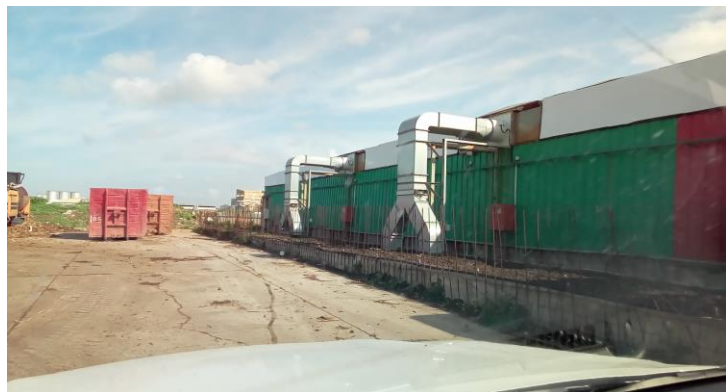
| אזור/מתקן | התנאי הנבדק | ממצא | דרישה | דיווח על ביצוע<br>עד לתאריך |
|---|---|---|---|---|
| | קיימת מערכת יניקה<br>ומתקן טיפול בגז פליטה<br>להפחתת פליטת מזהמי<br>אוויר לרבות מזהמים<br>הגורמים לריח, כולל<br>ארובה. | קיימת מערכת<br>לטיפול באוויר רק<br>באזור<br>הקומפוסטציה.<br>ביום הסיור באזור<br>הפילטר ביולוגי היה<br>ריח נקודתי חזק,<br>הדבר מהווה הפרה<br>של סעיף 6.3.3 א,ב,<br>ברשיון העסק. | יש לטפל במערכת<br>באופן סדיר על מנת<br>למנוע מטרדי ריח. | 12/09/2018 |

צולמה ב02/14/2018 10:11 פילטר ביולוגי

| ממצא/הערה | מבוצע/לא מבוצע | התנאי הנבדק | נושא סביבתי | איזור/מתקן |
|---|---|---|---|---|
| קיימת מערכת לטיפול באוויר רק באזור הקומפוסטציה. ביום הסיור באזור הפילטר ביולוגי היה ריח נקודתי חזק, | לא מבוצע | קיימת מערכת יניקה ומתקן טיפול בגז פליטה להפחתת פליטת מזהמי אוויר לרבות מזהמים הגורמים לריח, כולל ארובה. | איכות אוויר | |

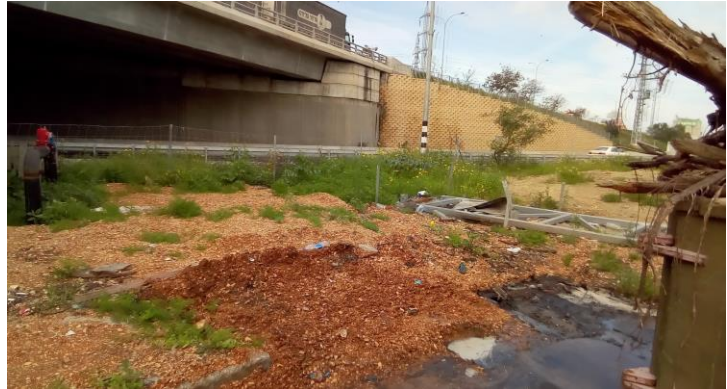
צולמה ב-09:43 02/14/2018 אזור ניקוז נוסף
