הערכה גיאוהנדסית

של יציבות

ניקבת ארמון הנציב

המכון הגיאולוגי, ירושלים

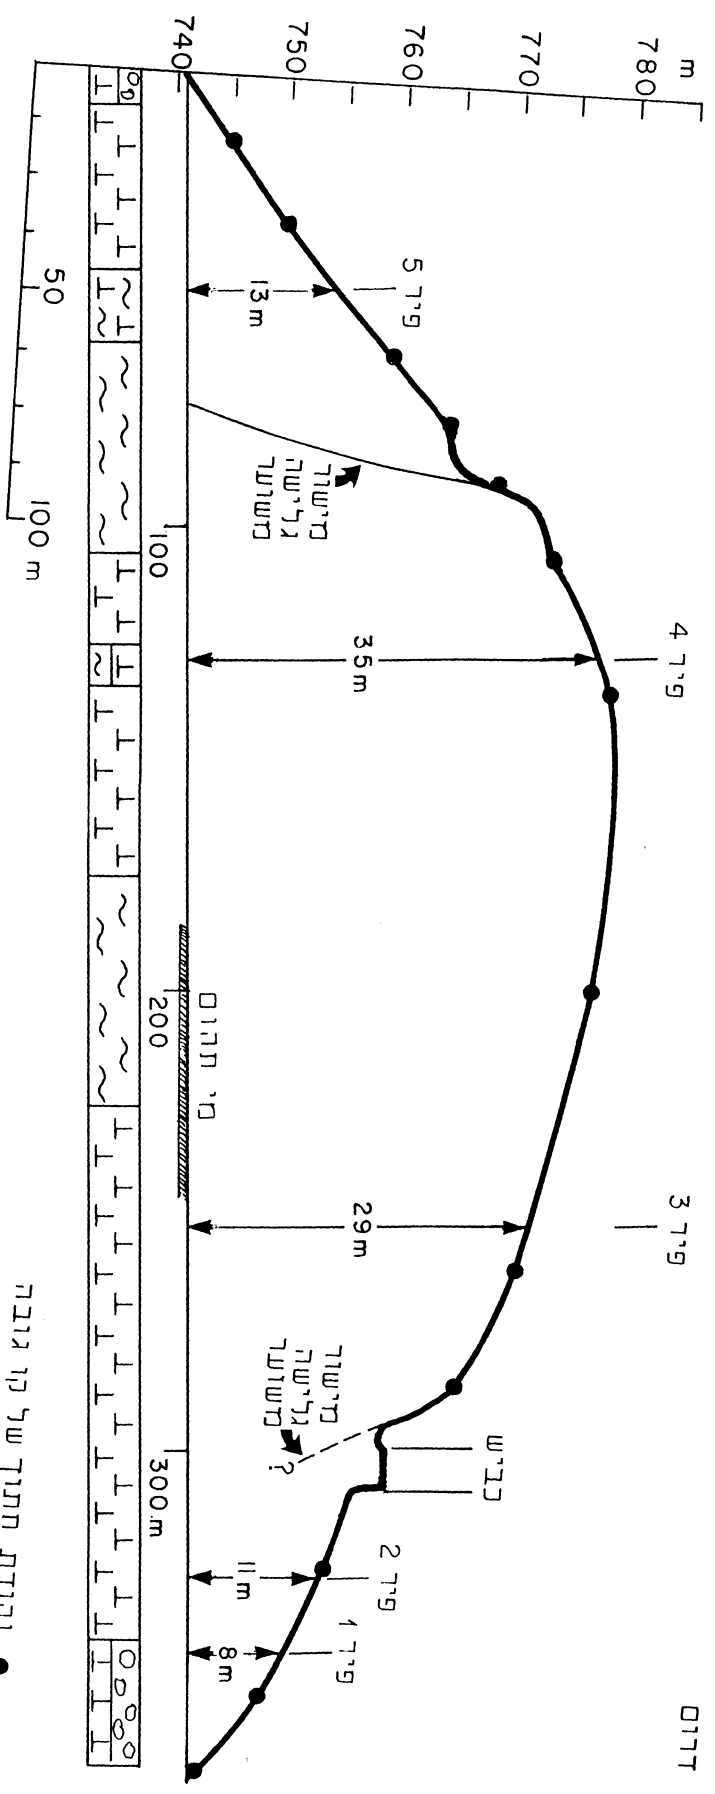
שרטוט מס' 3

בשרטוט מס' 3 נעשה נסיון לקבוע את מקומו של מישור ההחלקה בהסתמך על מיקומו בניקבה ועל מיקום צלקת גלישה גדולה בחלקו העליון של המידרון. נראה לנו שהתמוטטות הניקבה בקטע זה נגרמה לא רק עקב חוזקו המכני הנמוך של הסלע החוארי, אלא בעיקר עקב קיומה של רצועת סלע מרוסק שנוצר לאורך מישור ההחלקה של גלישה קדומה. יתכן ותזוזות קטנות לאורך מישור זה ערערו את יציבות התיקרה וזאיצו את תהליך ההתמוטטות.

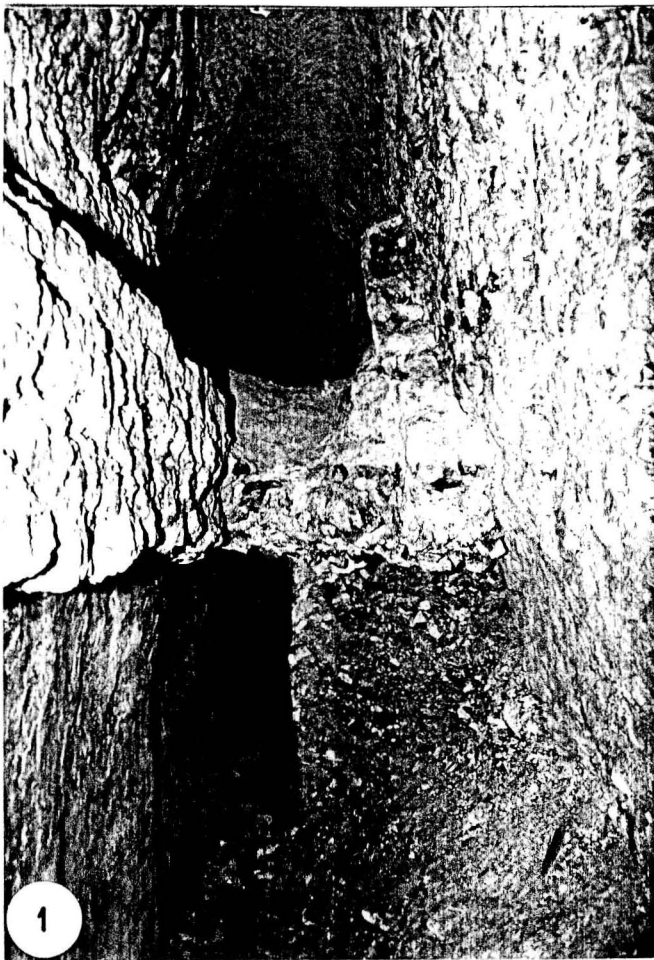
שרידי תיקרת הביניים המפרידה בין שתי קומות המנהרה.

בצד הימני של המנהרה, מתחת לתיקרה, ניתן להבחין בחומר המילוי הנתמך ע"י הטיח המכסה את הקיר. גם הקיר השמאלי מכוסה ע"י טיח.

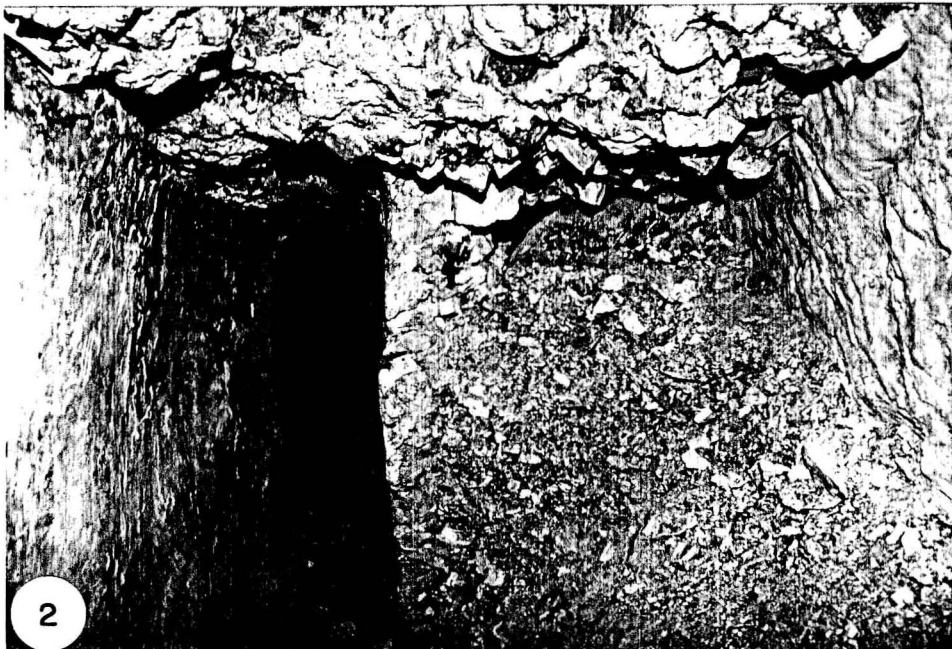
מבט מקרוב על התיקרה וחומר המילוי המלאכותי שבקירות הנתמך ע"י טיח

התיקרה היתה מכוסה בטיח שהתמוטט והיא אינה יציבה במקום זה

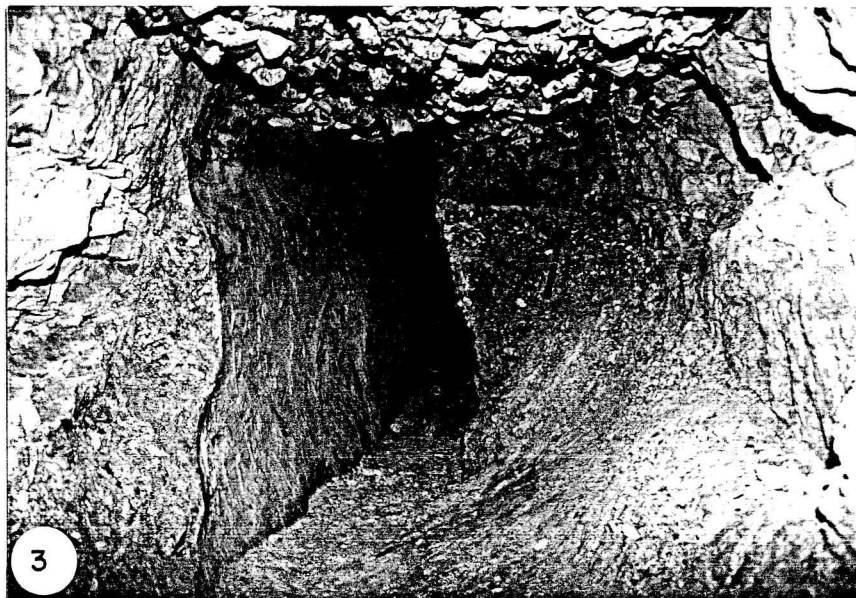
חומר המילכוי באזור בלתי יציב של המנהרה.

בחזית התמונה התמוטט חומר המילכוי והתגלו קירות הסלע. ניתן לראות דפורמציה בטיח הנגרמת ע"י כחץ של חומר המילכוי הניתק מקיר הסלע. הטיח שציפה את תיקרת הביניים התמוטט גם כן והתיקרה אינה יציבה.

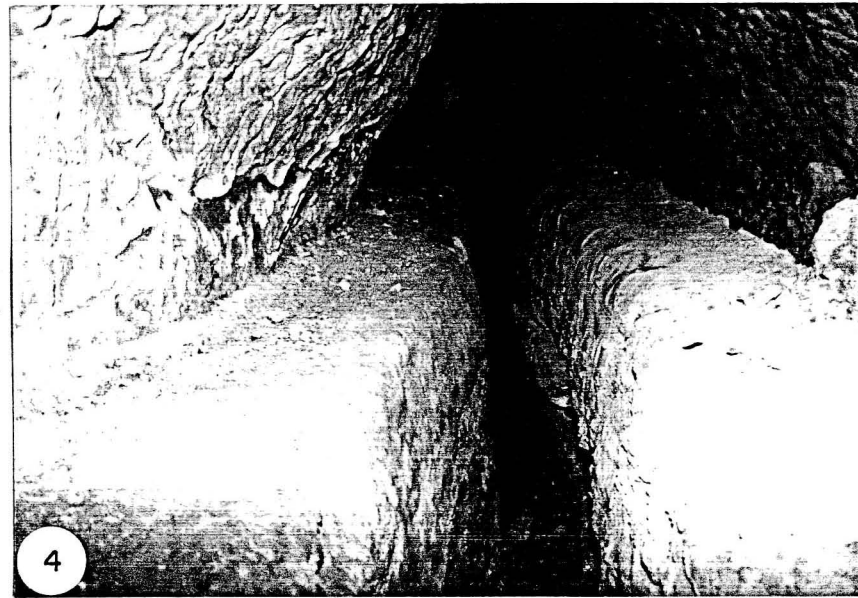
מספר אזורים בהם קירות המילוי בלתי יציבים אובחנו לאורך הניקבה. הקיר המערבי בקטע שמזרזם לפיר מס' 3, במקום בו נשמר הצינור ותורכי העשוי חרס, אינו יציב (תצלום מס' 4). מצפון לפיר מס' 5, הקיר המערבי בלתי יציב (מקומות אלה מטומנים בשרטוט מס' 1). מקומות בהם ישנה נטייה הפוכה של הקירות (הקיד בחלקו העליון פונה פנימה לתוך הניקבה) גם הם אינם יציבים. מקומות בהם המעבר בין שני הקירות הוא צר במיוחד עשויים גם כן להעיד על תזוזה של המילוי לעבר חלל הניקבה.

מבט מהקומה העליונה של המנהרה

במקום זה חסרה תיקרת הביניים (עקב התמוטטות). מערכת האמה עם צינור החרס (בצד ימין), מתמוטטים כלפי מרכז המנהרה יחד עם חומר המילכוי שניתק מהקירות.

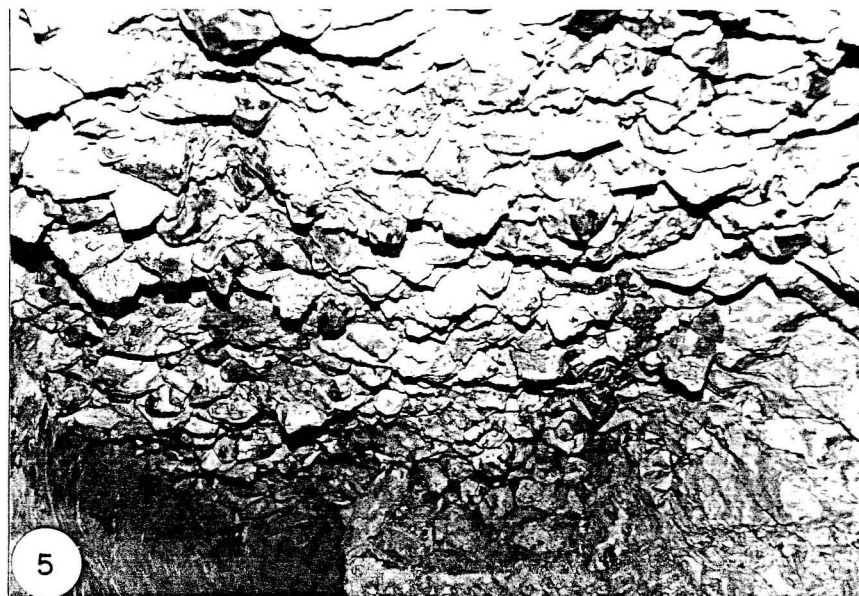
שרידי תיקרת הביניים נותרו שלמים רק לאורך קטעים בודדים. במקומות רבים בסיס התיקרה גלוי (תצלום מס' 5). התיקרה בלתי יציבה ומסוכנת. במקומות בהם בסיס תיקרת הביניים נשמר שלם, לא ניתן לקבוע על סמך הסתכלות בלבד באם היא יציבה ומומלץ לבצע בדיקות הענסה על מנת לקבוע את יציבותה.

מבט אל תחתית תיקרת הביניים

הטיח שציפה את התיקרה התמוטט ונחשפה תשתית האבן. במקום זה התיקרה אינה יציבה.
