12/2022

סקר חשיפה לסיליקה בקרב עובדי בניה בישראל

אדוארד פקר לוינזון, רימה כהן, ענת שולמן –

מינהל הבטיחות והבריאות התעסוקתית במשרד הכלכלה, זרוע עבודה

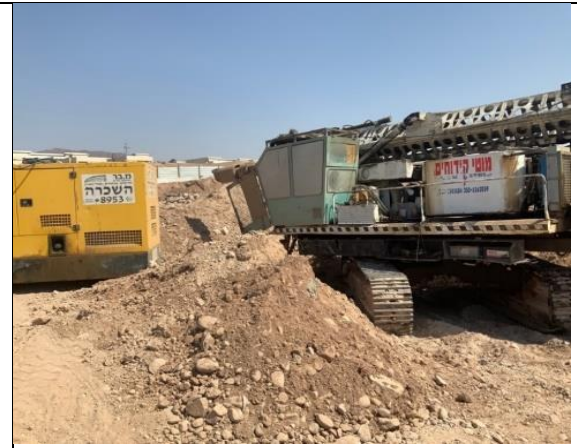
<p>דרום, קידוח ופריסת כלונסאות</p>

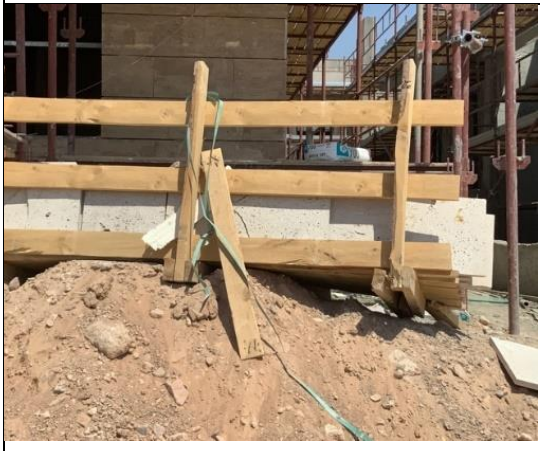
<p>דרום, חיפוי קירות באבן</p>	<p>דרום, חיתוך בלוקים של טרמודן (חומר לבנית קירות פנימיות)</p>

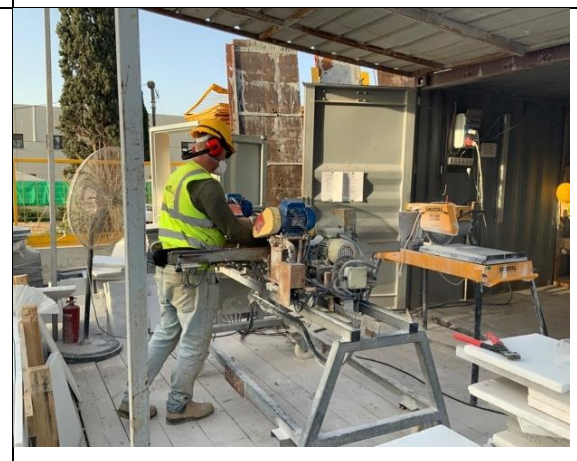
<p>מרכז, סמרור אריחי חיפוי קירות</p>	<p>מרכז, חיתוך אריחי חיפוי קירות במסור עגול שולחני</p>

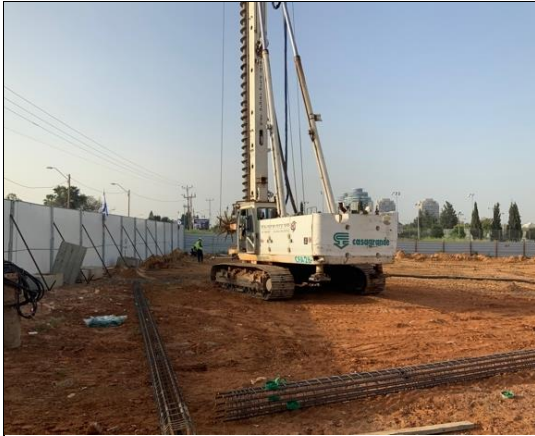
מרכז, קידוח ופריסת כלונסאות

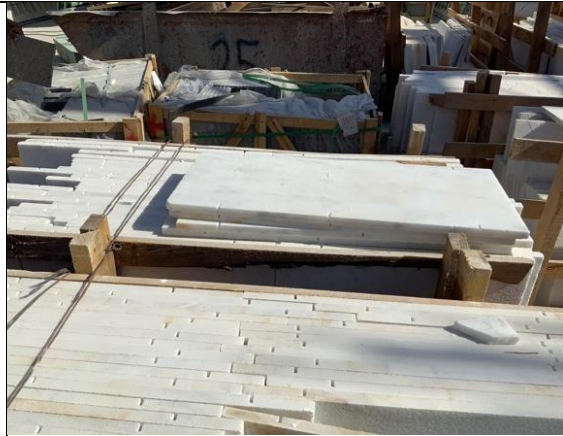
קיים קושי להשיג גיליונות הבטיחות או מידע אחר המעידים על תכולת סיליקה באבן חיפוי. בבדיקות שעשינו תכולת הסיליקה הייתה נמוכה אם בכלל.

אבן חיפוי קירות "מולה וויטי"

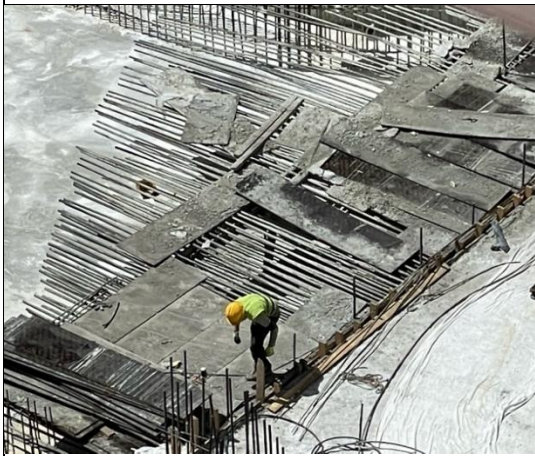
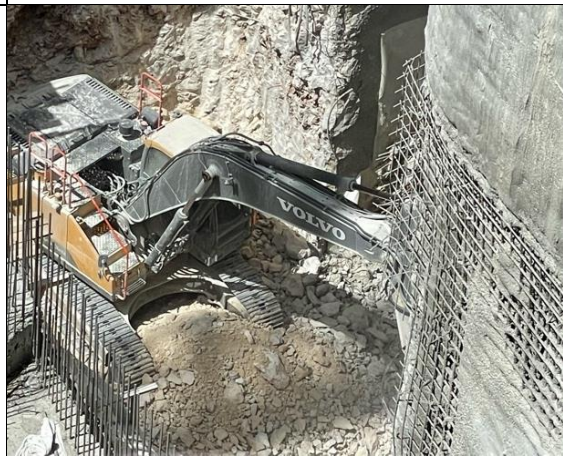
ירושלים, חפירת פירים שמתחברים למנהרת חניון הרכבת. העובד מבצע עבודות ניקיון בסמוך לאזור החפירה

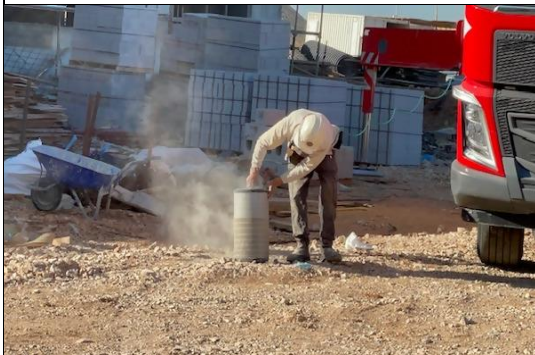
ניקוי מסנן אוויר של המגרסה באמצעות ריסוס אוויר בלחץ

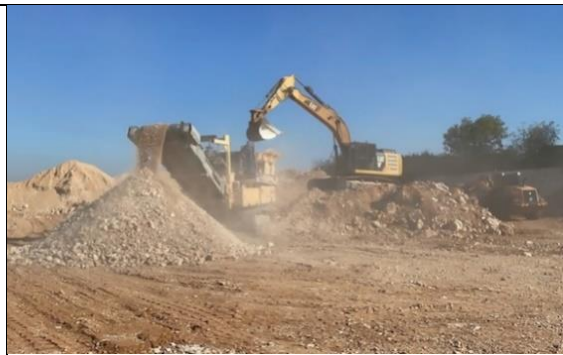
פעילות מגרסת קרקע ניידת, כולל העמסת משאית קרקע דולומיט
