**הנדון: דו"ח סיור פיקוח במטמנת תאנים, ראש פינה שנערך בתאריך 26.09.19**  
סימוכין :

**בתאריך 12.01.2020 נערך סיור במטמנת תאנים ת.ז. / ח.פ. 501400550, ב-ראש פינה להלן "העסק".**  
**מטרת הסיור: מעקב אחר יישום הדרישות בשימוע שנערך במשרדינו (סמך 2).**

האתר הינו מטמנה אשר קלטה בעבר פסולת מעורבת, כיום האתר סגור ונמצא בתהליך של שיקום.  
הסיור התקיים בשל תלונות ציבור על גלישות תשטיפים מהמטמנה לסביבה, דבר העומד בניגוד לתקנות והנחיות ולהחלטות שימוע (סמך 2).

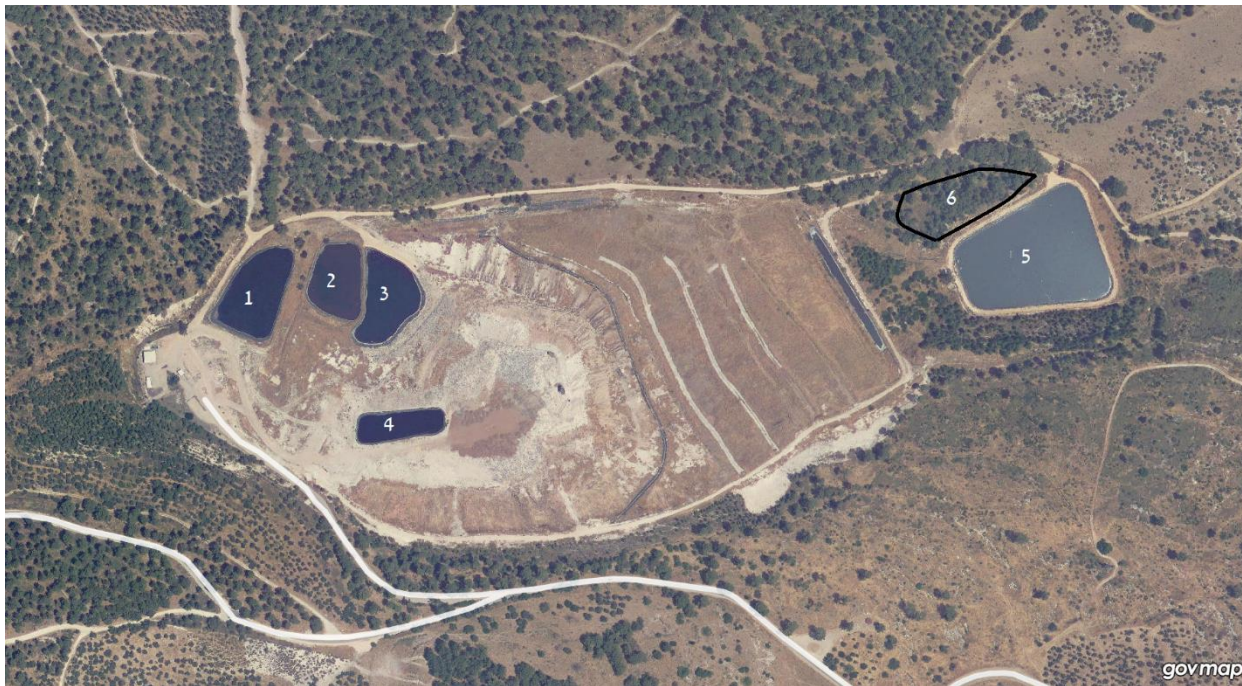
באתר שישה בריכות תשטיפים ועוד בריכה אחת בשלבי בנייה כמוצג בתצ"א :

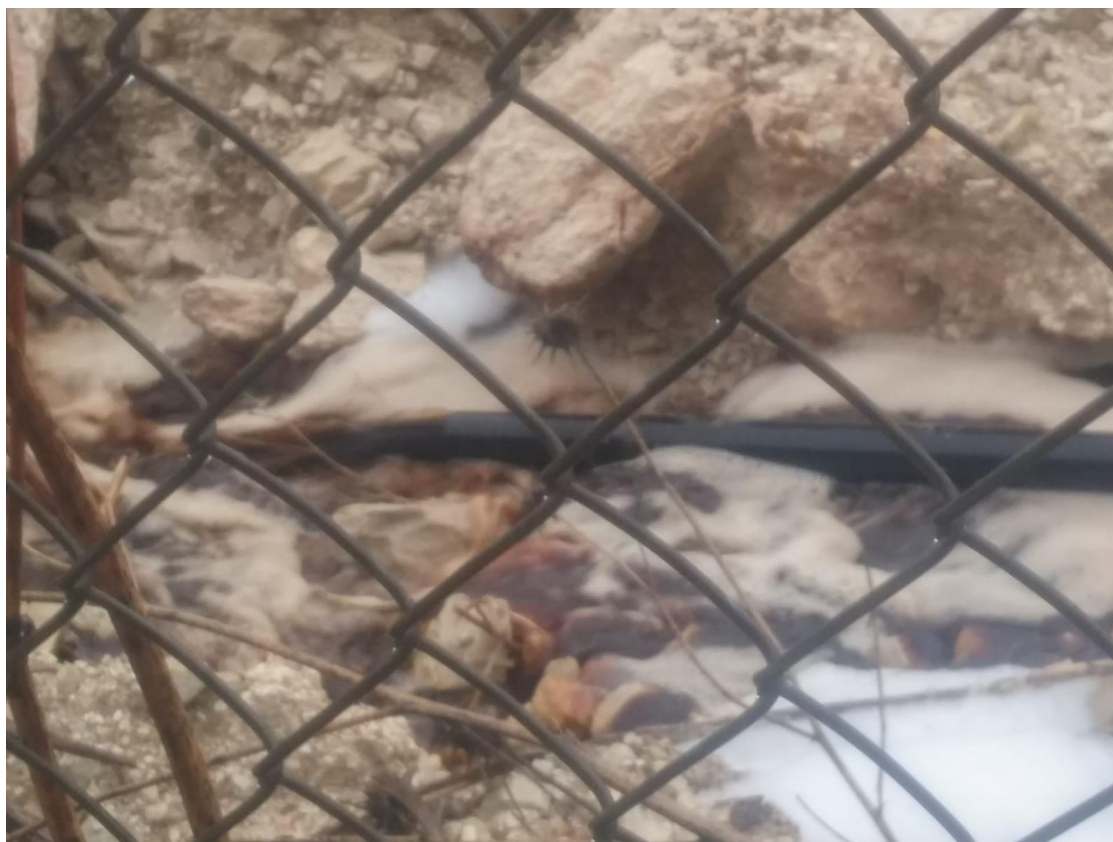
תמונה מס' 1 : צולמה ע"י אזרח, 09.01.2020

1. האתר לא נערך כנדרש לימות הגשמים הבעל"ט.
  2. בנוסף, בתאריך 9.1.20 התקבל מידע על הגלשת תשטיפים יזומה לנחל חצור ללא אישור המשרד להגנת הסביבה לכך. הנושא נבדק ולא קיים היתר הזרמה לנחל. זרימת תשטיפים ובכלל זה הזרמה לסביבה ולנחלים גורמת לזיהום רב והיא מהווה לכאורה עבירה על חוק המים התשי"ט-1959 סעיף 20ב. עליכם לנקוט בכל האמצעים הנדרשים בשביל להפסיק גלישות אלה גם בימים גשומים.

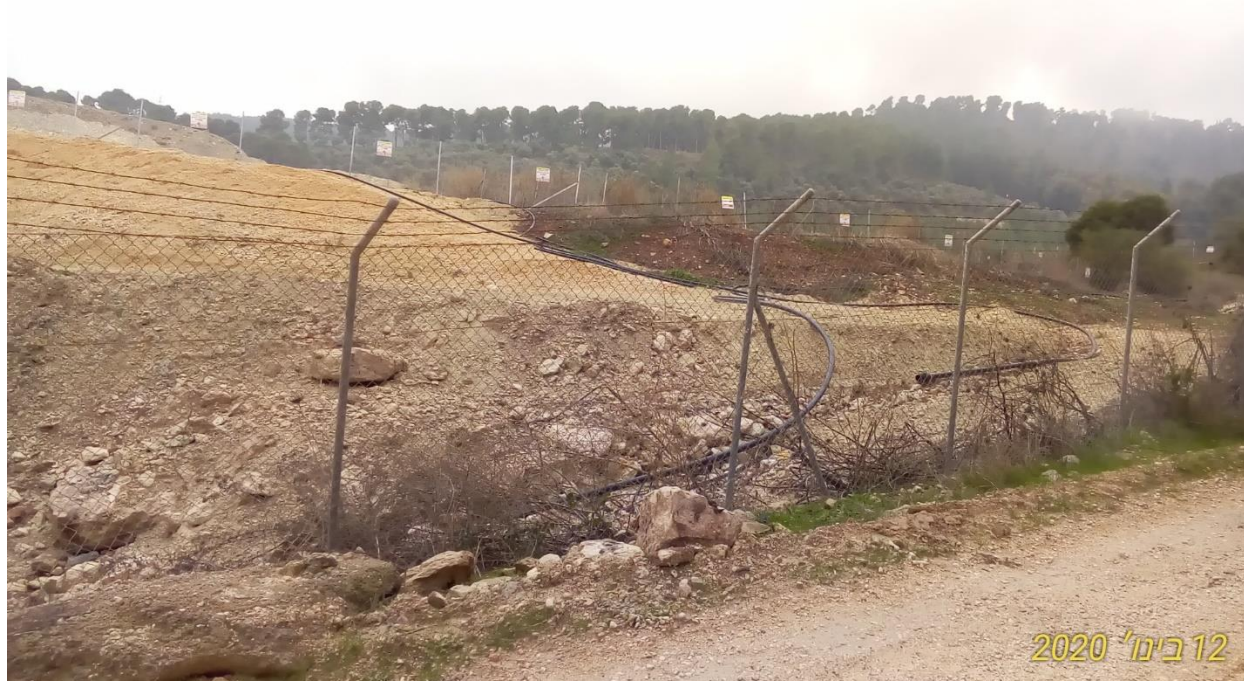
- כמות משקעים גדולה מהרגיל המאלצת גלישת תשטיפים באמצעות צינורות גלישה שהונחו בבריכות 2 ו-3.
- החלקה ששוקמה בתקופה מוקדמת יותר אינה אטומה בצורה מספקת למניעת גלישת תשטיפים לסביבה.

תמונה מס' 2 : צולמה ע"י הח"מ ביום הסיור, צינורות הגלישה מבריכות 2 ו-3

מנהלי האתר התבקשו לנקוט בכל האמצעים על מנת למנוע גלישת תשטיפים בהתראה, בשימוע, בהגשת תוכנית הנדסית כהערכות לחורף ובמספר סיכומי סיורים שנערכו במטמנה (ראה סימוכין).

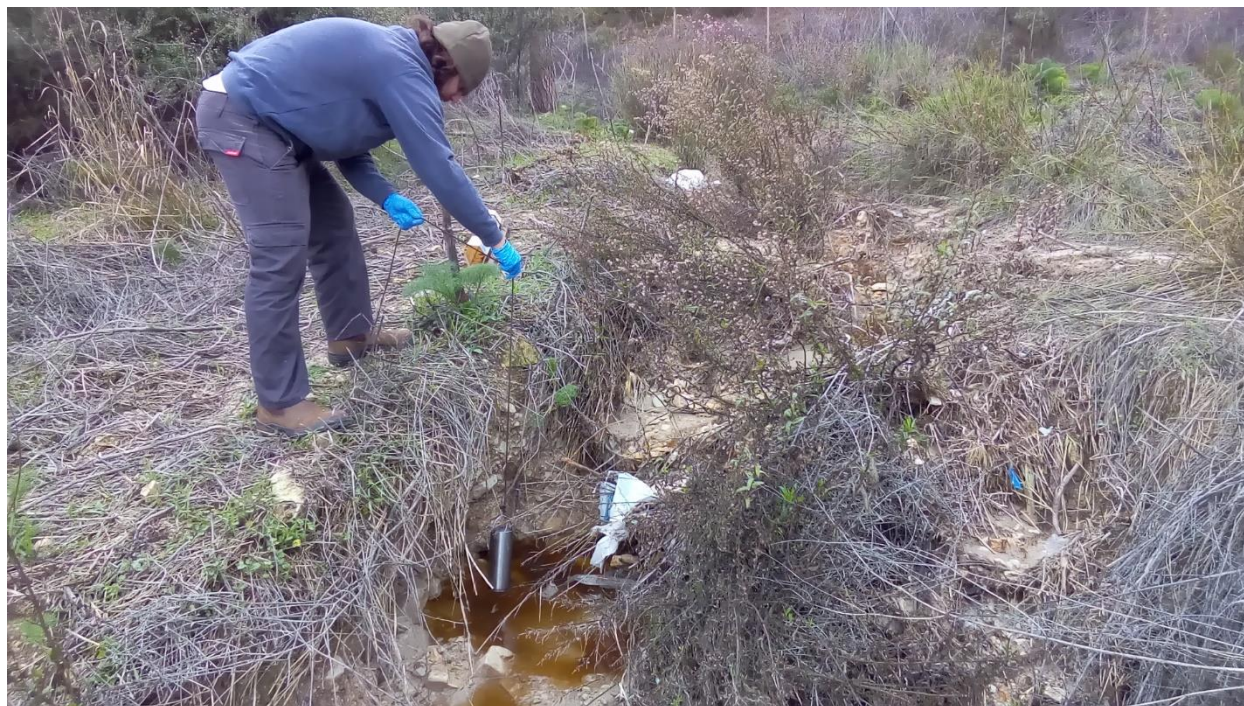
- בסיוור זה נלקחו דגימות משלושה נקודות ע"י דוגם מבקטוכם:
  - תעלת הניקוז הדרומית
  - תעלת הניקוז הצפונית
  - בריקה מס' 3

תמונה מס' 3 : צולמה ע"י הח"מ בעת הסיור, דיגום בתעלה הדרומית.

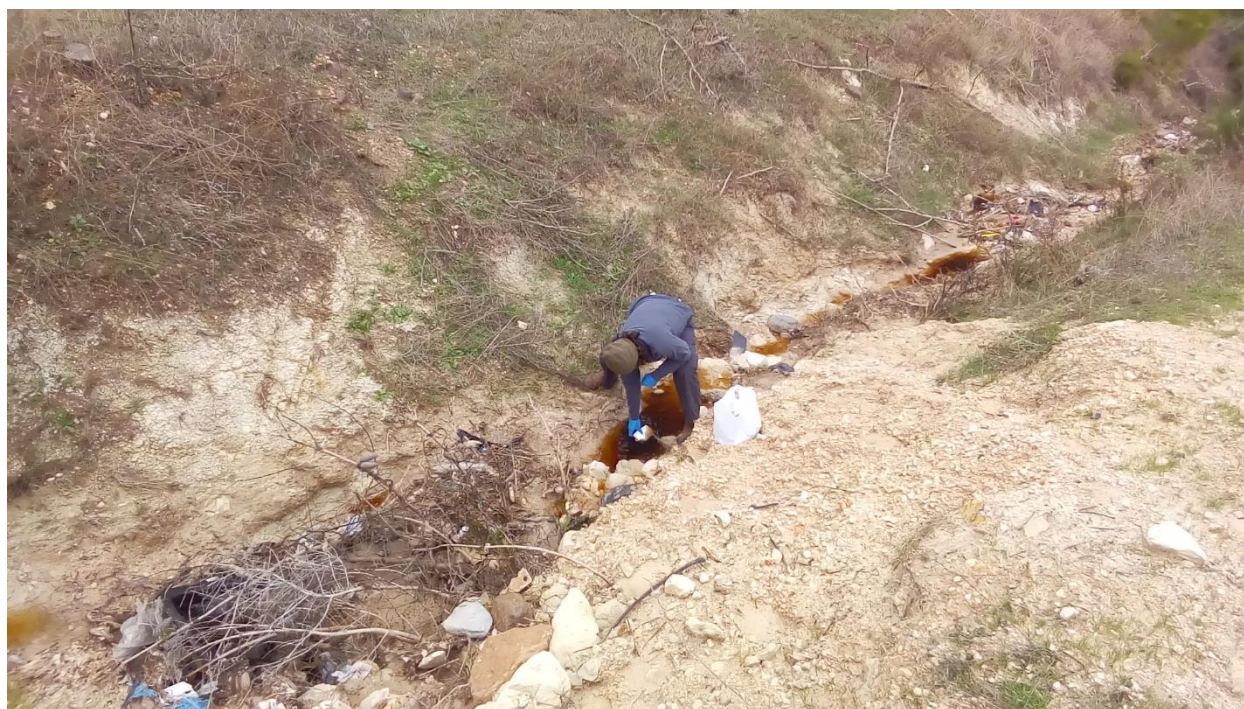
תמונה מס' 4 : צולמה ע"י הח"מ בעת הסיור, דיגום בתעלה הצפונית.
