**הנדון: דו"ח סיור בעברון - תממ מיחזור - שותפות מוגבלת, עברון**

בתאריך 03.07.2017 נערך באתר הטמנה לפסולת עברון – סיור לימודי.

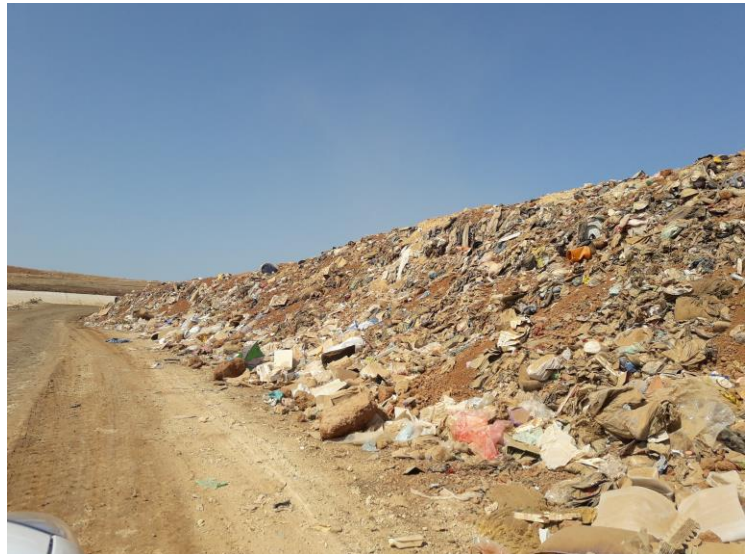
נספח מס' 1 : כיסוי פסולת

1. כיסוי הפסולת בשולי תא ההטמנה ד-1 - הכיסוי אינו טוב בצידי הערימה מצ"ב תמונה מס' 1, יש לכסות את הפסולת מכל צדדיה: "בסיומו של כל יום עבודה או במידה וקליטת הפסולת באתר תופסק לפרק זמן העולה על 12 שעות תכוסה הפסולת בשכבת חומר כיסוי, כך שלא תהיה גלויה לעין. יפזר בעל העסק את השכבה ויהדקה באופן אחיד על פני כל גוף הפסולת שטופלה במהלך יום העבודה. בסיומו של יום עבודה לא תמצא בעסק פסולת שאיננה מכוסה".
2. עומד התשטיפים כיום במתמנה מצ"ב תמונה מס' 2, עומד על כ 15 מטרים. כידוע, המטמנה כיום לא מסוגלת לטפל בכל התשטיפים הנוצרים וחורגת בצורה משמעותית בתנאי רישיון העסק. סעיף 5.4.1 " בעל העסק יטפל ויסלק תשטיפים באופן שלא ייווצר עומד (גובה תשטיפים מעל פני שכבת האיטום) של יותר מ- 30 ס"מ בתאים".

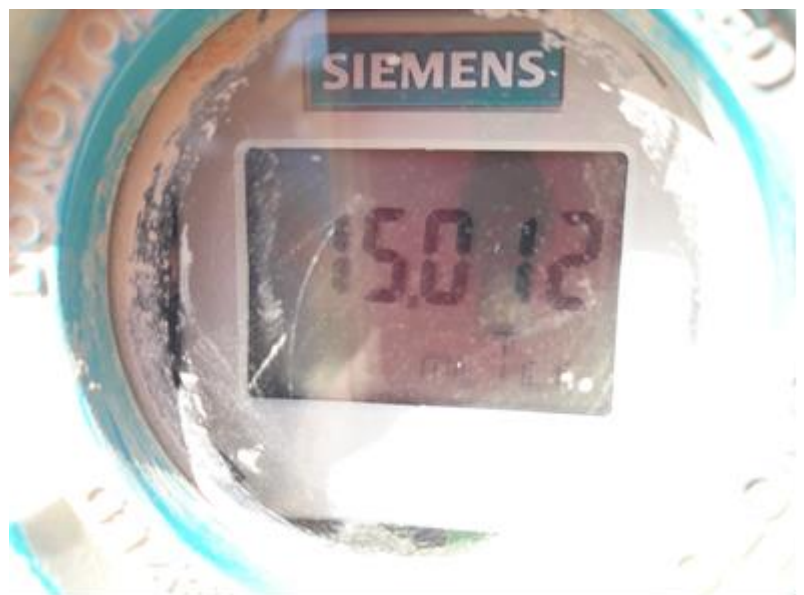
נספח מס' 2 : צילום אחד מהשעונים המודד עומד תשטיפים
