**הנדון: דו"ח סיור בעברון - תממ מיחזור - שותפות מוגבלת, עברון**

בתאריך 28.12.2017 נערך באתר הטמנה לפסולת עברון – סיור.

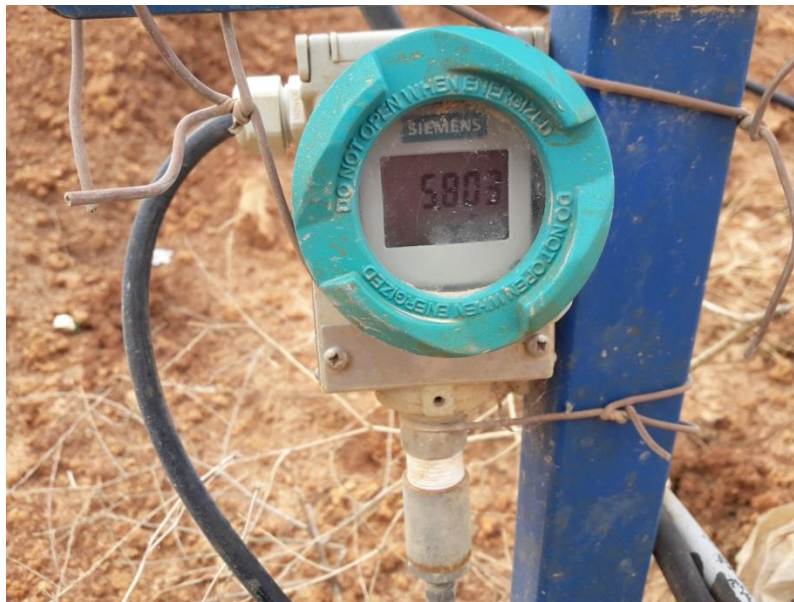
תמונה מס' 1 : שעון מד גובה לתשטיפים

4. תשטיפים: יכולת אגירה בנפח כ 6,000 קוב. בריכת תשטיפים בנפח כ 1,500 קוב. ביום הסיור גובה התשטיפים באתר מעל 5 מטר. **מצ"ב תמונה מס' 1.** המעידה על כך שגובה התשטיפים מתחת לחצי המאגר.

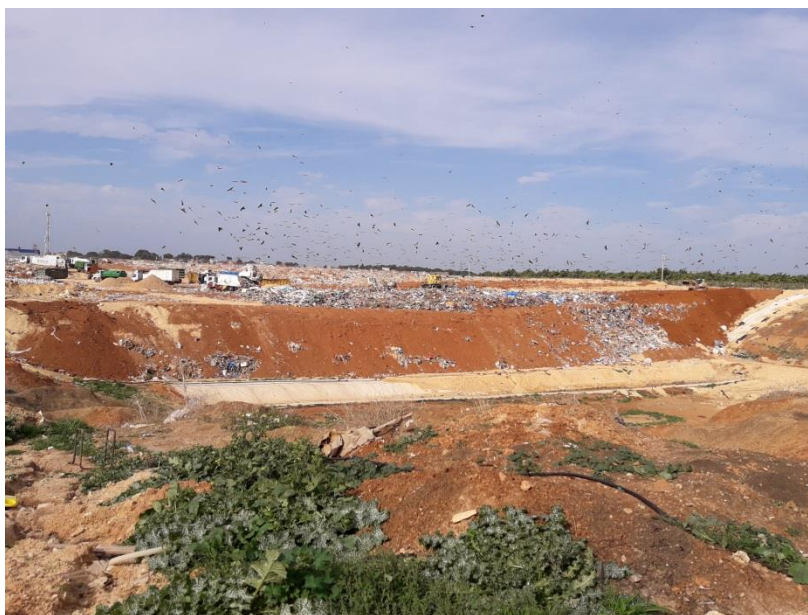
תמונה מס' 2 : עבודת כיסוי של המדרון

8. באתר מתוכננים עוד כ 30 בארות להולכת גז בתא הישן. הצפי לביצוע אפריל 2018.
9. באתר קיימות עבודות מאומצות של כיסוי מדרון להפחתת מטרדי ריח וייפוי נופי. **מצ"ב תמונה מס' 2.**

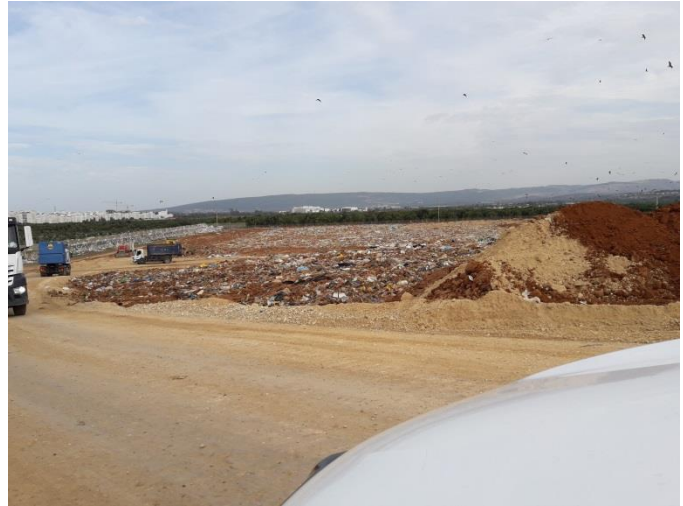
תמונה מס' 3 : תמונה של תא הטמנה להמחשה

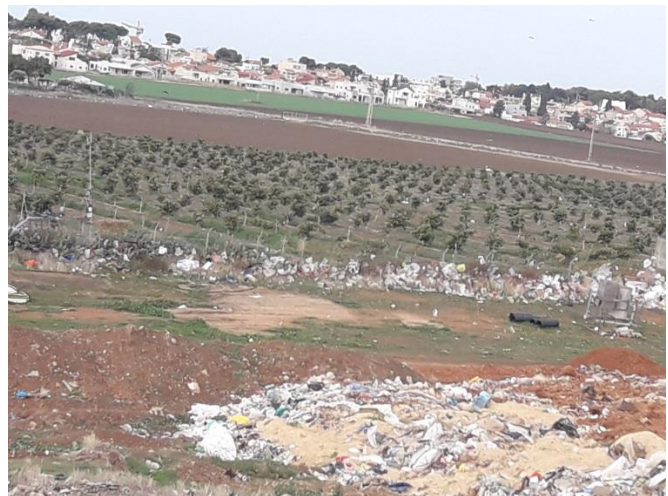
תמונה מס' 4 : שקיות על גדר המערבית

7. בוצע סיור רכוב: בשטח נראו שקיות רבות על הגדר. לטענתו של מנכ"ל המטמנה זה קרה בגלל שקיימת רוח מערבית. אולם, למטמנה יש גדר גבוהה יותר מ 2 מטר מה שעוצר שקיות רבות התעופפות מחוץ למטמנה. **מצ"ב תמונה מס' 4.** יש לנקות את השקיות כמו בשטח התחנה וגם מחוצה לה.
