**מדידות ובדיקות במי תהום  
בקידוחי ניטור במתקני  
תשתיות נפט ואנרגיה בע"מ  
יוני 2019**

יוני 2019

[07-101-19]

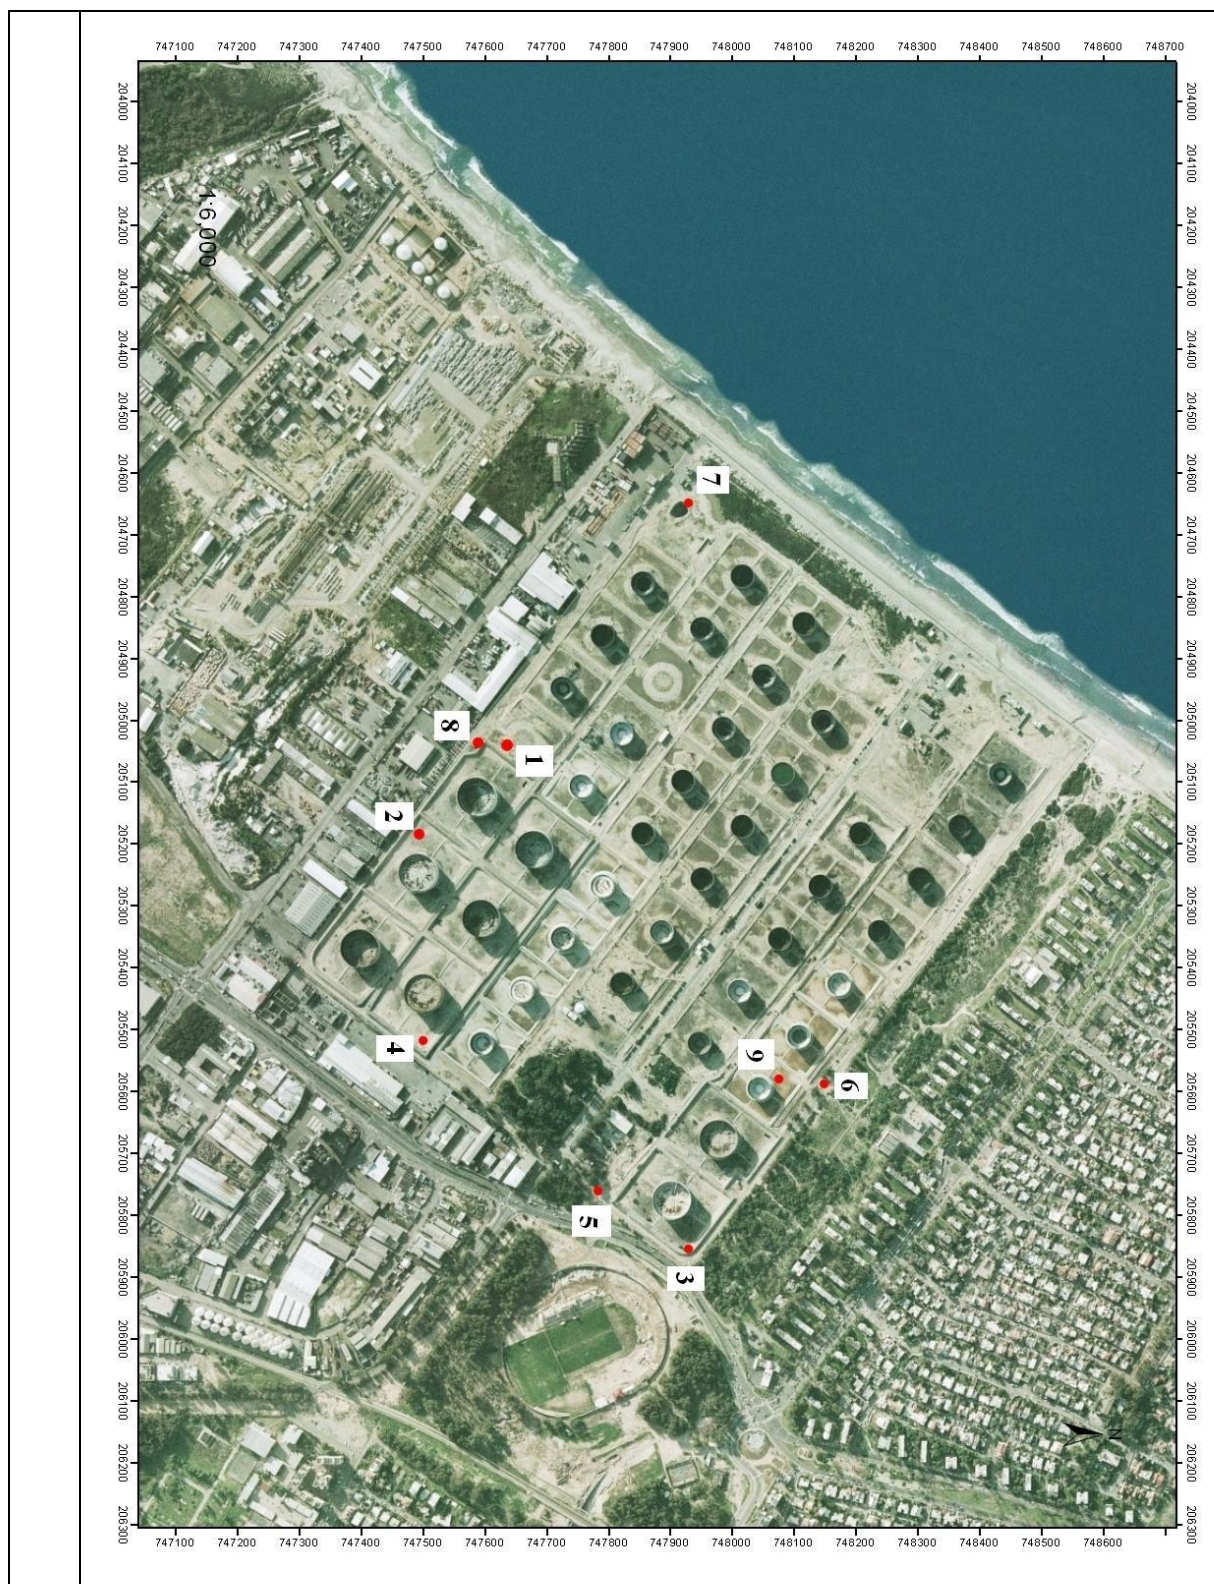
קידוחי חוות מיכלים קרית-חיים בוצעו במטרה לנטר את מי התהום סביב חוות המיכלים (תרשים מס' 3).

תרשים מס' 3: מפת מיקום קידוחי הניטור בחוות מיכלים קרית-חיים. באדום קידוחי הניטור.

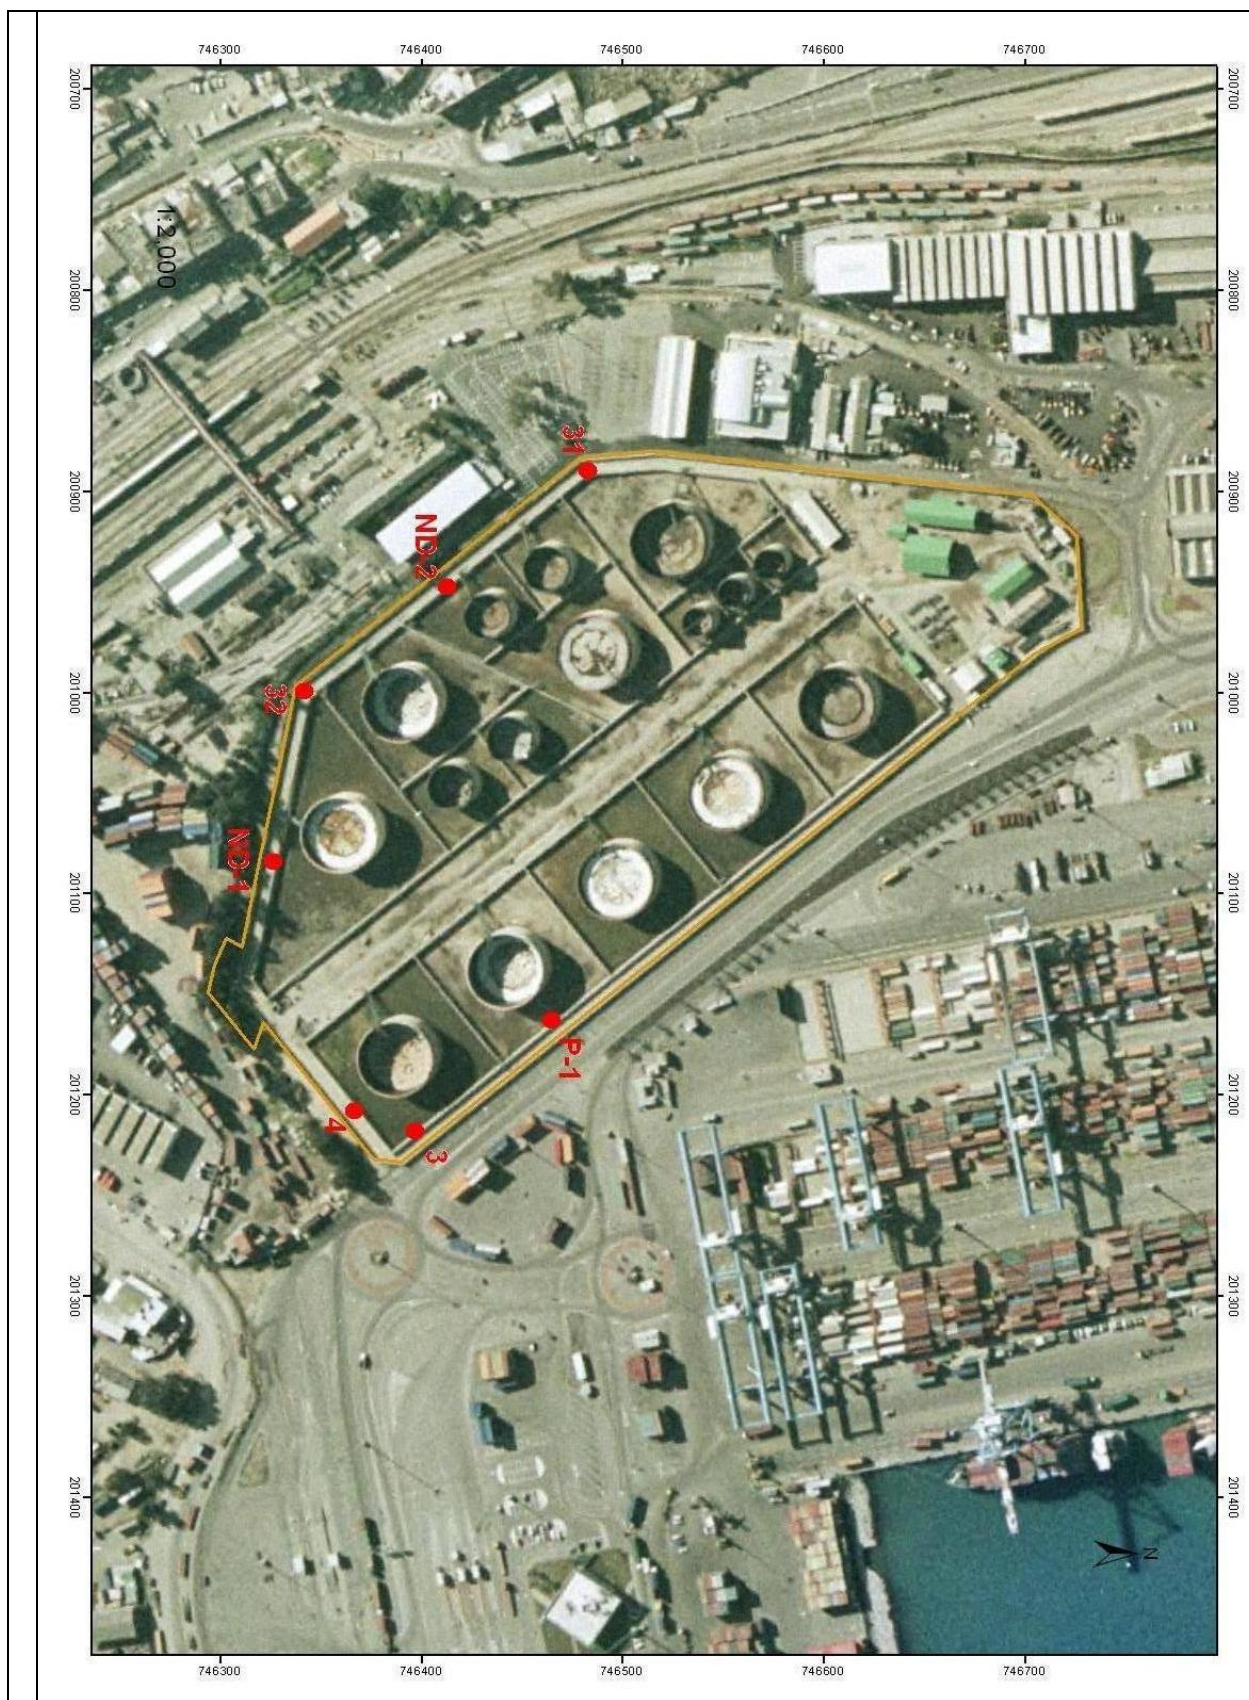
קידוחי חוות המיכלים 20 אקס נמל הדלק בוצעו במטרה לנטר את מי התהום סביב מתחם המיכלים הממוקם בצד הדרומי של חוות המיכלים. קידוחי חוות המיכלים ממוקמים בצידה המזרחי, דרומי ומערבי בצמידות לגדר החווה (תרשים מס' 4).

תרשים מס' 4: מפת מיקום קידוחי הניטור בחוות מיכלים 20 אקרס, נמל הדלק. באדום קידוחי הניטור.

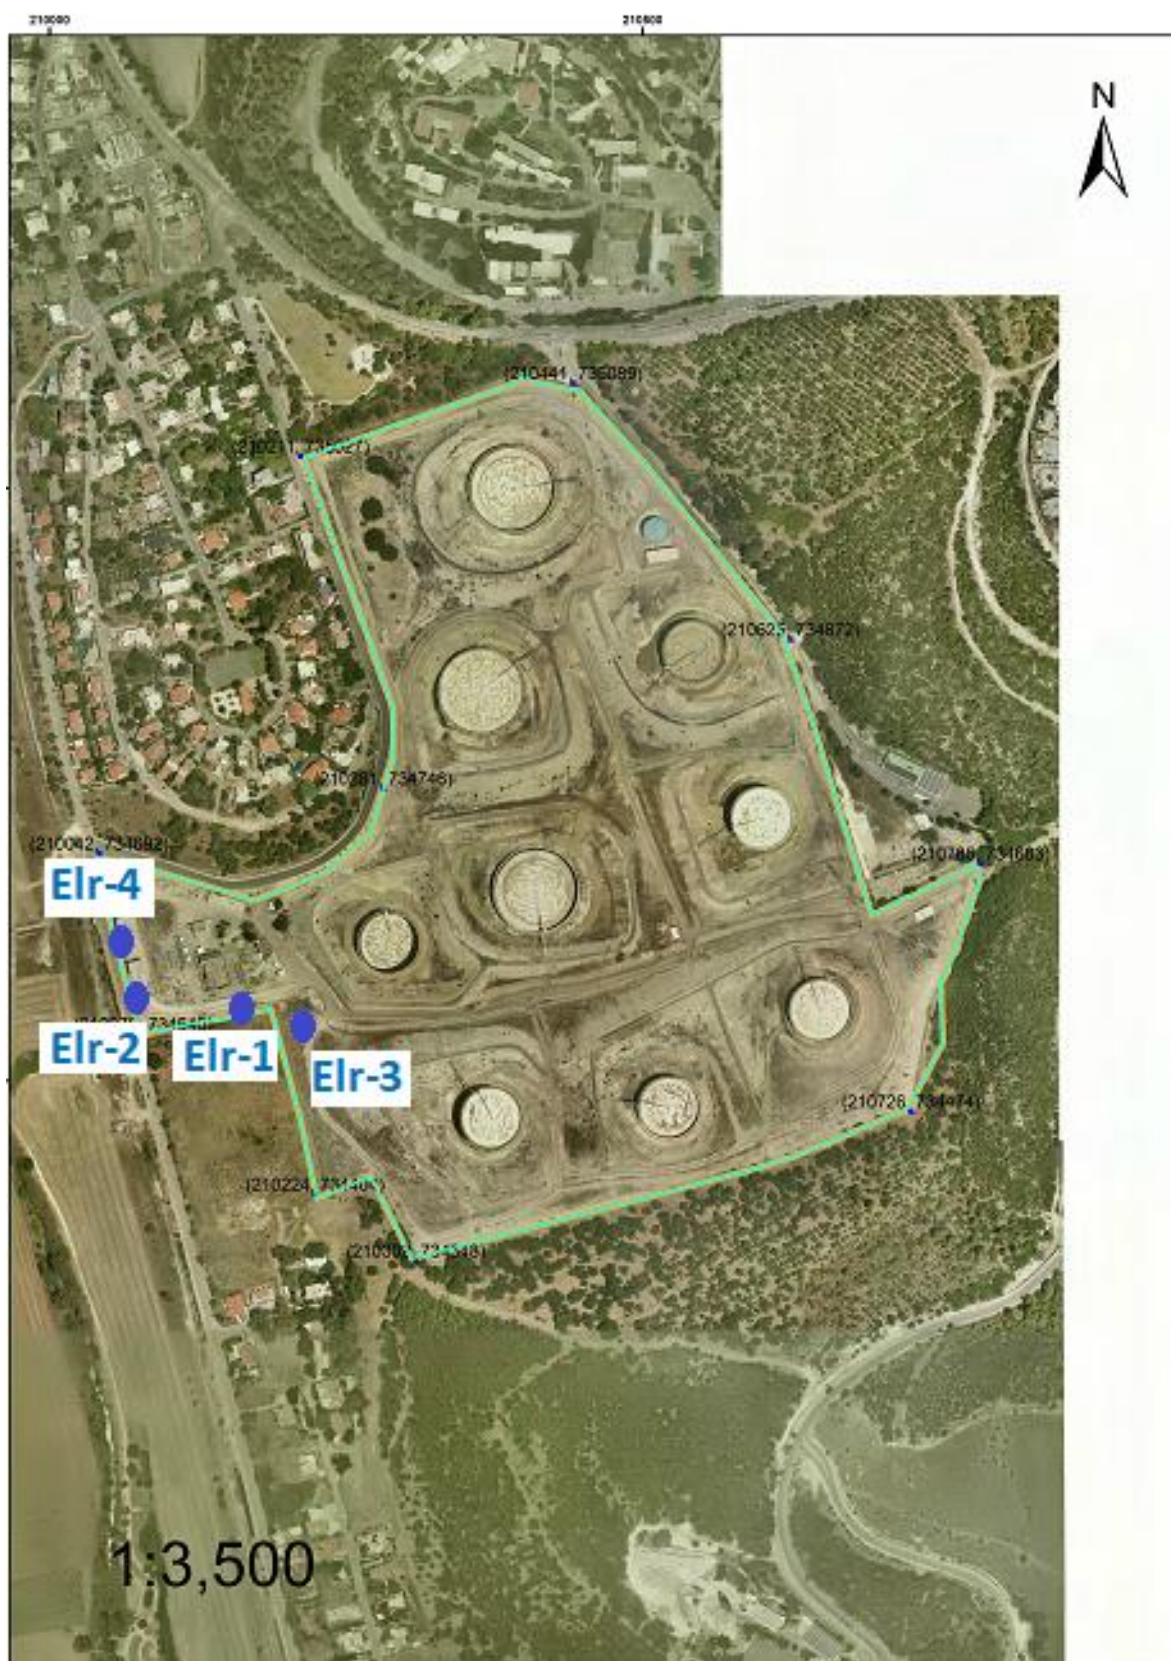
קידוחי חוות מיכלים אלרואי בוצעו במטרה לנטר את מי התהום במורד הגרדייאנט בתחום חוות המיכלים. קידוחי הניטור ממוקמים בצידה המערבי ובקרבה לגדר חוות המיכלים (תרשים מס' 5).

תרשים מס' 5: מיקום קידוחי הניטור בחוות מיכלים אלרואי. קידוח Elr- 04 צפוני למול ע.ת. 111, קידוח Elr- 03 דרומי למול ע.ת. 104.
