**קידוחי ניטור  
מי תהום  
באתר בריכת האיגום  
בחוות מיכלים קרית-חיים  
שלב א'**

**ד"ר פולישוק צלי**

**מרץ 2012**

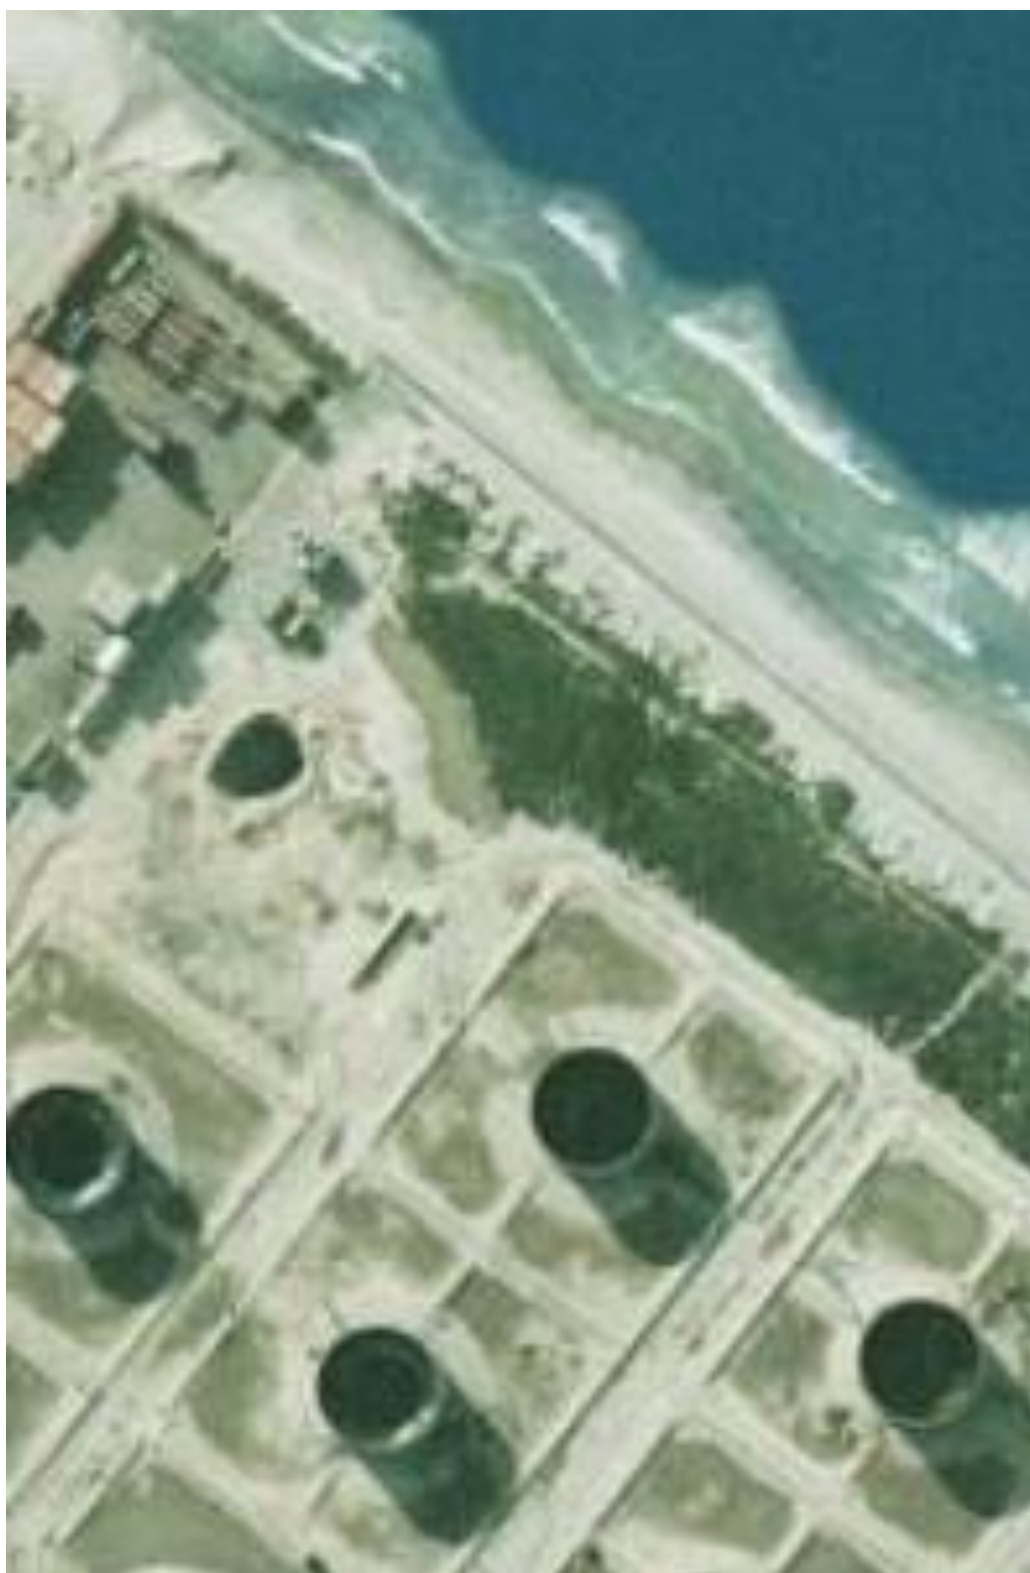
תרשים מס' 1: תצלום אוויר של הפינה הדרום מערבית בחוות המיכלים קריית-חיים. במערב הים, במזרח מיכל 101 ובצפון מיכל 96.

בריכת האיגום ממוקמת בפינה הדרום מערבית של חוות המיכלים ממערב למיכל 101 ומדרום למיכל 96 (**תרשים מס' 1**). מדרום מערב לבריכת האיגום ממוקם חדר חשמל וגנרטור חרום כולל מיכל סולר בתוך מאצרת בטון.

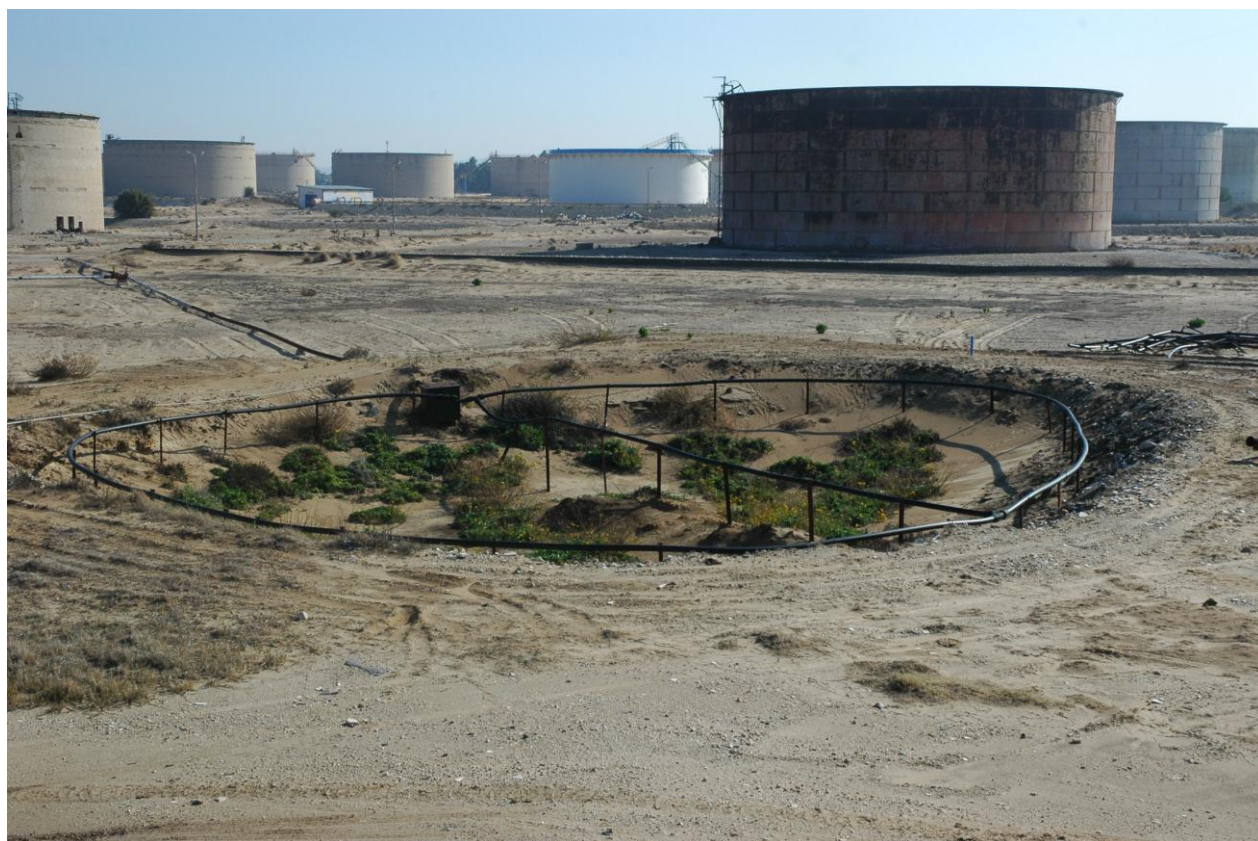
תרשים מס' 2: מבט על בריכת האיגום. בצד ימין של הצילום מיכל 101 ובצד שמאל של הצילום מיכל 96. בולט בצד שמאל קו צינור הניקוזים שחיבר את מפריד שמן מים לבריכת האיגום.

בריכת האיגום (**תרשים מס' 2**) נמצאת במרחק של כ- 100 מ' מהגדר המערבית של חוות המיכלים ובמרחק כ- 110 מ' מקו החוף (חוף הים). ממזרח לבריכת האיגום במרחק 110 מ' ממוקם מיכל 101, מיכל לא פעיל. מצפון לבריכת האיגום במרחק 120 מ' ממוקם מיכל 96, מיכל לא פעיל.

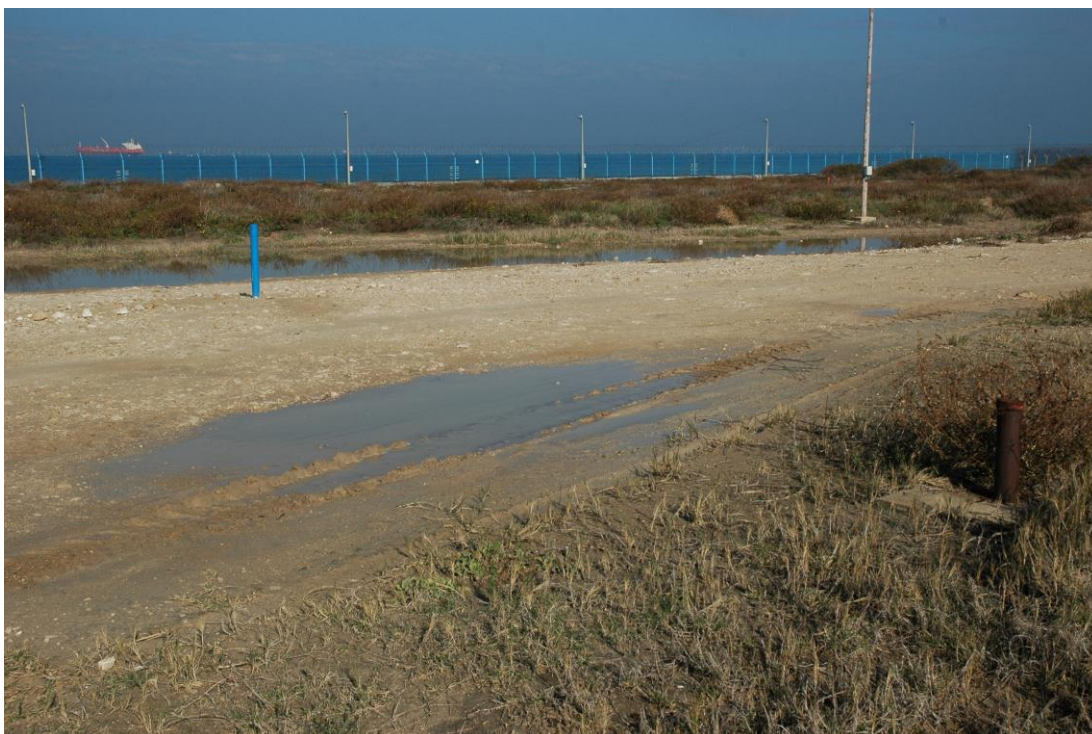
תרשים מס' 5: מבט על קידוחי הניטור הזמניים KH-07-1, KH-07-2, KH-07-3 ו-KH-07-4.

קידוח ניטור זמני KH-07-4 מצד שמאל של הצילום (כחול). בצד ימין קידוח ניטור KH-07 (חום).

| קידוח ניטור זמני KH-07-4 | | | | |
|---|--|--|---|---|
| הקידוח ממוקם ממערב לבריכת האיגום ובמרחק של כ- 20 מ' משפת הבריכה ובמרחק של כ- 8 מ' מקידוח ניטור KH-07 (תרשים מס' 5). | | | מיקום קידוח KH-07-4 | |

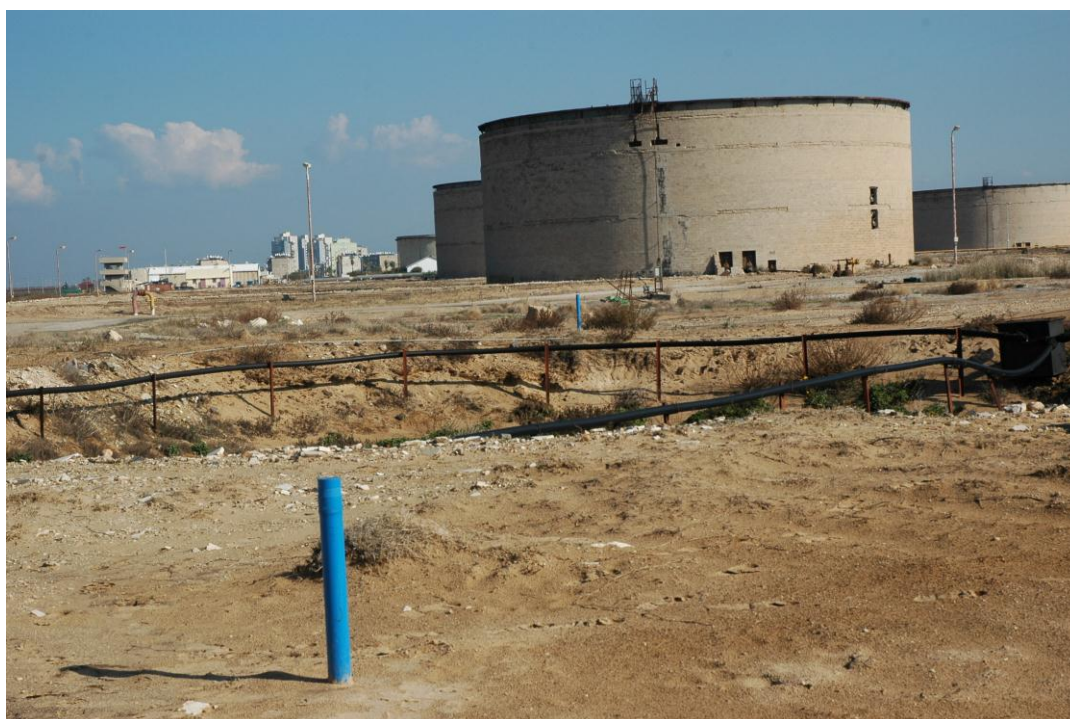
קידוח ניטור זמני KH-07-3 (כחול) בחזית התמונה. במרכז הצילום בריכת האיגום ומצידה הצפוני (הצד הרחוק) קידוח ניטור זמני KH-07-2 (כחול).

| קידוח ניטור זמני KH-07-3 | | | | |
|---|--|---|---|--|
| הקידוח ממוקם מדרום לבריכת האיגום ובמרחק של כ- 8 מ' משפת הבריכה (תרשים מס' 5). | | | מיקום קידוח KH-07-3 | |

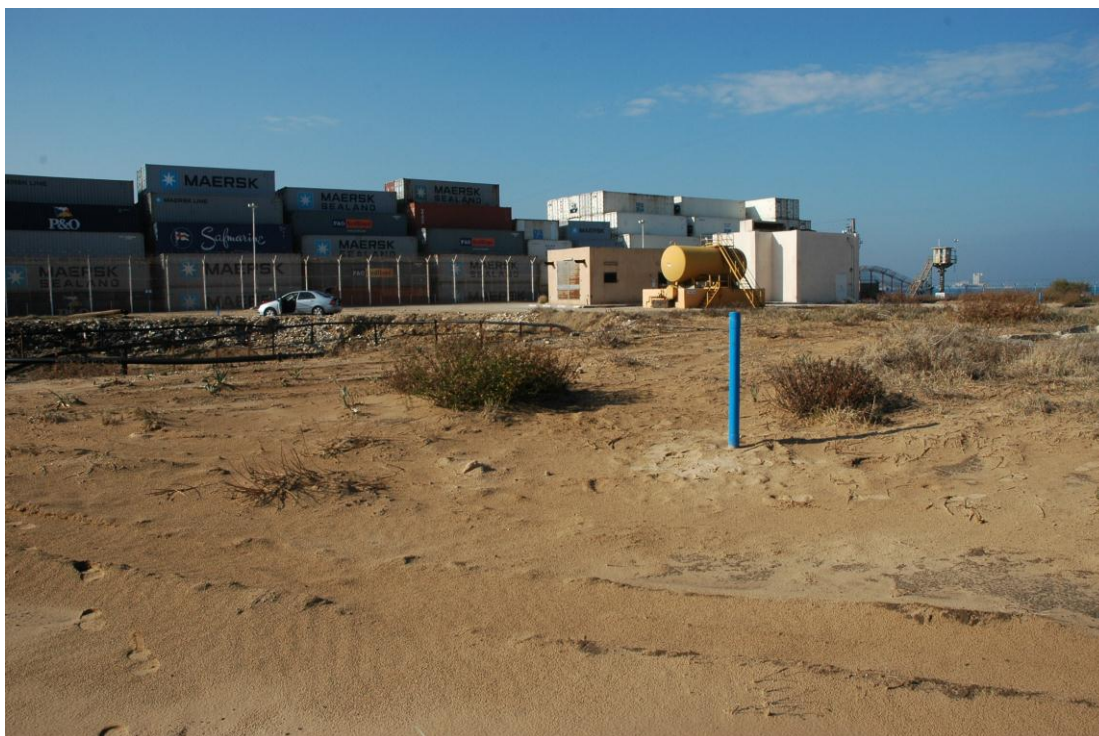
תרשים מס' 5: מבט על קידוחי הניטור הזמניים KH-07-1, KH-07-2, KH-07-3 ו-KH-07-4.

קידוח ניטור זמני KH-07-2 (כחול) בחזית התמונה. בצד שמאל של הצילום בריכת האיגום.

| קידוח ניטור זמני KH-07-2 | | | | |
|---|--|--|---|--|
| מיקום קידוח KH-07-2 | | | הקידוח ממוקם מצפון לבריכת האיגום ובמרחק של כ- 7 מ' משפת הבריכה (תרשים מס' 5). | |

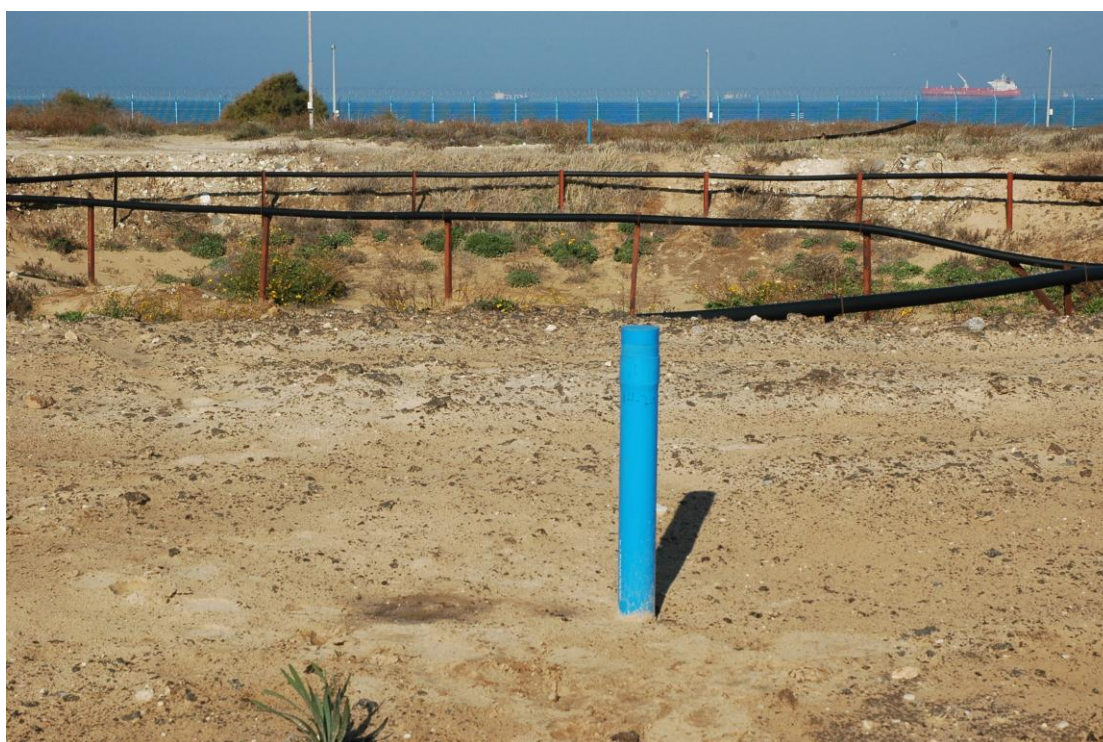
קידוח ניטור זמני KH-07-1 (כחול) בחזית התמונה. במרכז הצילום בריכת האיגום. ברקע הים.

| קידוח ניטור זמני KH-07-1 | | | | |
|---|--|--|---|---|
| הקידוח ממוקם ממזרח לבריכת האיגום ובמרחק של כ- 9 מ' משפת הבריכה (תרשים מס' 5). | | | | מיקום קידוח KH-07-1 |

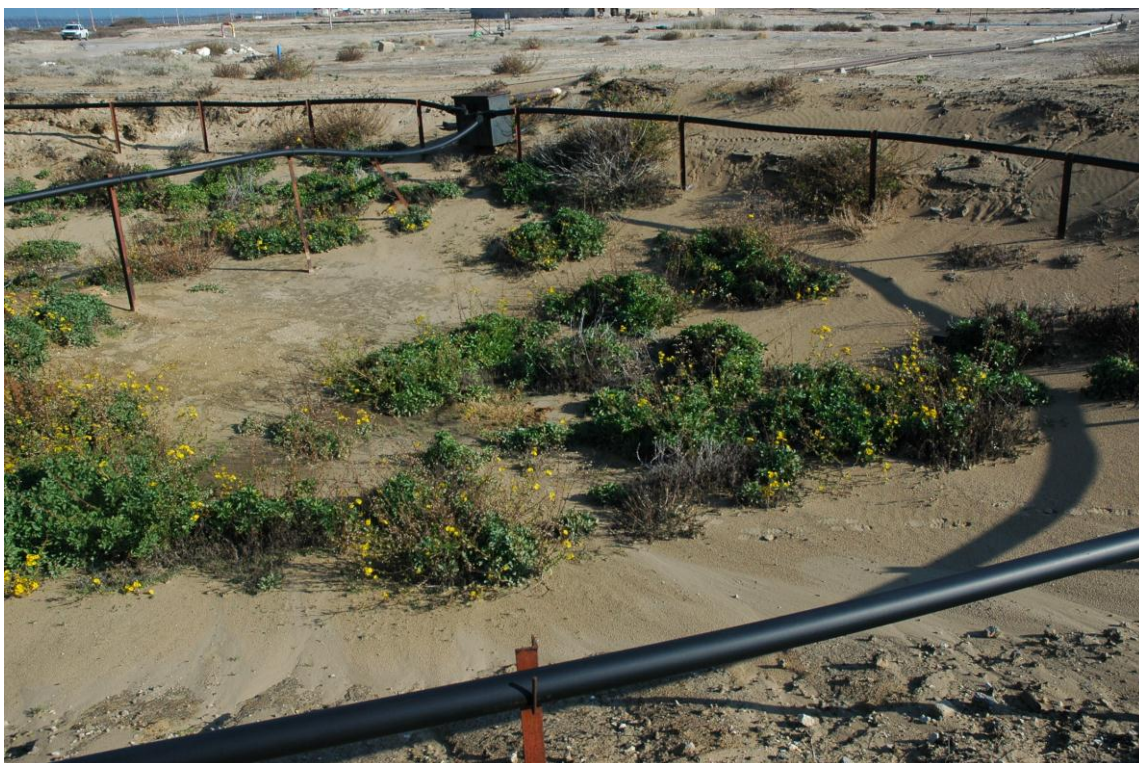
תרשים מס' 6: מיקום נקודות דיגום הקרקע בעומק 20 ס"מ בבריכת האיגום.

נקודת הדיגום (ערמת עפר חום בין הצמחים) המזרחית בקרקעית בריכת האיגום.

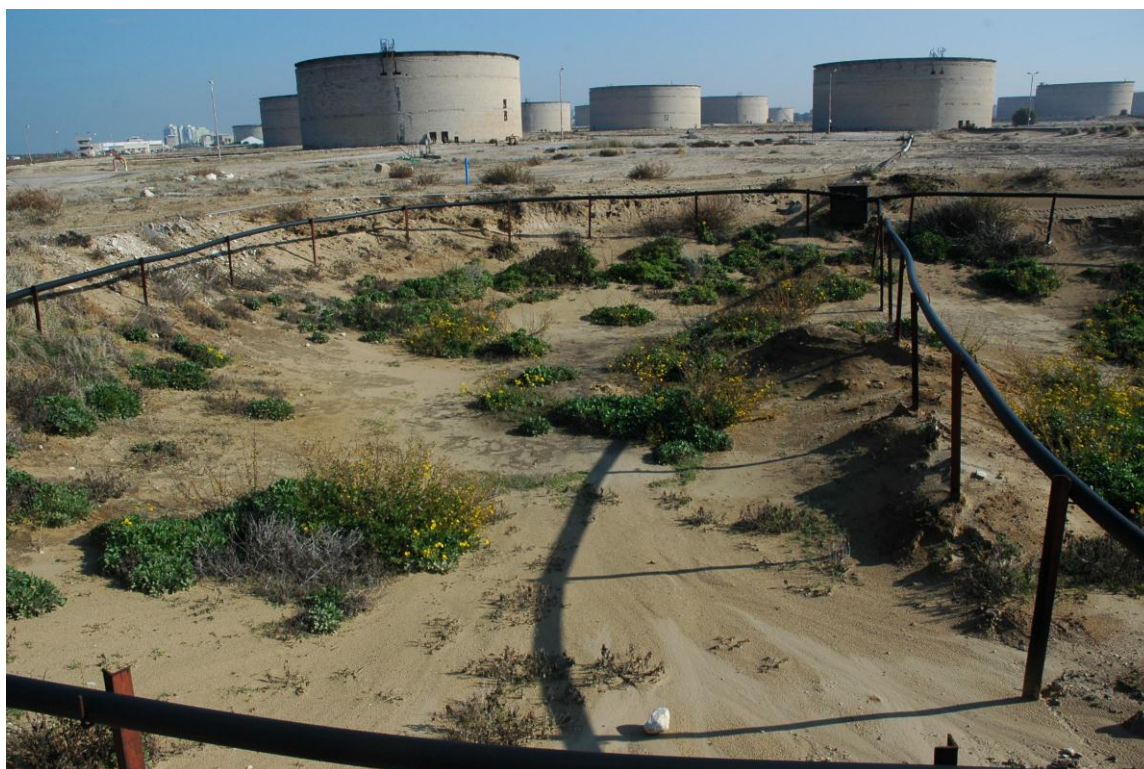
נקודת הדיגום (ערמת עפר חום בין הצמחים) המערבית בקרקעית בריכת האיגום.  
ברקע קידוח ניטור KH-07-2

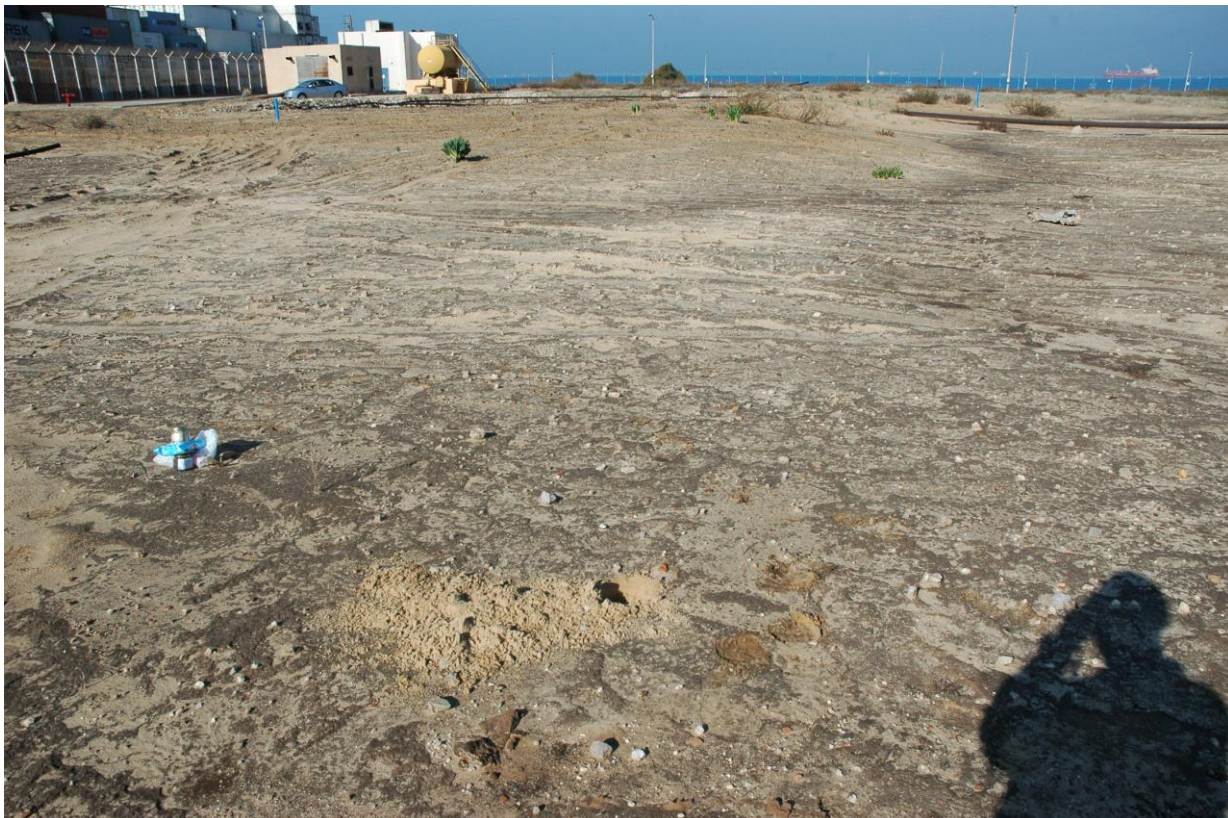
תרשים מס' 7: מיקום נקודת דיגום הקרקע בעומק פני השטח ו- 30 ס"מ ממזרח לבריכת  
האיגום. ברקע ברכת האיגום. בצד שמאל קידוח ניטור KH-07-1 (עמוד  
כחול). בצד ימין קידוח ניטור KH-07-2 (עמוד כחול).
