# סקר בעירות

## אתר פסולת א.א. אשדוד

ינואר 2011

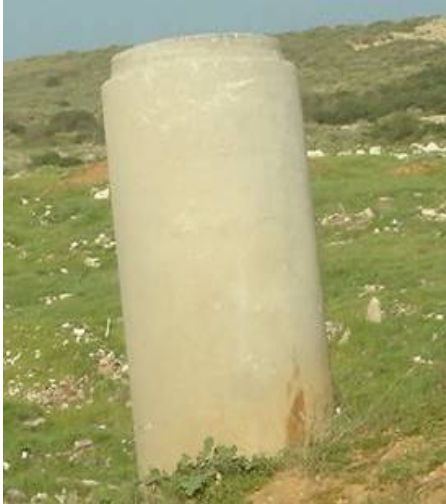
תמונה מס' 3: נקז תא א'

בתאים א' ו-ב' נבנו נקזים לשאיבת תשטיפים. הנקזים נראים בשטח ומסומנים במפה. לפי תכניות אשר התקבלו מד"ר איתי מירז מתוכנן איטום תחתית בתא ע"י חרסית מהודקת. לא ידוע לנו באופן מוחלט מה טיב האיטום שנעשה בפועל.

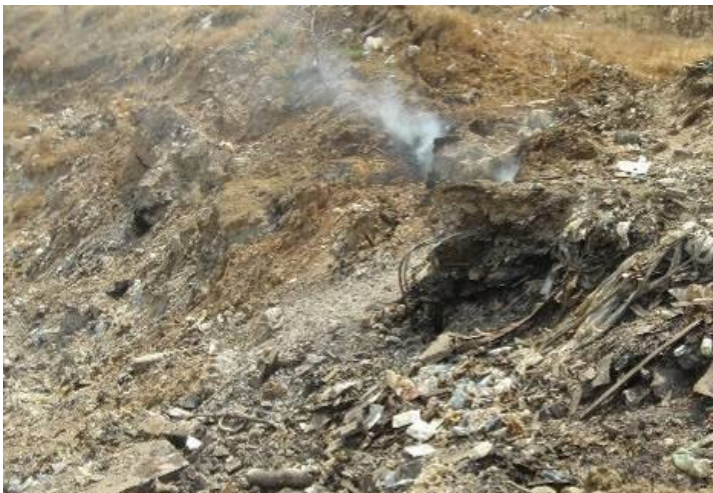
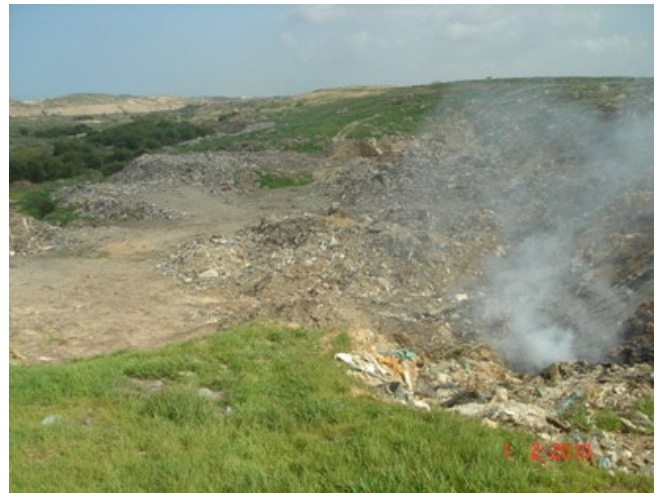
תמונות 4-5: עשן מעל פני שטח האתר

באתר מתקיימות בעירות בגוף הפסולת במספר מוקדים. האתר בוער במשך שנים במוקדים שונים ומהווה מטרד בריאותי וסביבתי. על פני שטח האתר נראים סדקים רבים ובהם סימני בעירה, וכן, בחלק מהמקומות נראה עשן בחלקו שחור וסמיך, כפי שניתן לראות בתמונות.

- 5.7** בהמשך לסקר זה, ולאחר אישורו ע"י המשרד להגנת הסביבה תוכן תכנית לכיבוי הבעירות.
- 5.8** הסקר נערך במהלך חודשים אוגוסט - נובמבר. יש להביא בחשבון שהמצב בשטח הינו דינאמי, וערכים ושטחים עלולים להשתנות ומשתנים כל הזמן.

- 5.9** נדרשות פעולות לכבוי מוחלט של הבעירות.

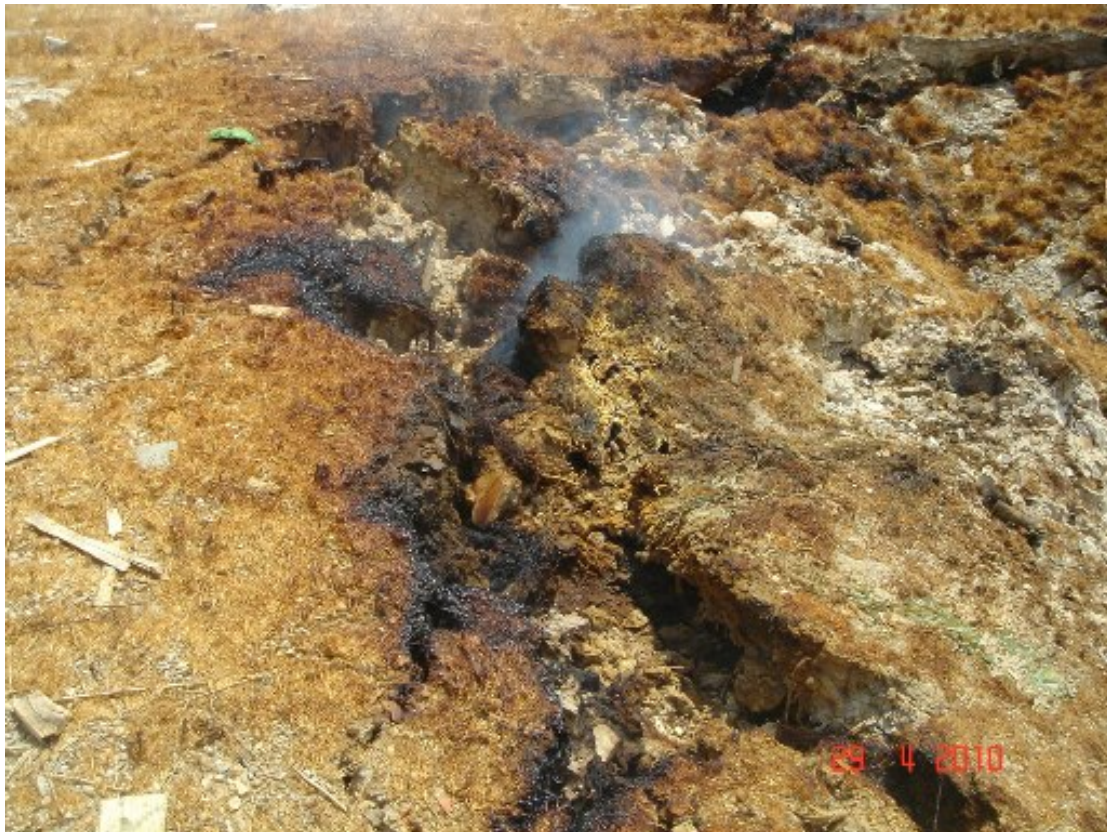
**תמונה מס' 7: סדקים מעשנים בשטח האתר**

- תחושת מחנק כתוצאה מפליטות גזים מפני השטח.
  - סדקים צרובים ושחורים ע"פ השטח מהם נפלט עשן וחום.
  - טמפרטורות שנמדדו בסמוך לפני האתר בערכים שמעל  $77^{\circ}\text{C}$ . בחלק מהמקומות נמדדו טמפ. שמעל  $150^{\circ}\text{C}$ .

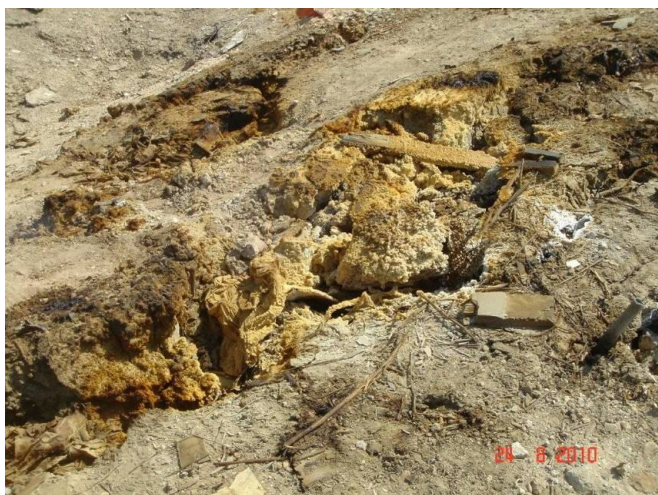
**תמונה מס' 7:** נקודת מדידה, בה נמדד ריכוז  $H_2S$  מכסימלי

ריכוזי מימן גופרתי  $H_2S$  – 0-20 ppm  
ברוב הנקודות, ב-10 נקודות נמדד ריכוז בטווח 30-80 ppm.  
בנקודה מס' 111 נמדד ריכוז גבוה ביותר של  $H_2S$  – 299 ppm, בנקודה זו נראו בשטח סימני בעירה בצבע צהוב ירקרק.

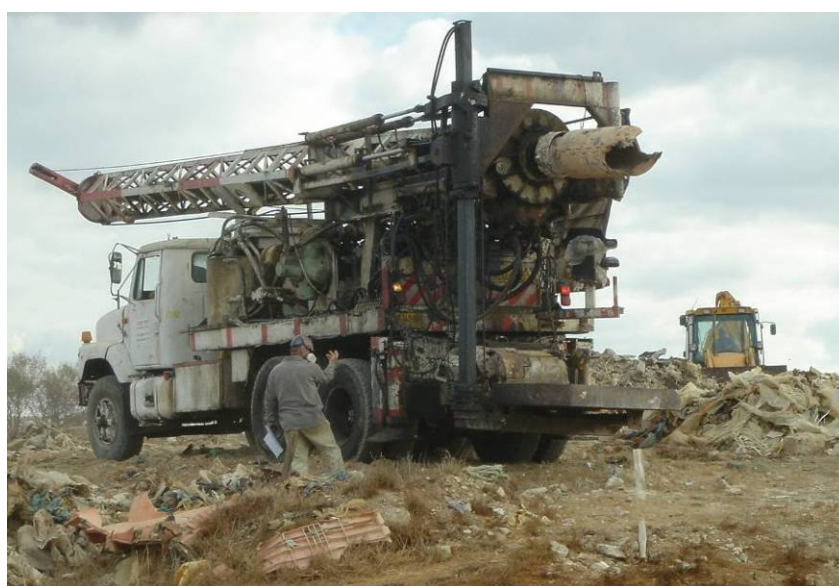
**תמונה מס' 8:** ביצוע קידוחים - כלים בפעולה.

בתאריכים 23/11/10 ÷ 22 בוצעו באתר קידוחי עומק להגדרת הרכב גוף הפסולת ועומק משוער של מוקדי הבעירה. קידוחי עומק בוצעו בעזרת מקדח כלונסאות. תוכנן לבצע 7 קידוחים קרוב ככל הניתן לכל אחד משבעת מוקדי הבעירה. בחלק מהנקודות ה"קידוחים" היו למעשה חפירות בעזרת טרקטור מחפר בגלל אי יכולת להשתמש במקדח – הקרקע התגלתה כבלתי יציבה, בלתי מהודקת, ומתקיימות מפולות בתוך הקידוח.

- הכנת לוגים (הרכב הפסולת בעומקים שונים, בדיקת הימצאות תשטיפים וכד').
- מדידת טמפרטורת הגז בעומקים שונים, כל 1-2 מטר.
- מדידת ריכוזי גזים  $CH_4$ ,  $CO_2$ ,  $O_2$ ,  $H_2S$ ,  $CO$  ו-VOC's כל 5 מ'.  
רישום תנאי מזג האוויר לפני תחילת המדידות.
- הבדיקות בוצעו באמצעות מכשירים ניידים RAE Systems Mini RAE 3000 – PID לבדיקת VOC's ו-GA 2000 Plus Gas Analyzer לבדיקות  $CH_4$ ,  $CO_2$ ,  $O_2$ ,  $CO$ ,  $H_2S$ .  
מדידת טמפרטורה בוצעה באמצעות מד חום Thermocouple.
- קידוחי עומק בוצעו ע"י דוד לביא קידוחים באמצעות מקדח כלונסאות "סל", 50 ס"מ.
- הסדרת דרכי גישה למקדח וסגירת הקידוחים נעשתה באמצעות מחפרון JCB.

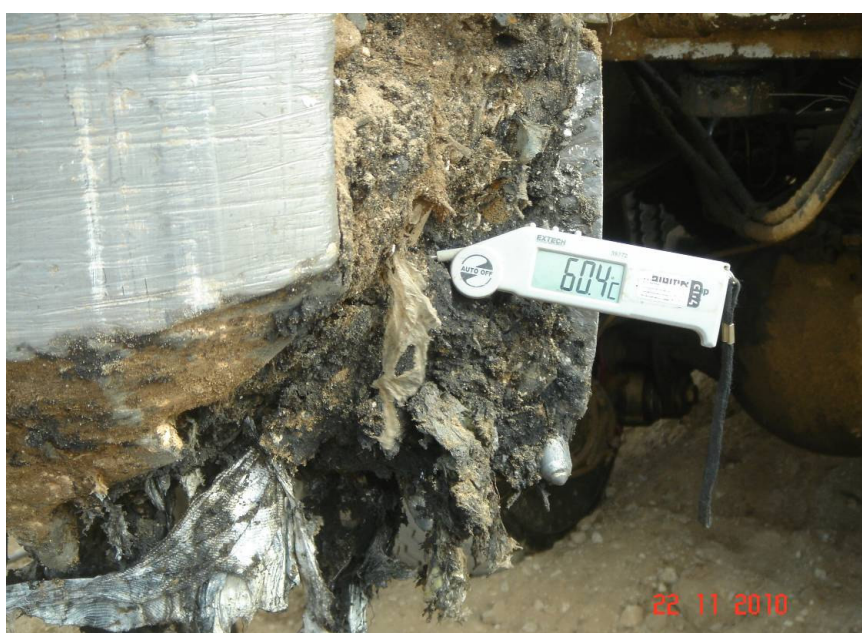
**תמונה מס' 9:** מדידת טמפרטורה באמצעות מד חום בדוגמת פסולת שהוצאה מקידוח עומק.

בכל הקידוחים נמדדו טמפרטורות גבוהות. בבור B-2 ובבור C, נמדדו טמפרטורות גבוהות מאוד המעידות על בעירה המתקיימת במקום.
