מחוז מרכז, ענף מיחזור

**הנדון: סיכום סיור מטמנת רתמים מה- 19.11.13**

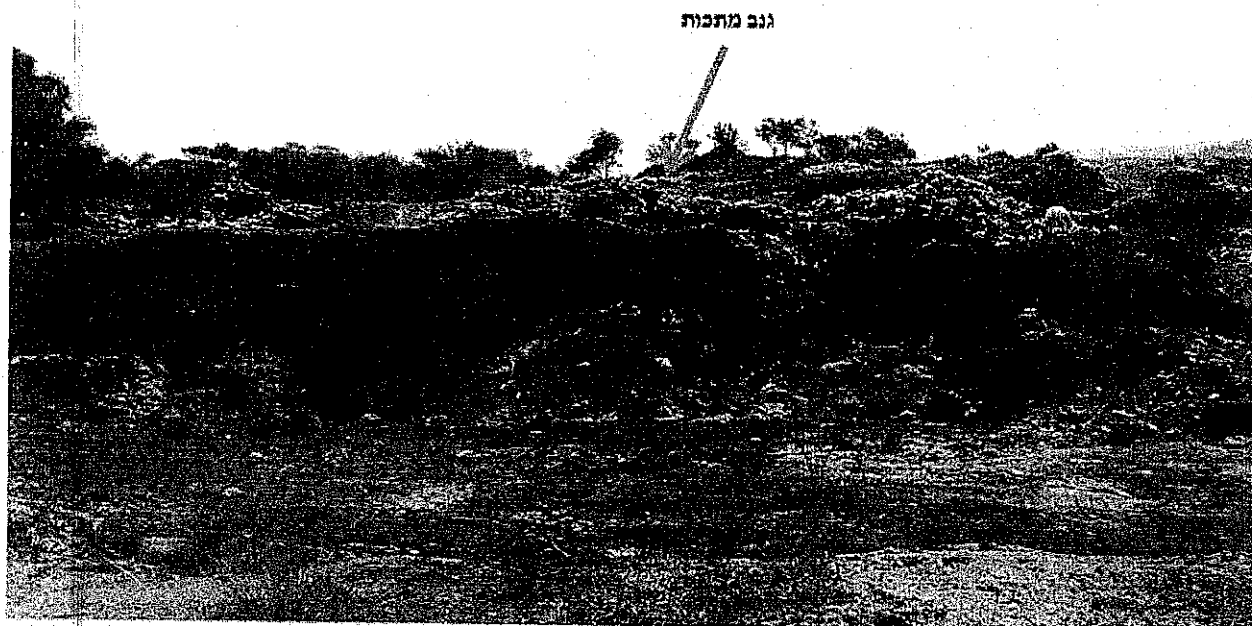
19.11.13, אדם נובר בגוף הפסולת, צולם ע"י גדעון מזור:

4. בעת הסיור עצרנו ליד בריכות החומ"ס הנמצאות מזרחית לגוף הפסולת. אזור הבריכות לא נמצא בסמוך לאזור הבעירות פנימיות.
5. במהלך הסיור נצפה על גוף הפסולת אדם נובר בערימות הפסולת. האדם, שהגיע למקום ברכבו הפרטי (לא 4X4) נתבקש לעזוב את האתר.

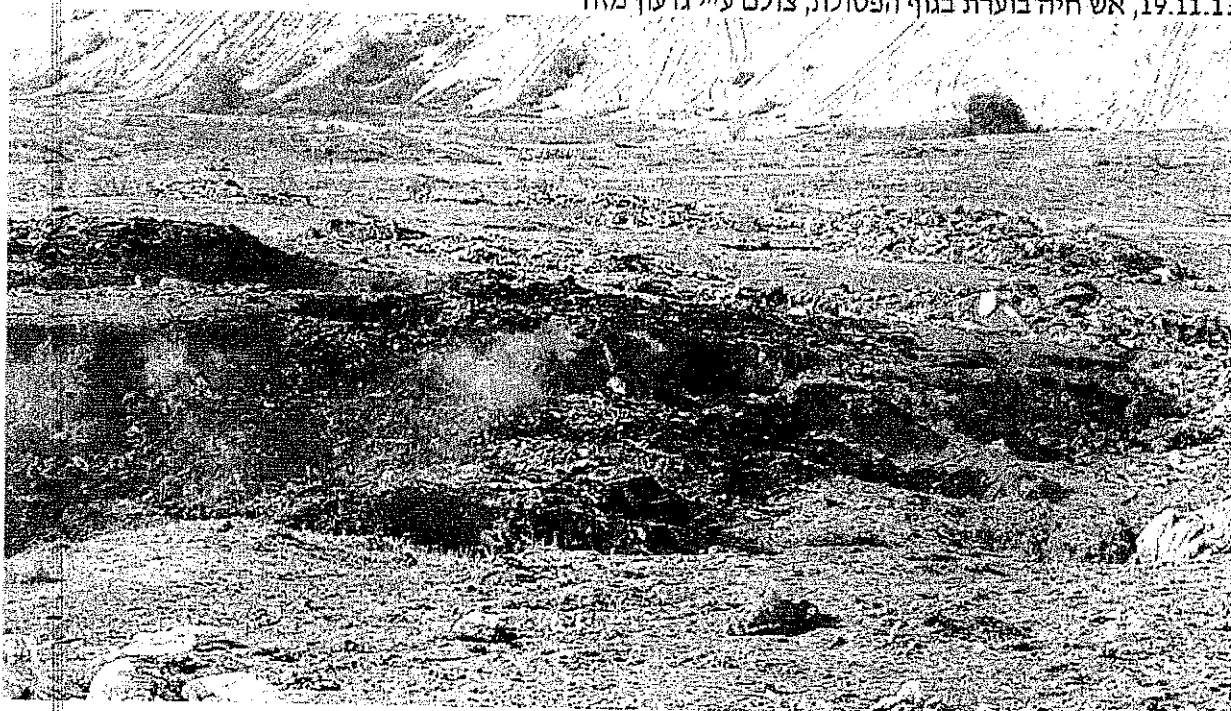
19.11.13, אש חיה בוערת בגוף הפסולת, צולם ע"י גדעון מזור

1. בסיור (19.11.13) לא נראה שינוי משמעותי בהיקף וכמות הבערות הפנימיות באתר לעומת הסיור הקודם שנערך ביום רביעי ה-17.11.13. יש לציין כי בגלל התנאי מזג האוויר במהלך הסיור (רוח) נראתה לעיתים אש חיה בוערת בגוף הפסולת – ראו תמונות בהמשך.

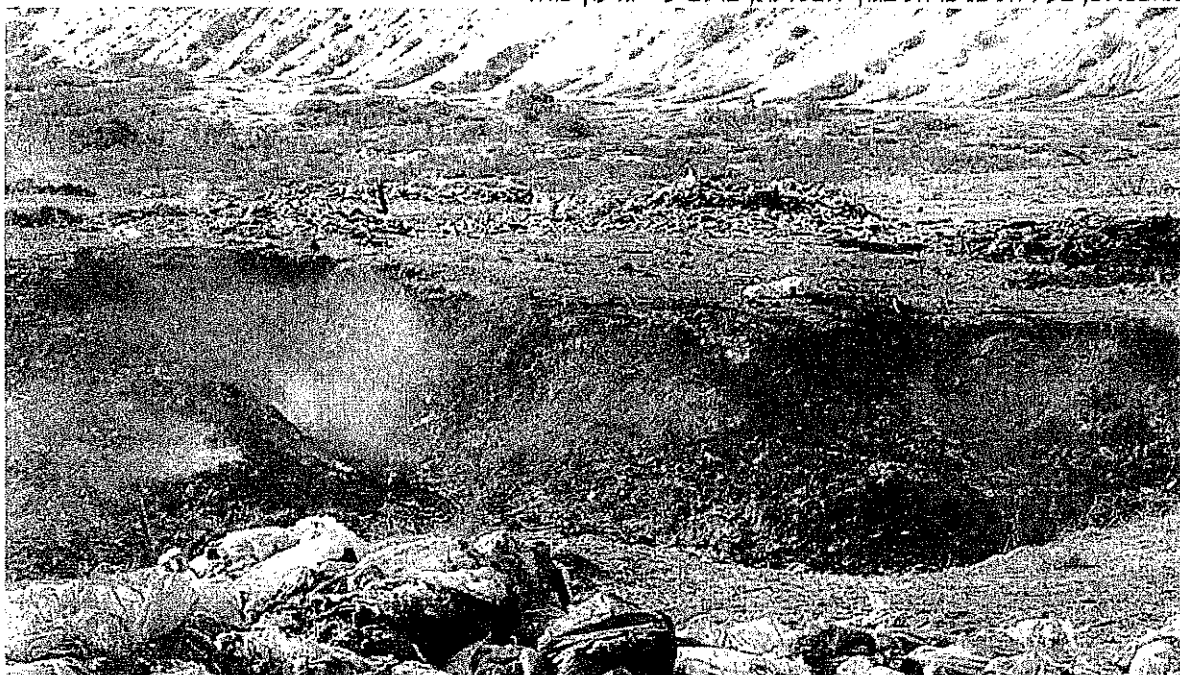
19.11.13, בעירות פנימיות בגוף הפסולת, צולם ע"י גדעון מזור

2. בשל קשיי נשימה שהורגשו במהלך הסיורים הקודמים באתר (17.11.13, 13.11.13) כתוצאה מהעשן הסמיך שהיתמר מבערות הפנימיות, בסיור זה השתמשנו במיגון נשימתי.
3. במהלך הסיור, על גוף הפסולת ובצדי גוף הפסולת, נראו בורות רבים על שטח נרחב מאוד של אתר ההטמנה הסגור. מתוך הבורות והסדקים בגוף הפסולת היתמר עשן סמיך מאוד בצבע לבן/אפור והורגש ריח חריף מאוד של פסולת נשרפת. הריח שהורגש אופייני לאתר פסולת בו מתקיימת בערה פנימית.
