**הנדון: דו"ח סיור פיקוח בטורעאן קליטה ומיחזור בע"מ, טורעאן שנערך בתאריך 11/06/2018**

**בתאריך 11/06/2018 נערך סיור בטורעאן קליטה ומיחזור בע"מ, 514364165 ב 37 טורעאן להלן "העסק".**

**מטרת הסיור: פיקוח על פי תוכנית**

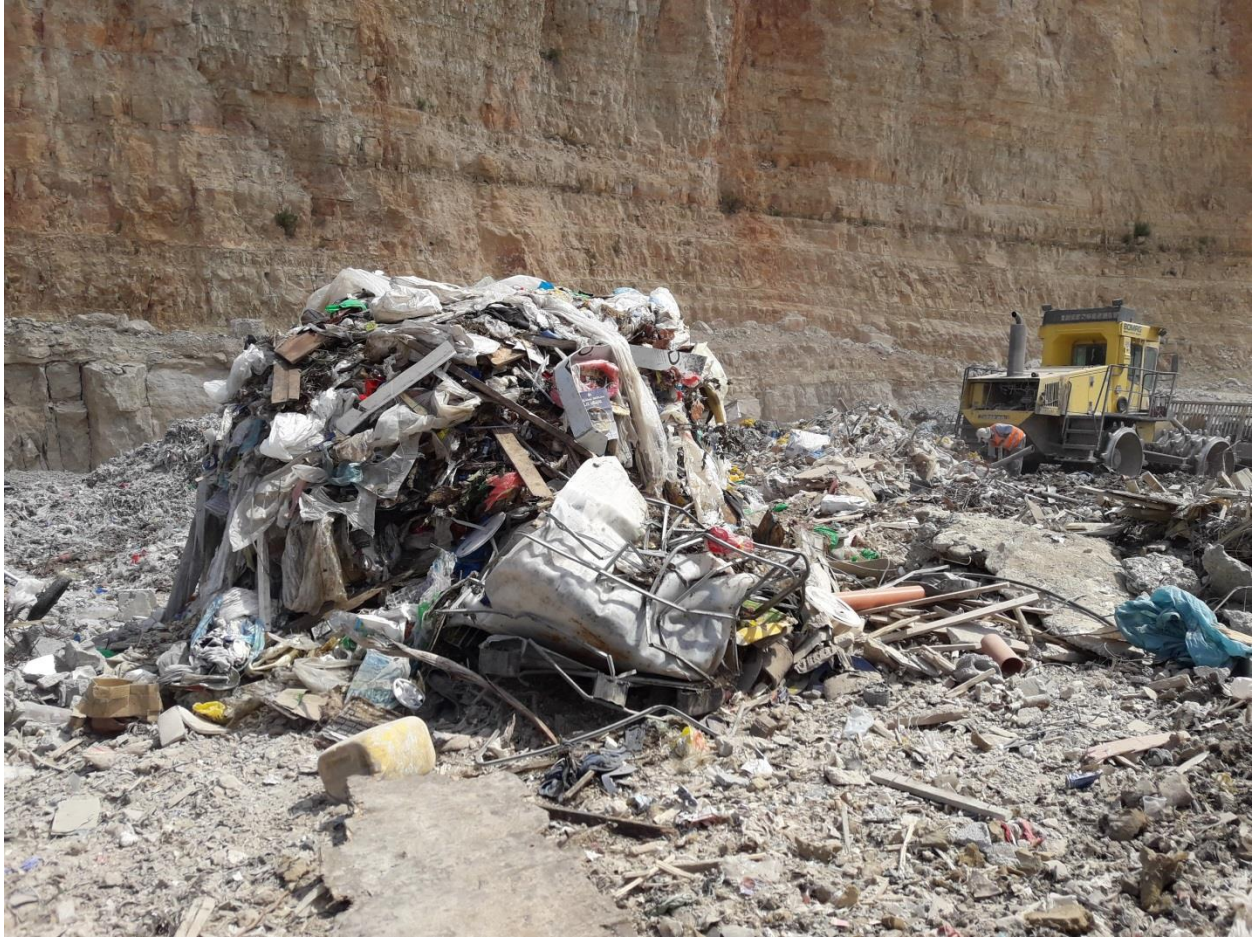
סיור פתע. ביום הסיור נמצא בשטח פריקת משאיות אשר מעורבת בפסולת מעורבת עם פסולת יבשה. הריח העיד על הממצע. לטענתו של בעל האתר אופיר הראל - באותו יום המשאית שפרקה הגיע והעמיסה את הפסולת.

תמונות צולמו על ידי הח"מ ביום הסיור.

אבקש להבהיר כי באחריות בעל האתר לוודא שתכנס פסולת המאושרת, במקרה ומתגלה פסולת אשר לא  
מאושרת להטמנה יש לפנות אותה במידי מהאתר ולא יאוחר מסוף יום העבודה.
