**הנדון: סקר קרקע – מתחם מלון עסקים ברחוב אבא אבן, הרצליה**

**1. רקע**

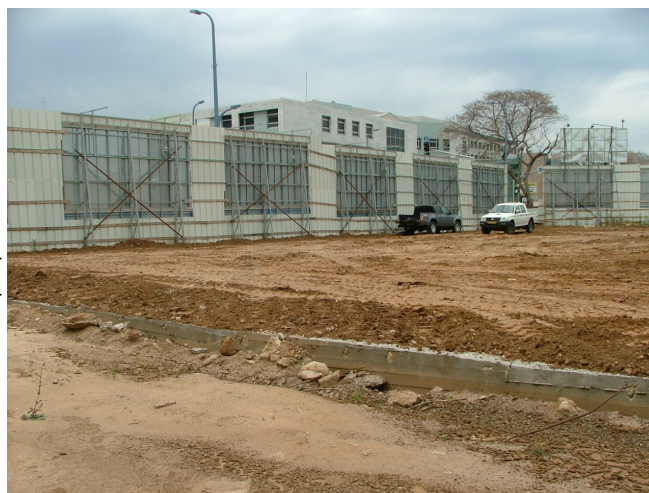
ע"פ התוכנית המקורית קידוחי הקרקע הרדודים תוכננו לעומק 0.5 ו 2 מטר. בפועל קידוחים אלו הועמקו בחצי מטר כל אחד. זאת כיוון שהקרקע מהערימות פוזרה על פני השטח (תמונות 1-2), ערימה אחת פונתה לשולי המתחם בצד מזרח (תמונה 3). ולכן עומק קידוחי הקרקע המוצעים הועמקו בחצי מטר כל אחד, מלבד הקידוח העמוק. וזאת בכדי לאפשר תוצאות אמת בסקר, ולמנוע דיגום של קרקע שנדגמה בעבר ונמצאה ללא חריגות.

העמקת הקידוחים בחצי מטר נקבעה/הוערכה ע"פ המצאותה של שכבת מילוי בפני השטח עד עומק של 0.4-0.7 מטר. שכבת המילוי מורכבת מחול חרסיתי חום, לעיתים מעורב עם חול טיני חום, לעיתים עם מעט צורות גרוסים, ללא סימני זיהום. נתוני הלוגים של תיאור הקידוחים מופעים בנספח א'. דגימות קרקע נלקחו רק משכבת הקרקע המקורית ולא משכבת המילוי. לא נאספו דוגמאות מפני השטח הנוכחים כלל. פני השטח המקוריים הוערכו בשדה ע"פ עומק שכבת המילוי.

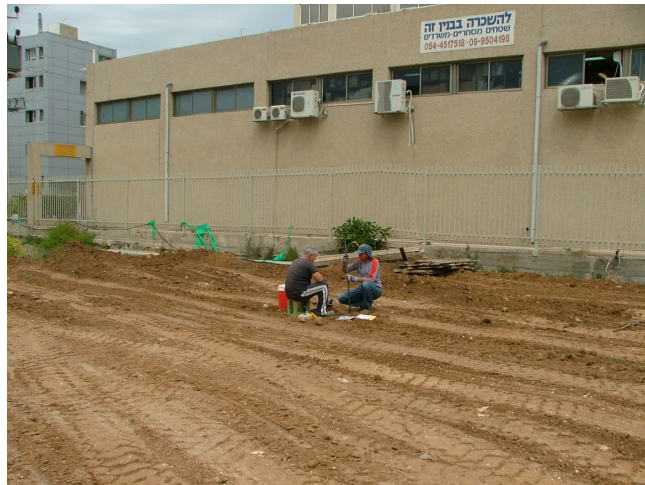
תמונה 4 : קידוחי קרקע

מכל קידוח נאספה דוגמה אחת מפני השטח ודוגמה אחת כל 0.5-1 מטר (תמונה 4). אף שנאספו מספר רב יותר של דגימות רק 26 דוגמאות נשלחו למעבדה לאנליזה כמפורט (נספח 2):
