תאריך: ט' אב תשפ"א  
18/07/2021  
אתר סביבתי: 254067  
סימוכין סיור: 21311138

הנדון: דוח סיור/ דוח ליקויים במטמנות זמורה בע"מ, ירושלים שנערך בתאריך 23/06/2021

בתאריך 23/06/2021 נערך סיור במטמנות זמורה בע"מ ת.ז. / ח.פ. 515378396, ב-היזמה 5 ירושלים להלן "העסק".

מטרת הסיור: פיקוח על רישיונות/היתרים/צווים/חוקים ותקנות

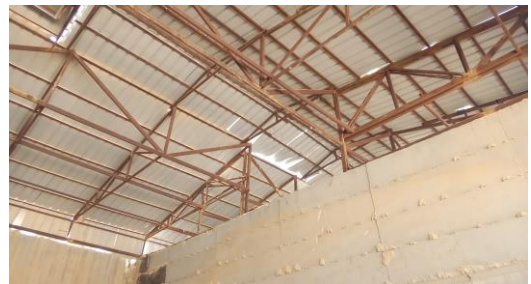
| התנאי הנבדק: | | |
|---|---|---|
| נצפו שברים מועטים בגג האסכורית של לפחות אחד מתאי האחסון. לא נצפתה מערכת לערפול וקירוי נוסף בפתחי תאי האחסון למניעת אבק בעת העמסת חומר מהתאים למשאיות. | השלמת כלל האמצעים הנדרשים למניעת יציאת אבק מתאי האחסון - תיקון השברים בקירוי והשלמת האמצעים הנדרשים בפתח תאי האחסון | במידי |

3. גג של אחד מתאי האחסון. יש מעט שברים באיסכורית

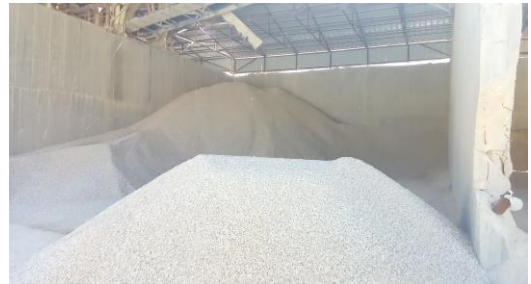
| התנאי הנבדק: | | |
|---|---|---|
| נצפתה ערימת חצץ המאוחסנת בחלקה מחוץ לתא האחסון. | אחסון חומרים בתוך תאי האחסון בלבד | במידי |

4. חומר גולש אל מחוץ לתא האחסון

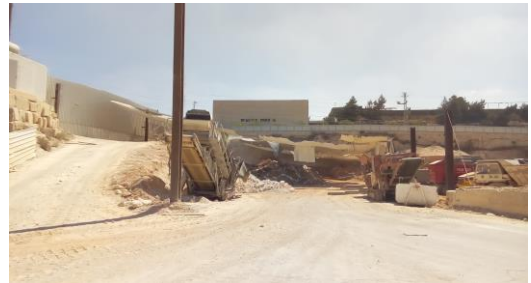
| התנאי הנבדק: | | |
|---|---|---|
| הקירוי הקל של אזור פריקת הפסולת נמצא קרוע ולא שלם. במקום יש תותח ערפול אשר לא פעל במהלך הביקור ולא היה ניתן לבחון את יעילותו. נצפו שברים מעטים בגג האסכורית של אחד מתאי האחסון. נצפתה מערכת ערפול בתאי האחסון אך היא לא הופעלה ולא ניתן לבחון את יעילותה. לא נצפתה מערכת עובדת לערפול והנחתת אבק בעת העמסת חומרים מתאי האחסון | יש להשלים את כלל המערכות לערפול אבק וקירוי האזורים הנדרשים בתנאי רישיון העסק ולהעביר אסמכתאות על כך | במידי |

5. אזור קליטת הפסולת. הקירוי קרוע. יש פסולת בניין בפנים

ממצאי הביקור נמסרו בשטח [REDACTED] נוכחות של פסולת בניין וחומרים ממויינים באזור פריקת הפסולת מצביעה על כך שנקלטה פסולת בניין באתר ועברה מיון, למרות שהאמצעים למניעת אבק באזור זה לא מושלמים בהתאם לתנאי רישון העסק - קירוי מלא ואמצעי ערפול לאבק. חל איסור לעבוד באזור זה עד להשלמת כלל האמצעים הנדרשים בתנאי רישון העסק. תאי האחסון - נצפו מעט שברים בגג האסכורית של לפחות אחד מתאי האחסון - יש לתקן. נצפתה מערכת ערפול בתאים אך היא לא פעלה במהלך הביקור ולא ניתן לדעת את מידת האפקטיביות שלה. לא נצפתה מערכת ערפול וקירוי נוסף בפתחי תאי האחסון למניעת יציאת אבק בעת העמסת חומרים על משאיות - יש להשלים שטיפת גלגלים - מתקן שטיפת הגלגלים עבד, אך נראה שיש לכיילו באופן שיבצע שטיפה מיטבית של כלל גלגלי המשאיות היוצאות מהאתר.

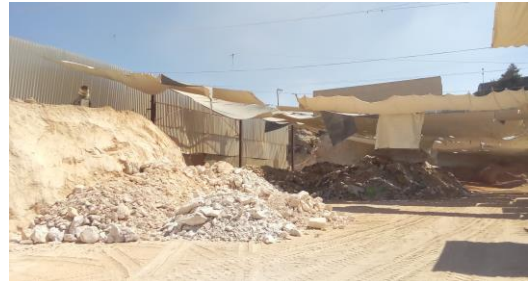
6. פסולת בניין באזור קליטת הפסולת. הקירוי קרוע

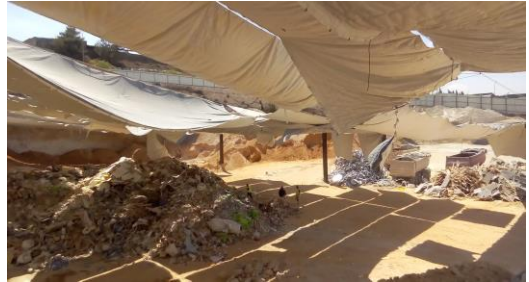
7. פסולת בניין באזור קליטת הפסולת ופסולת לאחר מיון מחוצה לו. הקירווי קרוע

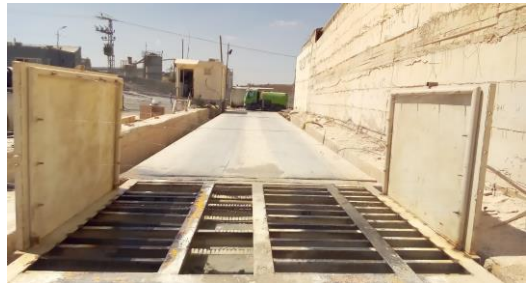
8. מתקן שטיפת הגלגלים בפעולה. הזרם חלש

| פסולת | |
|---|---|
| 5.14. בעל העסק יפעיל בשטח העסק מערכת לשטיפת רכבים להובלת פסולת וכלי קיבול אשר תנוקז למיתקן קדם טיפול. | מתקן שטיפת הגלגלים הופעל "על ריק" לשם בדיקתו. הזרם שיצא נראה נמוך. לאחר כמה דקות יצאה משאית והמתקן פעל באופן אוטומטי. הגלגלים הקדמיים נראו נקיים יותר מאשר הגלגלים האחוריים |

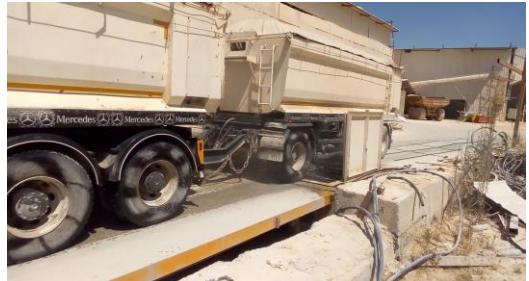
9. משאית עוברת במתקן שטיפת הגלגלים.
