### סיכום שימוע בכתב – מטמנות זמורה בע"מ

### הנדון: דוח סיוור – מטמנות זמורה בע"מ

ביום 2.2.2022 נערך ביקור במטמנות זמורה בע"מ. בביקור השתתפו ערן בן עמי – בעלים של מטמנות זמורה, רואי שטרק – מרכז הטיפול בפסולת במחוז, והח"מ.

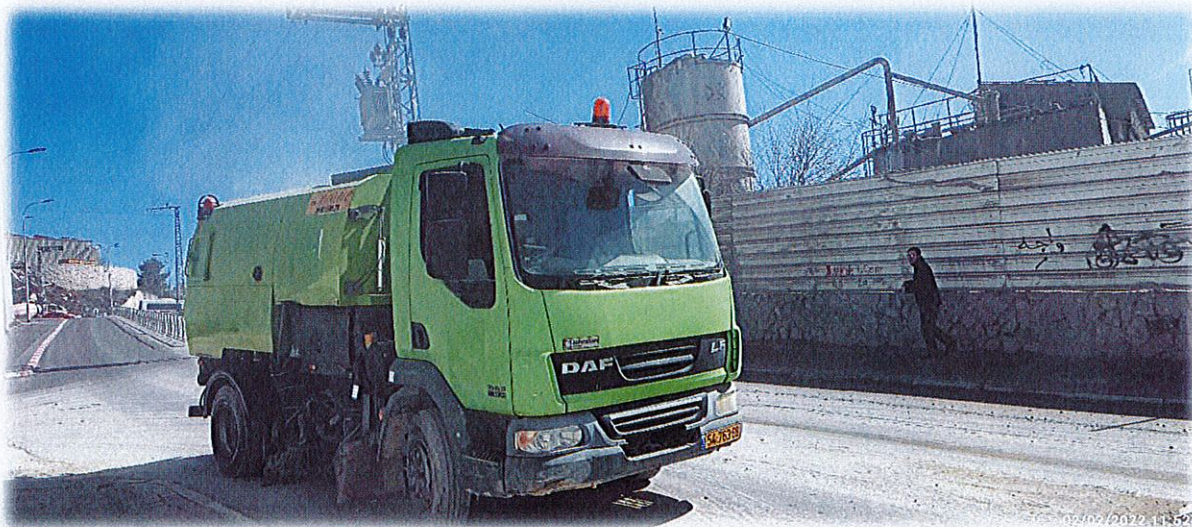
7. הדרכים בשטח העסק והכניסה והיציאה בסמוך לשער העסק אל רחוב היוזמה, היו מכוסים בעפר והעלו אבק בכל עת שעבר רכב. בוץ לא נצפה וזאת כיוון שמערכת השטיפה כאמור, לא עבדה כראוי ולחץ המים היה נמוך ביותר. ענני אבק כיסו את רחוב יוזמה לגובה רב ולמרחק רב בעת מעבר רכבים ברחוב.

8. כאשר הגענו אל העסק, לא נצפו פעולות טיאוט וניקוי של דרכים ומשטחים בשטח העסק, ולא מחוץ לעסק ברחוב הסמוך אשר היה מכוסה בשכבת לכלוך ועפר. מספר דקות לאחר הגעתנו, יצא רכב הטיאוט של העסק לניקוי ברחוב היוזמה. פעילות הרכב העלתה אבק רב.

תמונה 2 – רכב הטיאוס של העסק מעלה אבק תוך כדי פעולות ניקוי ברחוב היוזמה מחוץ לשער העסק

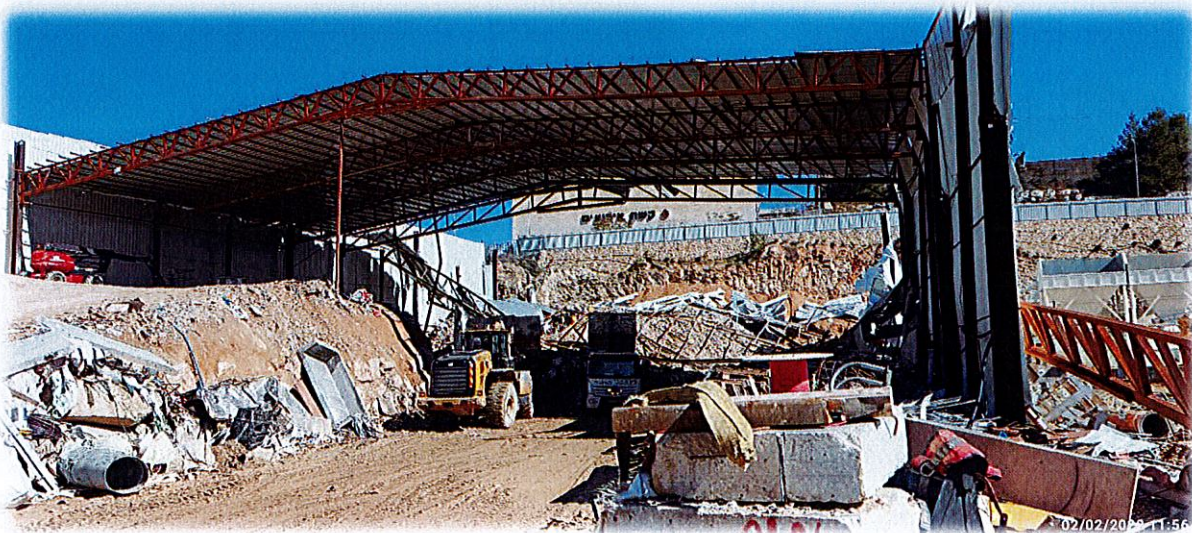
1. האתר היה פעיל באופן חלקי מבחינת קליטה ומיון ראשוני של פסולת בניין. מערך הגריסה והניפוי לא פעל. נצפתה פריקה של פסולת בניין באזור מיון וטיפול בפסולת.
2. חלק גדול מגג קירוי השטח התפעולי קרס וכן קירות הקונסטרוקציה התמוטטו גם הם, כולל מספר עמודי התווך של שלד הקונסטרוקציה. לדברי ערן בן עמי, הקריסה ארעה לאחר מערכת מזג האוויר "אלפיס" שפקדה את אזורנו בלילה שבין ה- 26 ל- 27 לינואר 2022. למעשה, מרבית אזור קליטת ומיון הפסולת נותר ללא קירוי מלא. כמו כן, אמצעי הערפול ותשתיות נוספות כמו חשמל ומצלמות קרסו יחד עם המבנה.
3. בזמן הביקור, עבדו צוותי עבודה לפינוי ההריסות, כך שלא התנהלה כל פעילות של קליטה ועיבוד חומרים בשטח התפעולי.
4. נצפתה תנועת משאיות וכלי צמ"ה במתחם העסק, כולל שקילות וכניסות וציאות משער העסק.

תמונה 3 – אזור קליטת ומיון הפסולת, לאחר קריסת חלק מהגג והקירות שתחמו אותו. משאית פורקת פסולת בתוך המתחם

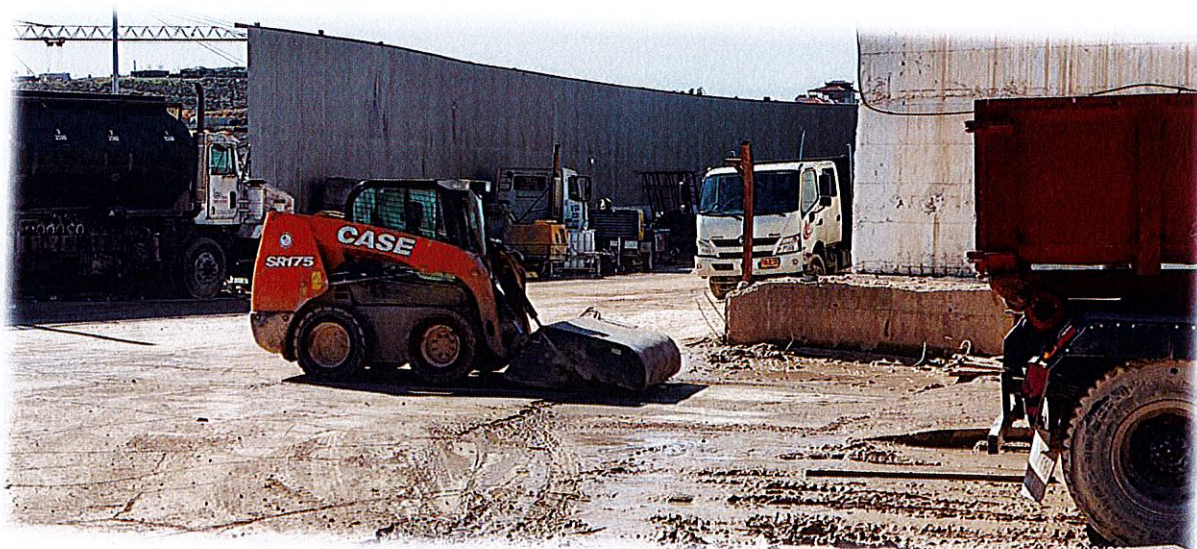
תמונה 6 - בובקאט עובד בשטח התחנה
