**הנדון: דו"ח מסכם של בדיקת ריח בשטח באמצעות צוות מריחים – טבע פוסט, 01.12.2022**

שם העסק: טבע-פוסט

מהות העסק: מפעל לייצור קומפוסט לגידול פטריות ומפעל לגידול פטריות.

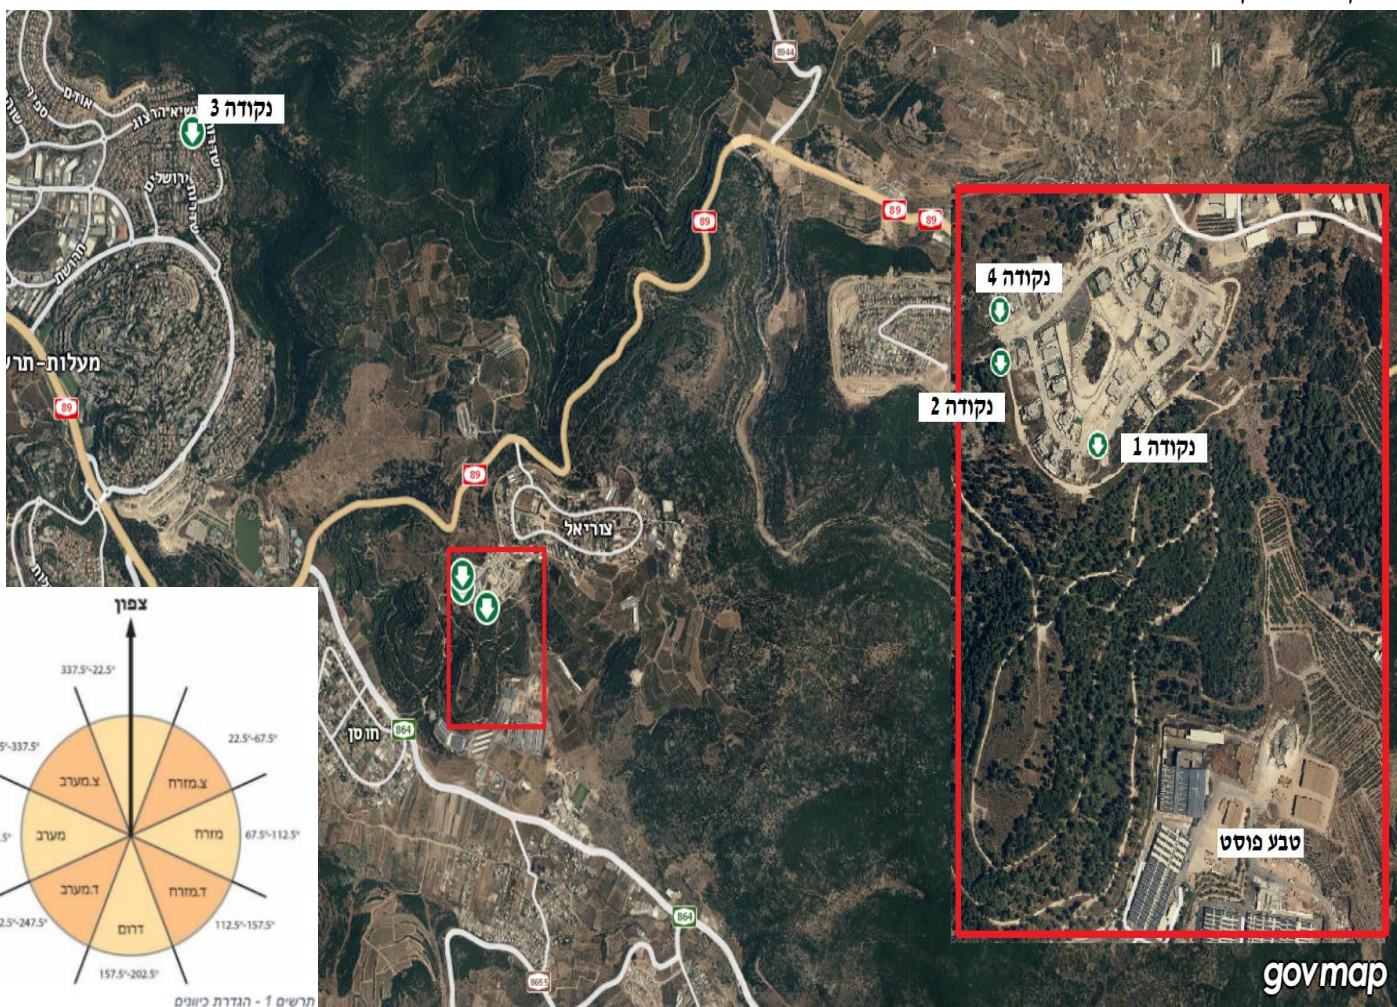
- נקודה מס' 1: נ.צ. 229091/767564 – צוראל 1, כ 300 מטר צפונית למפעל טבע פוסט  
נקודה מס' 2: נ.צ. 228940/767657 – צוראל 2, כ 400 מטר צפון מערבית למפעל טבע פוסט  
נקודה מס' 3: נ.צ. 227253/769802 – רח' השומר מעלות, כ 3,000 מטר צפון מערבית למפעל טבע פוסט  
נקודה מס' 4: נ.צ. 228939/767717 – צוראל 3, כ 500 מטר צפון מערבית למפעל טבע פוסט

להלן מיפוי נקודות ההרחה שבוצעו ע"י הצוות

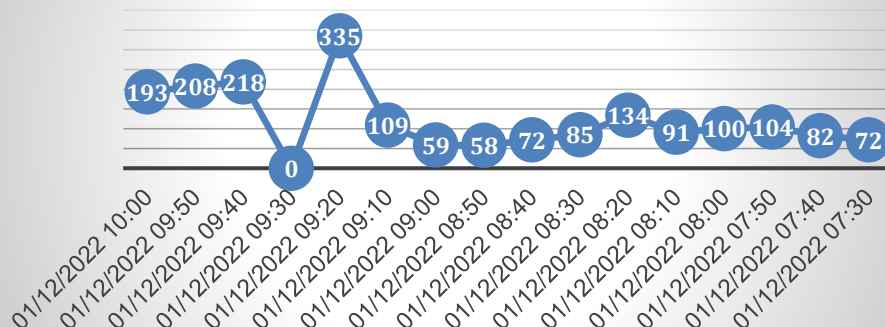
גרף 1: כיוון הרוח בזמן ביצוע בדיקות ההרחה ע"י צוות המריחים

- כיווני רוח בזמן הבדיקה (רצ"ב גרף):
  - משעה 07:30 עד 09:00 : מזרחית – ד. מזרחית
  - משעה 09:20 עד 10:00 : דרומית - ד. מערבית
- מהירות רוח: רוב הזמן רוח קלה (רצ"ב גרף)
- טמפ': 10.5-17.8 מעלות צלזיוס - רצ"ב גרף וטבלת נתונים.
- תנאים טופוגרפיים: הררית

## כיוון רוח

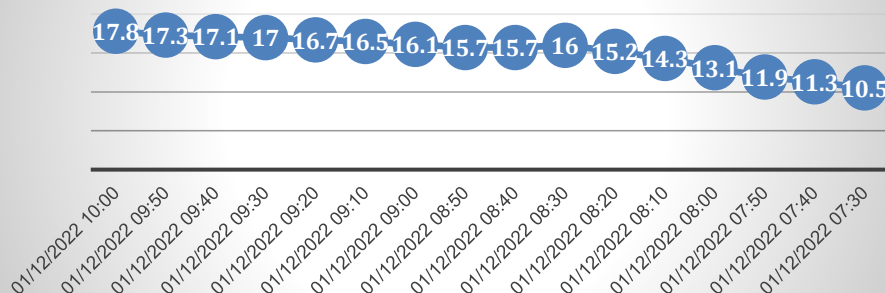
גרף 2: טמפר' בזמן ביצוע בדיקות ההרחה ע"י צוות המריחים  
(שם תחנה: "צוריאלי" של משרד החקלאות)

## טמפר' C°

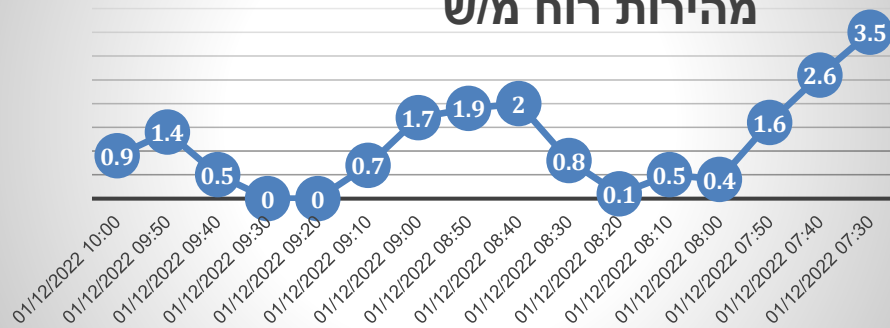
גרף 3: מהירות רוח בזמן ביצוע בדיקות ההרחה ע"י צוות המריחים  
(שם תחנה: "צוריאלי" של משרד החקלאות)

## מהירות רוח מ/ש
