**הנדון: מענה בכתב למכתב ההתראה מיום 13.2.2013**

בשם מרשתנו, נשר מפעלי מלט ישראליים בע"מ (להלן: "נשר"), נשיב למכתב ההתראה מיום 13.2.2013 (להלן: "מכתב ההתראה") כדלקמן:

**ב. התייחסות לסעיף א.2 בעמוד 6 למכתב ההתראה - טענה לחריגה מערך היעד בבדיקות סביבתיות של כספית שבוצעו בסמוך למפעל**

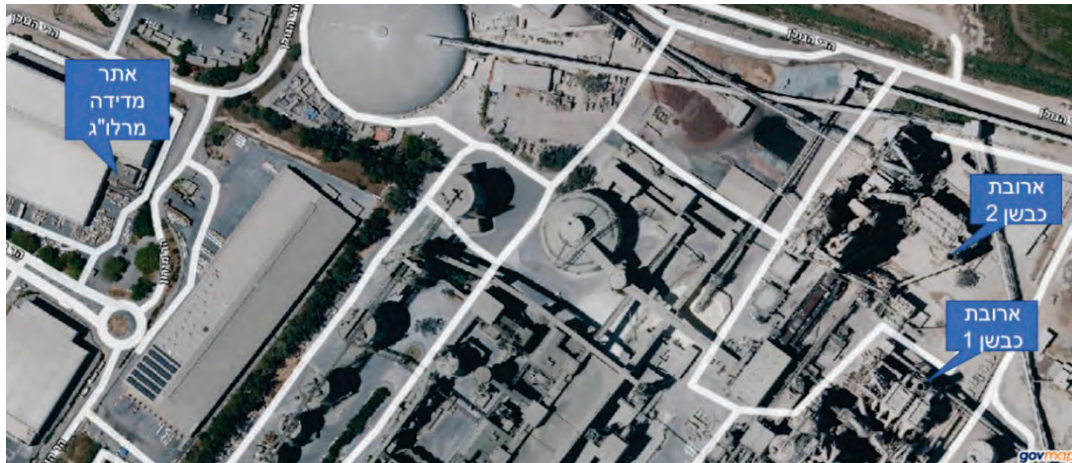
תמונה 1: מיקום כבשני נשר ביחס למחסן הלוגיסטי של הום סנטר

27. מבלי לגרוע מהמסקנה המתחייבת כי הערך השעתי שצוין במכתב ההתראה אינו משקף את המציאות, נציין גם כי לא יתכן כי המקור לחריגה לכאורה היא פליטה מנשר. כבשני נשר - שהינם המקורות היחידים האפשריים במפעל לפליטת אדי כספית<sup>2</sup> - ממוקמים כ-550 מ' ממזרח (עד מזרח-דרום-מזרח) למרלוג הים סנטר (תמונה 1). כיוון הרוח שממנו יכולים תיאורטית להגיע אדי כספית מארובות הכבשנים למרלוג הוא בגיזרה של 95-105 מעלות לערך (רוח מזרחית בעיקרה; ע"ס נ.צ. הכבשנים ביחס לנ.צ. המרלוג). אולם, כיוון הרוח בשעת הבוקר ביום 22.9.2021 היה מערב-דרום מערבי (בטווח שבין 230-250 מעלות, לערך), כפי שניתן לראות בתמונה 2. גם בשעות שקדמו לדיגום לא נשבה רוח מזרחית. לאור האמור, אין כל היתכנות כי ריכוז הכספית שנמדד לכאורה באותו היום מקורו בפליטות מנשר.

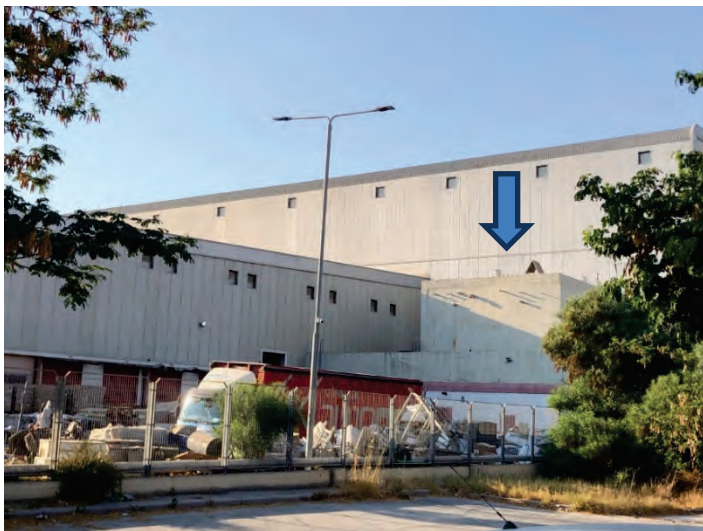
תמונה 3: נקודת המדידה במחסן הלוגיסטי, על גג הבטון השטוח (כמודגש על ידי החץ הכחול), החסום ב-180 מעלות על ידי מבנה גבוה (מבט מדרום)

37. נקודת המדידה מצויה על גג נמוך במתחם המחסן הלוגיסטי של חברת הוס סנטר. הגג חסום ב-180 מעלות על ידי מבנה גבוה משמעותית ממנו שגם הוא חלק ממתחם המחסן הלוגיסטי (ראו תמונות 3 ו-4 להלן). כלומר, בנקודת המדידה אין זרימה חופשית וללא הפרעה של אוויר, בניגוד גמור לכל פרקטיקה מקובלת למיקום תחנות ניטור. הדבר סותר מפורשות גם את האמור בסעיף 2.2 בהנחיות הממונה להקמה והפעלה של תחנת ניטור אוויר<sup>3</sup>, לפיהן **"האתר צריך להיות פתוח ככל האפשר יחסית למבנים/לצמחייה הסובבים אותו. מעל מבנה התחנה המרחב יהיה פתוח לשמיים ללא הסתרה מצמחייה תלויה או ממבנים"**. תנאים אלה אינם מתקיימים באתר באופן מובהק ומהווים עילה לפסילת האתר כמקום מתאים לדיגום וכן את כל הנתונים שנאספו ונאספים בו.

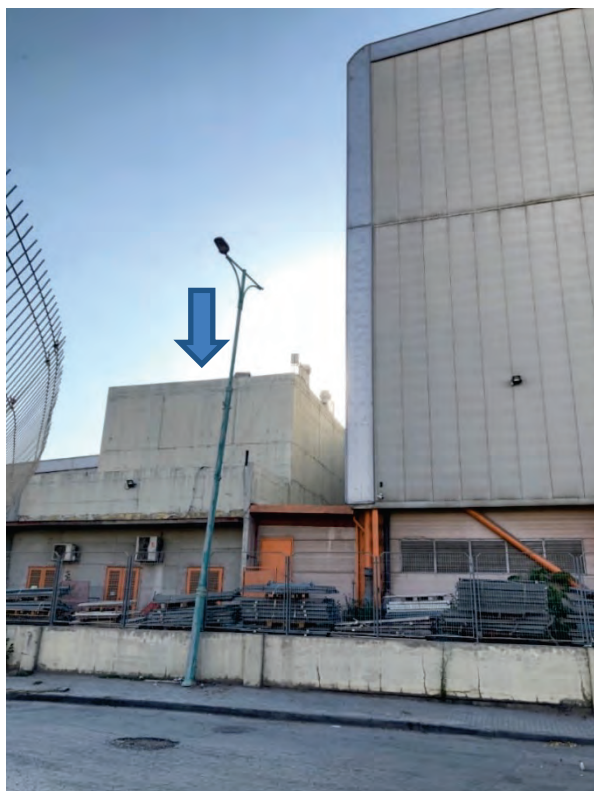
תמונה 4: נקודת המדידה במחסן הלוגיסטי, על גג הבטון השטוח (כמודגש ע"י החץ הכחול), החסום ב-180 מעלות ע"י מבנה גבוה (מבט ממזרח)

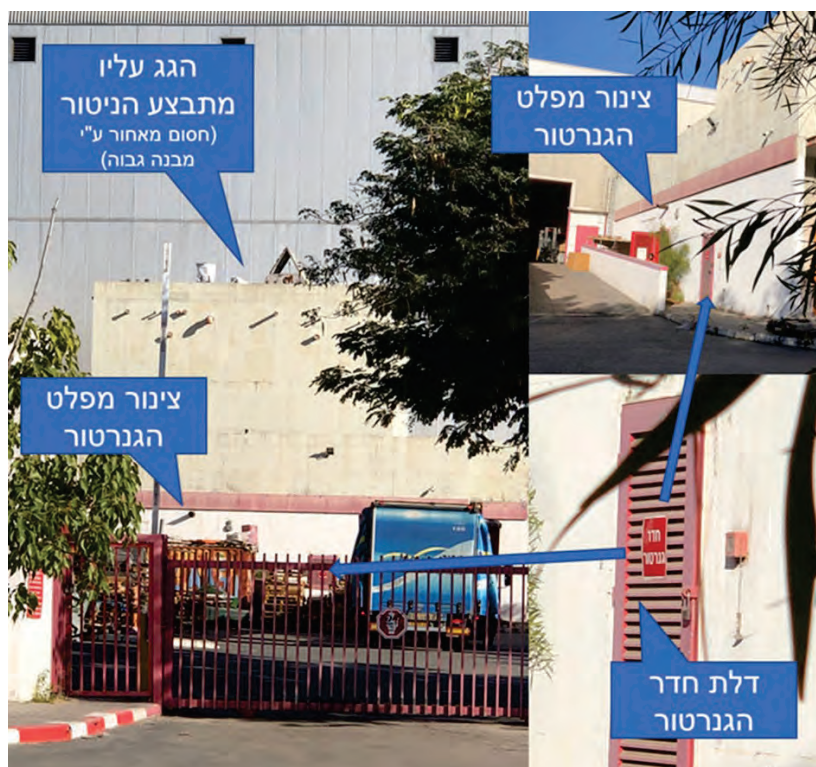
תמונה 5: חדר הגנרטור וצינור המפלט שלו, מתחת לנקודת הניטור באתר המחסן הלוגיסטי של הוס סנטר

38. עוד נציין, כי המבנה עליו ממוקמת תחנת הניטור הוא חדר גנרטור, שצינור המפלט שלו נמצא על קיר המבנה, ואשר הפליטות ממנו בעת הפעלת הגנרטור משפיעות בוודאי על תוצאות המדידה באתר (ראו תמונה 5). האמור לעיל מתווסף כמובן לעובדה כי האתר מושפע מהפעילות המקומית בו (תנועה ופעילות ערה של משאיות דיזל המשנעות סחורה אליו וממנו). נציין כי השימוש בדיזל מהווה מקור לפליטות כספית<sup>4,5</sup>, כך שהפעילות במחסן הלוגיסטי והשפעת צינור המפלט של הדיזל-גנרטור יכולים גם הם לתרום לריכוזי כספית בצמידות לנקודת המדידה.
