### **הנדון: דו"ח סיור במתקן התפיסה וההטיה של שפכי נחל חברון – 15.6.22**

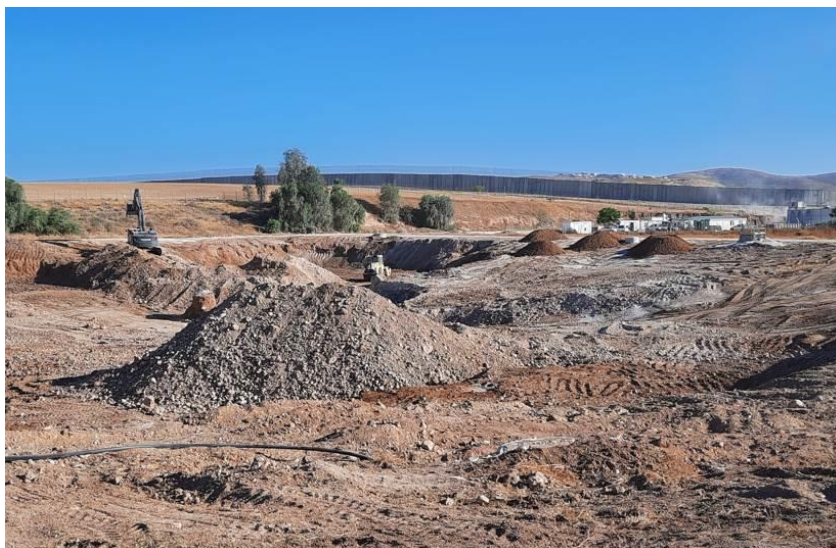
- בשטח הנמצא דרומית למתקן התפיסה ומסומן כ-1 במפה המצורפת בנספח א' (להלן: "המפה המצורפת"), ניתן היה להבחין במספר כלי צמ"ה העובדים בשטח וחופרים בור לטובת בריכה עתידית (תמונה 1).

תמונה 1- השטח דרומית למתקן בו נערכות עבודות תשתית להקמת בריכה חדשה.

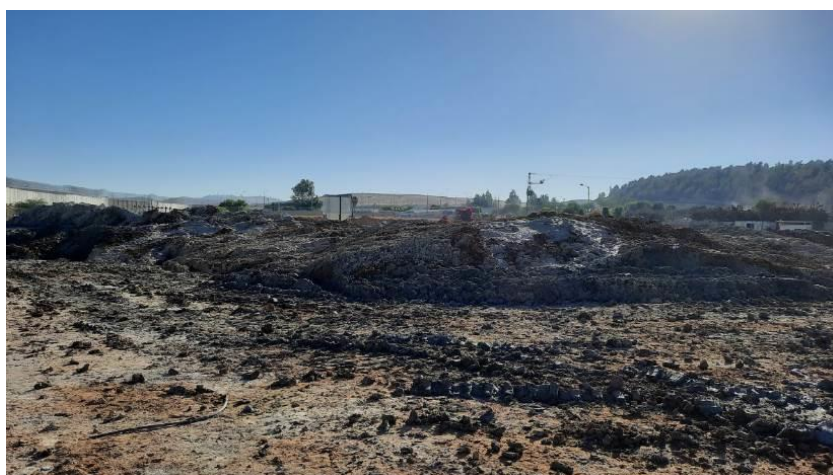
- במרכז מתקן התפיסה, בשטח של כמה עשרות מטרים רבועים ובגובה של עד כ-2.5 מטרים, המסומן במפה המצורפת כ-2, ניתן היה להבחין בערמה גדולה של חומר מינרלי/ בוצה שהוצאו מבריכות השיקוע (תמונה 2).

תמונה 2- ערמות חומר מינרלי/סדימנטים

- על בעלי המתקן ומפעיליו להפסיק לאלתר את מפגעי הריח הנגרמים לתושבי הסביבה ועובדי המחסום.
- יש להגביר משמעותית את קצב העבודה במתקן הן בעבודות ריקון ושיקום הבריכות והן בעבודות פינוי החומר המינרלי/בוצה לאתרי הטמנה מורשים.

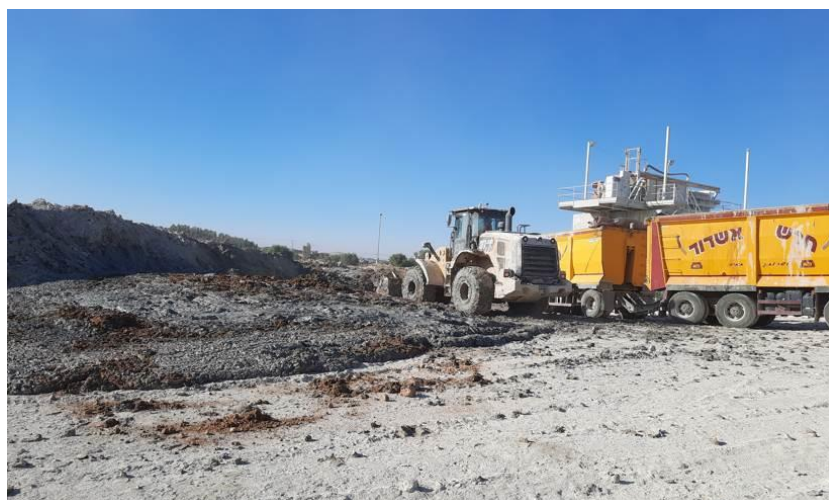
- בזמן הסיור עבד שופל בהעמסת החומר המינרלי/בוצה למשאית (תמונה 3). לשאלתי לגבי עמידתם בדרישת אתרי ההטמנה לפינוי בוצה לאחר מיצוקה לריכוז של 25% מוצקים לפחות, הסביר מוחמד כי הם מערבבים את החומר המינרלי/בוצה הרטובים המוצאים מבריכות השיקוע, יחד עם חומרמינרלי/סדימנטים יבשים שעברו סחיטה בפילטר פרס והם בעלי תכולת רטיבות נמוכה במיוחד.

תמונה 3- שופל מעמיס חומר מינרלי/סדימנטים על משאית לצורך פינוי לאתר הטמנה מורשה
