## היחידה לניטור סביבתי

### הנדון : דו"ח סיור נחל חברון 10.05.21

שם כותב הדו"ח- אמנון גורודנצ'יק תאריך – 10.05.21 שעה 17:40 מס אסמכתא – 55-21

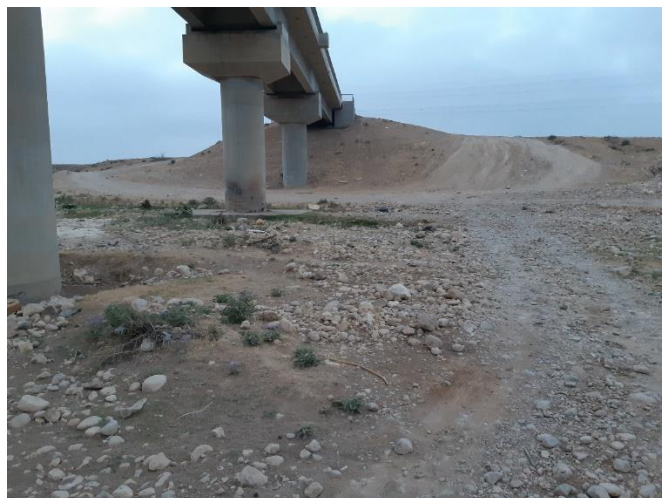
תמונה 1

2. בשעה 5:24 הגעתי אל צינור הגלישה ממאגר עומר (184997/572963). לא נצפתה זרימה, ערוץ התעלה יבש.
  3. 5:45 – נחל באר שבע מדורם לתל באר שבע (184651/572487) – לא נצפתה זרימה- ערוץ הנחל יבש. (תמונה 1)

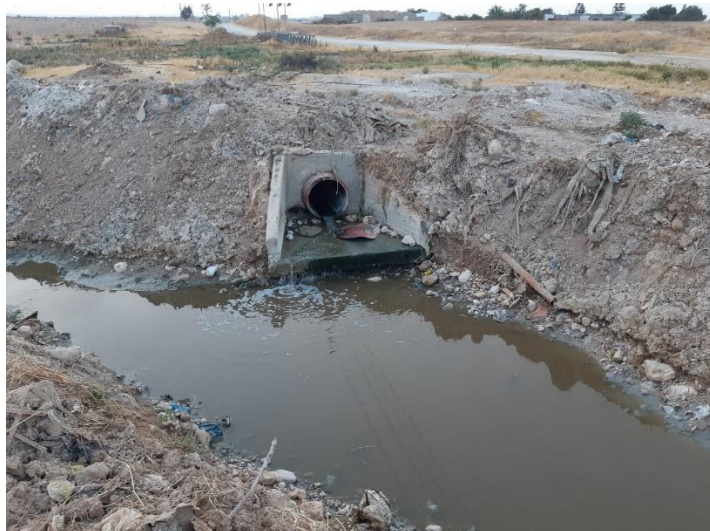
תמונה 2

4. 6:05 – "גשר שוקת" – גשרון מעל נחל חברון מצפון לאום בטיין (189274/578007). בנק זו צינור הגלשת עודפי הקולחים השלישוניים וקולחים פסולים ממערכת הטיפול השלישוני של מט"ש שוקת, פוגש את נחל חברון. (תמונה 2).

- בזמן הסיור נצפתה זרימה חלשה בנקודה זו.
- בשיחה עם דוד ויינר, מנהל מט"ש שוקת, נמסר לי שמדובר בבעיה ידועה שלאחר טיפול בה נותרה זרימה חלשה זו. מקור הבעיה במגוף תריז השולט על ההזרמה בצנור הגלישה מהטיפול השלישוני אל הנחל. במצב סגור (כמו כנראה בעת הדיגום) ישנה דליפה דרך המגוף אל הנחל.

- דגמתי את הקולחים ממוצא הצינור (לא מהנחל) במיכל פלסטיק 2 ליטרים ושמרתי במקרר הרכב. (בבדיקת עכירות שערכתי נמצא ערך של  $ntu_{129}$ ).
- יש לציין כי למט"ש שוקת אין היתר הזרמה.

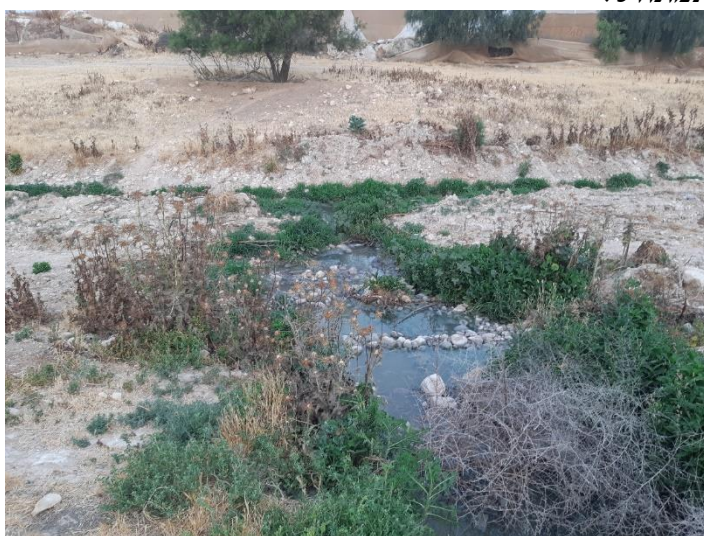
תמונה 3 :

5. המשכתי בסריקה לאורך קו הולכת הביוב צפונה במעלה הנחל ללא ממצאי הזרמות (עד סעיף 6).
  6. 6:33 – "צוואר הבקבוק" (191966/580109) נק' המפגש של קווי הולכת הביוב ממתקן התפיסה עם קו הולכת הביוב של מיתר אל מט"ש שוקת. נצפתה זרימת ביוב שמתחילה בצינור העודפים של מפגש הזרמים לאורך כ-150 מטרים אל נחל חברון. (תמונה 3)

- ( בבדיקת עכירות שערכתי נמצא ערך של  $ntu_{258}$  דגמתי מהנוזל במיכל פלסטיק 2 ליטרים ושמרתי במקרר הרכב.
7. שעה 6:50 – שוחה של קו הולכת הביוב ממתקן התפיסה אל מט"ש שוקת (192345/580608). ערוץ קטן מוליך מהשוחה אל הנחל. לא נצפתה זרימה. הערוץ בוצי ולאורכו שלוליות קטנות של ביוב המעידות, להערכתי, על זרימה מהשעות שלפני הגעתי למקום. (תמונה 4).

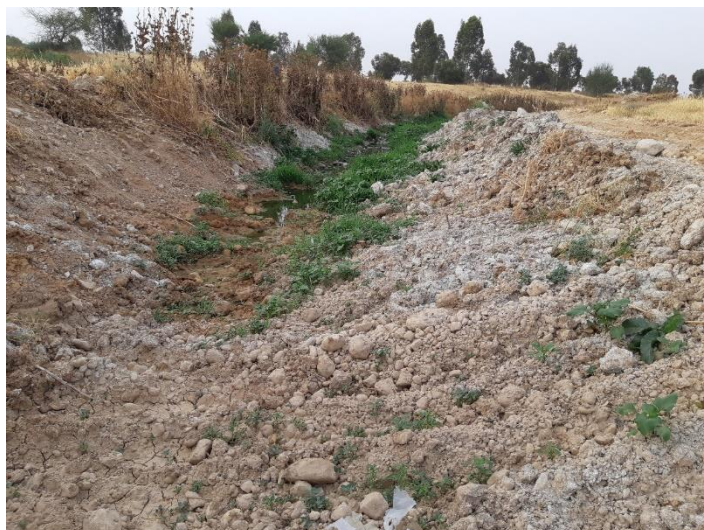
תמונה 5 :

8. 6:55 – ערוץ נחל חברון (192637/580750). הערוץ בוצי וללא זרימה החל ממפגש הערוץ מסעיף 7 עם הנחל ועד הזרם שמקורו ב"צוואר הבקבוק". מנק' (שעיף 8) זו והלאה במעלה הנחל אין סימני זרימה. (תמונה 5)
